Bernshammars herrgård

Restaurering av paneler i salong och sal

Antikvarisk rapport

Bernshammar 1:1
Heds socken
Skinnskattebergs kommun
Västmanland

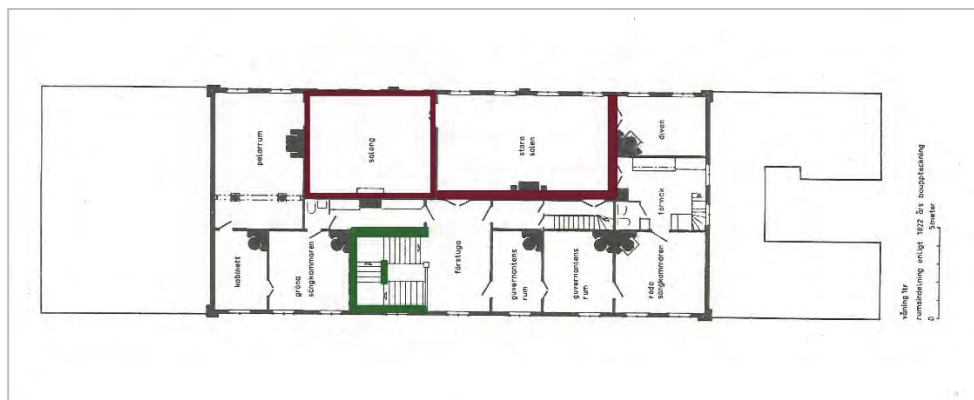
Figur 2. Röd markering visar de delar där bröstningspanelen åtgärdats 2018. Grön markering visar påbörjat arbete med golvlister. Grundritning Nordiska museet. Illustration: Helén Sjökvist.

Arbetet med ommålning av bröstningspanel i salongen, samt återstående bröstningspanel i stora salen på Bernshammar har genomförts under perioden juli-oktober 2018. Man har även skrapat golvlisen i stora trappan, som en förberedelse på senare ommålningsarbeten i trapphallen.

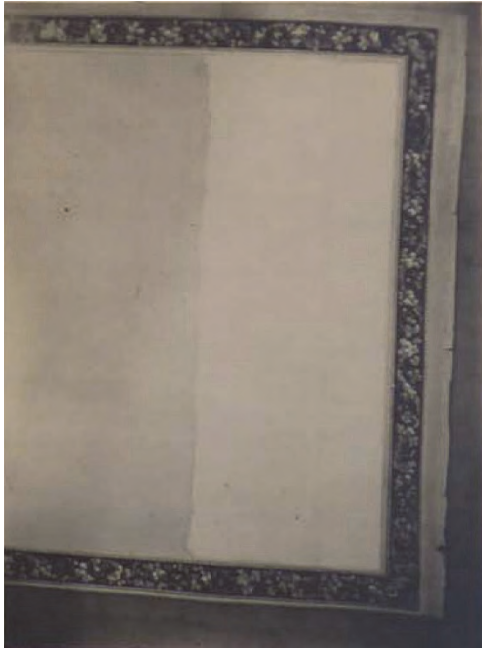
Figur 4. Rengöring av väggfältet med bröd under 1920-talets restaurering. Foto: Sundbaum. Nordiska museets arkiv.

Konsveringsinsatserna leddes 1924 av konservator Sundbaum.⁴ Tapeterna togs ned och rengjordes med franskröd samt fästes mot väv. Retuschering av dekorativa delar utfördes endast där det ansågs helt nödvändigt och med ”...ytterst försigtiga medel, men ytterst lite är gjord vid dem”. Fälten är dock nystrukna. Spegelöverstyckena rengjordes och fältet över spiseln, som blivit ommålat i grått, återfick sin ursprungliga kulör. Ornamenten rengjordes även de från senare tiders färglager.

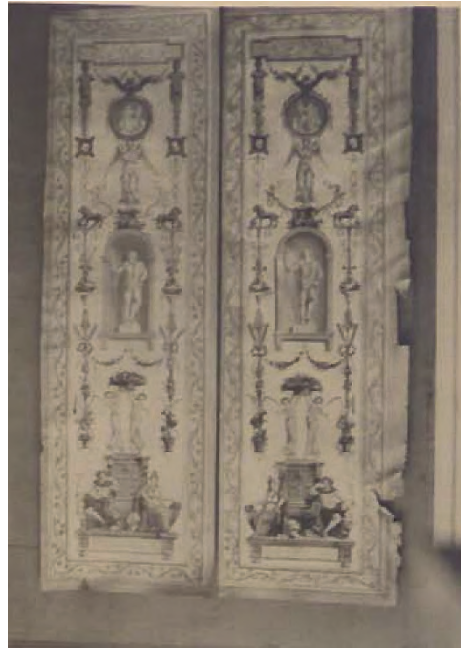
Figur 5. Tapeterna togs ned för konservering. Den vänstra våden på bilden är åtgärdad. Foto: Sundbaum. Nordiska museets arkiv.

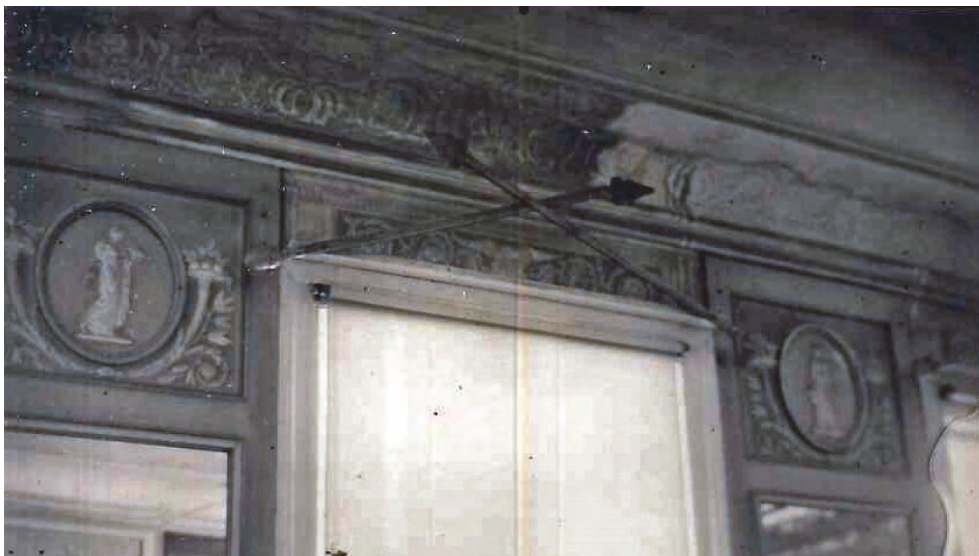
Figur 6. Påbörjad rengöring av taklisten i salongen. Foto: Sundbaum. Nordiska museets arkiv.

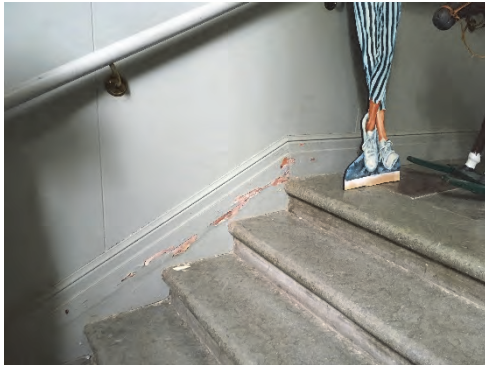
Figur 11. Golvlisten i trappan hade stora färgsläpp.

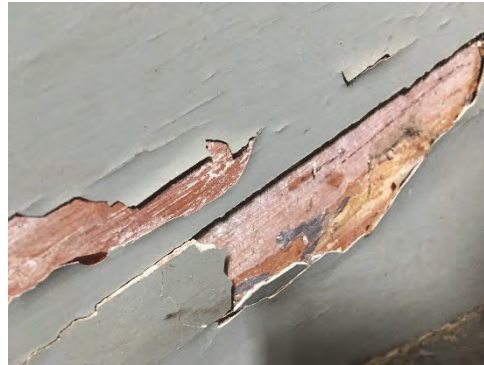
Figur 12. Spår av äldre grå kulör vid färgsläpp.

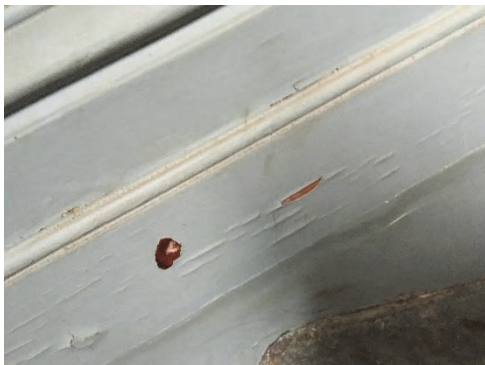
Figur 13. Spår av äldre rödbrun kulör vid färgsläpp.

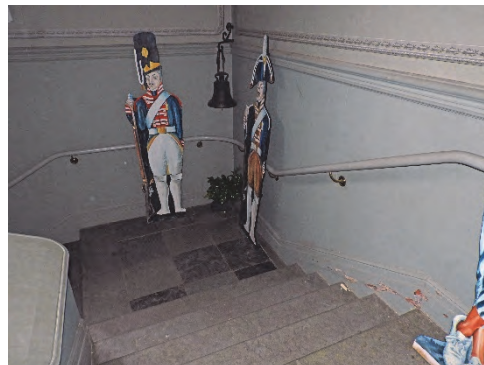
Figur 14. Bröstningen i trappan har färglager med bättre vidhäftning.

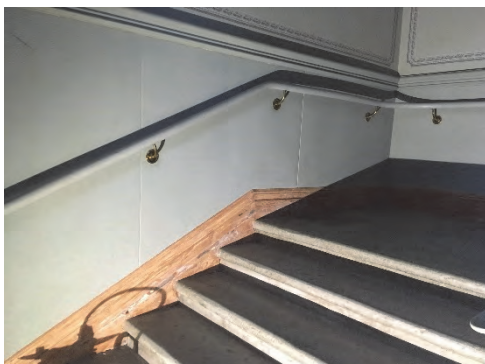
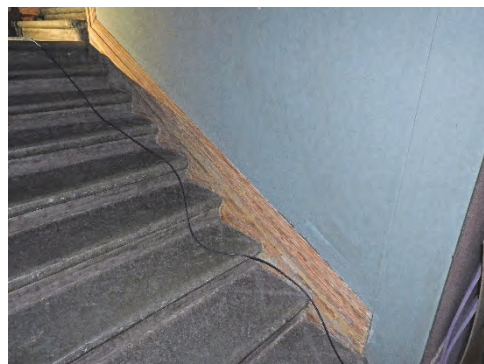
Figur 15. Färdigskrapad golvlist i trappans mellersta del.

Figur 16. Färdigskrapad golvlist i trappans mellersta del.

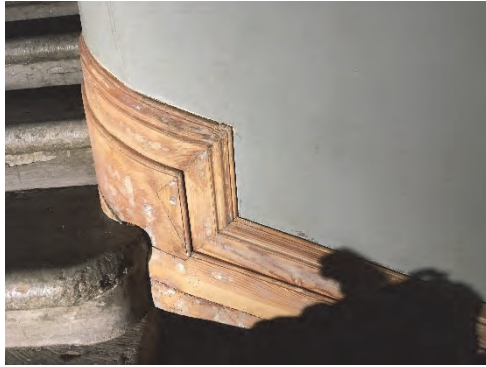
Figur 17. Färdigskrapad golvlöst i trappans mellersta del.

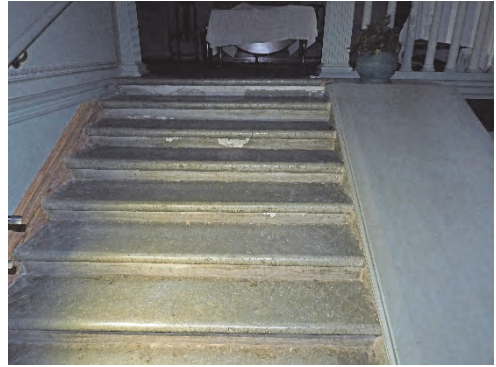
Figur 18. Färdigskrapad golvlöst i trappans övre del.

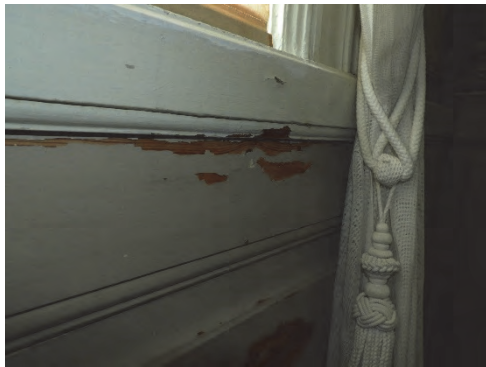
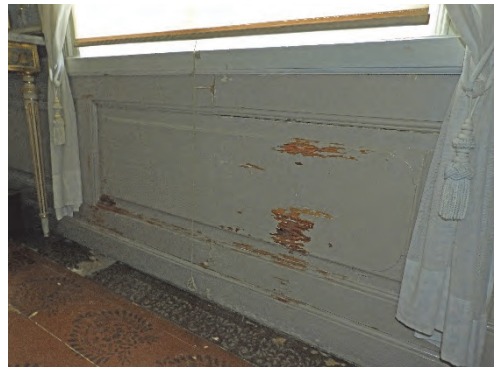
I salongen var bröstningarna under fönstren i relativt dåligt skick och stora ytor har renskrapats. Övriga delar var i bättre skick och endast mindre färgsläpp förekom. I de fallen har man endast skrapat till fast grund och därefter slipat ned kanter och vid behov spacklat mindre partier. Även dörrpartiet har åtgärdats. Till skillnad från i salen såg man endast ett målningslager på bröstningen i salongen. Man hade inte heller samma uppbyggnad med spackelfärgsartad grundning som i salen.

Figur 19. Bröstningspanelen på salongens östra vägg hade stora färgbortfall.

Figur 20. Bröstningspanelen på salongens östra vägg hade stora färgbortfall.

Till 2018 års arbeten har samma behandlingsprogram använts som vid restaureringen 2016. För målningen har Wibos linoljefärg i kulören RAÄ 6A-30 blank använts. Sprickor och mindre ojämnheter har kittats med linoljespackel av fabrikatet Rubinol från Wibo färg. Ytorna har torrskrapats och inget kemiskt borttagningsmedel har använts.

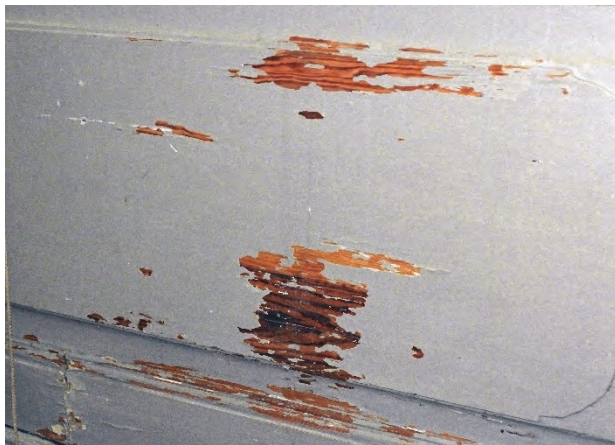
Figur 21. Snickerierna i salongen hade tunt pålagda färglager till skillnad från salen.

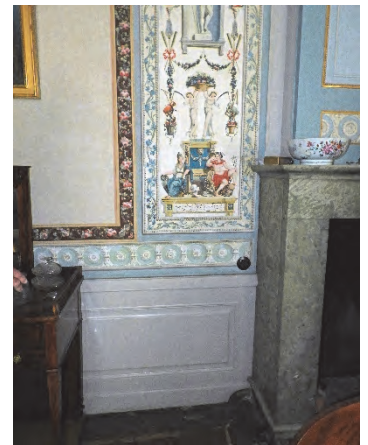
Figur 22. Panelen på västra väggen före åtgärder.

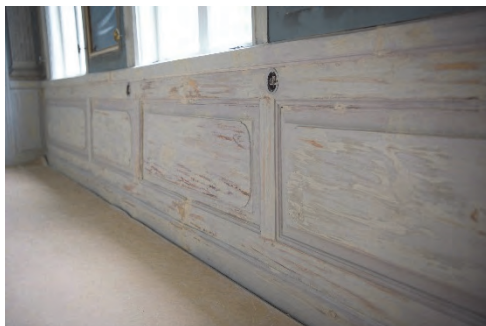
Figur 23. Panelen spacklad och slipad inför mellanstrykning. Foto: Christer Lorichs.

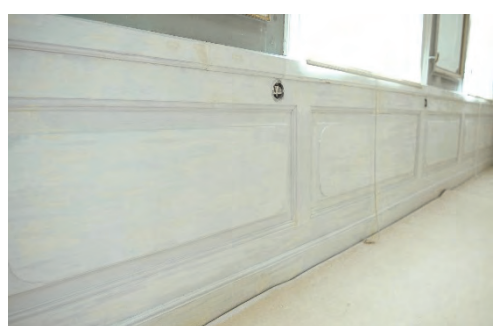
Figur 24. Panelen mellanstruken. Foto: Christer Lorichs.

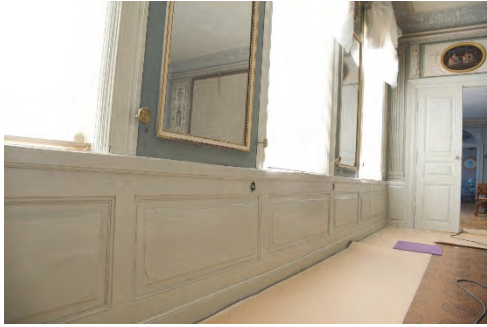
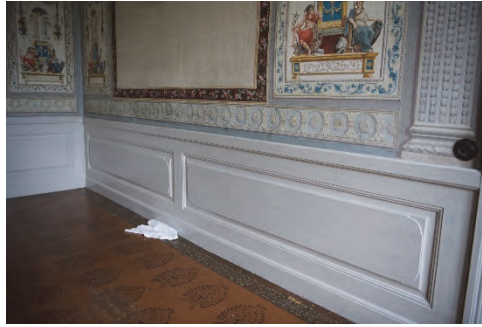
Figur 25. Panelen färdigstruken. Foto: Christer Lorichs.

Figur 26. Panelen färdigstruken. Foto: Christer Lorichs.

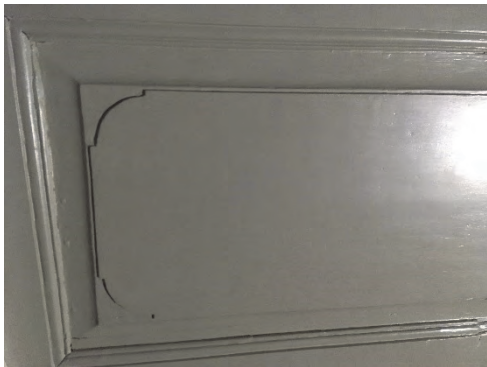
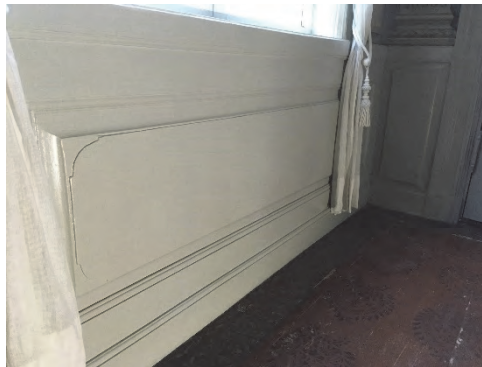
Figur 27. Bröstning efter åtgärder. Foto: Helén Sjökvist.

Figur 28. Bröstning efter åtgärder. Foto: Helén Sjökvist.

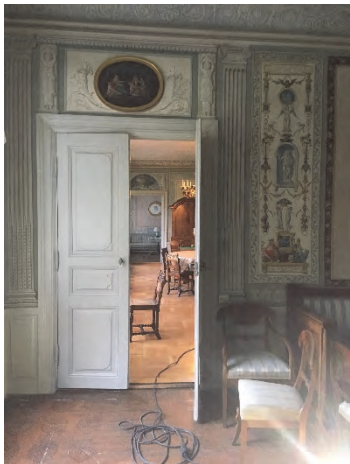
Figur 29. Dörrparti i salongen efter åtgärder. Foto: Helén Sjökvist.

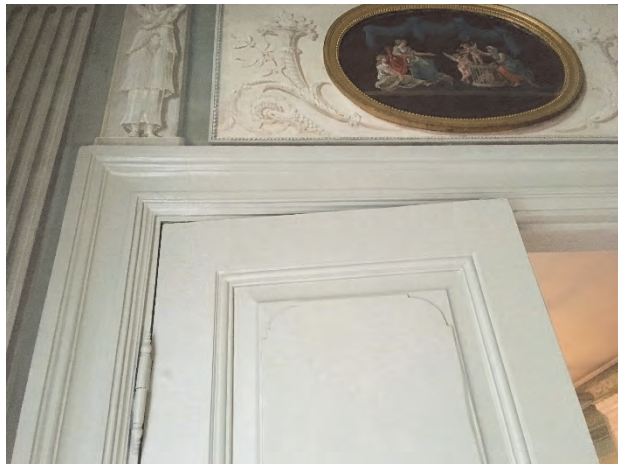
Figur 30. Dörrparti efter åtgärder. Foto: Helén Sjökvist.

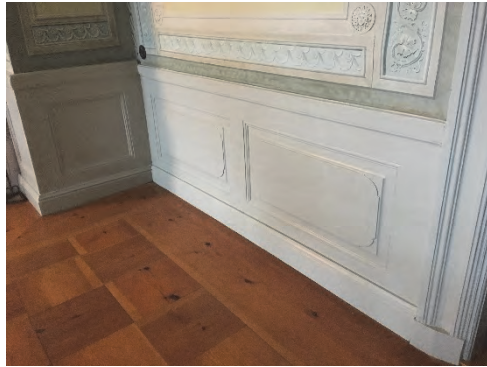
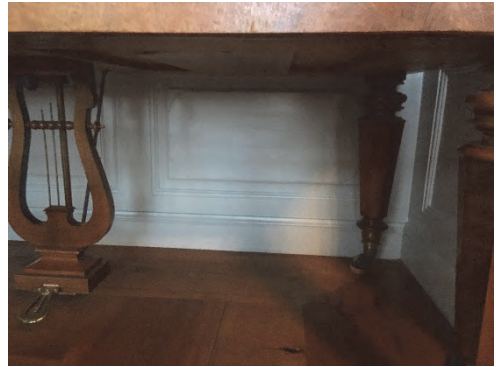
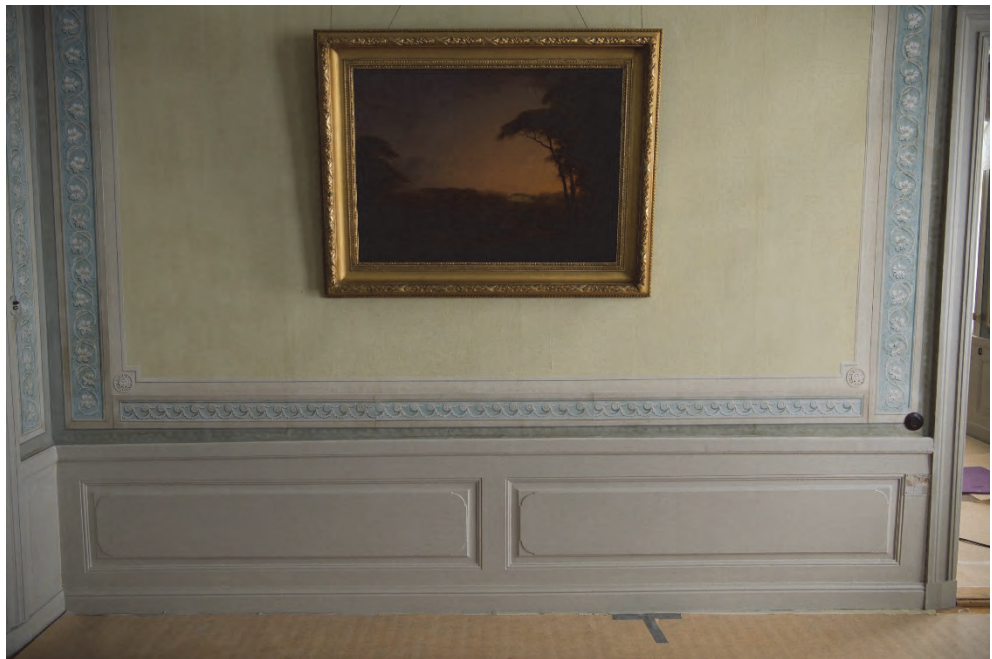
Figur 31. Panel i salen efter åtgärder. Foto: Helén Sjökvist.

Figur 32. Panel i salen efter åtgärder. Foto: Helén Sjökvist.

Figur 33. Panel i salen efter åtgärder. Foto: Christer Lorichs.

I salen har kvarstående bröstningspaneler åtgärdats. Skrapning har gjorts till fast grund och därefter har samma målningsprogram använts som i salongen och i tidigare etapp i salen.
