Tumbo och Hällbybrunn

Ny gång- och cykelväg längs del av väg 900 och 939

Arkeologisk utredning etapp 2

Torlunda 1:59, Torshälla-Sövsta 1:32, Tumbo-Husby 6:1 och Skyttinge 8:1
Torshälla och Tumbo socknar
Eskilstuna kommun
Södermanlands län
Södermanland

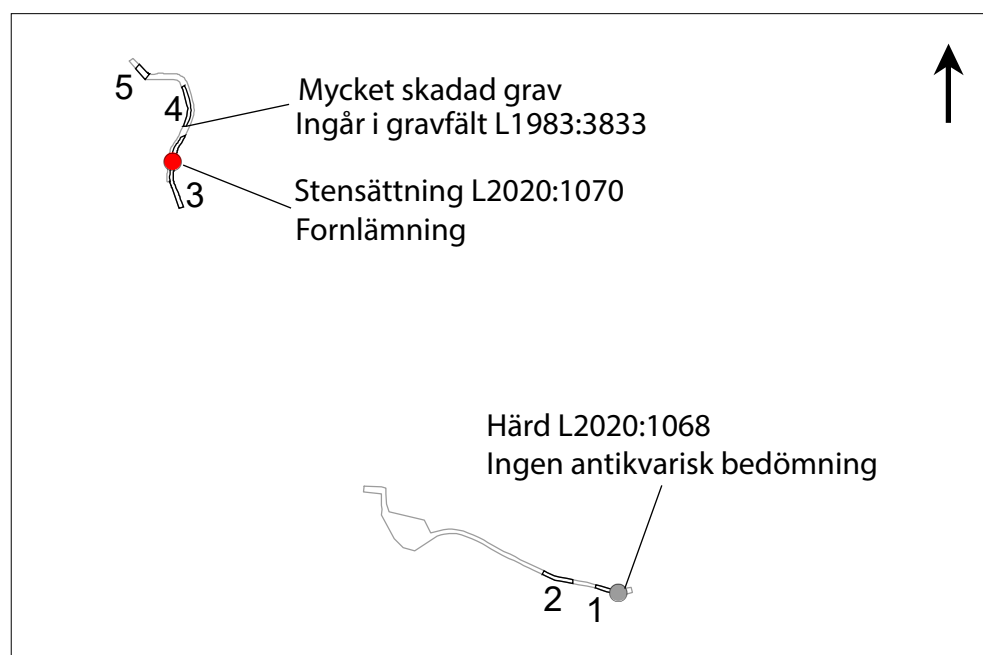
Figur 4. Schematisk plan över nypåträffade lämningar inom vägarbetsområdet. Skala 1:70 000.

Inom delområde 3 och 4 påträffades en stensättning och en mycket skadad hög. Båda har antikvarisk bedömning *fornlämning*. Den skadade högen utgör den allra nordligaste delen av höggravfältets västra del.

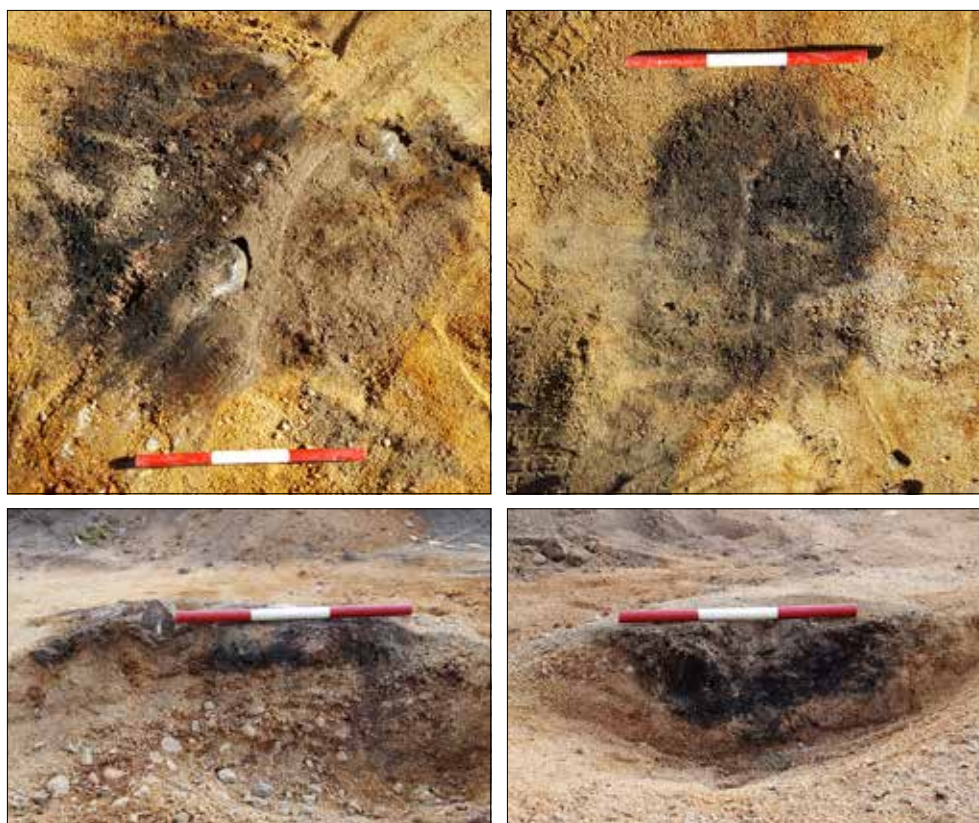
Figur 5. Plan- och sektionfoto över härdarna A231 till vänster och A240 till höger.

A231 var 0,60 × 0,60 meter stor och 0,18 meter djup. Fyllningen bestod av sotig svart sand med rikt inslag av kol samt tre skärvstenar. Härden har ¹⁴C-daterats på träkol från tall till förromersk järnålder, 358–104 f.Kr. A240 var 0,45 × 0,30 meter stor och 0,12 meter djup. Fyllningen bestod av sotig svart sand med inslag av kol.

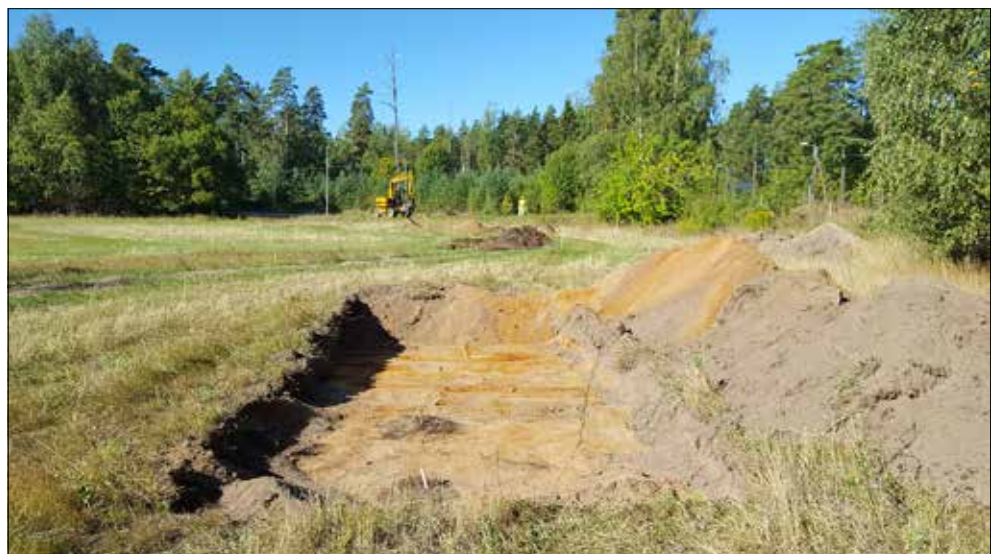
Figur 9. Schakt 227 med de två framkomna bärdarna. Foto från öster.

I schakt 227 framkom två härdar. Avståndet mellan härdarna var mindre än 1 meter. Registrerat som L2021:1068 i Kulturmiljöregistret.

| Schakt | Längd (m) | Bredd (m) | Djup (m) | Beskrivning | Delområde |
|---|---|---|---|---|---|
| 227 | 7,3 | 3,0 | 0,3–0,5 | Ca 0,1 m förna följt av 0,2 m matjord. Undergrund sand. Två härdar: A231 och A240. Åkermark. | 1 |

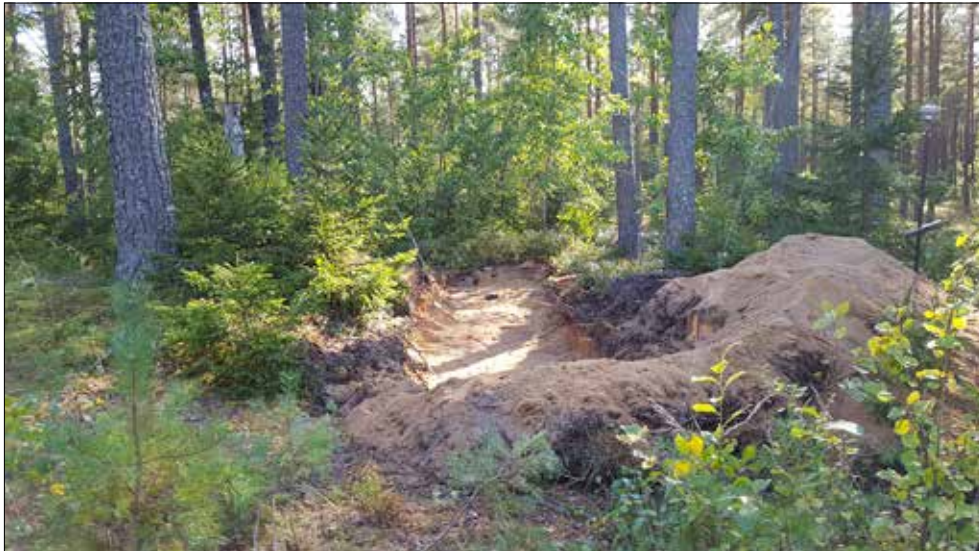
Figur 11. Schakt 327. Foto från norr.

| Schakt | Längd (m) | Bredd (m) | Djup (m) | Beskrivning | Delområde |
|---|---|---|---|---|---|
| 327 | 4,6 | 1,6 | 0,3 | Ca 0,1 m förna följt av sand. Slyskog. | 1 |

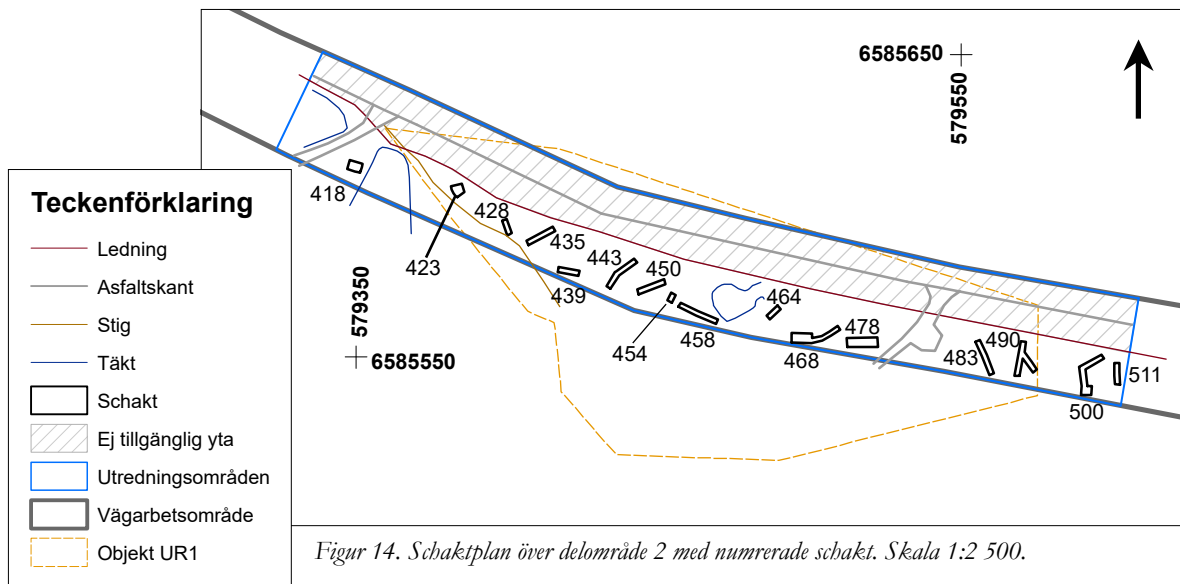
Figur 14. Schaktplan över delområde 2 med numrerade schakt. Skala 1:2 500.

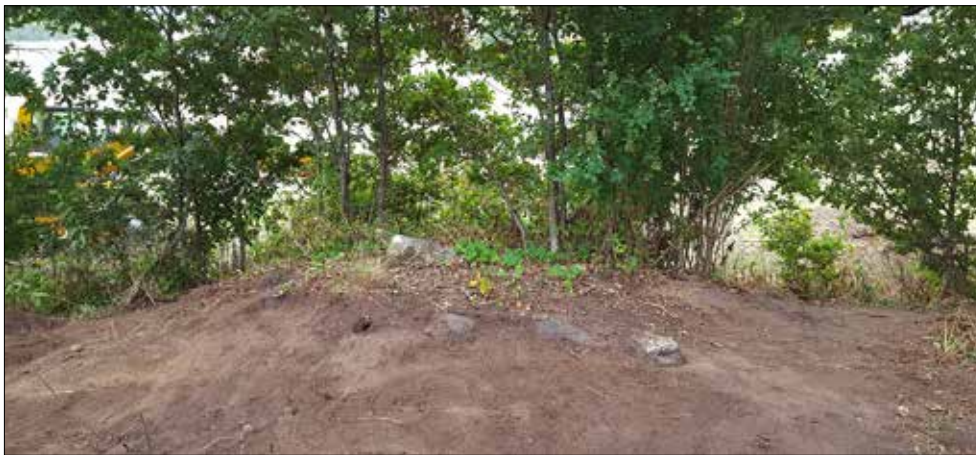
Figur 16. Den nypåträffade graven A1293 registrerad som L2020:1070 i Kulturmiljöregistret (KMR).

Stensättningen är $7,5 \times 6,5$ meter stor och 0,5 meter hög. Rundad med lätt välv form samt med stenpackning synlig i ytan. Stenpackningen är 4×4 meter stor med stenstorlek 0,3–0,4 meter i diameter. Graven är placerad i östvänd slänt. Östra delen är troligen lätt utkalvad.

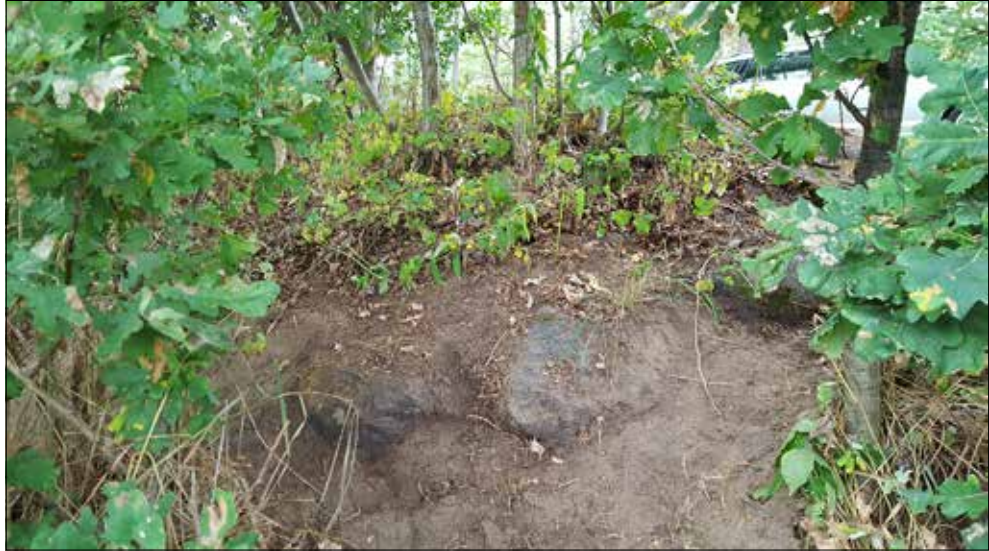
Figur 18. Detalj över gravens begränsning åt nordöst.

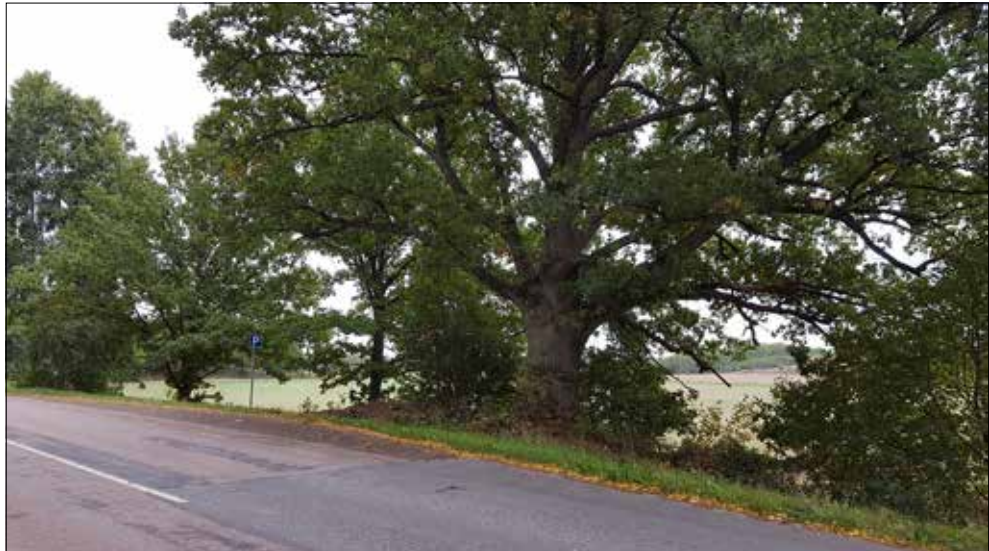
Figur 19. Stensättningen ansas som en förhöjning mellan parkeringsskylten och den stora eken.

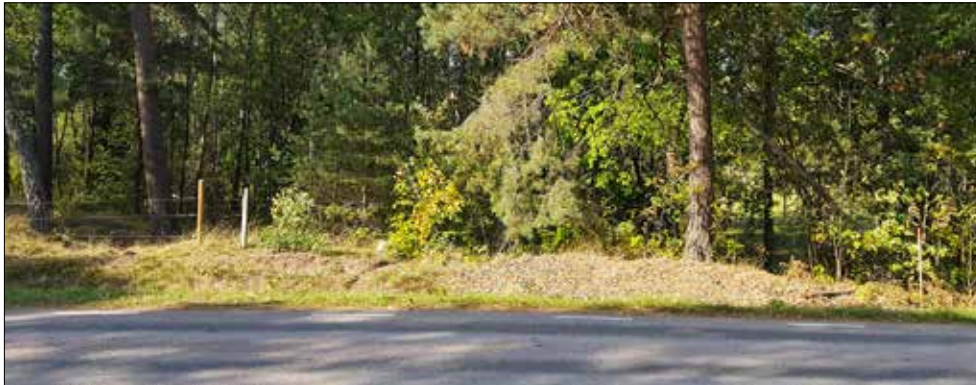
Figur 23. Två mycket kraftigt skadade högar, hög A2007 till höger framför tallen. Foto från öster.

En kraftigt skadad hög (A2007) har karterats. Högen är $8,5 \times 4$ meter stor (halverad av vägen) och 0,5 meter hög, flack med svagt rundad profil. Höggravfältets västra utbredning får därmed en något nordligare utbredning.

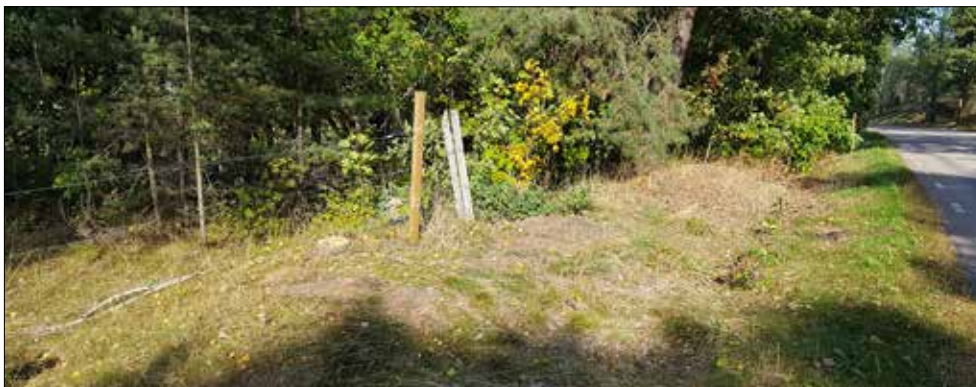
Figur 24. Samma anläggningar som ovan. Foto från söder.

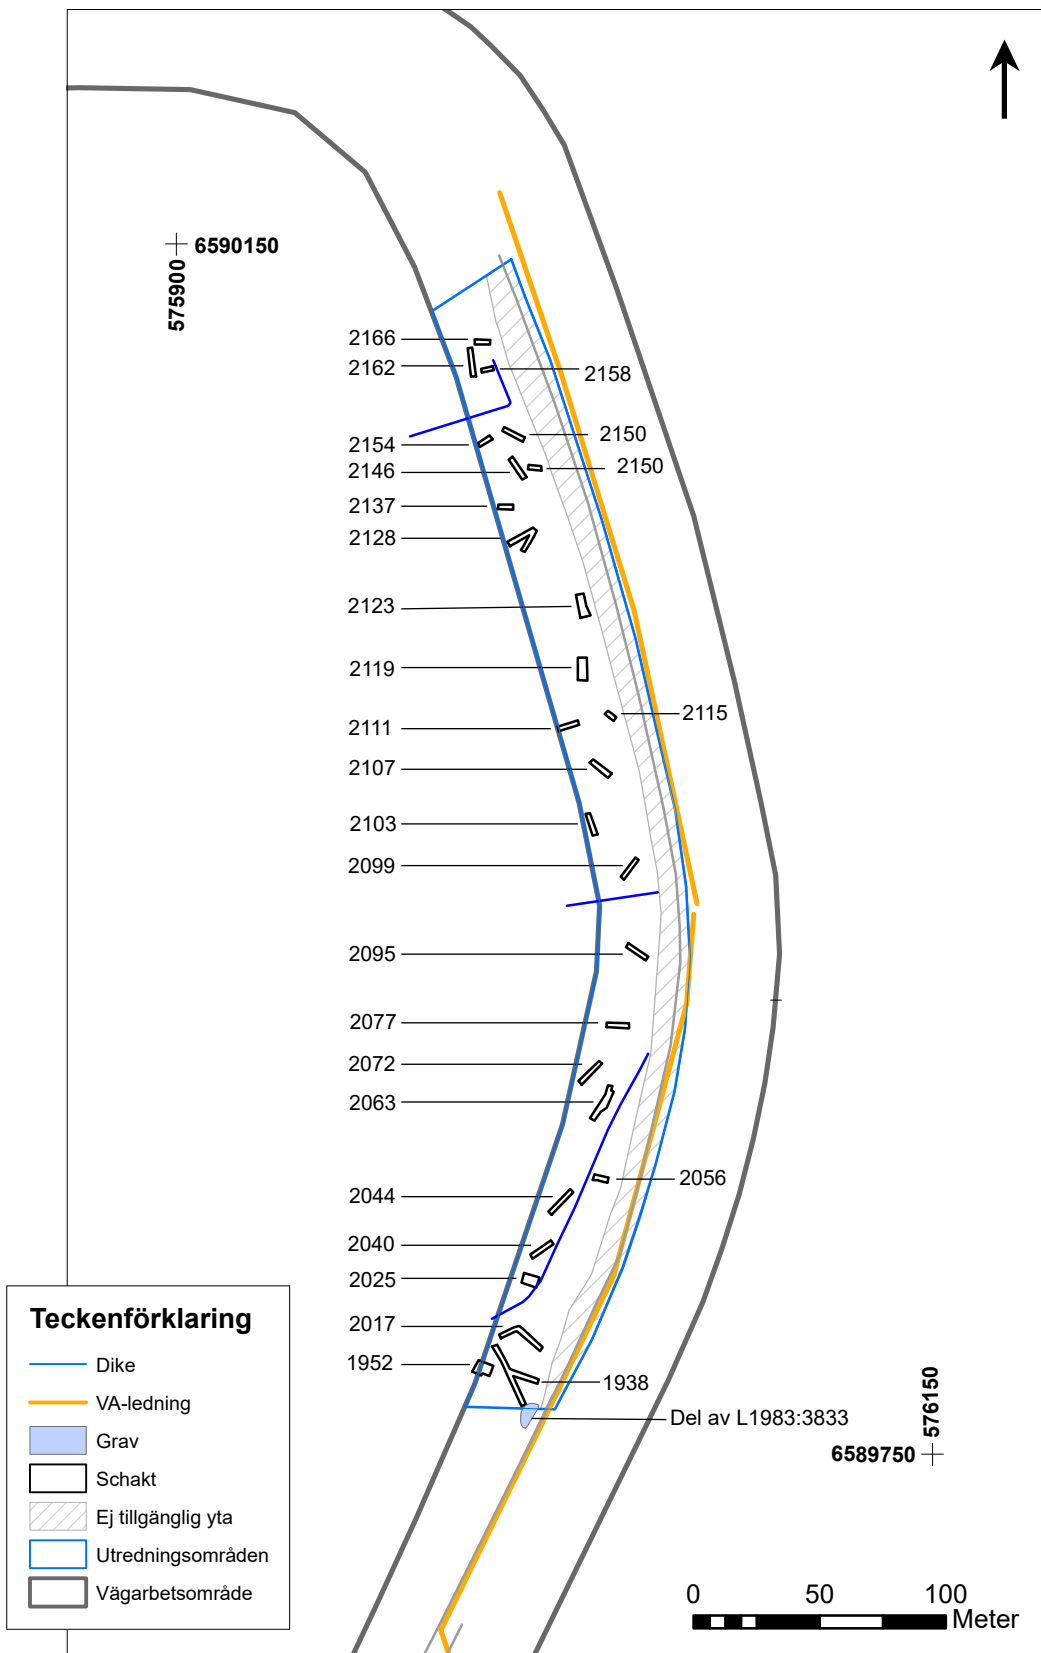
Figur 30. Schaktplan över delområde 4 med numrerade schakt. Skala 1:3 000.

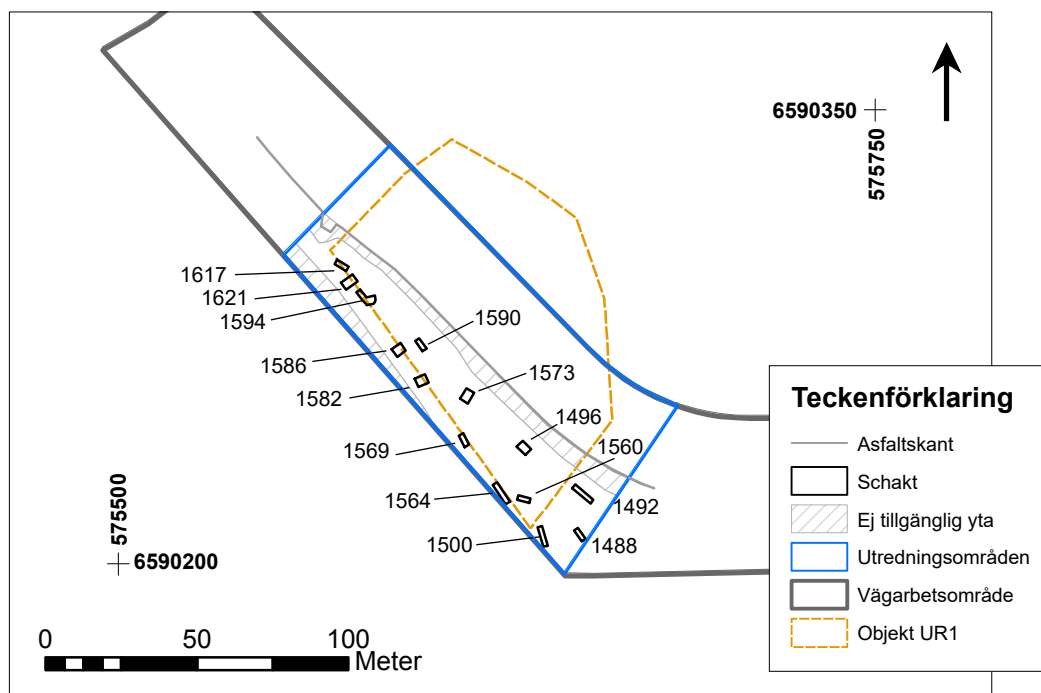
Figur 32. Schaktplan över delområde 5 med nummerade schakt. Utredningsområdet norr om landsvägen undantogs. Skala 1:2 500.

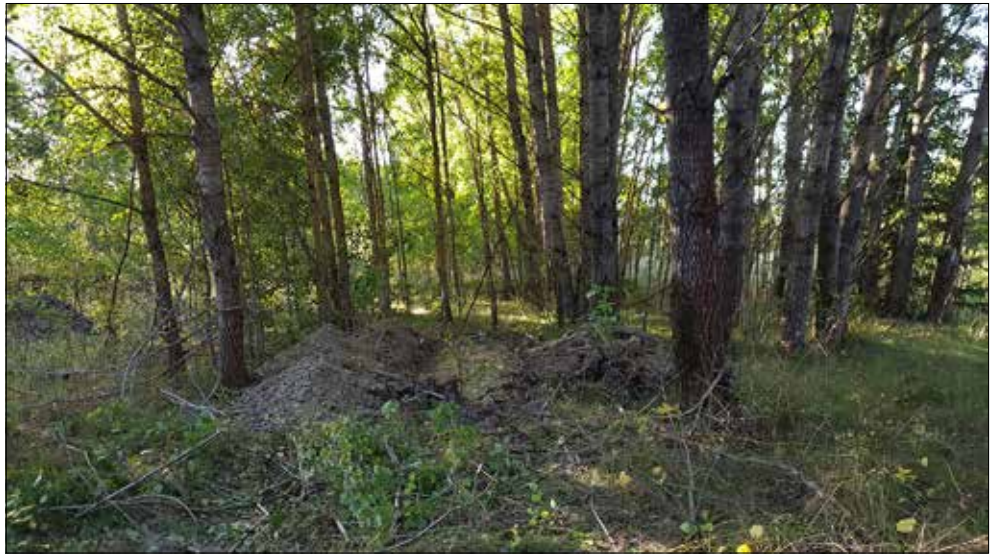
Figur 33. Schakt 1500.

| Schakt | Längd (m) | Bredd (m) | Djup (m) | Beskrivning | Delområde |
|---|---|---|---|---|---|
| 1500 | 6,5 | 1,7 | 0,2–0,35 | 0,20 m förna följt av lera. | 5 |
