Källviken–Heby

Inför anläggande av markkabel

Arkeologisk undersökning i form av schaktningsövervakning

Fornlämning L1944:1150, L1944:1151, L1944:1170, L1944:1277, L1944:1278 och L1944:1430
Arnebo 1:16 m.fl.
Västerlövsta socken
Heby kommun
Uppsala län
Uppland

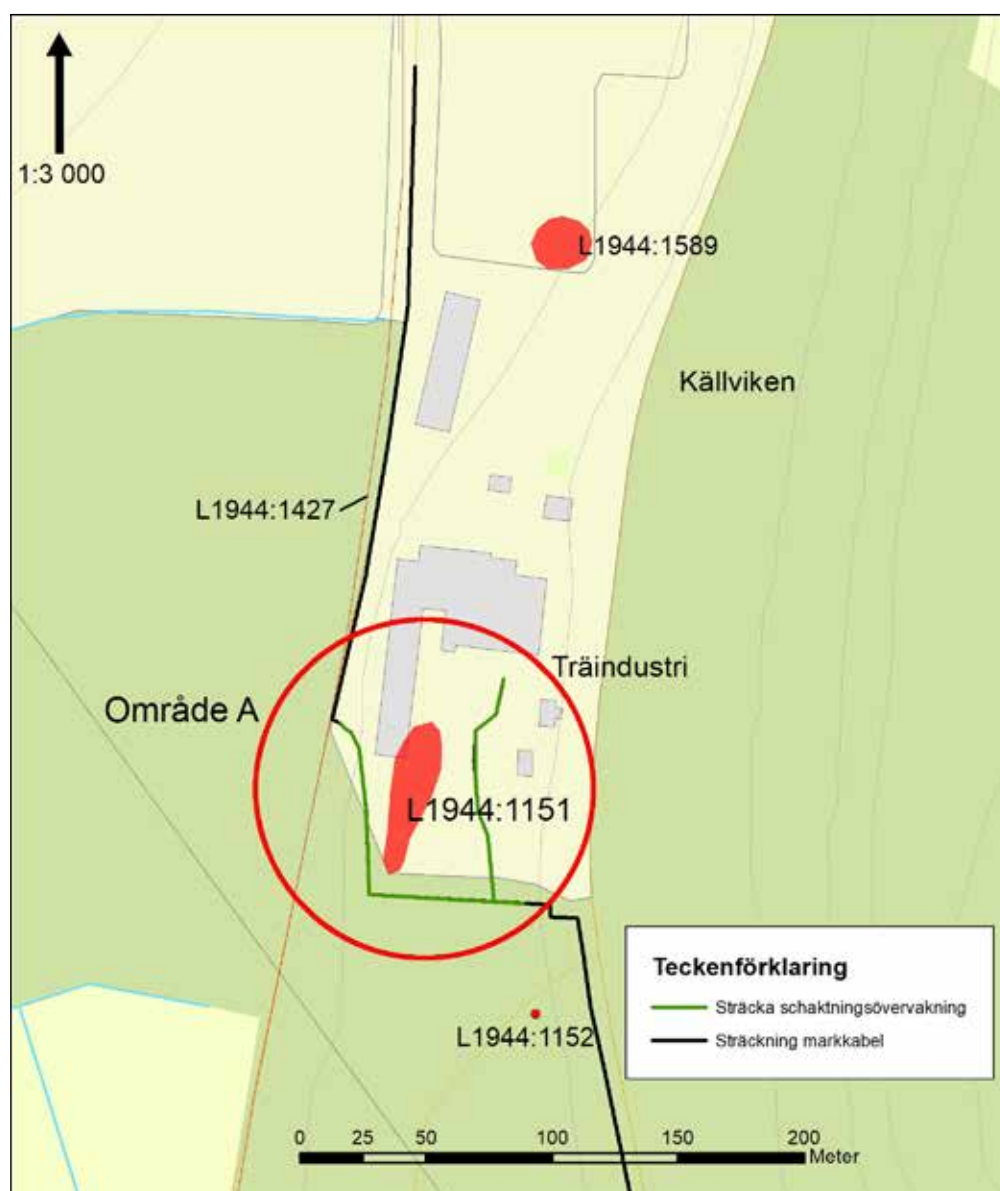
Figur 2. Område A med relevanta fornlämningar markerade med rött samt de aktuella arbetssträckorna. Utdrag ur digitala Terrängkartan. Skala 1:3 000.

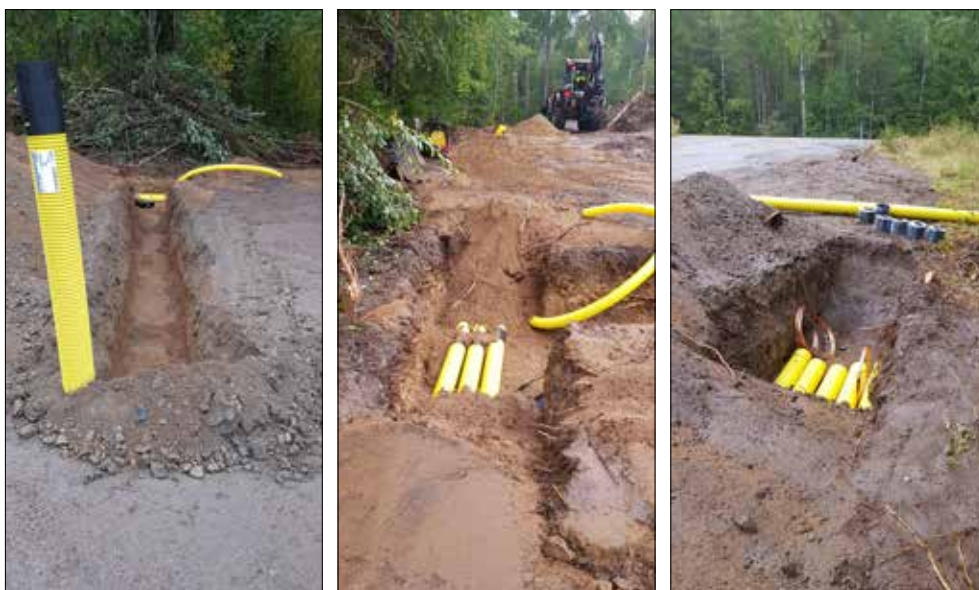
Figur 4–6. Schakt A och B, vänster- och mittenbild respektive högerbild, grävda utan antikvarisk medverkan.

Tre mindre och ett större schakt hade dragits utan antikvarisk medverkan inom områdena för schaktövervakning (figur 4–8). En del avverkning hade gjorts på plats och närmare 700 m² hade hanterats utan närvarande arkeolog. Där hade schaktats ner till ett fyndförande sandlager där ett tiotal skärv- och eldpåverkade stenar, ett fragment röd sandsten, ett kvartsavslag och ett fragment bränt ben påträffades vid okulär besiktning. Resten av fynden hittades inom kabelschaktet. En sträcka av drygt 6 meter fick schaktas utan antikvarisk medverkan då området var stört av ett dike och skräp från bland annat gamla järnvägen som löpte i nord-sydlig riktning. Numera används banvallen som väg.

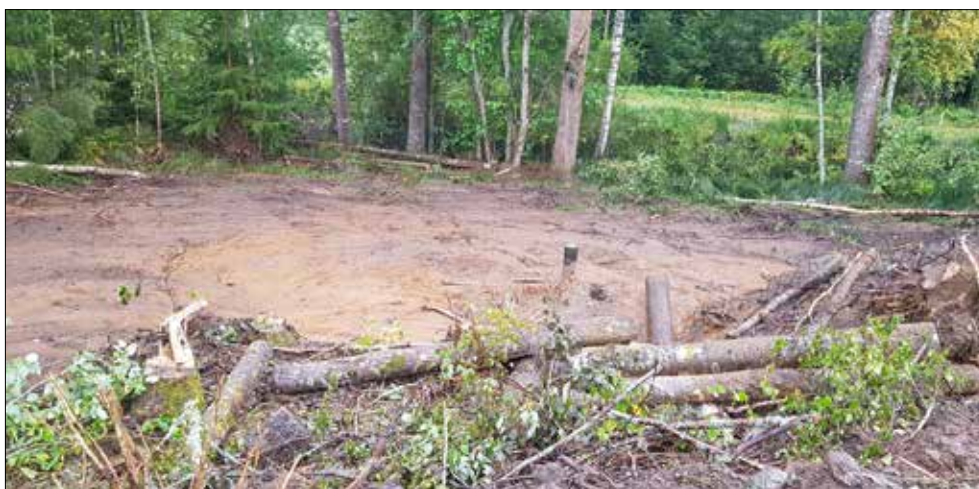
Figur 7. Avverkat område med fyndförande sandlager, grävt utan antikvarisk medverkan. Foto från nordöst.

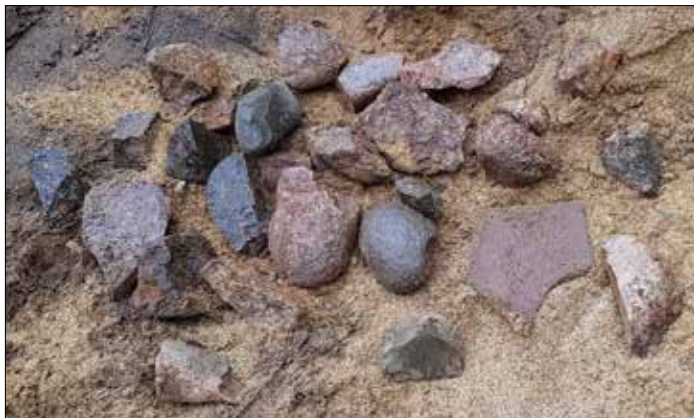
Figur 9. Ett urval av eldpåverkade och slagen sten.

Intill boplats L1944:1151 påträffades i den sydvästra delen av övervakningsområdet, på cirka 0,1–0,2 meters djup, två kvartsavslag, ett tjugotal skärv- och eldpåverkade stenar samt ett avslag från yxtillverkning (figur 9–10). Området sluttar mot sydväst och möjligen bör en korrigering av boplatsens utbredning göras i den riktningen. Inga anläggningar påträffades, men de eldpåverkade stenarna bör ha ingått i en eller flera härdar. Fynden påvisar aktivitet i området under stenålder. Den östra delen av övervakningssträckan var resultatlös, vilket kan bero på att området är bebyggt och marken där har omstrukturerats i samband med detta.

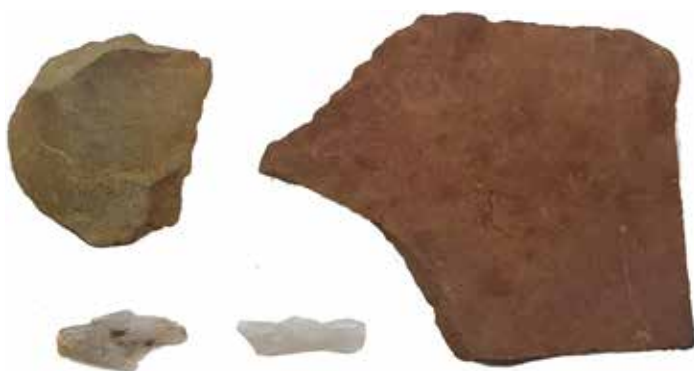
Figur 10. Bergartsfynden i område A – ett grönstensavslag, två kvartsavslag och ett flat sandstensfragment. Skala 1:2.

Ett avslag från yxtillverkning är det starkaste beviset för en mänsklig närvaro i området under stenålder. Fragmentet utgörs av så kallad grönsten, i det här fallet porfyritisk diabas, det vill säga en diabas med enstaka vita större strökorn eller fenokryster. Diabasen är även känd som porfyrit (Hallgren 2008). Samma typ av bergart har påträffats tidigare längs riksväg 56, exempelvis vid de arkeologiska utgrävningarna i Dalkarlsåsen som genomfördes 2014 (Carlsson, Andersson & Kennebjörk 2018). Övriga fynd utgjordes av två kvartsavslag samt ett fragment röd sandsten, som är relativt vanliga i stenåldersmiljöer.

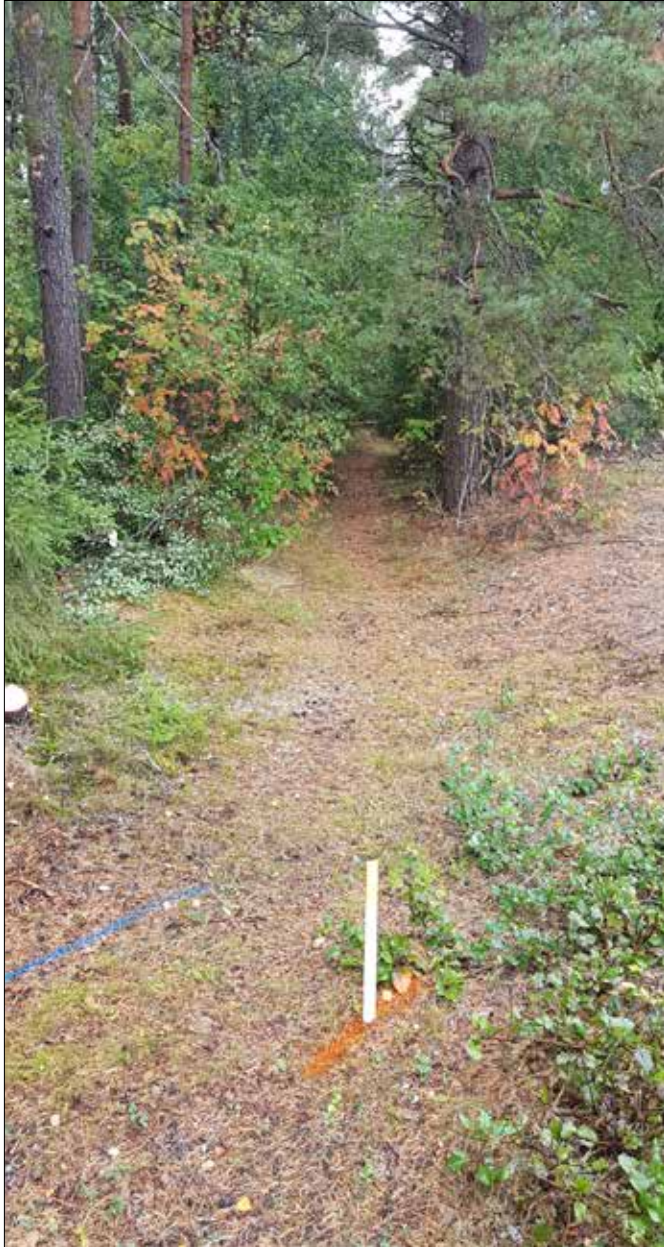
Figur 12. Vy av L1944:1170 (färdväg) mot nordväst. Blå markering för nytt schakt och orange för befintlig kabel.

Inom Heby tätort grävdes ett drygt 50 meter långt, cirka 0,8 meter brett och 0,8–1,0 meter djupt schakt som här löpte i nord-sydlig riktning (figur 11). Schaktet korsade fornlämning L1944:1170 (färdväg) som i sydost stiger mot Storgatan (figur 12). Färdvägen var lätt skålad där den korsades av schaktet. Kabelutsättning längs sträckan visade att en ledning hade grävts ner tidigare parallellt med vägen, oklart när men även det utan antikvarisk medverkan. Schaktsträckan och den berörda delen av L1944:1170 övervakades och dokumenterades enligt förfrågningsunderlaget.

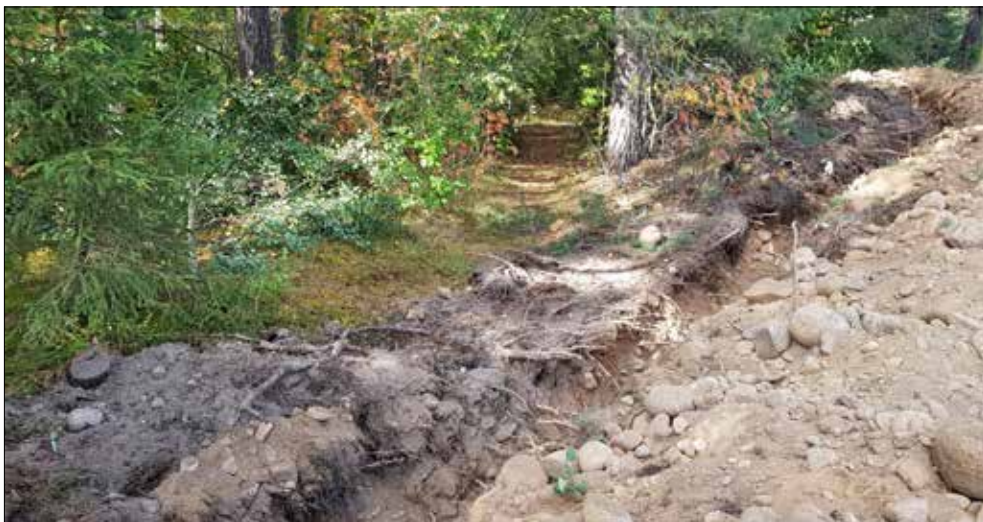
Figur 13. Schakt OS226 där den korsar L1944:1170 (färdväg).

Inga fynd av äldre eller förhistorisk karaktär påträffades i schaktet och ingen allvarlig åverkan gjordes på fornlämningen. Det enda som syntes vid schaktning var en upp till 0,1 m tjockt vegetationsskikt med mycket rötter i grå silt samt den underliggande moränen (figur 13).
