Västerås komministergård

Förändringar i trädgård och uppförande av växthus

Antikvarisk rapport

Kvarteret Proban 7 m.fl.
Västerås domkyrkoförsamling
Västerås kommun
Västmanland

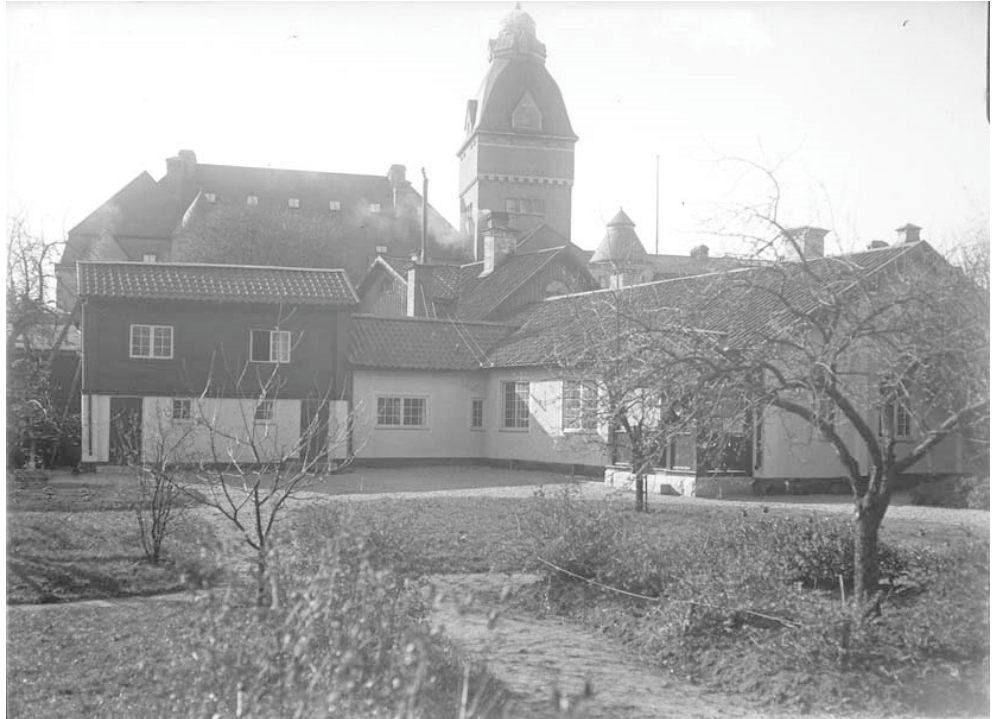
Figur 4. Trädgården efter Habrs renovering, troligen under 1910 eller 1920-talet, sett från norr. Sandgångssystem samt en större grusad yta framför huset. Frukträd, gräsytor och planteringar i trädgården men ingenting utefter fasaderna. Foto: Ernst Blom.

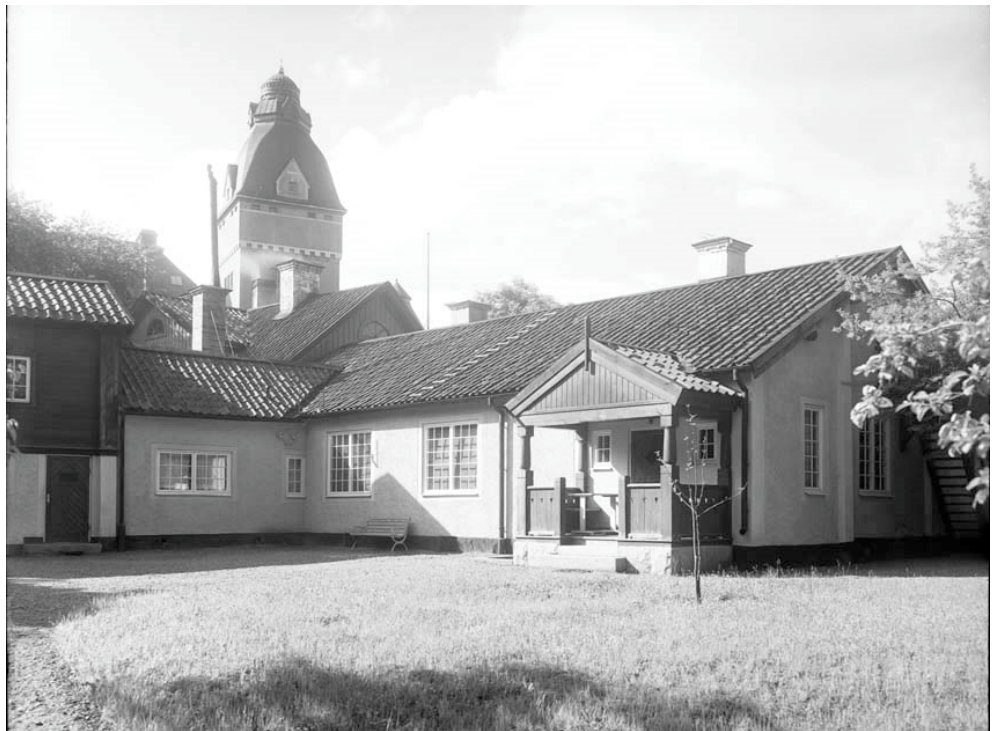
Figur 5. Trädgården efter Habrs renovering, troligen under 1910-talet, sett från nordöst. Sandgångssystem samt en större grusad yta framför huset. I jämförelse med figur 4 är fruktträdet i närheten av verandan relativt nyplanterat.

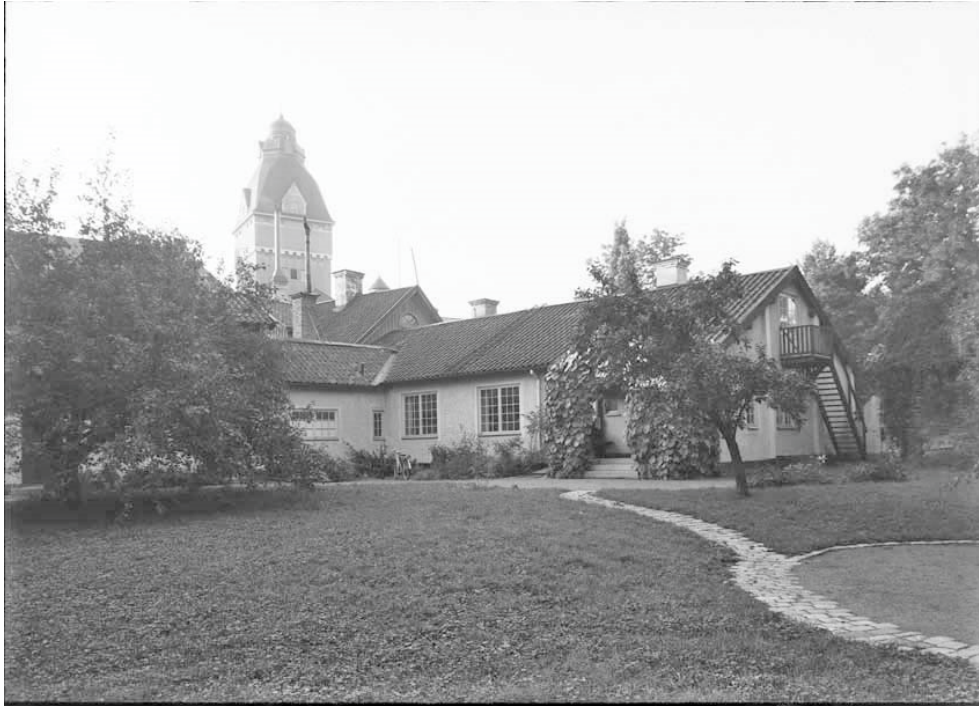
Figur 6. Trädgården under 1930-talet. Sandgångarna har delvis ersatts med stensatta stigar och en sandrundel med stensättning runt om anas i bildens bögra del. Utefter fasaderna har rabatter anlagts och verandan är beväxten med klättrväxter.

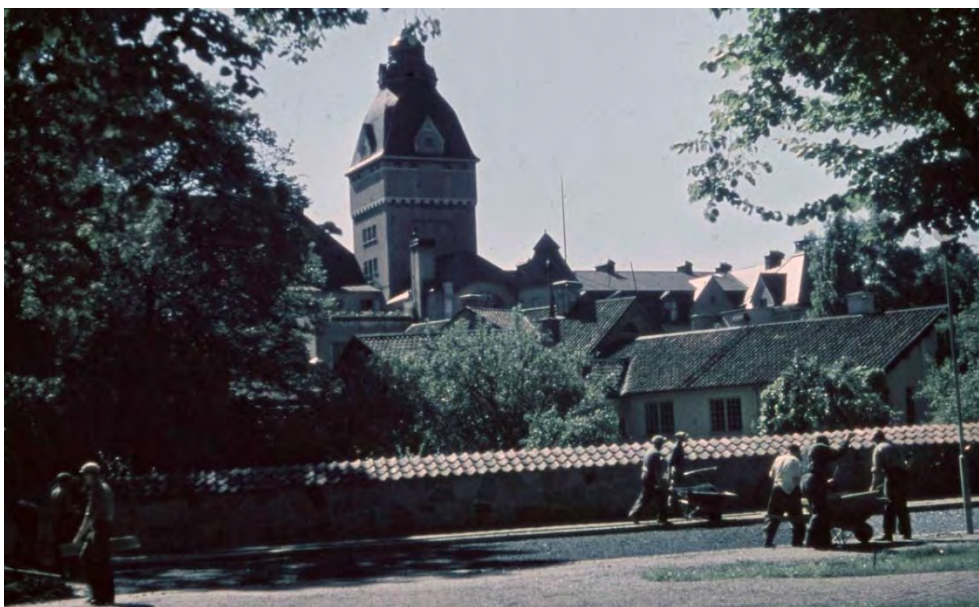
Figur 11. Trädgården sedd från norr med muren tegeltäckt. Möjligen vid byggnandet av Biskopsgatan. Foto: Carl Henning. Västerås stadsarkiv.

Under 1900-talet har trädgården gått från att ha varit en representativ trädgård i ett prästgårdssammanhang med anlagda grusgångar i en romantisk parkanda, till att få en allt enklare karaktär. I trädgården finns äldre fruktträd som är kvar från den äldre trädgårdskaraktären. Muren kring trädgården kan ha förändrats i samband med anläggandet av Biskopsgatan på 1950-talet. Den var vid den tiden även täckt med tegel, se figur 11.

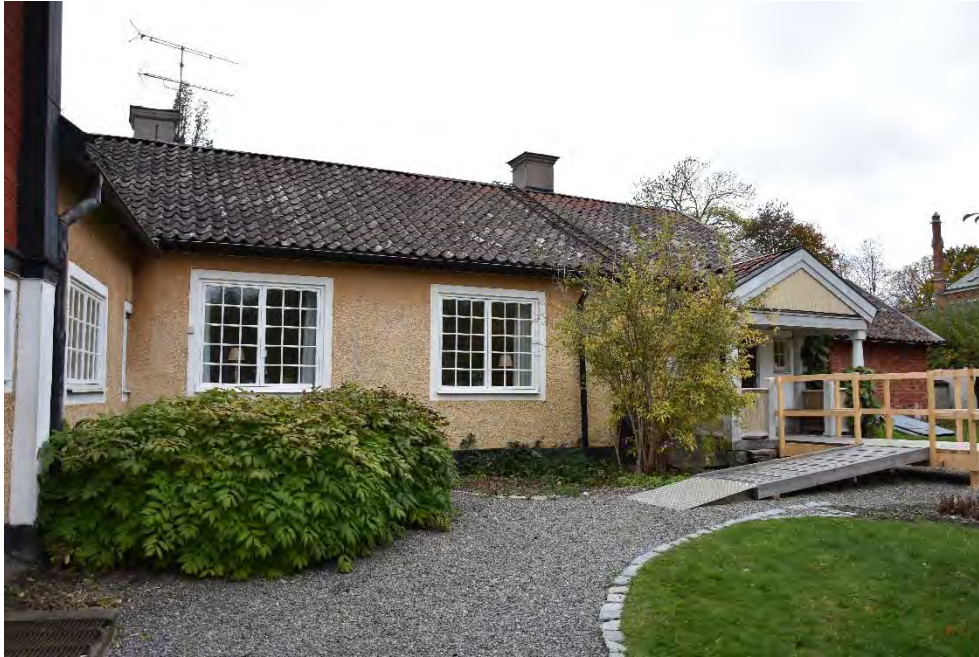
Figur 13. Befintlig stensatt kant och planteringar omkring komministergården före åtgärder.

Vid portlidret har den grusade ytan med plats för bilar utökats. Runt om har en hallonhäck planterats. Befintlig stensatt kant mellan grusade ytor och gräsmatta har justerats. Man har återanvänt befintlig storgatstenskant från rabatten vid bostadshuset. Buskage och rabatter runt bostadshuset har tagits bort p.g.a. fuktproblem i fasaden.

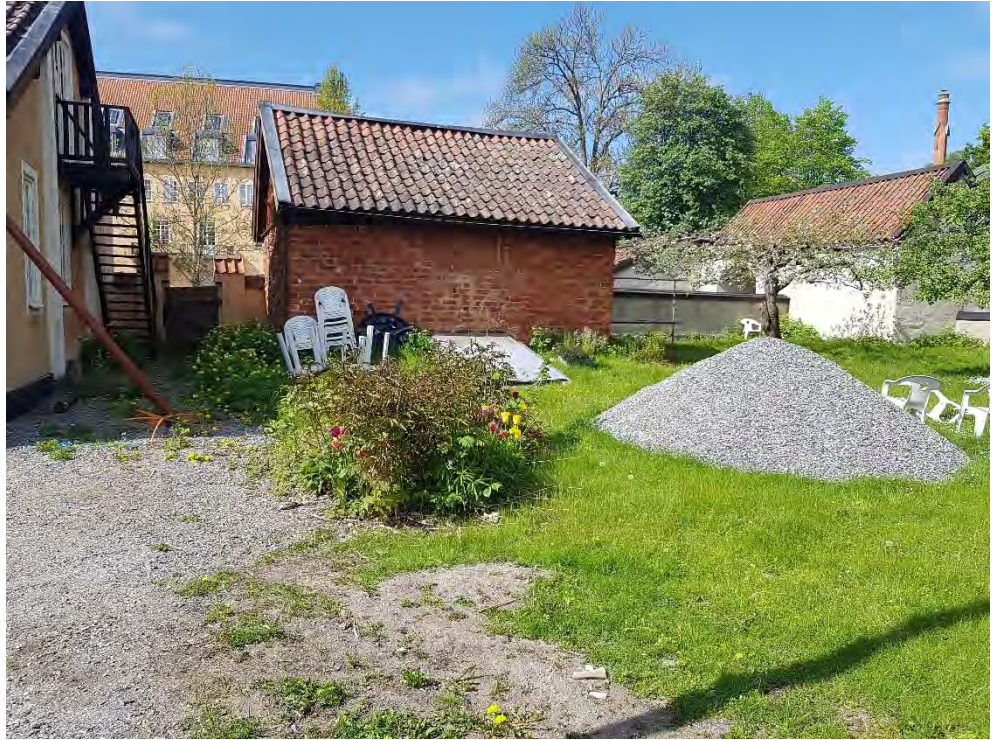
Figur 19. Befintlig rabatt. Foto Fredrik Lindblom.

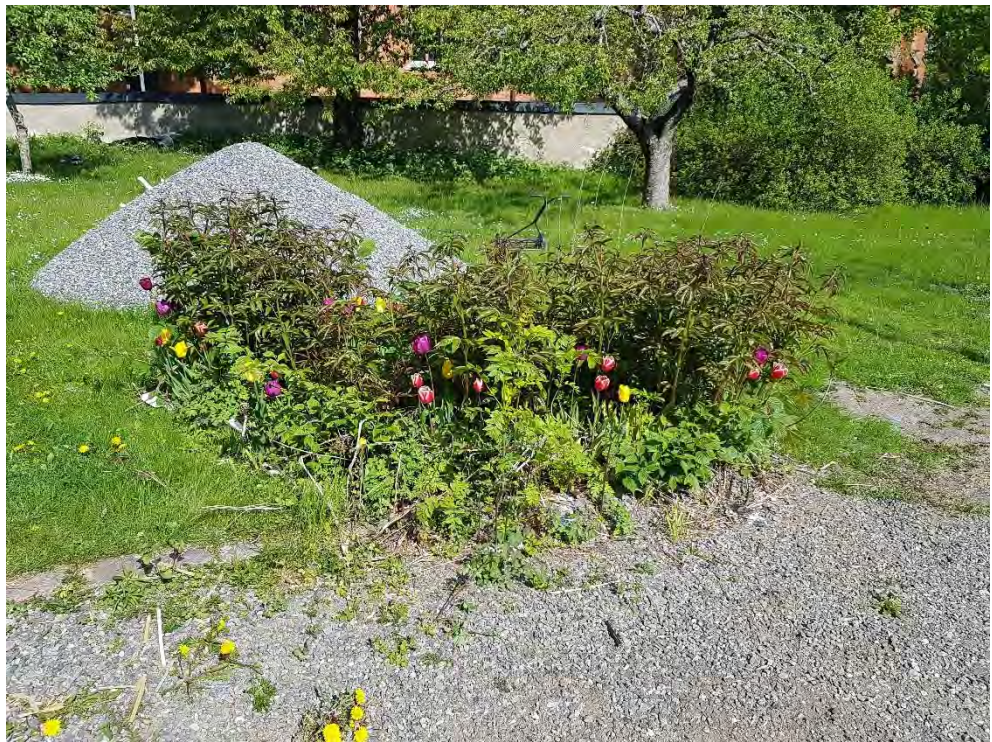
Figur 20. Befintlig rabatt. Foto Fredrik Lindblom.

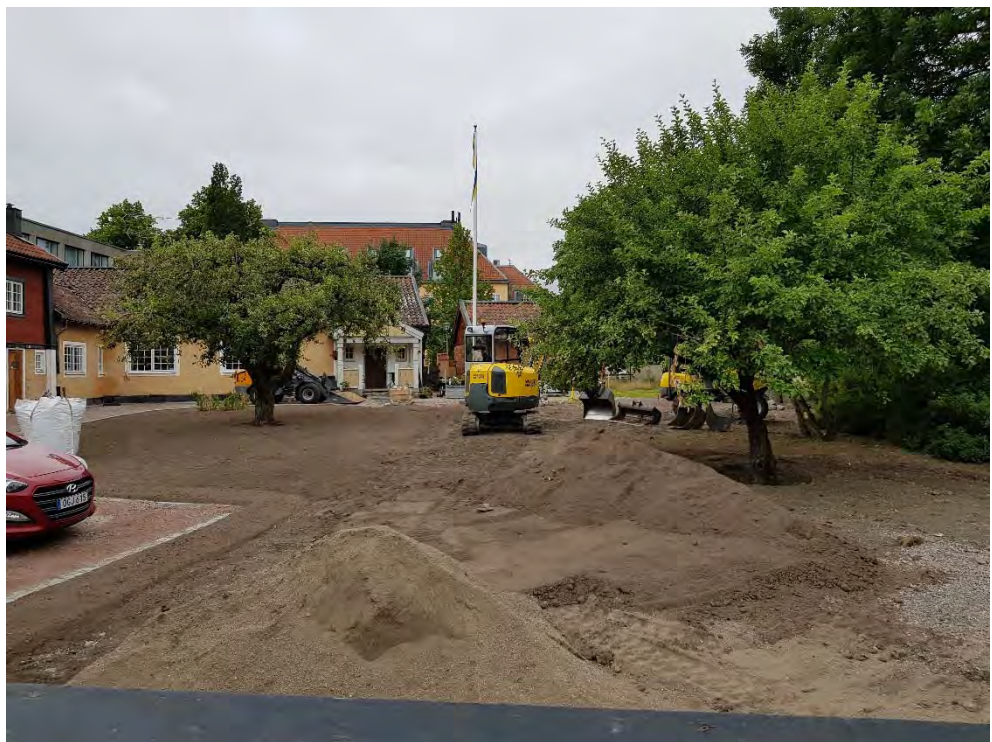
Figur 24. Kantsten vid ny parkeringsyta till vänster i bild.. Utjämning av svackor.

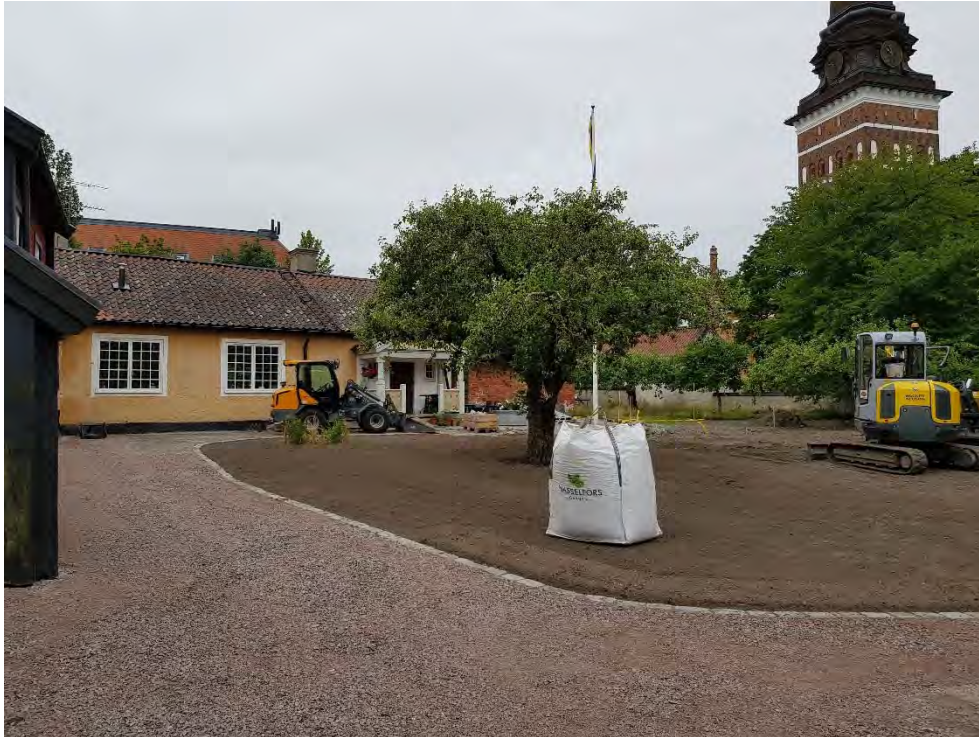
Figur 25. Ny kantsten mellan grusad yta och gräsmatta.

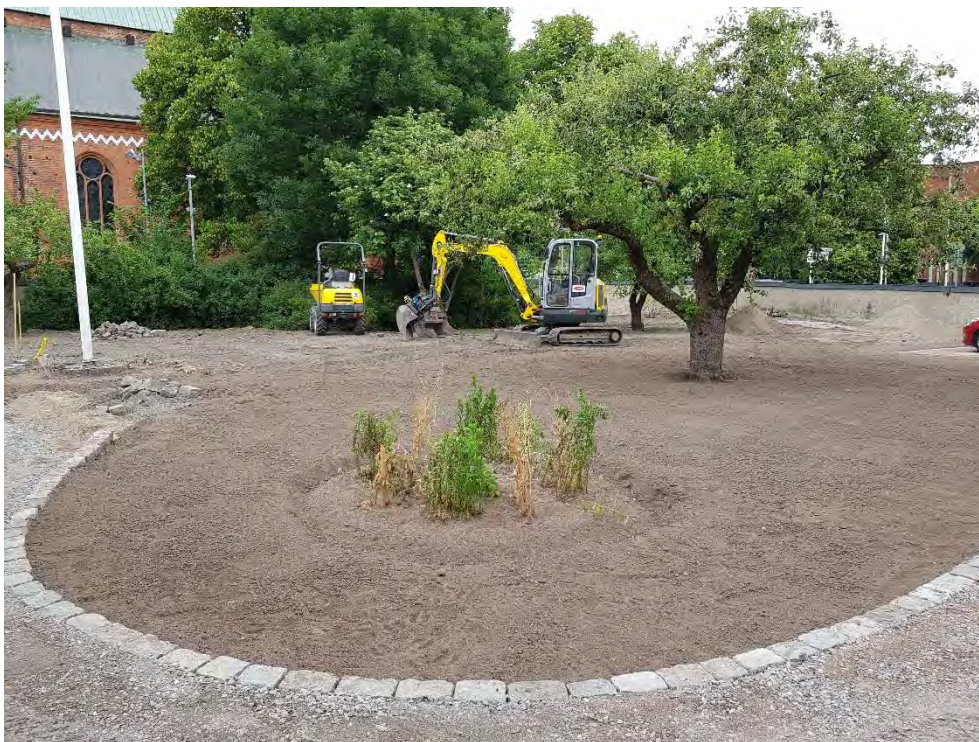
Figur 26. Ny stensatt kant och rabatt. .

Storgatstenskanten vid flaggstången har förlängts. En befintlig rabatt har tagits bort och ersatts med stenlagd yta för en uteplats. Nya rabatter har lagts runt flaggstången samt i hörnet mot bostadshusets vinkel. Genom den senare av dessa har lagts trampstenar av ljusgrå kalksten. Även fram till det nya växthuset har det lagts trampstenar.

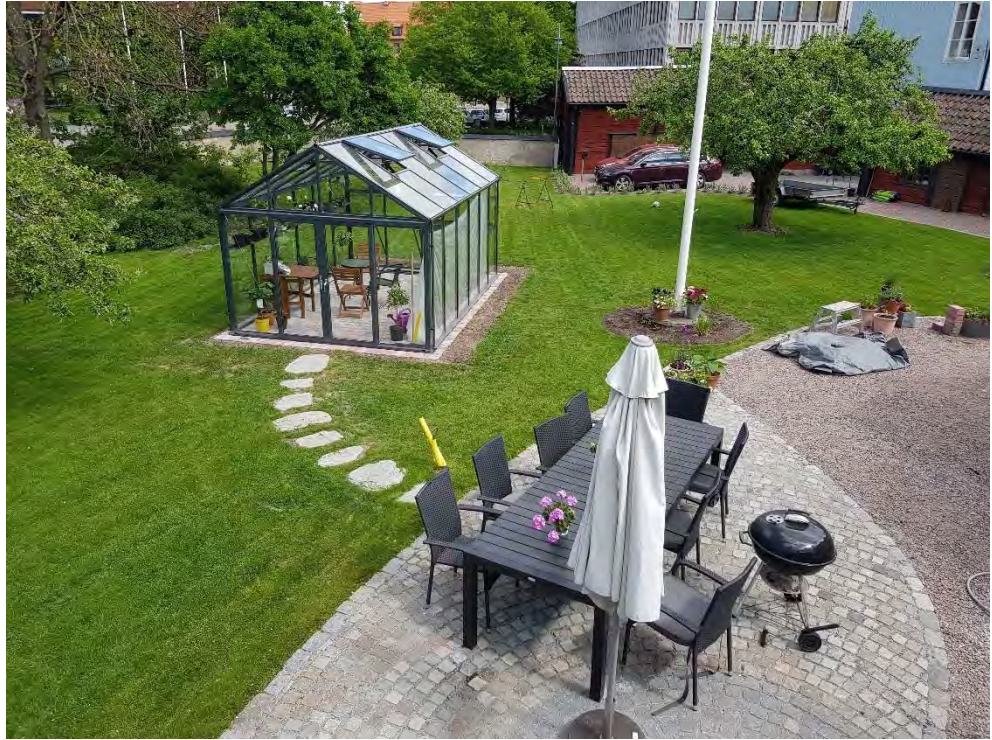
Figur 27. Ny stensatt uteplats samt växthus.

Växthuset har uppförts enligt de handlingar som insänts till länsstyrelsen. För växthuset har man schaktat ner ca 30 cm i marken. Arbetet omfattades av arkeologisk schaktningsövervakning. Därefter har man lagt markduk bärlager och betongsten. Växthuset ha fästs med tio markskruvar. Dessa har en diameter om 67 mm och går på ett djup om 80 cm. Invändigt har marken i växthuset belagts med betongsten och utvändigt finns en grusad remsa som avgränsar stenlagd yta från gräsmattan.

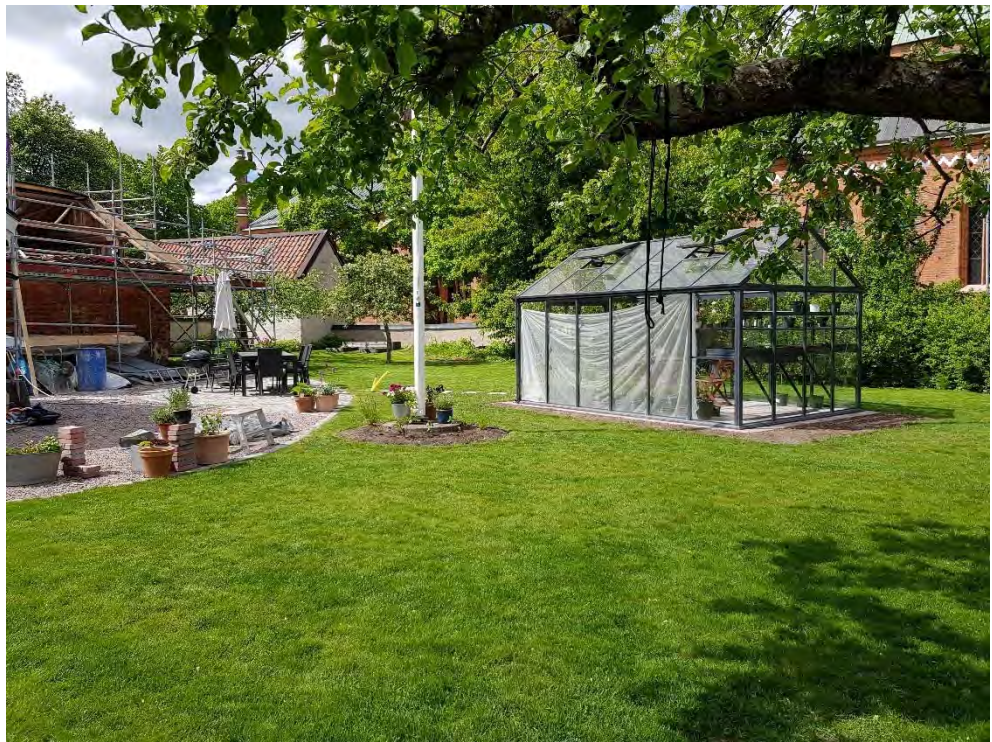
Figur 28. Nytt växthus.

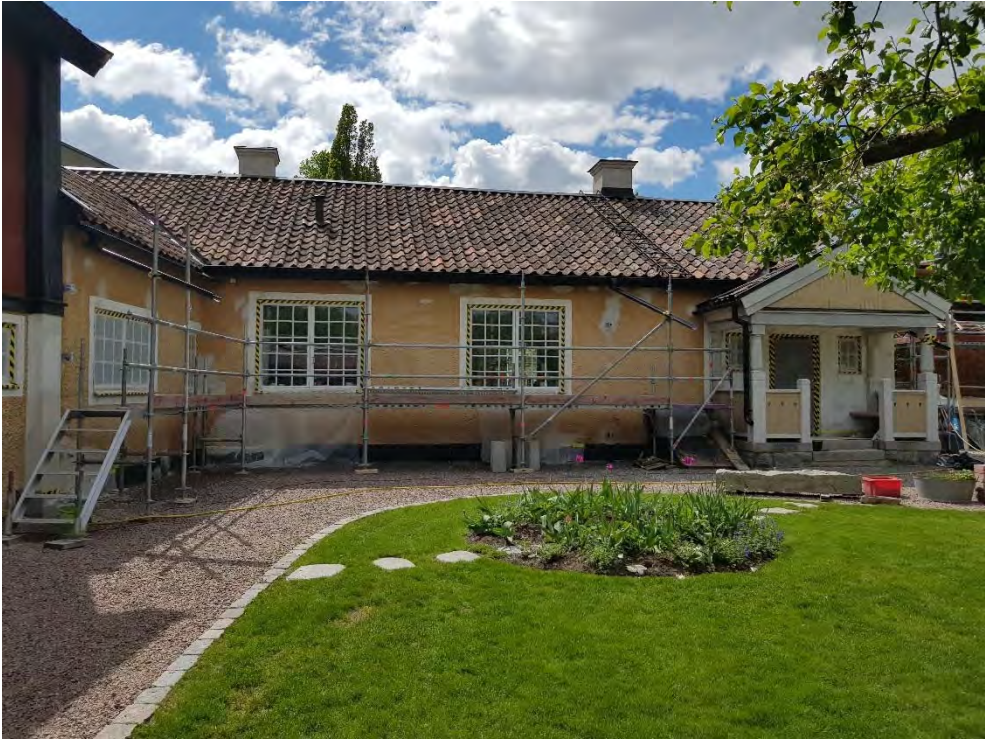
Figur 29. Trampstenar genom börnet.
