Riksväg 51

Mellan Kvarntorp och Almbro

Arkeologisk utredning etapp 2
Kompletterande arkeologisk utredning etapp 1

Ekeby och Gällersta socknar
Kumla och Örebro kommuner
Örebro län
Närke

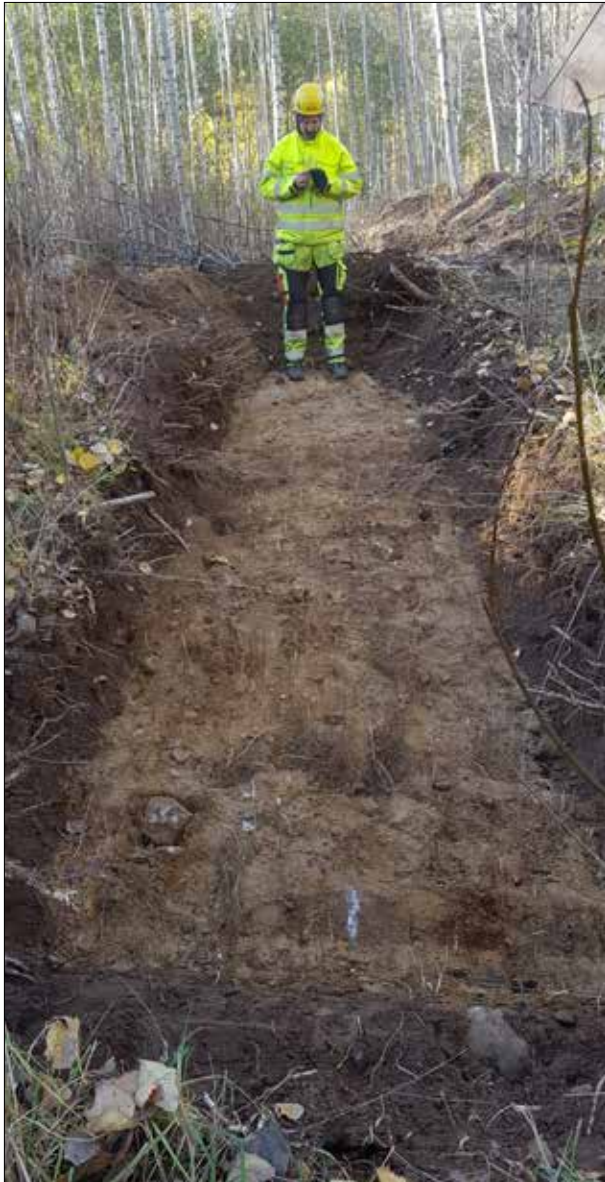
Figur 3. Den arkeologiska utredningen etapp 2 utfördes med hjälp av grävmaskin. Här dokumenterar Andreas Forsgren ett schakt. Foto från söder.

Utredningen har omfattat sökschaktsgrävning med grävmaskin inom ovanstående objekt, totalt omfattade objekten cirka 7 100 m². Schakten grävdes ner till kulturpåverkad nivå eller orörd mark. Sammanlagt utredningsgrävdes drygt 460 m² vilket motsvarar 6,5% av den totala ytan. Schakt och påträffade anläggningar har mätts in i plan med GPS och beskrivits översiktligt. Samtliga schakt återfylldes. Digitala fotografier togs i form av översikter av objekten samt detaljfoton där detta bedömdes nödvändigt.

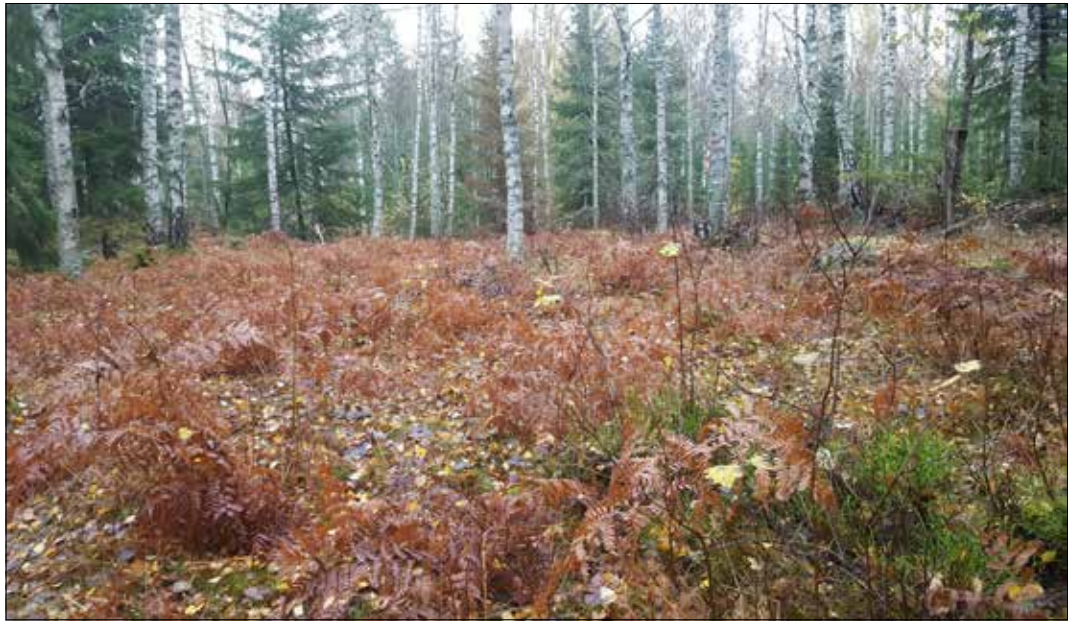
Figur 5. Den fossila åkermarken vid väg 2 – ny skogsväg.

Väg 2 – ny skogsväg. Norra änden av den planerade vägen berör ett större område med fossil åker. Området är komplext och består av både röjningsrösen, åkerytor och genom odling uppkomna terrasskanter. Området med fossil åker brer ut sig på både sidor om den planerade vägen och uppskattas vara cirka 300 × 40–100 meter stort (Ö–V) Det följer en öst–västlig höjdrygg med en markerad slänt åt söder. I det historiska kartmaterialet är området utmärkt som skog på den häradsekonomska kartan från 1864–1867, det benämns ”Nedra skogen” på karta över laga skifte för Björka by från 1847, och ”Bysens utmark” på storskifteskarta från 1768. Området med fossil åker utgör fornlämning. I södra änden av den planerade vägen tangeras en stenmur i tomtgräns och ett mer oregelbundet röjningsröse, båda utgör övrig kulturhistorisk lämning (tabell 2, figur 5–6).

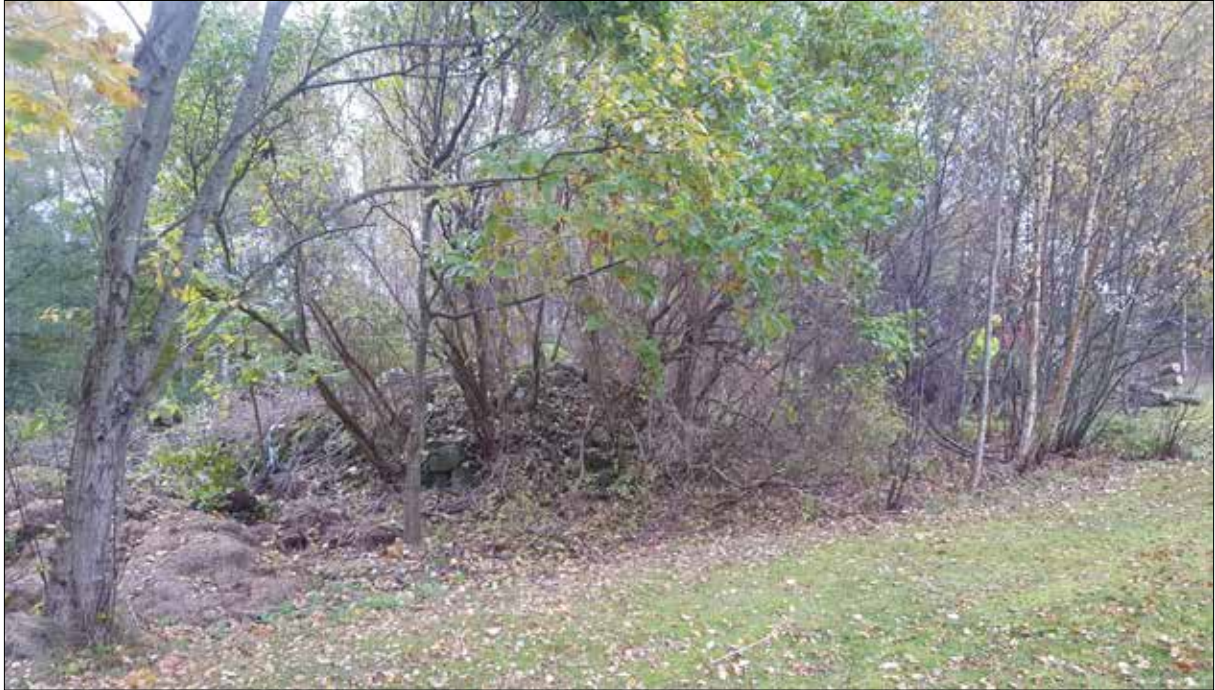
Figur 8. Översikt över röjningsröset objekt 32. I röset påträffades ett parti med kallmur och eventuellt en enklare syllstensrad. I botten av schaktet påträffades skärvor av yngre rödgods

Objektet utgörs av ett cirka 6 × 6 meter stort och cirka 1,4 meter högt röse, vilket ligger i plan tomtmark i form av gräsmatta. Det är övervuxet av hägg och har kraftigt mossklädda stenar. Här påträffades ett parti med kallmur och eventuellt en enklare syllstensrad. Ytterligare partier med kallmur kan skönjas på norra sidan av ”röset” efter att delar av ett syrenbuskage tagits bort. Ett schakt drogs i röset. Stratigrafin är betydligt mer komplex än för objekt 31, och i botten av schaktet påträffades rödgodsskärvor (1700–1800-tal). Lämningen kan dateras till före 1850 och både den husgrund som finns på karta över laga skifte från 1843 för Ekeby by och ett par backstugor som återfinns på en mer svårrektifierad karta över delning av skog från 1740 kan diskuteras.

Lämningen bedöms utgöra en husgrund och bedöms som *fornlämning* (tabell 3, figur 7, 8 och 13).

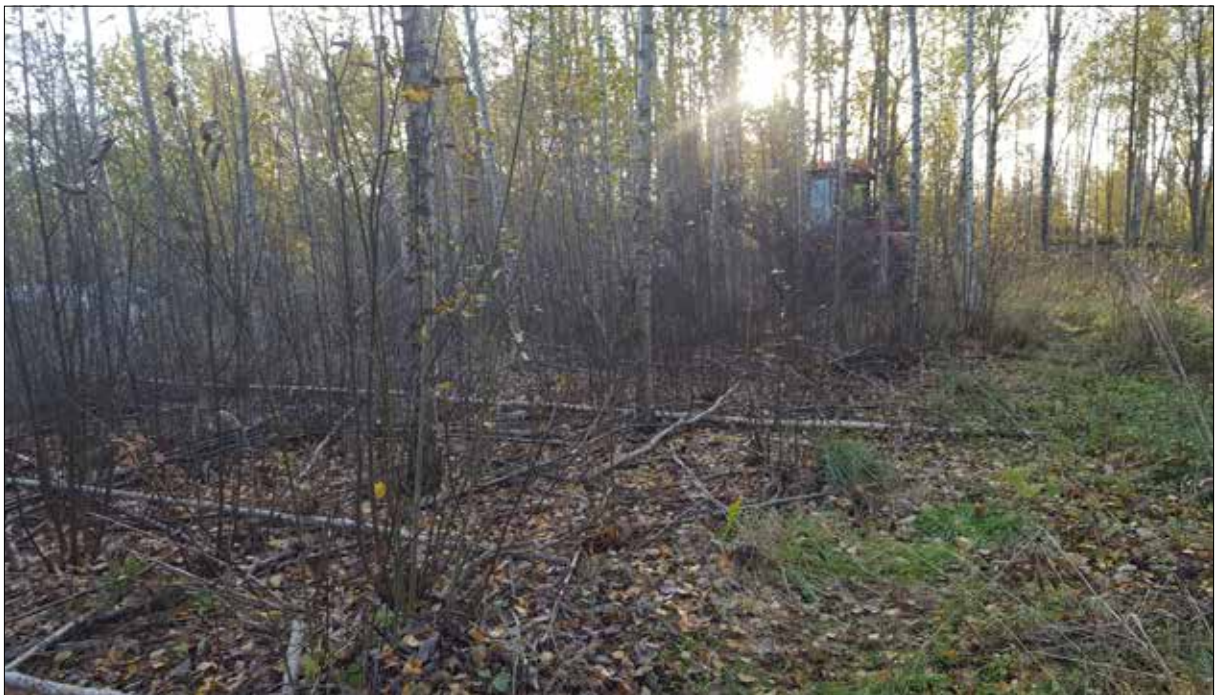
Figur 9. Miljön vid boplatzen objekt 39 innan avbaning.

Objektet utgörs av en cirka 4 000 m² stor yta, belägen på ett flackt krön med påtaglig sluttning åt norr och nordöst. Delar av ytan har skadats i samband med anläggande av gång- och cykelväg till busshållplats vid riksväg 51 och delar av ytan har då också täckts över av dumpmassor. Påförda massor, i upp till 1,2 meter tjocka lager, fanns både i norra och södra delen av objektet. I söder finns igenvuxen äldre åkermark med tätt växande unga lövträd och i norr öppen åkermark. Området delas av vägen som går mellan Ekeby kyrka och Ekeby by. Två tydliga härdar, och en härdrest i form av en mer diffus sotkoncentration, påträffades under röjningsrösen objekt 42 och objekt 43. Härdarna är av förhistorisk karaktär. Däremot framkom inga indikationer på gravar i de schakt som grävdes i rösen. Inte heller har några förhistoriska lämningar påträffats mellan/utanför röjningsrösen. Totalt förlades 17 schakt (inklusive schakten i objekt 42 och objekt 43, vilka ligger inom objekt 39) inom objektet. I ett av schakten fanns mörkfärgningar som korresponderar mot diken vid en enkel markväg på 1843 års karta.

Objektet bedöms utgöra två *fornlämningar* – en härd och ett boplatsoområde (tabell 3, figur 7, 9 och 14). I tabell 4 benämns dessa objekt 39C–D, där 39A–B avser två boplatser som tidigare identifierades vid objektet inom ramarna för utredningsarbetet 2017 (Emanuelsson 2018).

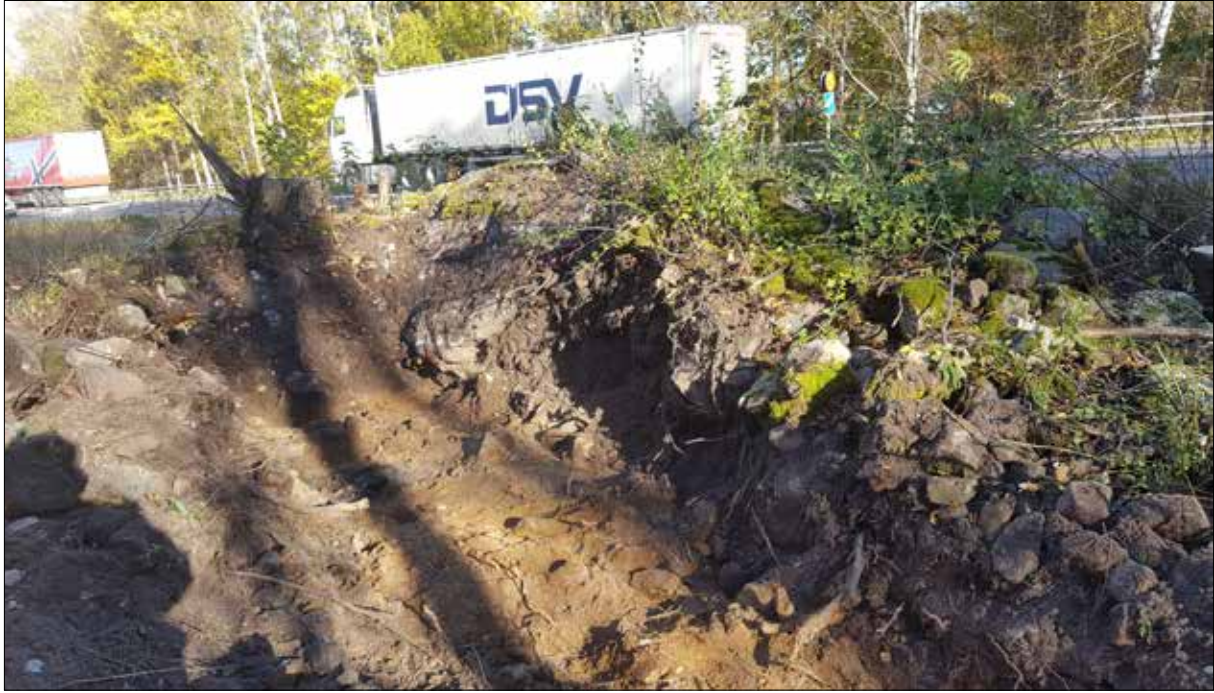
Figur 10. Röjningsröset objekt 42 inom bopplatsen objekt 39 under utredning. Centralt i schaktet, i linje med trädets skugga, skymtar härden A17. Foto från sydväst.

Objektet ligger på plan mark på en höjd med öppen blandskog, en igenväxande äldre åker. Det är cirka 9 × 6 meter stort och 1,3 meter högt. Det har ett 2 × 2 meter stort stenblock som sticker upp 0,5 meter ovanför röjningsröset och är uppbyggt av 0,1–0,7 meter stora, mossklädda stenar. Röset är övervuxet av hägg och rönnar. I området har många fler röjningsrösen funnits, även inom den aktuella ytan, men bara objekt 42 och objekt 43 finns numera kvar. Båda dessa röjningsrösen finns med på kartan över laga skifte från 1843. Det sammanfaller med ett större enskilt röjningsröse på laga skifteskarta för Ekeby by från 1843. Ett schakt förlades i röset.

Objektet bedöms utgöra ett röjningsröse och bedöms som *fornlämning* (tabell 3, figur 7, 10 och 14).

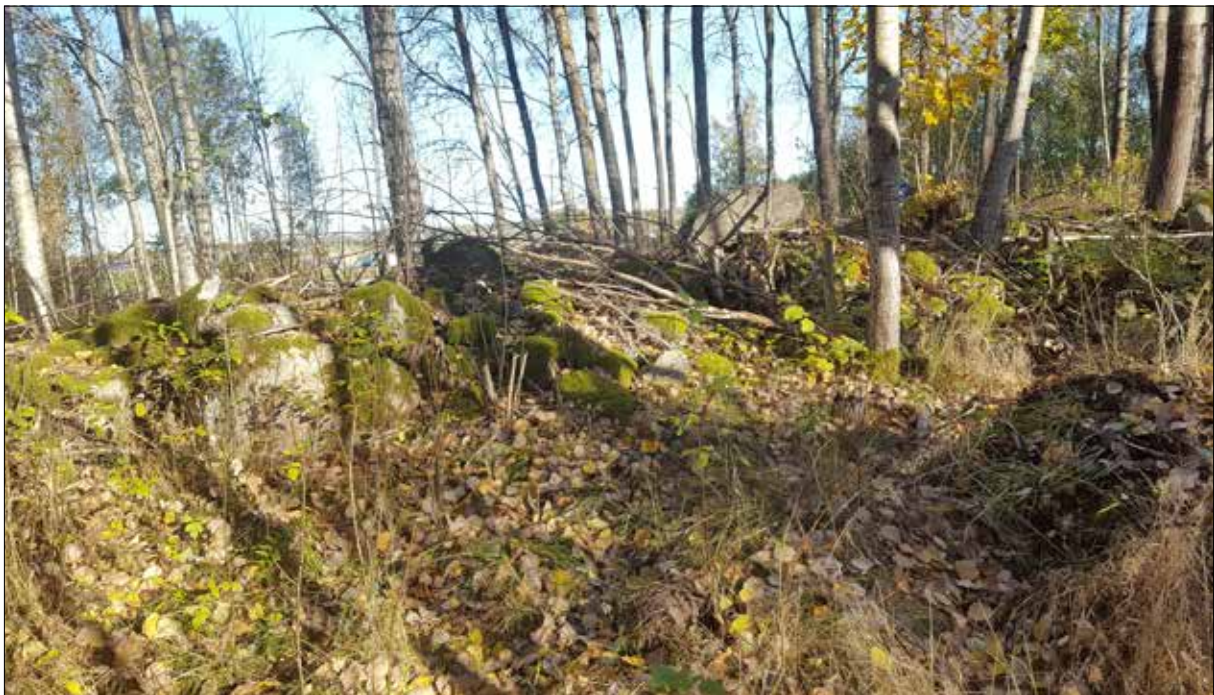
Figur 11. Röjningsröset objekt 43 inom bopplatsen objekt 39. I schakt 21 och schakt 22, vilka drogs i rösets nordöstra del, framkom de två härdarna A5 och A7. Foto från sydväst.

Objektet ligger på plan mark på en höjd med öppen blandskog, här främst tätt växande unga lövträd i en igenväxande äldre åker. Det är cirka 60×7 – 28 meter (Ö–V) stort och $0,2$ meter högt. Det är vidare anlagt mot norra sidan av ett $3 \times 1,5 \times 0,3$ meter stort plant stenblock och är uppbyggt av $0,2$ – $0,8$ meter stora, mossklädda stenar. Möjligen är dessa upplagda kring en naturlig höjd i den östra delen, medan röset i den västra delen framstår som en stenvall. I området har många fler röjningsrösen funnits, även inom den aktuella ytan, men bara objekt 42 och objekt 43 finns numera kvar. Båda dessa röjningsrösen finns med på kartan över laga skifte från 1843. Röset sammanfaller med ett större röjningsröse, eller impediment, på de historiska kartorna (Ekeby 1843 och häradsekonomen 1864–1867). Det har då fortsatt längre österut, men denna del har tagits bort vid bygget av riksväg 51. Två schakt förlades i röset.

Objektet bedöms utgöra ett röjningsröse och bedöms som *fornlämning* (tabell 3, figur 7, 11 och 14).
