Fiskeby, Himmelstalund

Fiberkabel vid boplatssområden

Arkeologisk undersökning i form av schaktningsövervakning

Fornlämning L2009:5662 och L2019:2751
Himmelstalund 1:1 och Fiskeby 1:48
Norrköpings (Östra Eneby) socken
Norrköpings kommun
Östergötlands län
Östergötland

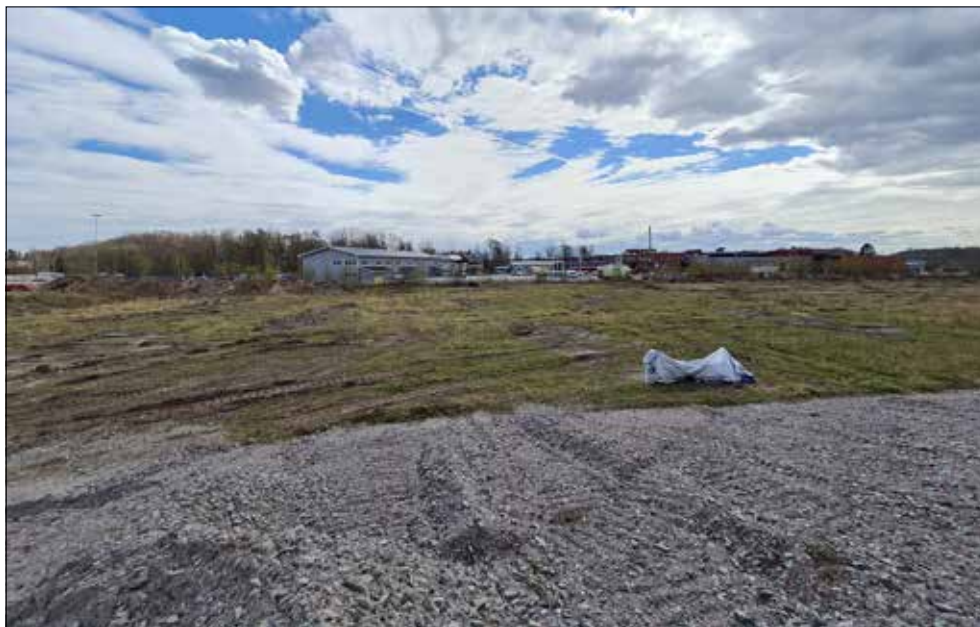
Figur 4. Strax hitom den asfalterade ytan, på vilken byggnaderna i den bortre delen av bilden står, löper schakt 289 i öst–västlig riktning. Foto från norr.

Schaktet, 236 meter långt, drogs i vad som tidigare har utgjort åkermark (figur 4–5). Överst låg 0,3–0,4 meter matjord/ploglager i vilket påträffades enstaka fynd av typisk karaktär för åkermark som har brukats i historisk tid (tegel, ben, porslin, järnskrot, glas med mera). Inget av dessa fynd tillvaratogs då de bedömdes recenta och utan relevans för den aktuella undersökningen.

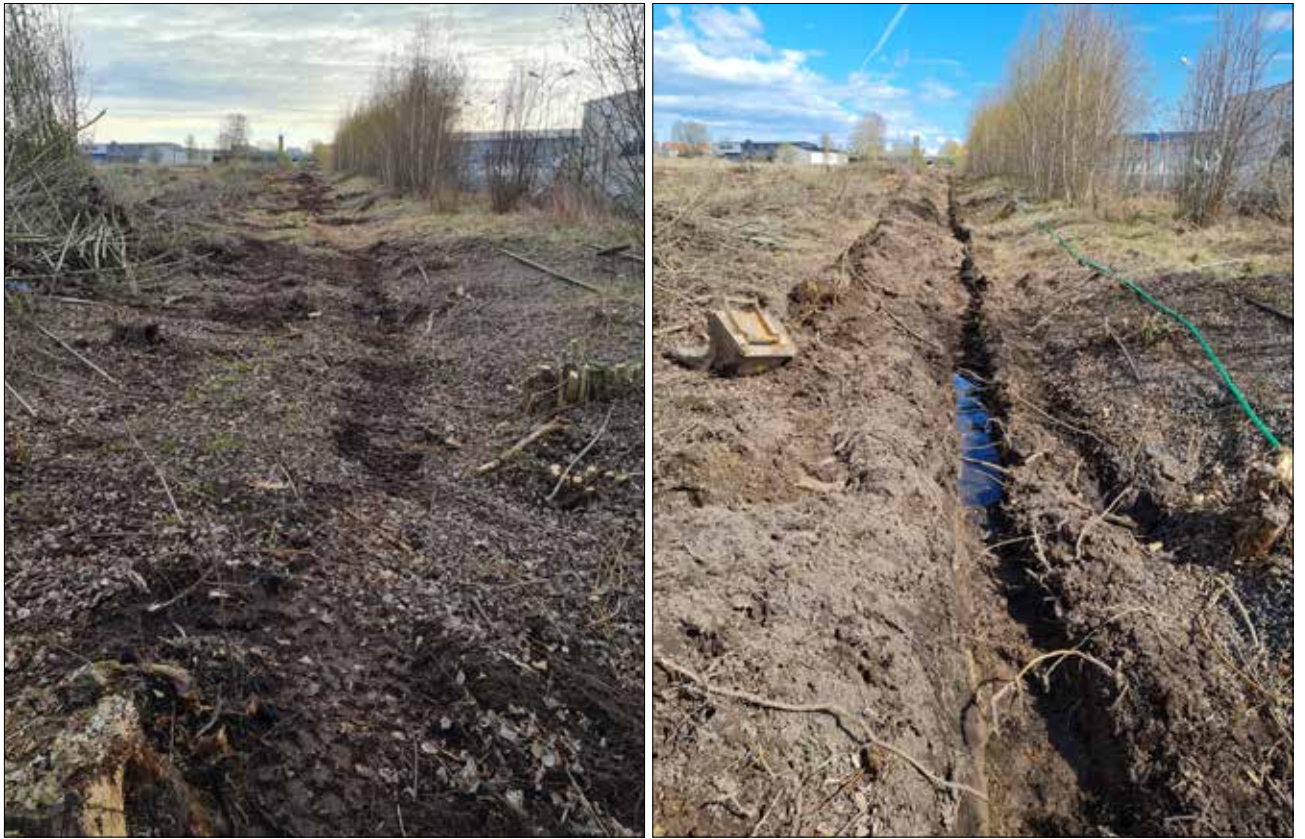
Figur 5a–b. Till vänster en översiktsbild av ytan där schakt 289 kom att dras, till höger samma yta efter schaktning. Foto från väster.

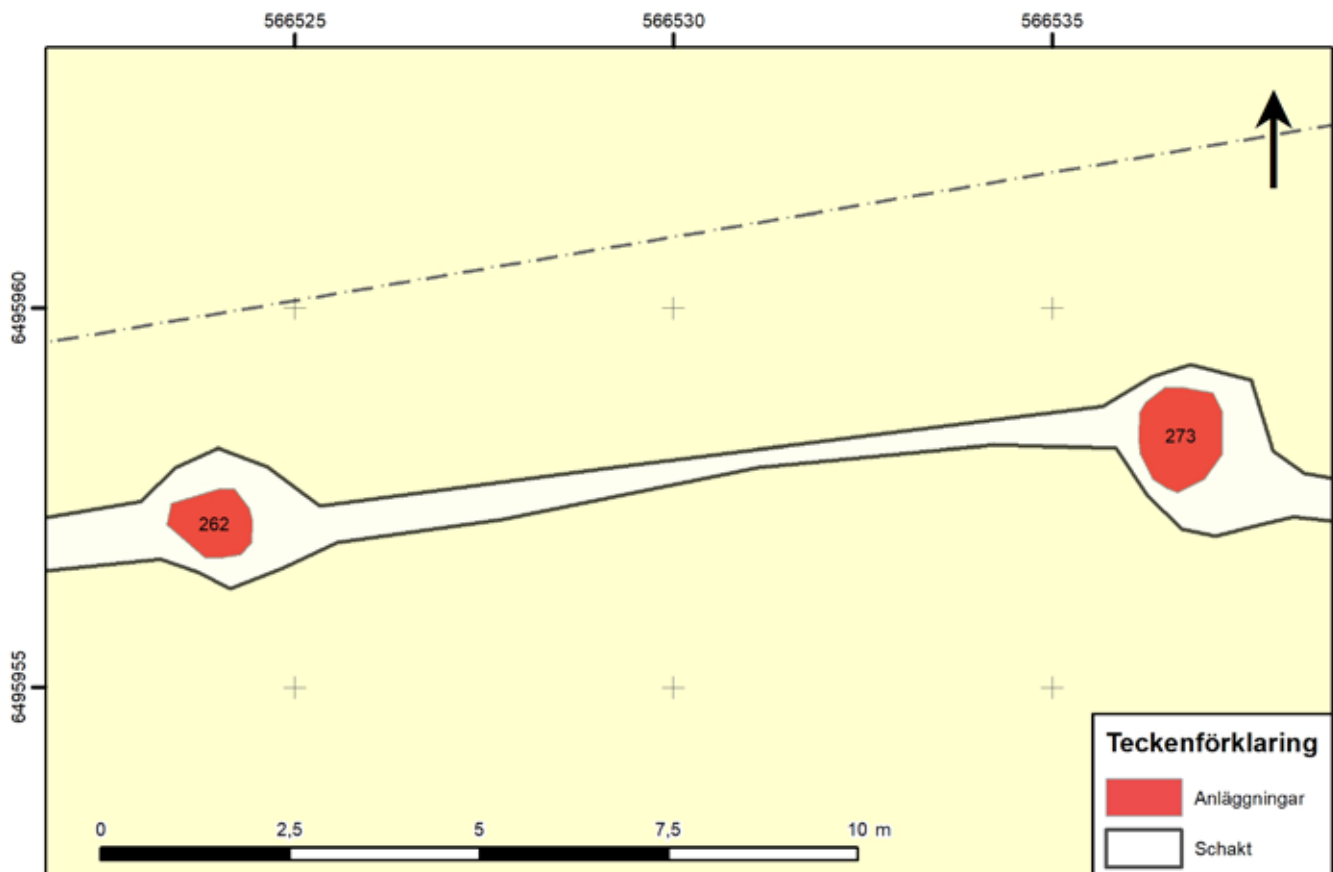
Figur 8. Utsnitt ur schakt 289, dess östra del, med härdarna A262 och A273 markerade. Utdrag ur Fastighetskartan. Skala 1:100.

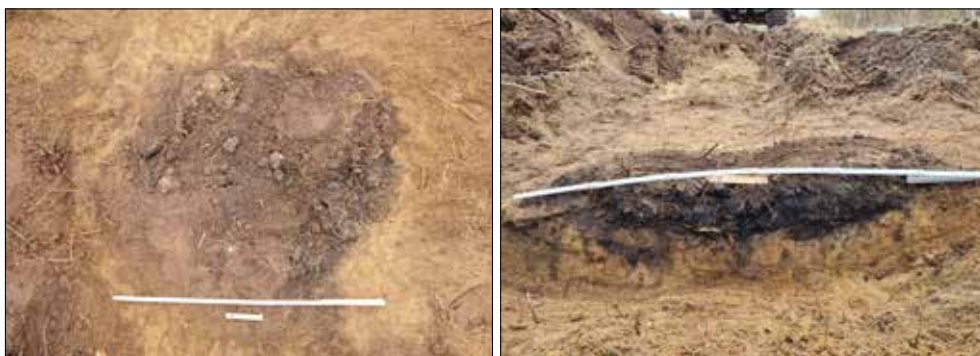
Vid undersökningen påträffades tre härdar. Av dessa var två (A209 och A262) närmast runda med en diameter på 1,2 respektive 1 meter och ett djup på 0,19 respektive 0,16 meter (figur 9–10). Den tredje var närmast rektangulär med rundade hörn (A273) med en storlek på 1,55 × 0,95 meter (N–S) och ett djup på 0,25 meter (figur 11). Gemensamt för dessa var att de innehöll rikligt med sot, kol och eldpåverkade stenar (bilaga 2).

Figur 9a–b. Härden A209 i lod och profil. Foto från väster.

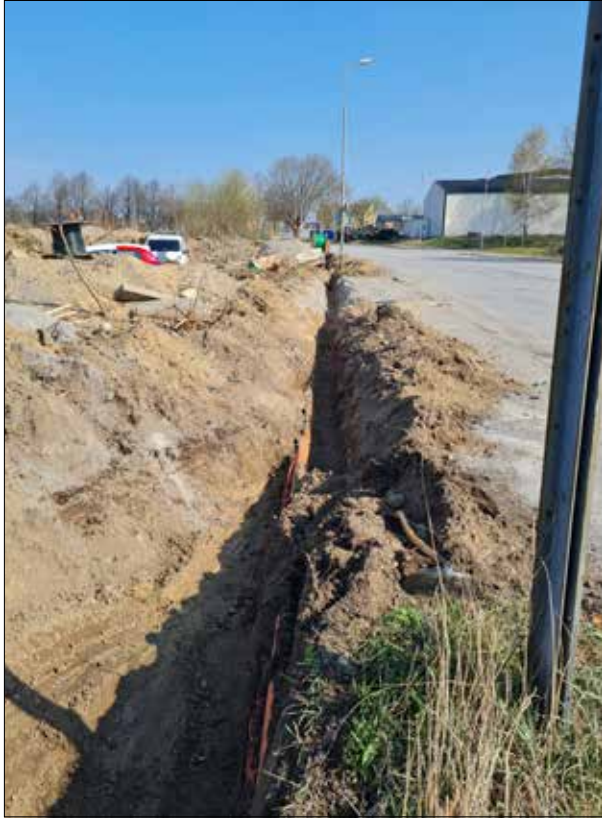
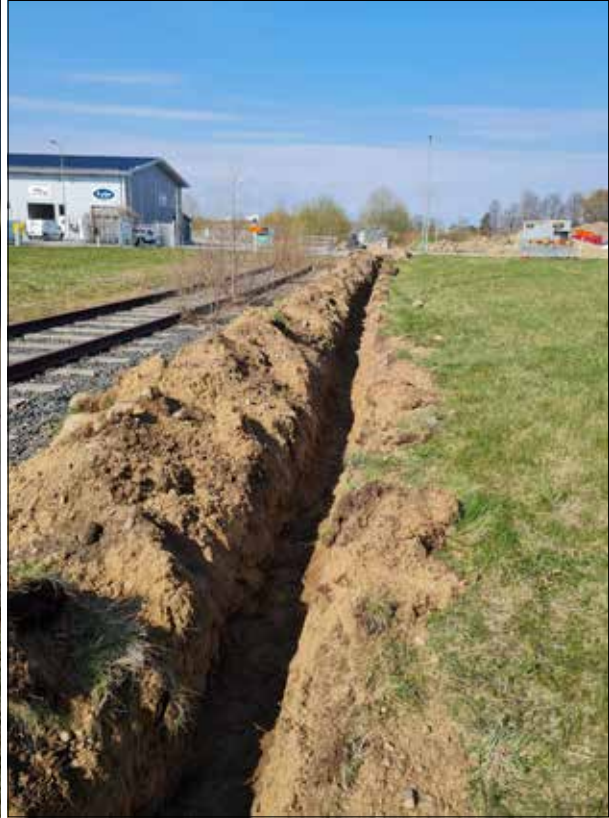
I den norra delen av schakt 200, 113 meter långt, förekom rikligt med asfalt i utfyllnads-lagret samt uppblandad matjord (figur 14). Den norra delen av schaktet följde hela tiden en annan fiberledning. Längst i norr framkom fläckvis naturlig undergrund av ljus beige sand i botten av schaktet. I den södra delen var schaktet fyllt av brungul sand med rikligt med natursten och över vägen låg i ytan cirka 0,2 meter grus och stenkross.

Figur 14a–b. Schakt 200. Till vänster den sydöstra delen, sedd från sydöst. Till höger den nordvästra delen, sedd från söder. Foto Josefina Kennebjörk.

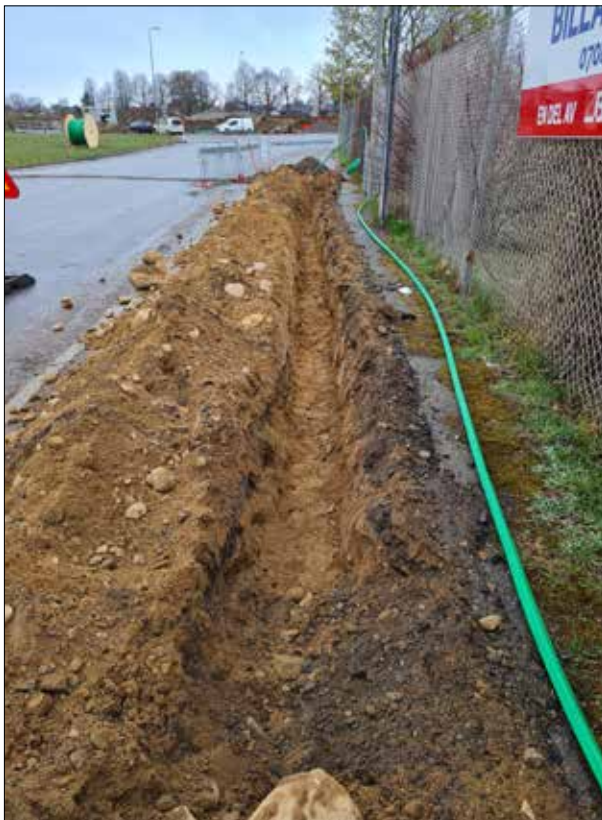
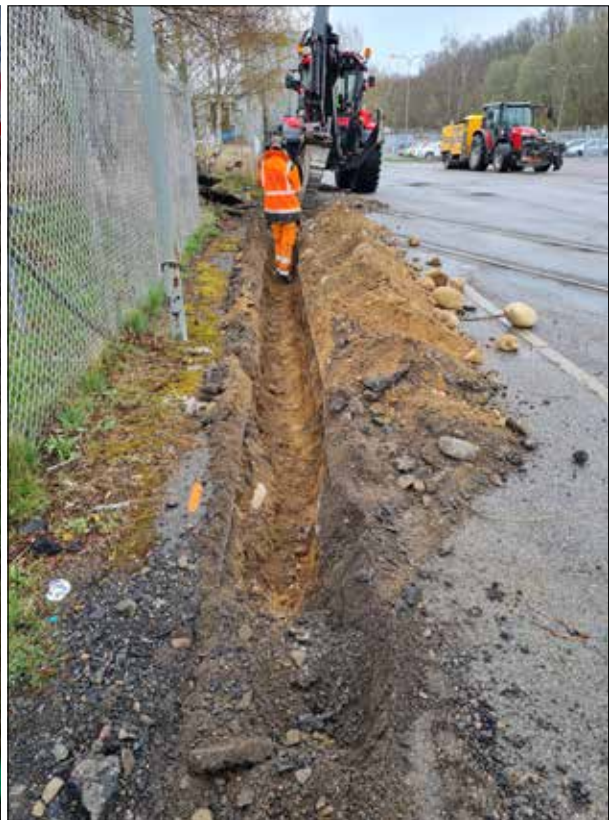
Schakt 414 och 428, 21 respektive 10 meter långa, drogs i asfalt, under vilken det framkom utfyllnadsmassor med naturgrus och enstaka större stenar (figur 15). I östra delen av schakt 428, närmast järnvägsrälsen, bestod fyllningen av stenkross och singel.

Figur 15a–b. Till vänster schakt 414 sett från sydöst. Till höger schakt 428 sett från nordväst. Foto Josefina Kennebjörk.
