# Kraftledning Sigtuna – Odensala

## Arkeologisk utredning etapp 1

Haga, Odensala och S:t Pers socknar  
Sigtuna kommun  
Stockholms län  
Uppland

*Av* BRITTA KIHLESTEDT

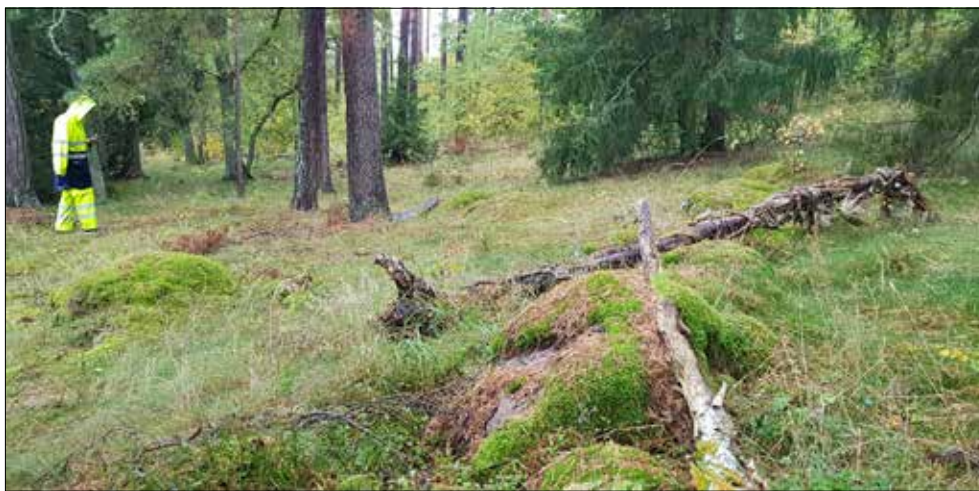
Figur 9. Jan Åhlström dokumenterar en nyfunnen fossil åkeryta, L2021:8043, intill en stensträng, L2021:8044, nära Fridbem norr om Skålsta. Utanför bild finns också ett röjningsröse, L2021:8045. Samtliga lämningar bedöms som fornlämningar. Foto från sydöst.

Ett tidigare okänt område med äldre agrara lämningar påträffades i kanten av Häberget **norr om Skålsta** (karta 5). Det rör sig om en stensträng (L2021:8043) med en intilliggande, svagt skålad åkeryta (L2021:8046) och på andra sidan åkerytan ett röjningsröse (L2021:8045). Stensträngen är 45 meter lång och av ålderdomlig karaktär (figur 9), liksom även åkerytan varför de bedöms som fornlämningar. Även röjningsröset har getts fornlämningsstatus på grund av det rumsliga sambandet med de andra lämningarna.

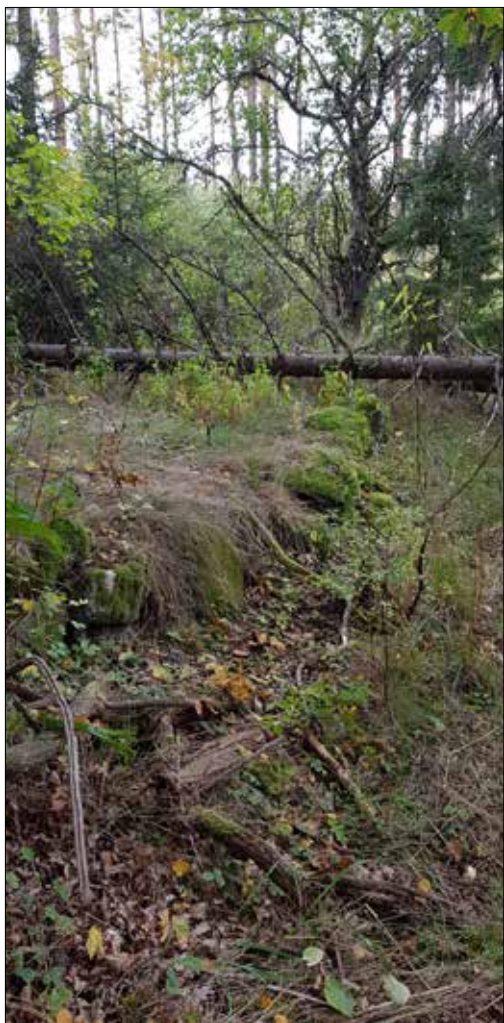
*Figur 12. Terrassering vid husgrunden för torpet Rosenborg under Billby. Lämningen är kraftigt övervuxen. Foto från nordväst.*

Bylägena ligger i huvudsak utanför ledningssträckningen, men flera övergivna torpställen berörs där sträckningen löper i brytningszonen mellan odlingsbygd och utmark. Längst i söder ligger lämningar efter **Rosenborg/Rosenberg**, ett torp som legat under **Billby** (figur 12, karta 1). Torpet var tidigare registrerat som en möjlig fornlämning men har nu fått fornlämningsstatus. Bebyggelsen är utsatt på kartor från senare delen av 1800-talet, den äldsta är SGU:s jordartskarta från 1865 (blad Sigtuna Aa16). Torpet går dock att följa i husförhörslängder tillbaka till åtminstone 1840 och man kan därmed anta att det tillkommit före 1850 varför det bedöms som fornlämning.

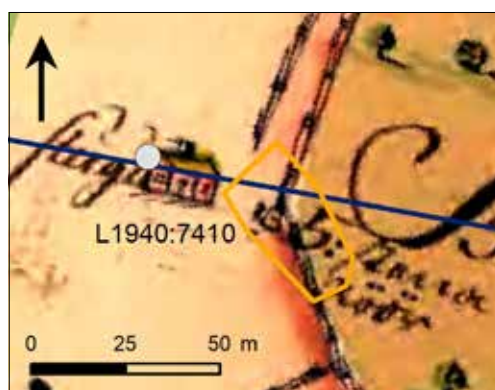
Figur 15. Torpet vid Kotullen/Hagen, L1940:7410, på kartor från 1735 (överst), 1765 (i mitten) och dagens Fastighetskarta med terrängskuggning (nederst). Torpets tidigare registrerade läge är markerat med grå cirkel och det nya läget med orange. Skala 1:2 000.

Slutligen finns **Tibble soldattorp**, L1940:7410, registrerat sedan tidigare vid **Kotullen/Hagen**, nära vägen mellan Tibble och Skottsilla (karta 5). Den tidigare registreringen avser ett läge norr om vägen. Läget är troligen hämtat från 1734 års karta (LMS A50-15:1) där bebyggelseläget kan uppfattas så (figur 15). Detta är dock endast en schablonmässig markering och ett troligare läge finns markerat på en karta över Tibble från 1765 (LMS A114-19:1) där bebyggelsen ligger söder om vägen. Detta är också ett mer typiskt läge och på platsen finns kulturväxter som syrener och buskar, varför geometrin flyttats hit.

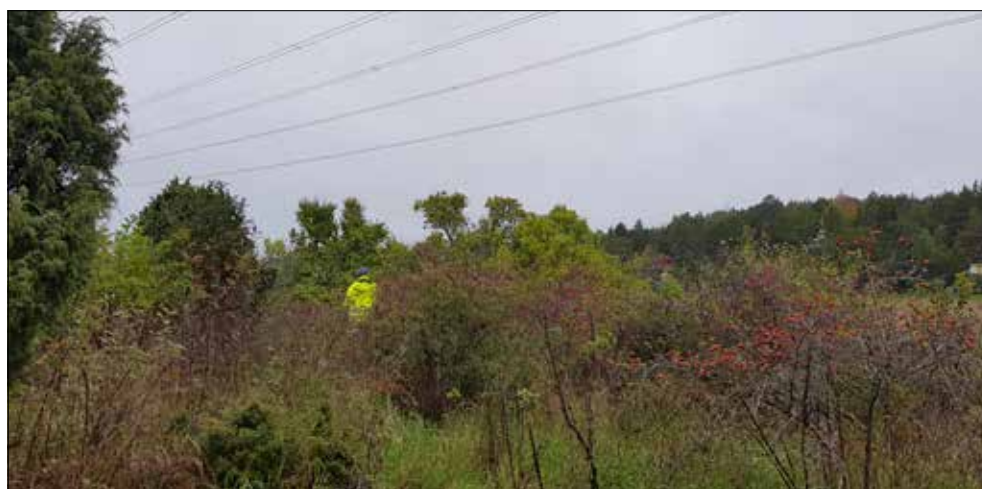
Figur 16. Den sannolika platsen för Tibble soldattorp från 1700-talet är idag tätt bevuxen med buskar och snår. Foto från sydöst.

Platsen är idag tätt bevuxen med snår och gräs och de otydliga lämningar som framkom är svårbedömda, varför torpet klassas som en möjlig fornlämning och föreslås utredas vidare genom eventuell röjning och utredningsgrävning om den berörs av exploatering (figur 16).

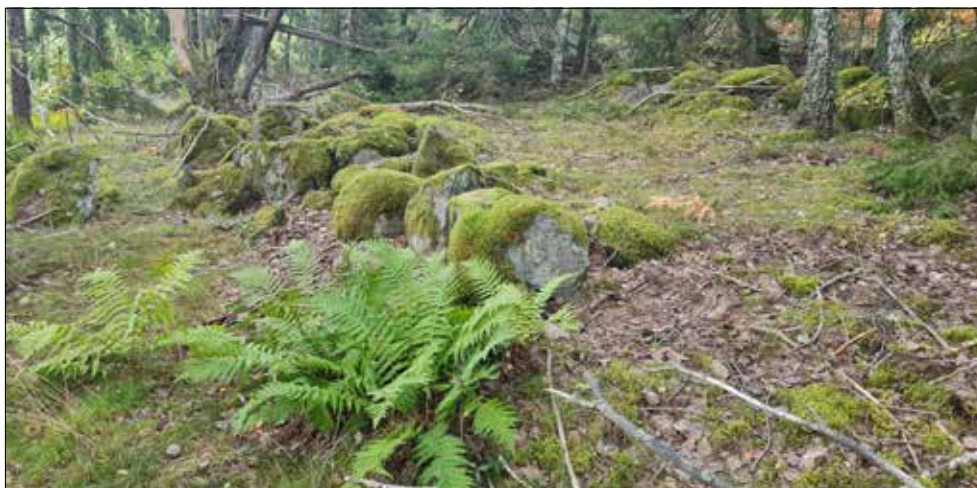
Figur 17. Nyregistrerat område med fossil åkermark vid Hagbytorp/Helgesta, L2021:8038. Fornlämningen består av små åkerytor flankerade av murliknande röjningsrösen och härrör troligen från historisk tid. Foto från norr av Jan Åhlström.

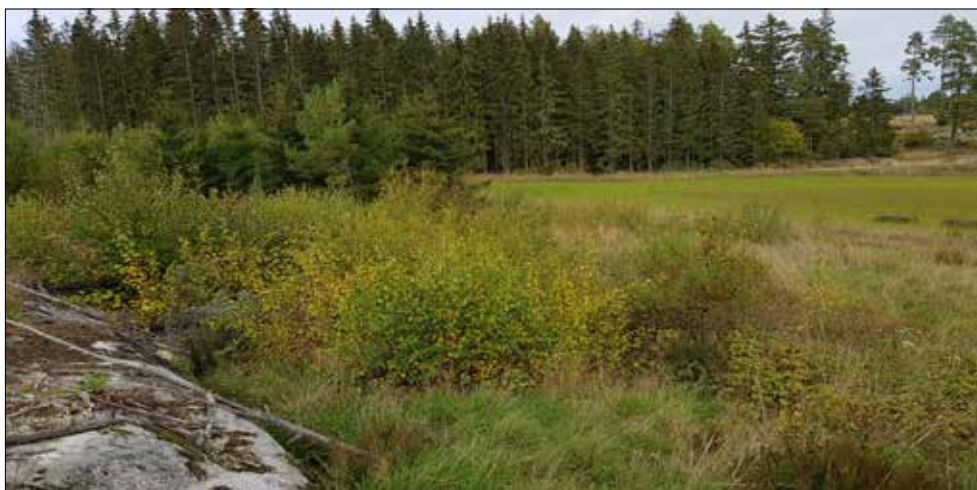
Figur 18. Fossil åkermark, L1941:29, vid Ala. Lämningen ligger mellan bergskanten till vänster och den brukade åkern till höger och är svårbedömd på grund av sly och ung granskog. Foto från sydväst.

Ytterligare två områden med fossil åker ligger helt eller delvis inom utredningskorridoren. Det ena ligger i **Ala** cirka 300 meter öster om det tidigare nämnda Bergtorpet (karta 4). Det är tidigare registrerat som en äldre odling med status som möjlig fornlämning. Åkern har tillhört ett torp som legat söder om utredningsområdet. Inga tydliga lämningar iaktogs på platsen som dock är svårbedömd på grund av tät slyvegetation. Diken syns på terrängskuggningskartan och platsen kvarstår men med status som övrig kulturhistorisk lämning.

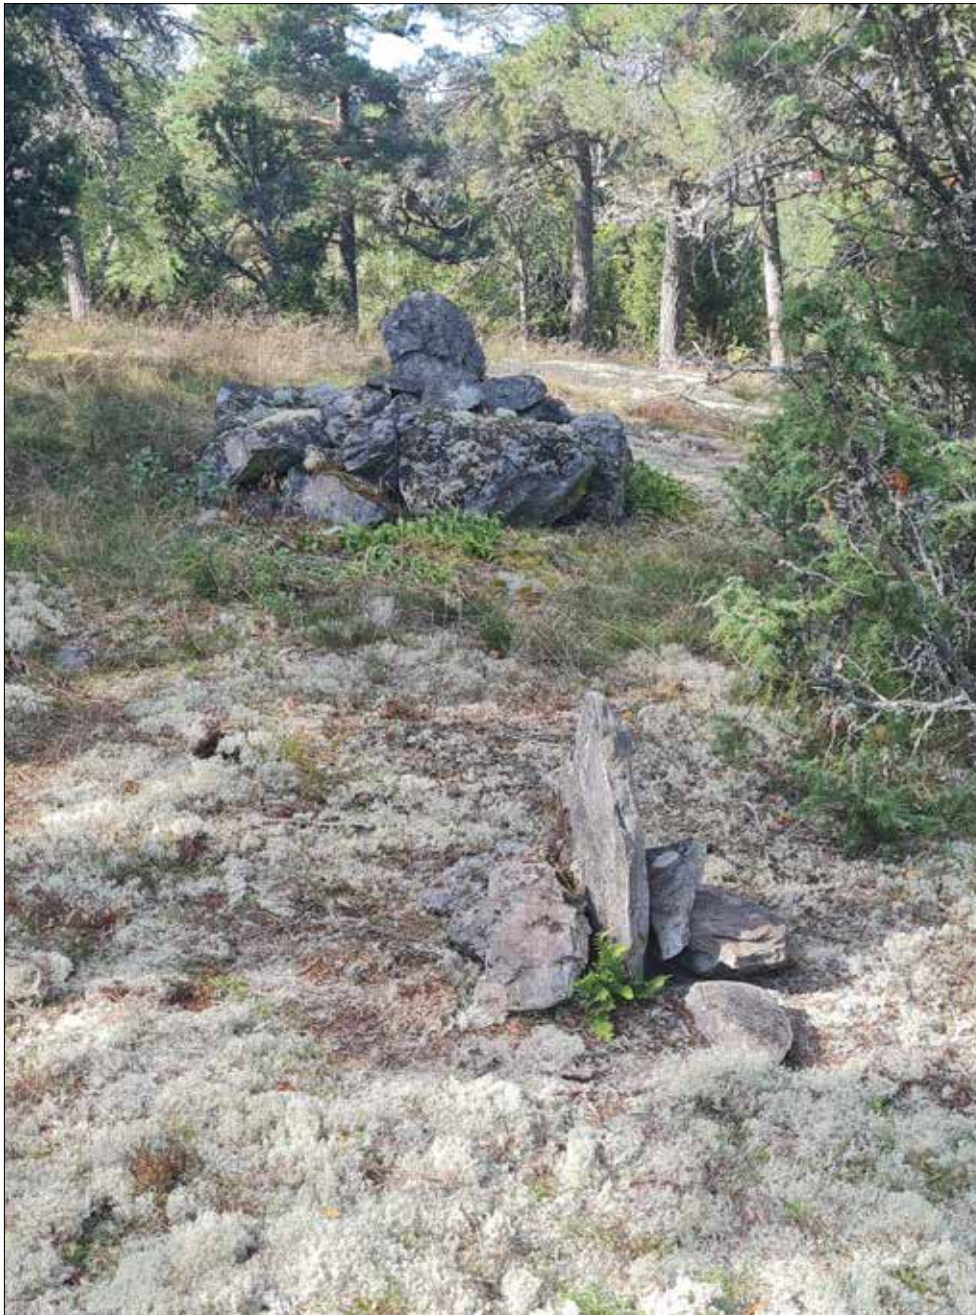
Figur 20. L2013:2872, ett av de många gränsmärken som ligger inom utredningskorridoren. Gränsröset ligger i befintlig gräns mellan gräns mellan Billby och Bärmö. Notera visarstenen närmast kameran som visar gränsens riktning. Foto Jan Åhlström.
