Riksväg 51 – Ekeby

Jordkällare

Arkeologisk förundersökning

Fornlämning L1979:1742
Ekeby 5:4
Ekeby socken
Kumla kommun
Örebro län
Närke

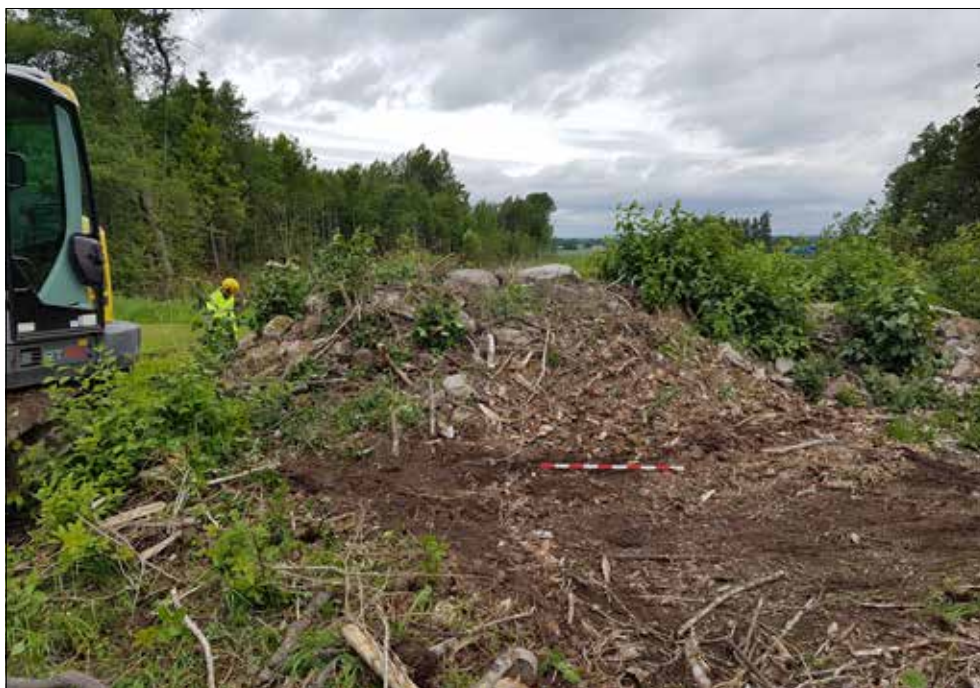
Figur 2. Lämningen innan avbaning. Foto från söder av Ann Vinberg.

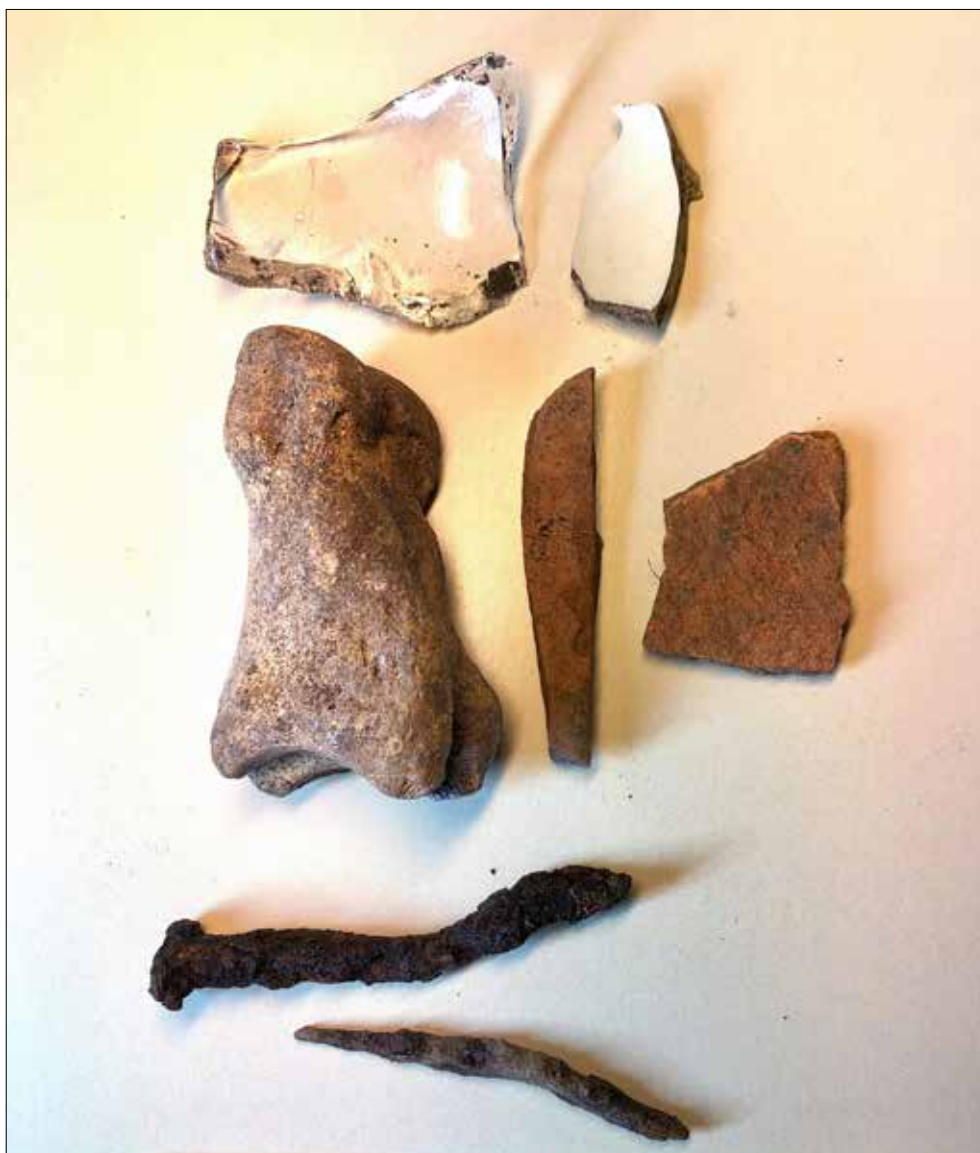
Figur 5. Urval av de föremål som påträffades och gallrades under fältarbetet. Överst buteljglas och skärva av porslän; i mitten obränt ben av nöt och två spjälkade skärvor av rödgods; längst ner järnspik och ten av järn. Skala 1:1. Foto Ingela Harrysson.

Fyndmaterialet bestod av järnspikar och tenar, skärvor av porslin, enstaka keramikskärvor, buteljglas och obränt ben. Samtliga föremål påträffades i omrörda lager och gav intryck av restavfall eller sopor. Föremålen bedöms vara yngre än 1850 och har således inte tagits till vara.

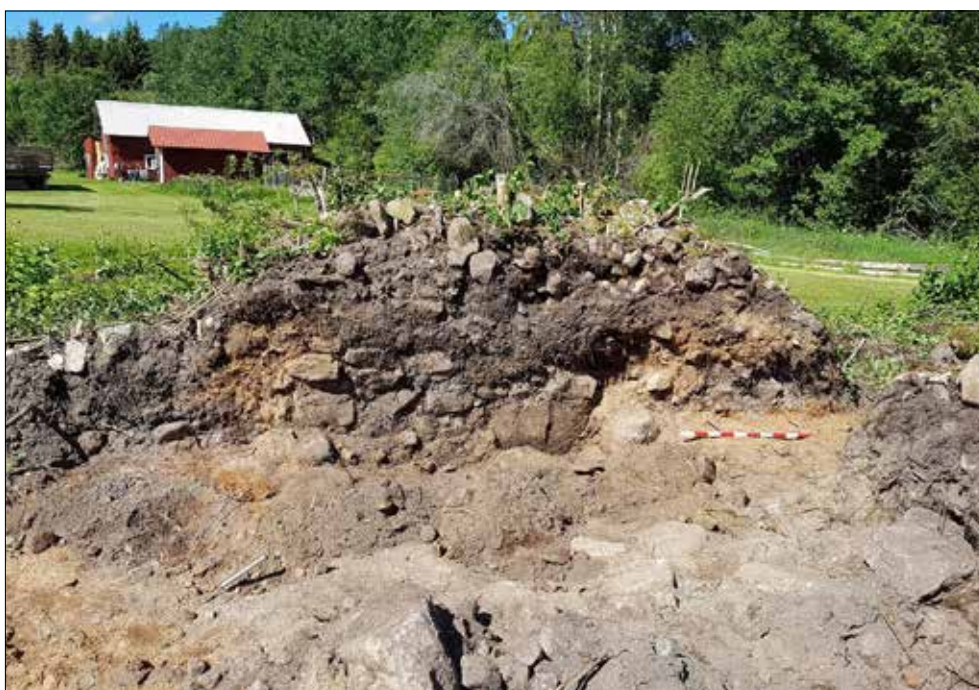
Golvnivån var i förhållande till väggen något nedsänkt och bestod av ljus till mellan-brun grusig sand, cirka 0,05 meter tjock. I sektionen framgår hur de påförda massorna av minerogen sand gett konstruktionen dess välvda form (figur 6).

Figur 6. Jordkällare i sektion. Där de påförda massorna utanför väggen syns samt delar av golvnivån vid skalstocken. Fotostav, 1 meter lång, till höger. Foto från sydväst av Ann Vinberg.

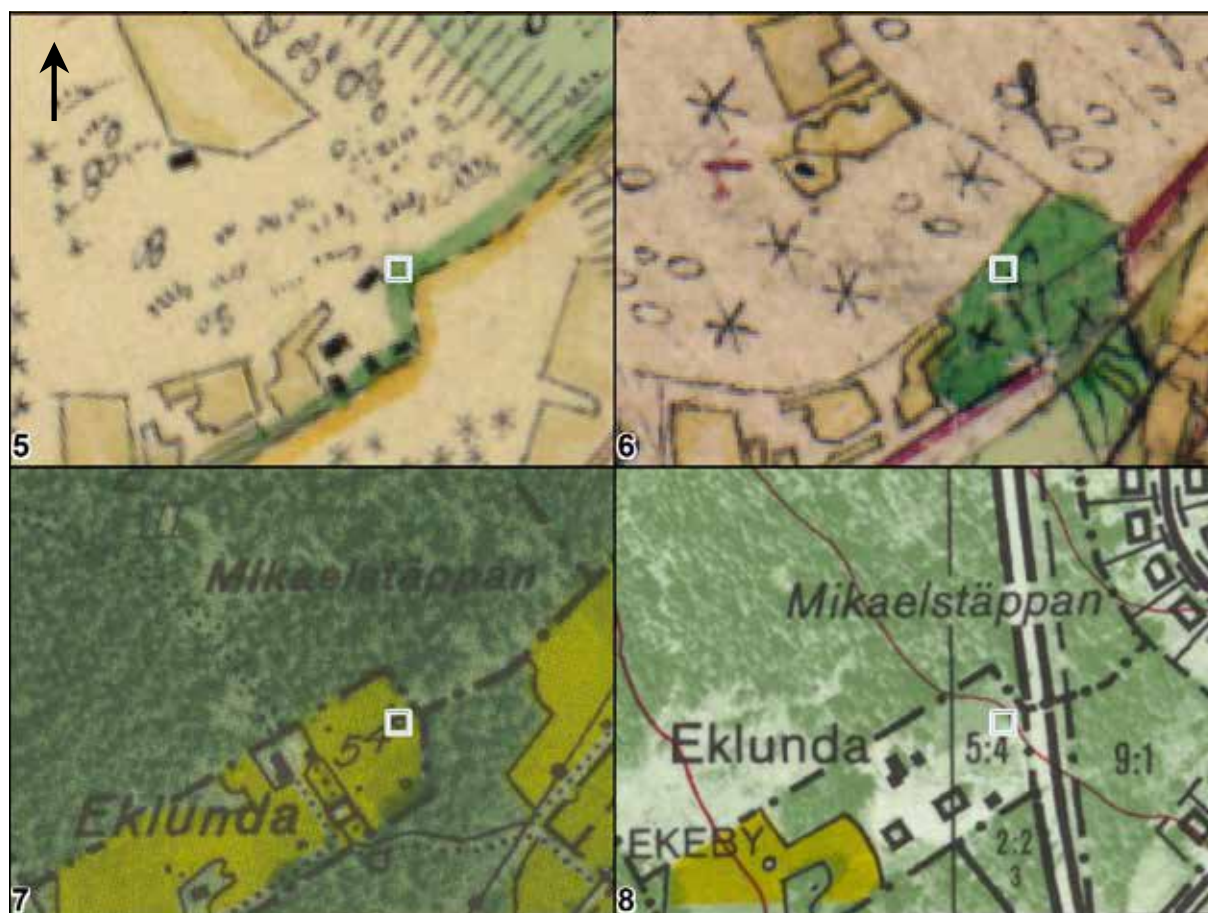
- 5) Sockenkartan över Ekeby socken 1857 (LMA S11-1:2)
- 6) Häradsekonomska kartan 1864–1867 (RAK J112-65-6, blad "Kumla")
- 7) Ekonomiska kartan 1947–1955 (RAK J133-10f2d57, blad "Gällersta"; J133-10f1d57, blad "Kvarntorp")
- 8) Ekonomiska kartan 1980–1982 (RAK J133-10f2d82, blad "Gällersta"; J133-10f1d82, blad "Kvarntorp")
