Klinga, Borg

Elledning vid ett boplatssområde

Arkeologisk undersökning i form av schaktningsövervakning

Fornlämning L2008:7454
Borg 17:6
Norrköpings (Borgs) socken
Norrköpings kommun
Östergötlands län
Östergötland

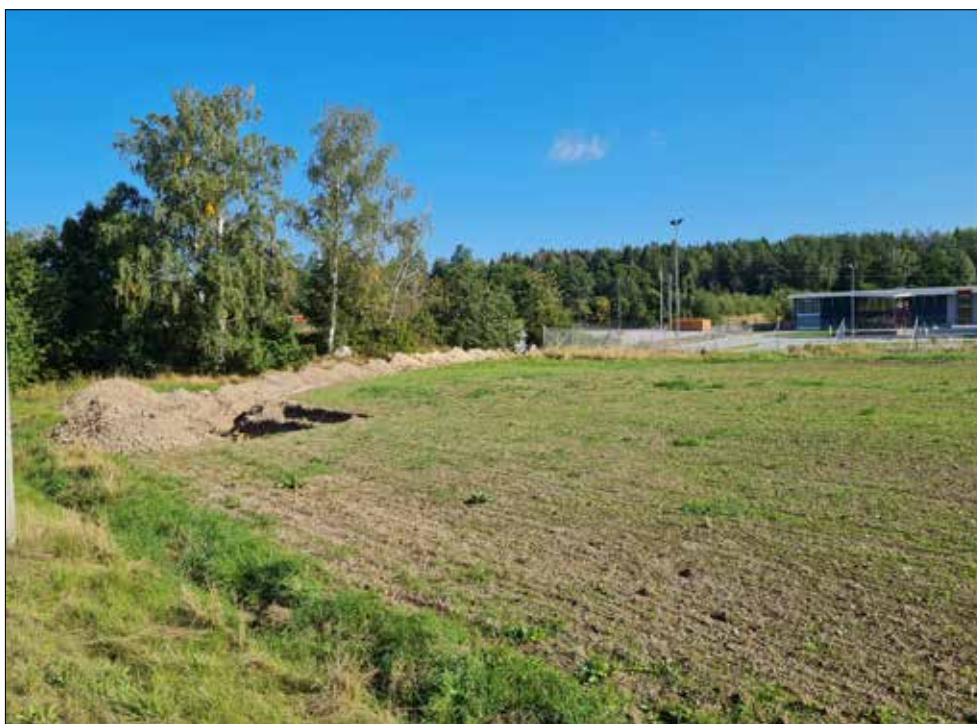
Figur 3. Översikt över schaktet S201 med omgivning. Schaktet börjar i åkermarken och följer impedimentet i sydväst–nordöstlig riktning i den bortre delen av bilden. Det löper vidare nordöst mellan impedimentet och stängslet till gokartbanan i bildens mitt. Foto från söder.

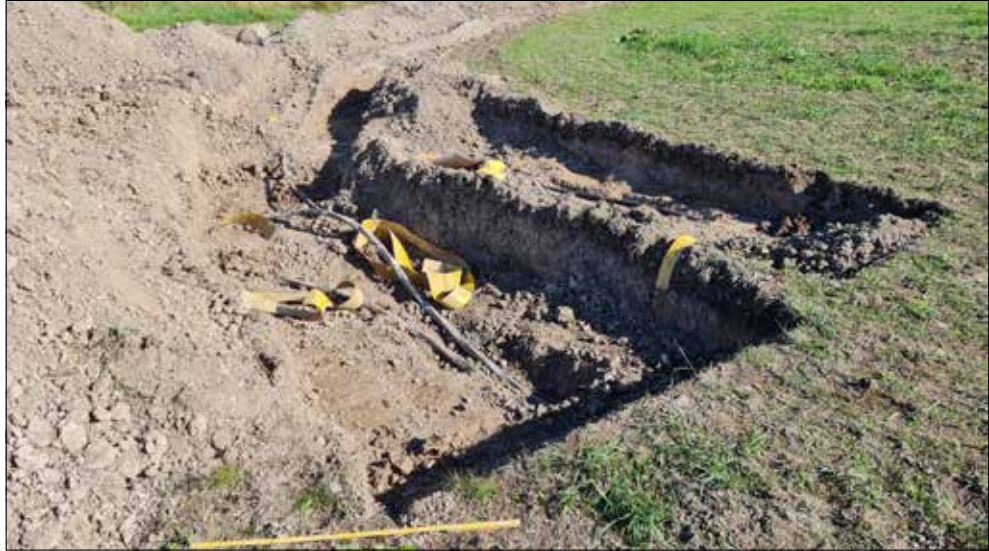
Figur 5a. Södra delen av schakt S201. Foto från söder.

Schaktet grävdes i sydväst–nordöstlig riktning i åkermark, längs kanten på ett trädbevuxet impediment från en yta cirka 10 meter nordöst om Skärblackavägen till en asfalterad yta vid bensinstationen i norr. Schaktet var cirka 70 meter långt och 0,7 meter brett samt 0,25–0,6 meter djupt. Vid en begränsad yta längst i söder var schaktet bredare, upp till 1,8 meter, där E.ON via schaktning eftersökte anslutningen till den befintliga elkabeln (figur 4–5).

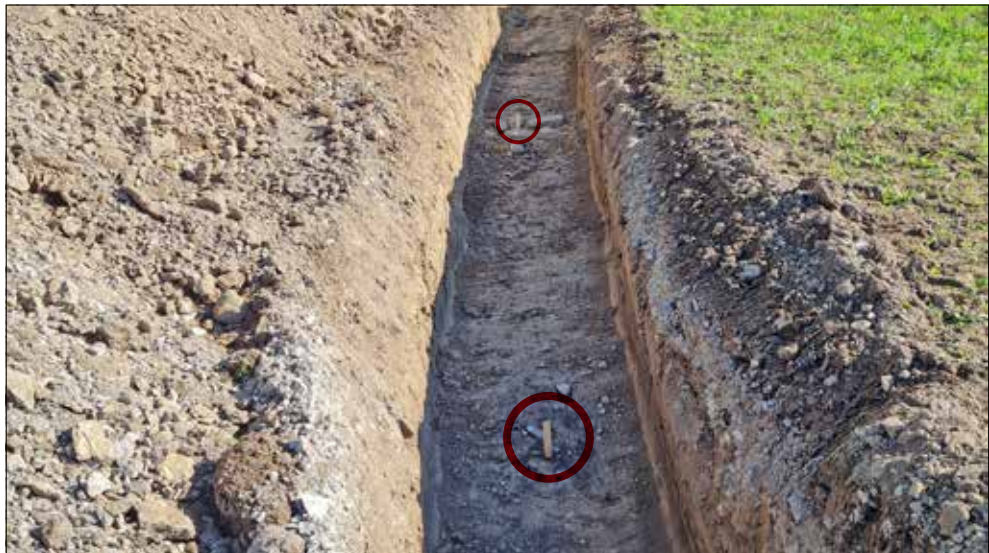
Figur 5b. Mellersta delen av schakt S201. Fyndpinnen närmast kameran markerar bärden A259. Något framför detta, i bildens övre del, markerar en fyndpinne ett av de två stenlagda dikena. Foto från sydväst.

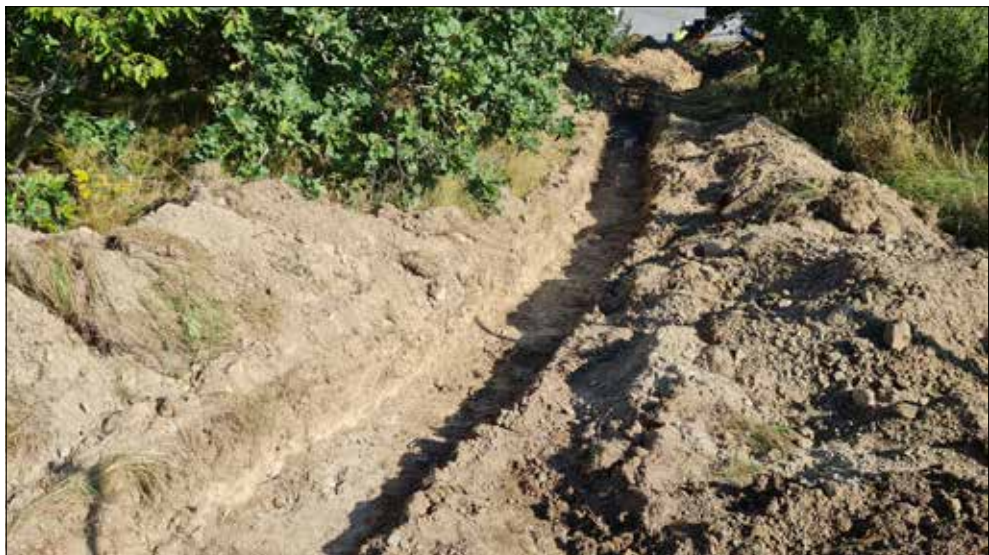
Figur 5c. Den norra delen av schakt S201. Foto från söder.

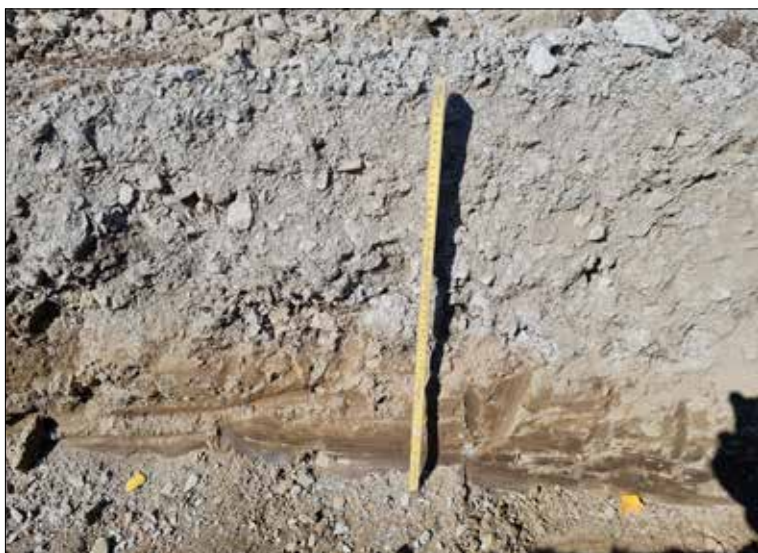
Figur 6. Profil över den störda ytan i undersökningsområdets södra del. Ytan var urschaktad och återfylld med ett cirka 0,3 meter tjockt lager grus och småsten. Foto från sydöst.

Ett cirka 9 meter långt stråk i undersökningsområdets södra del var delvis urschaktat och återfyllt med ett lager om cirka 0,3 meter singel/grus. Enligt uppgift från medverkande grävmaskinist beror detta på att det tidigare har stått en elstation på denna yta (figur 6). I övrigt låg det 0,2–0,3 meter matjord/ploglager överst i schaktet. I undersökningsområdets södra del framkom grå glacial lera under matjorden. I dess norra del – närmare det intilliggande impedimentet – framkom grågul sand blandad med sten under matjorden.

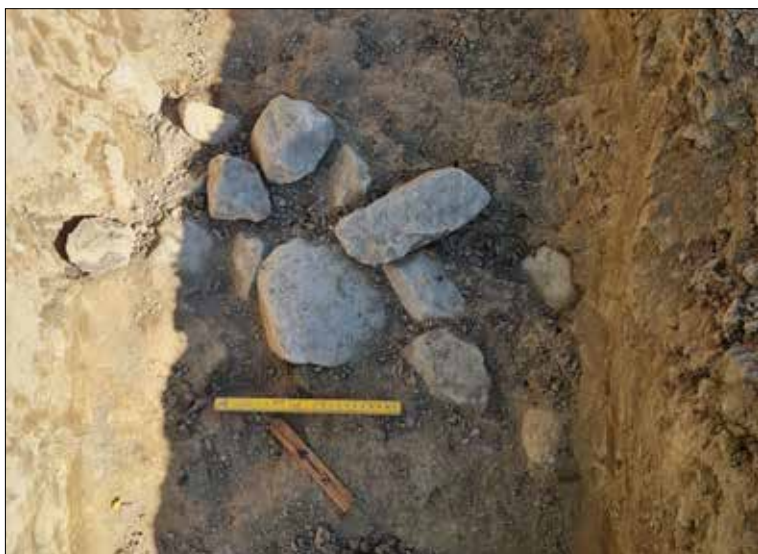
Figur 7. Ett av de två dräneringsdiken som påträffades i schaktet. Foto från sydväst.

I schaktet påträffades två stenlagda rader vilka tolkades som relativt nytillkomna dräneringsdiken. Liknande diken – löpandes i samma riktning (NV–SÖ) – påträffades tidigare under året vid KM:s arkeologiska förundersökning av boplatstorna L2008:5657 och L2008:5672 på andra sidan Skärblackavägen, sydväst om det aktuella undersökningsområdet (Forsgren 2022). De stenlagda diken låg på ett djup av dels 0,1 meter och dels 0,4–0,45 meter. De var 0,35–0,4 meter breda och stenarna i diken var av storleken 0,08–0,16 meter (figur 7).

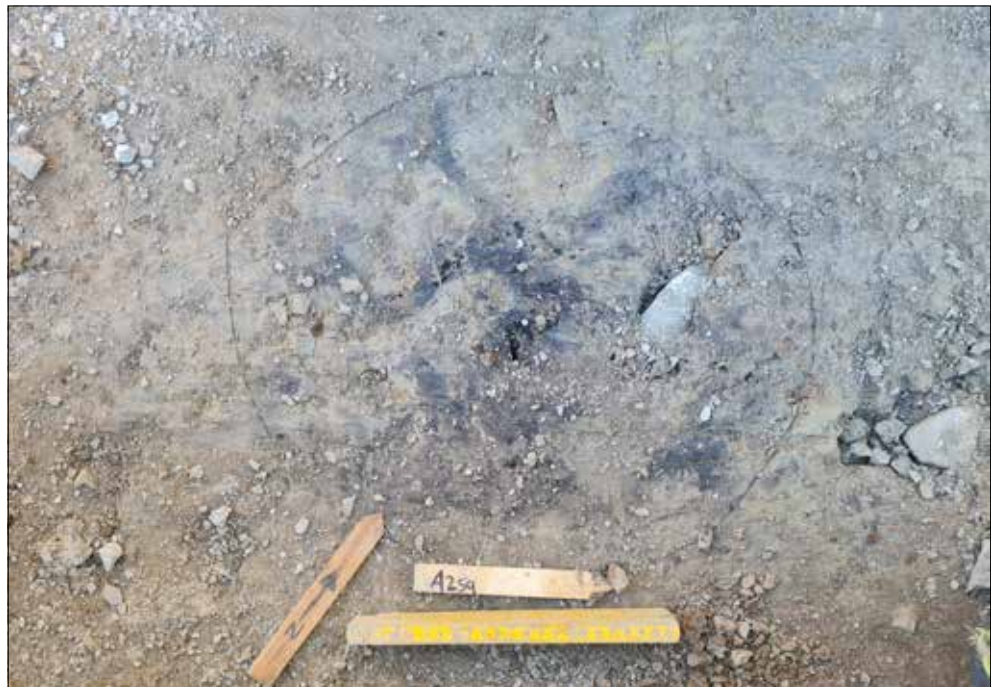
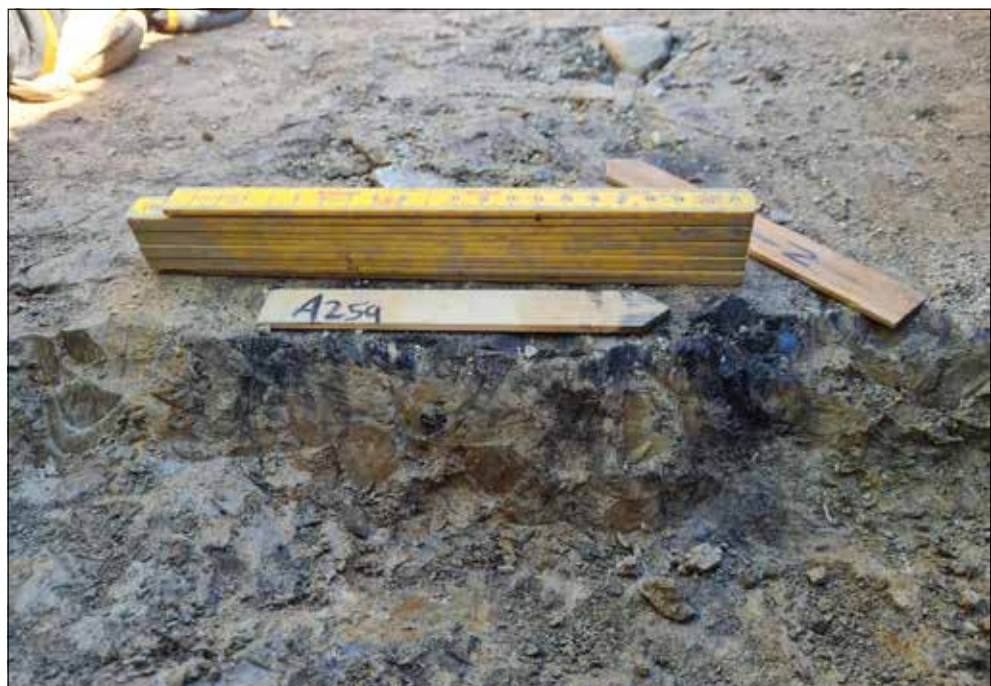
Figur 8. Härden A259, lodfoto från sydöst (överst) respektive profilmfoto från sydväst (nederst).

En anläggning i form av en härd (A259) påträffades i schaktet, vilken undersöktes till 100% med skårslev. Anläggningen var tämligen dåligt bevarad och närmast att beteckna som en härdrest. Anläggningen påträffades under den ovan nämnda störda ytan i undersökningsområdets södra del, dock med ett lager orörd matjord (cirka 0,1 meter tjockt) mellan störningen och anläggningen. Anläggningen undersöktes och borttogs efter beslut av Länsstyrelsen. Härden var $0,35 \times 0,3$ meter stor och oregelbundet rundad. Djupet var 0,04 meter och botten var något oregelbunden. Fyllningen bestod av siltig lera uppblandad med sot och en enda eldpåverkad (skärvig) sten i knytnävsstorlek (figur 8).
