Hamnanläggning vid helgeandshuset

Ledningsschakt i Erik Hahrs gata, Munkgatan,
Stora gatan, Vasagatan, Biskopsgatan
och Sturegatan i Västerås

Arkeologisk undersökning i form av schaktningsövervakning

L2002:434, stadslager
Västerås 1:1
Västerås stad
Västerås kommun
Västmanlands län
Västmanland

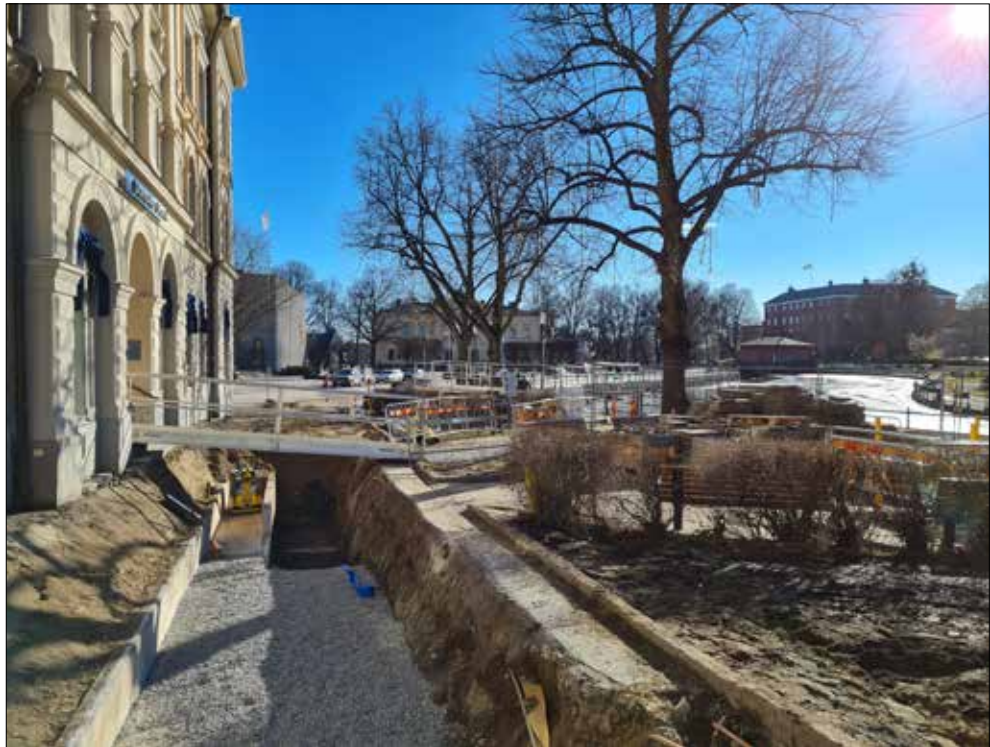
Figur 11. Södra delen av delområde A sedd från norr. Resterna av kulverten till vänster i schaktet var från en befintlig fjärrvärmeledning som breddades (schakt 2), medan ny vattenledning lades öster om den gamla kulverten (höger i bild) och grävdes avsevärt djupare (schakt 1). Jugendbyggnaden till vänster i bild kallas Stora Westmannina och uppfördes på platsen för det gamla hospitalet, tidigare helgeandshus. I bakgrunden skymtar Fiskartorget med Stadshuset och gamla rådhuset, och till höger bortanför ån syns slottet.

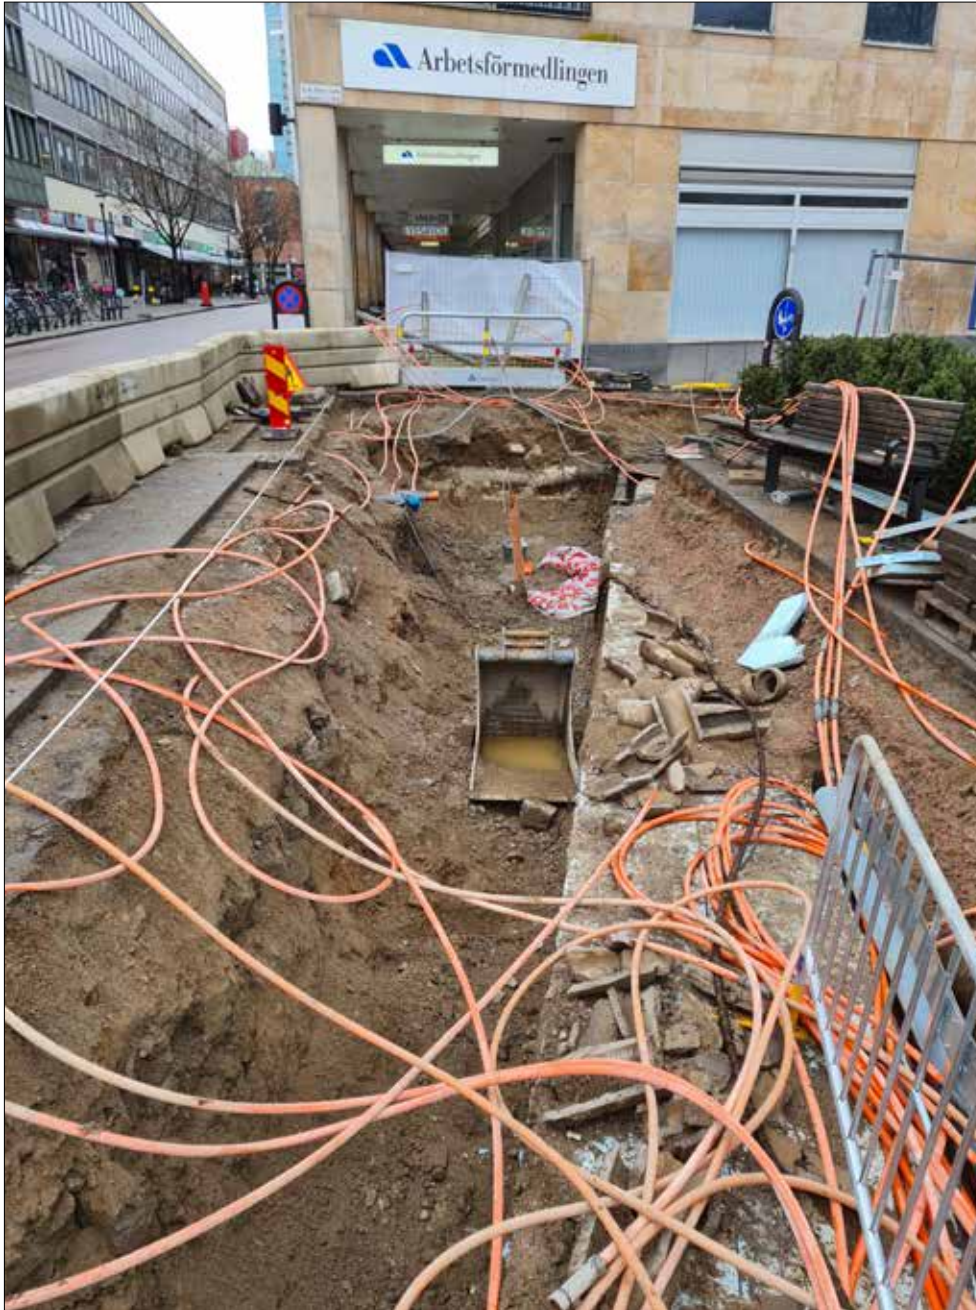
Figur 12. Norra delen av delområde A där det gick längst med Stora gatan (vänster i bild). Foto från väster.

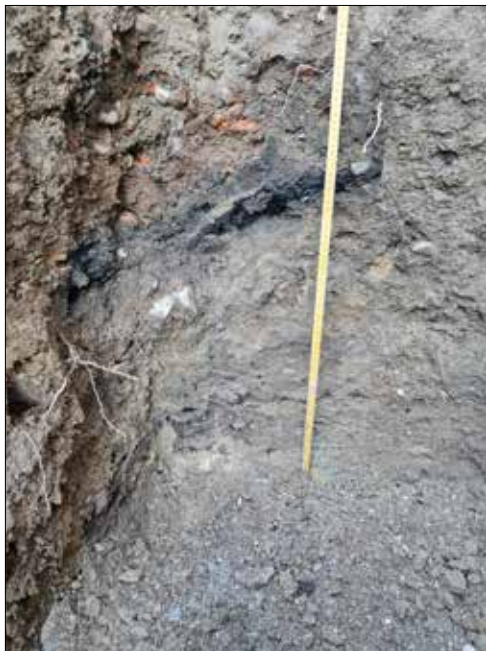
Figur 18. Kulturlagren vid läget för sektion 15. Notera hur lagren kraftigt sluttar ut mot ån i väster (till vänster i bild). Spår av horisonter av kol kan vara lämningar efter trälagda ytor som brunnit. Foto från söder.

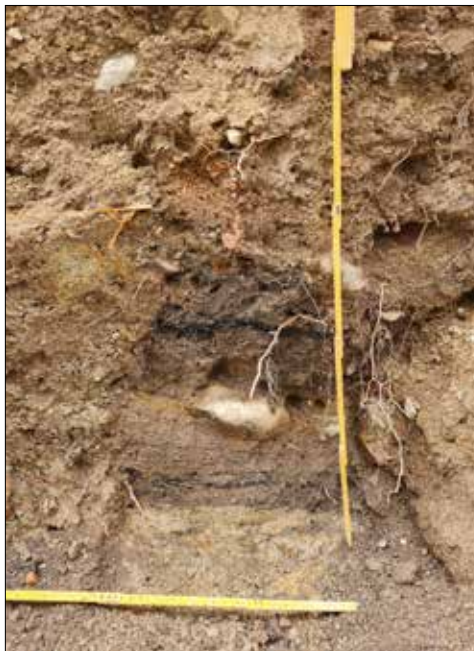
Figur 19. Utsnitt av sektion 14, direkt söder om sektion 15, där kulturlagren var som mäktigast. Horisonter av träkol kan vara spår av gatubeläggningar som brunnit. En sten syns i ett lager av brun sand som varit del av stenlagd yta A261. I botten syns den grågula naturliga leran ovanför den liggande tumstocken. Foto från öster.

Norra halvan av sektion 14 i schakt 1, delområde A, sedd från öster. I detta utsnitt av schaktväggen var kulturlagerdjupet påfallande mycket djupare än i övrigt. Skikt av kol och grå silt har avlöst varandra vilket tolkats som nivåer av gatu-
beläggningar, där gatans bruk bidragit till att en svacka, liknande en hålväg skapats. Stenlagd yta A261 kan vara spår
av en fas då en eventuell gata stenlagts. Läget för sektion 15 är markerat. Skala 1:40.

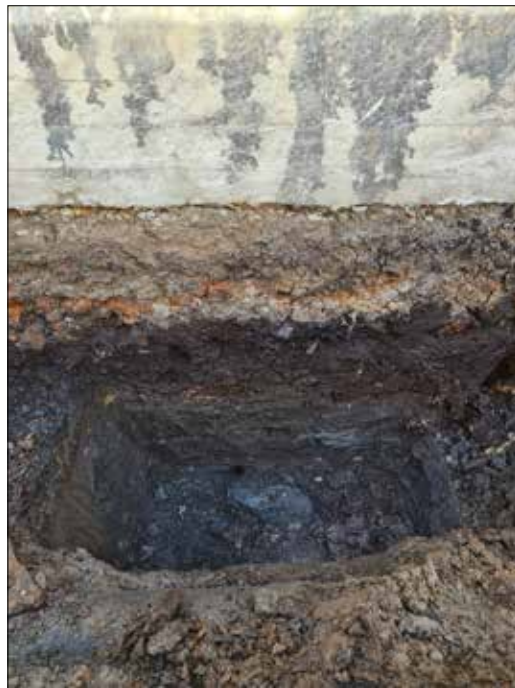
Figur 20. Kulturlagren i södra halvan av Erik Hahrs gata var mycket humösa med ett stort inslag av träkvistar. Här syns ett utsnitt i provgrop 3. Strax hitom gropen syns en äldre ledning som hindrade ytterligare schaktning. I toppen av bilden syns betongkulverten från de befintliga fjärrvärmeledningarna. Foto från väster.

Ett halmfragment från jordprov P3 från kulturlager A219 i botten av provgrop PG3 daterades med ¹⁴C-analys. Analysen gav en datering till mellan 1300 och 1404 (kal. 2 sigma). Detta visar att lagret tillkommit eller brukats då helgeandshuset låg nästan i direkt anslutning till lagret. I jordprover fanns ett mycket rikt makrofossil material

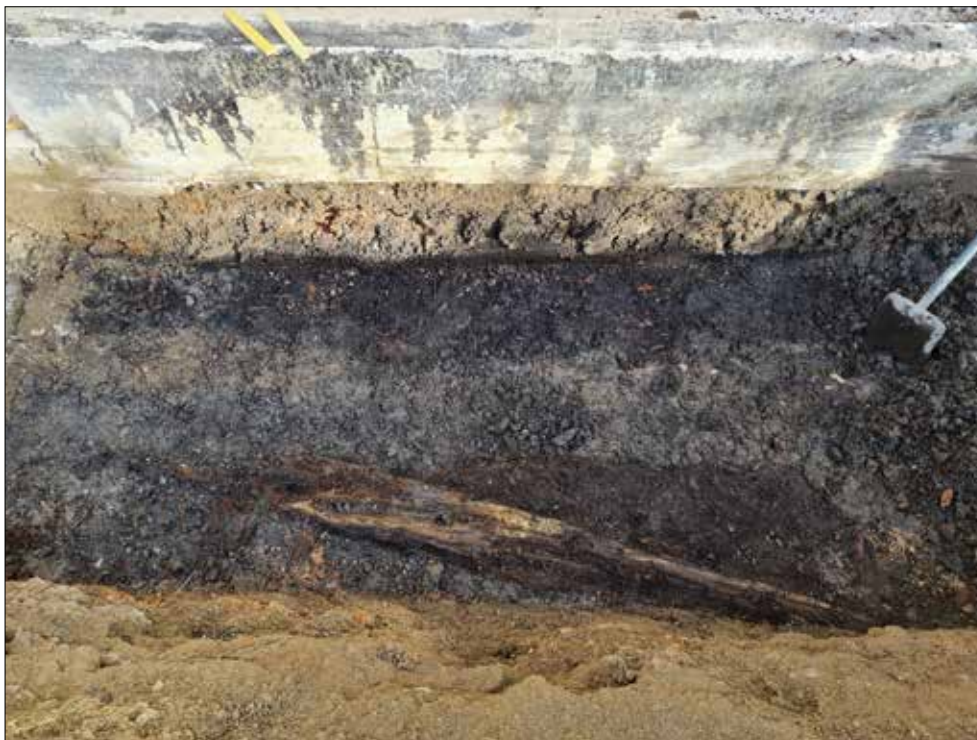
Figur 21. Bålverket A215 fotograferat från västra schaktkanten. Det knuttimrade hörnet till vänster i bild var mycket dåligt bevarat och hade delvis skadats vid äldre ledningsdragnings genom schaktet.

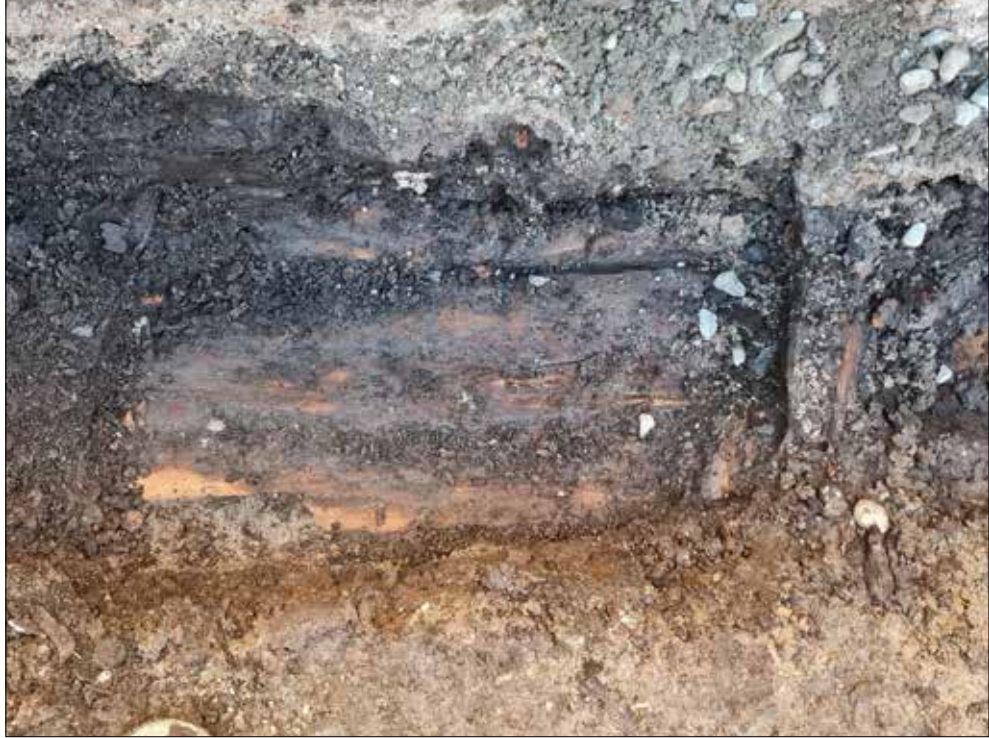
Figur 22. Trälagd yta A222 med parallella brädor eller stockar i schaktets längdriktning. Ovanpå anläggningen fanns en stor mängd slaktavfall från mestadels nötkreatur.

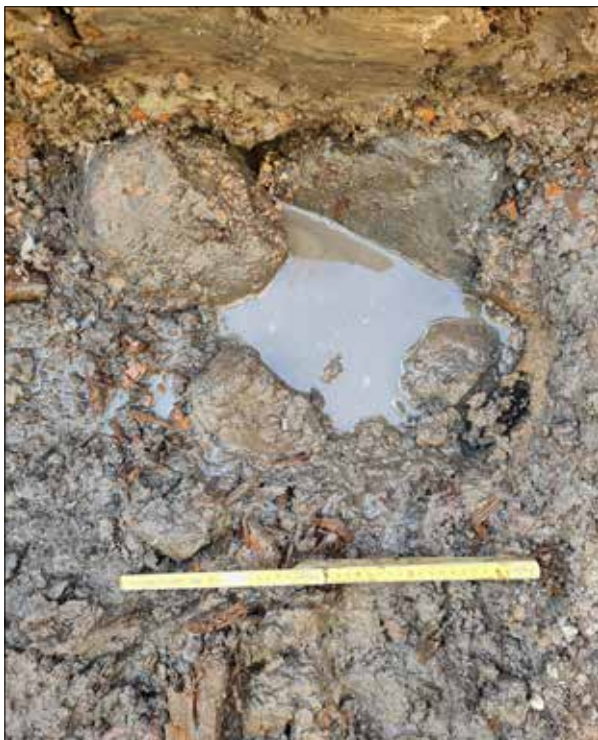
Figur 23. Stolphål A214 i plan sett från öster. Nedgrävningens kant är svår att se på grund av vattnet som sippade in i schaktet. De fyra stenarna har utgjort skoning till en central fyrkantig stolpe som tagits upp före fototillfället.

Ett stolphål, A214, påträffades inom schakt 1. Detta var runt i plan med en diameter på 0,5 meter (figur 23). Centralt i stolphålet fanns stolpen bevarad, denna hade ett fyrkantigt tvärsnitt och vässad botten. Runt stolpen fanns bevarad stenskonning. Stolpen togs tillvara som prov för dendrokronologisk analys, P22, men stolphålet som låg under schaktbotten undersöktes inte vidare. Ett fragment av obränt ben tillvaratogs från fyllningen. Den dendrokronologiska analysen från P22 visade att stolpen var av tall och att den hade 26 bevarade årsringar. Dessvärre var detta för lite för att en säker datering skulle genereras.

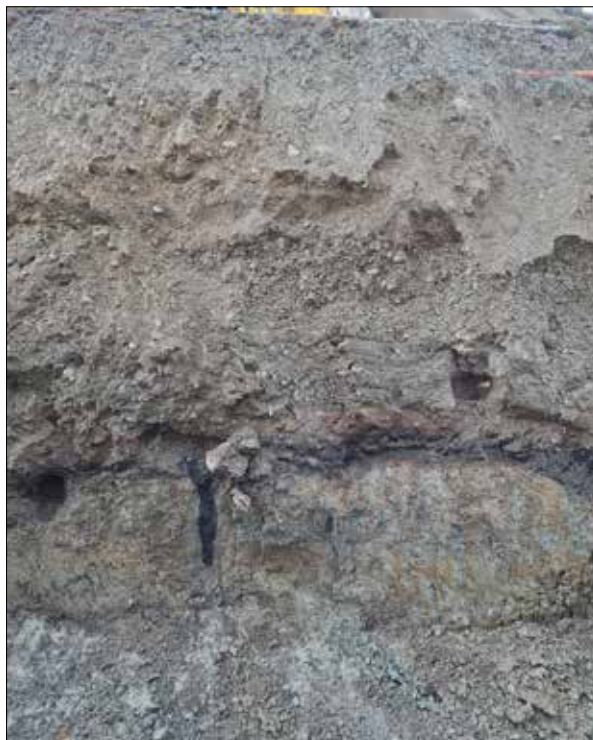
Figur 24. Störhål A235 med sin nästan svarta fyllning A236 syns tydlig mot den naturliga undergrunden av grågul lera. I detta utsnitt av västra schaktväggen var kulturlagren tunna. Foto från öster.

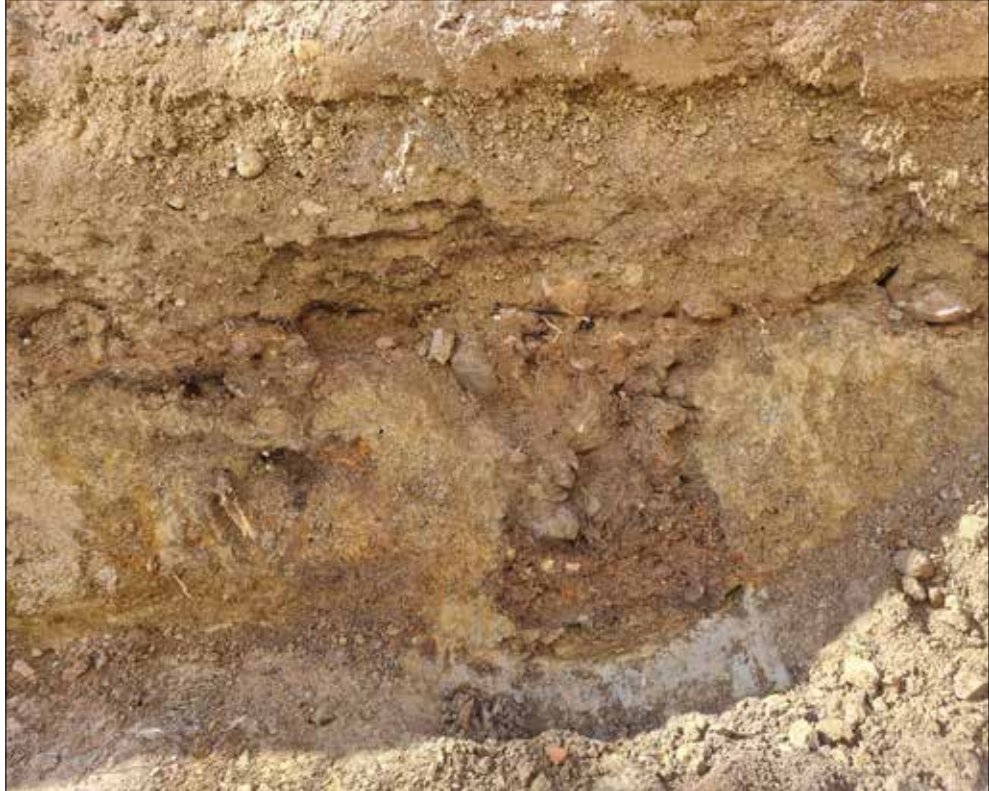
Figur 25. Grop A240 avspeglar sig här mot den grågula naturliga leran. Gropen var mycket smal med raka sidor och har haft en okänd funktion.

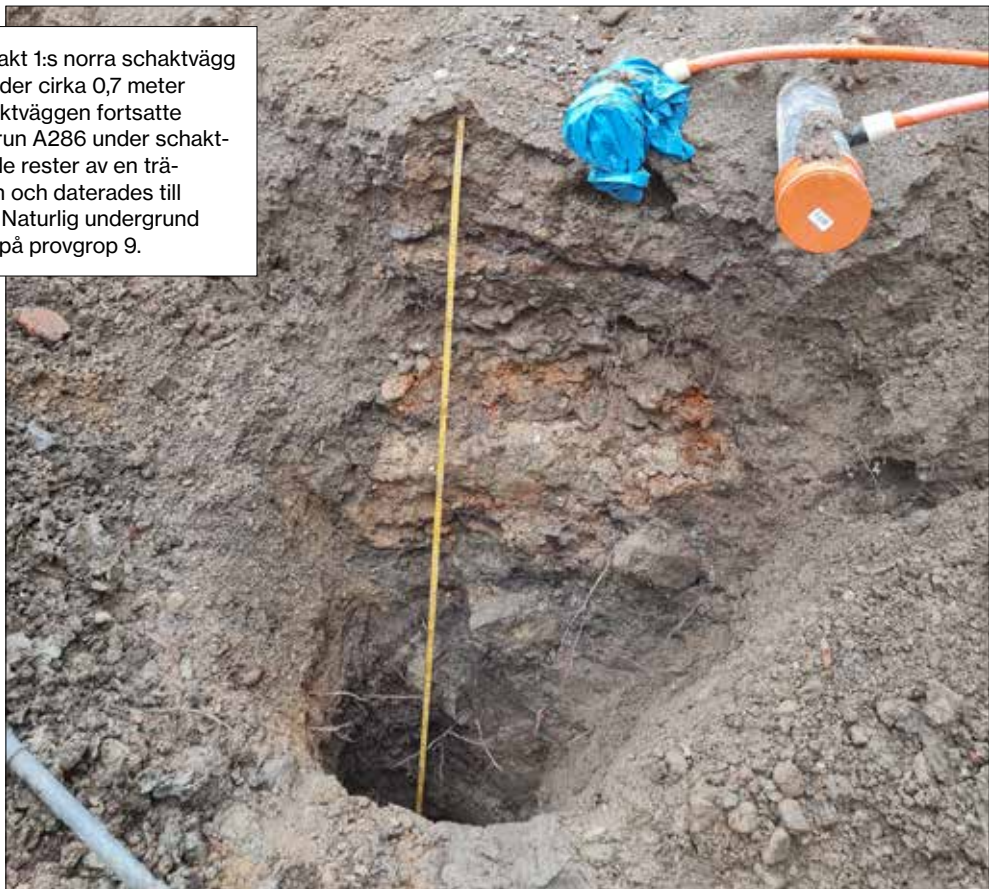
Figur 26. Del av schakt 1:s norra schaktvägg mot Stora gatan. Under cirka 0,7 meter av kulturlager i schaktväggen fortsatte nedgrävningen till brun A286 under schaktbotten. Brunnen hade rester av en träkonstruktion i botten och daterades till 1100- eller 1200-tal. Naturlig undergrund uppnåddes i botten på provgrop 9.

Från P15 från fyllning A284 i brunn A286 daterades obränt trä av tall till mellan 1168 och 1268 e.Kr. (kal. 2 sigma). Från prov P8 i fyllningslager A284 i botten av brunn A286 fanns enstaka obrända fröer av hallon, hundstarr, svinmålla och trampört.

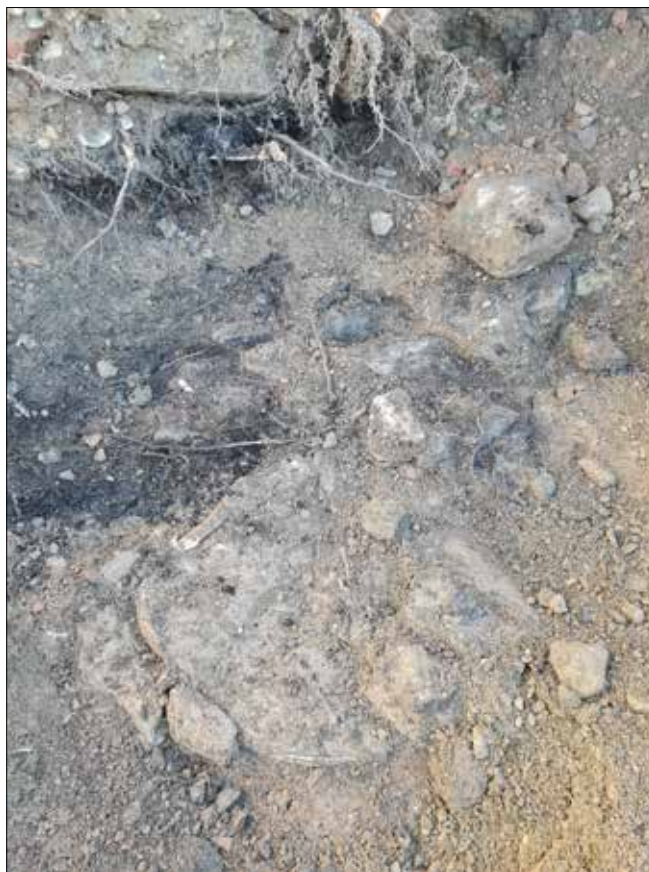
Figur 27. Stensamling A234 utgjordes av lösa stenar med sand mellan. Kanske har de tillkommit genom raseringen av Lillåns stenskoning.

Stensamling A234 utgjordes av stenar mellan 0,1 och 0,7 meter stora. Stenarna låg omrörda i lösa massor, men kan ha tillkommit genom destruktionen av en närliggande konstruktion (figur 27). Bland stenarna påträffades ett vitglaserat kakelfragment (ej tillvarataget) vilket indikerar en datering till senmodern tid. Lagret kan ha tillkommit i samband med omläggning eller kulvertering av Lillån, och stenarna kan vara rest av en stenskoning eller brofäste.

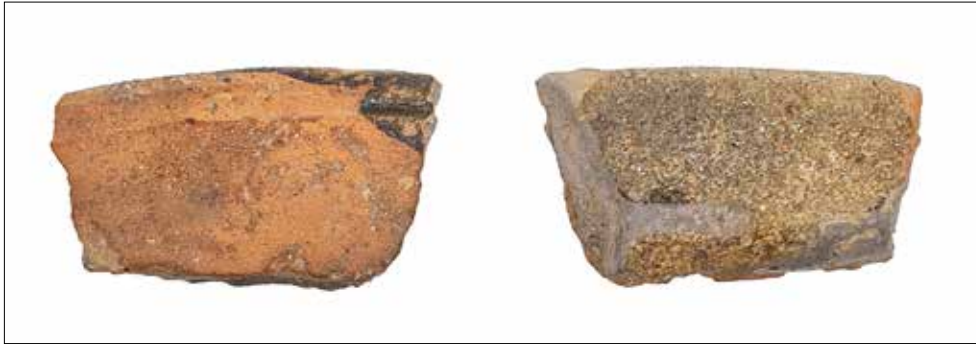
Figur 28. Skål eller gryta (F1) av yngre rödgods med invändigt sekundärbränd blyglasyr. Skala 1:1

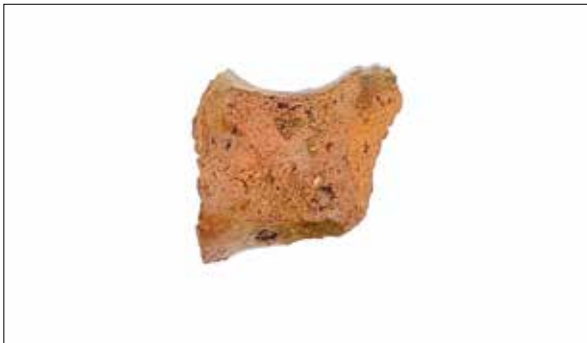
Figur 29. Handtag till gryta eller stekpanna i yngre rödgods, F29. Spår av transparent blyglasyr. Skala 1:1.

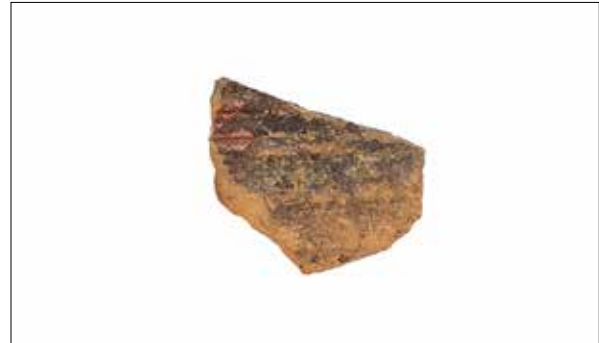
Figur 30. Del av buk till gryta eller skål av yngre rödgods, F30. Skala 1:1.

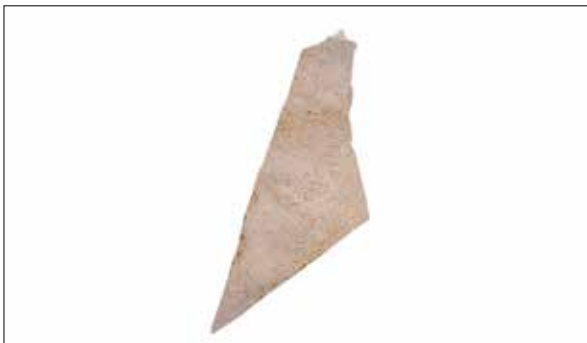
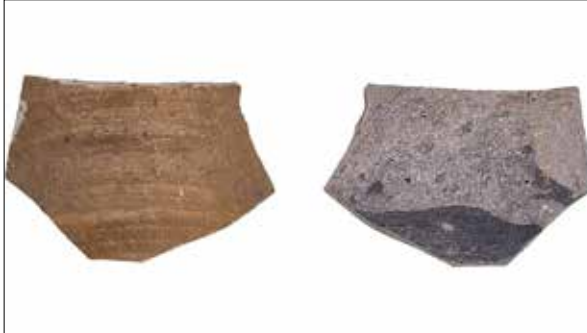
Figur 31 och 32. Lösfynd av medeltida stengods från dagens Tyskland. Den ljusgrå, F8 av så kallad Siegburgskanna. Den andra med mörkare grått gods och brun glasyr utvändigt, F9. Skala 1:1.

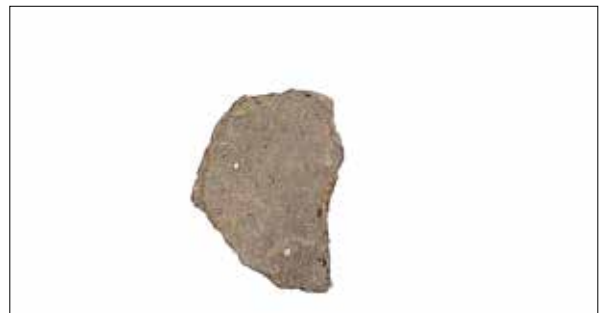
Figur 33. Fragment av Äldre svartgods, sannolikt från en gryta, F5. Skala 1:1.

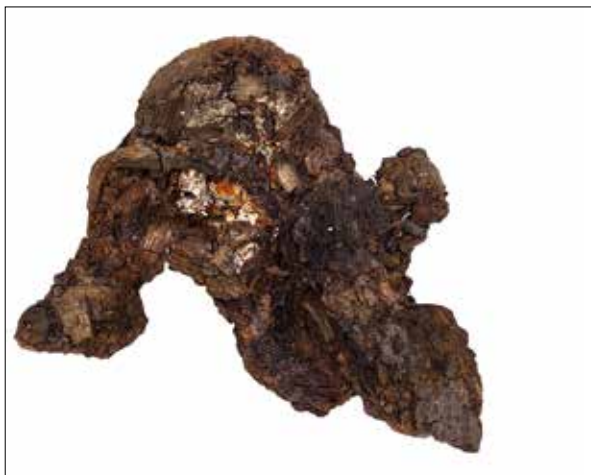
Figur 34. Delar av sammanrostat järnföremål, F2. Flera bitar av trä fastrostade vid föremålet. Före konservering. Skala 1:2.

F2: Järn. Föremålet av järn var helt inkapslat i hård korrosion blandad med lera och fastkorroderade gruskorn. Röntgen av föremålet visade på minst två större delar. Tendenser till avflagnande av korrosionsskiktet fanns samt sprickbildningar i ytskiktet. Delvis genomkorroderad. Korrosionen visade sig vara extremt hård och svåravlägsnad.

Föremålet av järn undersöktes inledningsvis okulärt under mikroskop och fotograferades före konservering. Därefter bearbetades föremålet försiktigt under mikroskop med hjälp av skalpell och penslar med syfte att avlägsna överflödiga korrosionsprodukter. Detta kombinerades växelvis med mikrobästring. Som blästermedel användes glaspulver. Under konserveringen visade det sig att vissa delar av föremålet i princip var av. Delar som uppvisade passning limmades med Loctite 480 (cyanoakrylat lim). Järnet urlakades i avjoniserat vatten som byttes en gång i veckan. Kloridtester utfördes i samband med detta med hjälp av silverniträt. När vattnet visade sig vara kloridfritt

dehydrerades järnet därefter i etanol (99,7%) under två veckor med byte av etanolbad efter en vecka. Därefter torkades järnet i varmluftsugn (50 C) i sju dygn. Föremålets yta impregnerades avslutningsvis först med Dinitropasta (Dinol ®, korrosionsinhibitor, petroleumvax-baserad och löst i lacknafta) och därpå med mikrokristallint vax. Föremålen fotograferades avslutningsvis efter konservering.

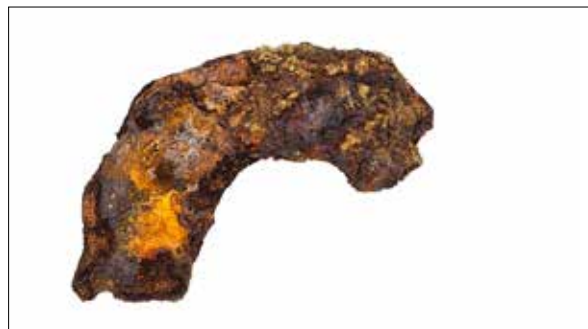
Figur 35. Del av hästsko av typen fliksko, F19. Skala 1:2.

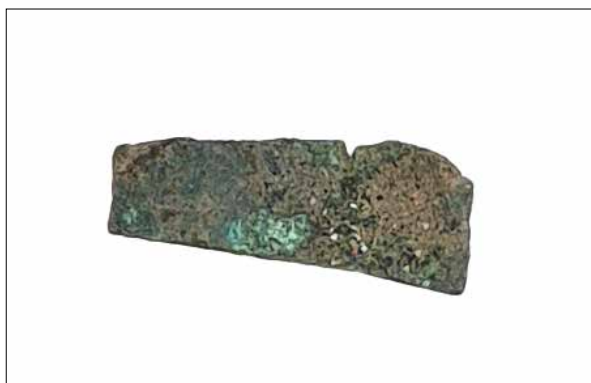
Figur 36. Fragment av kopparplåt F17. Möjligen handverksavfall. Skala 2:1.

Två föremål av kopparlegering tillvaratogs. Dessa kom båda från lager A249 och utgjordes av ett klipp av kopparplåt (F17) samt ett oidentifierat föremål (F18).

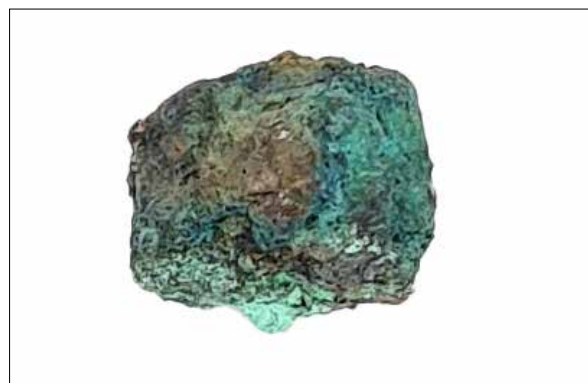
Figur 37. Föremål i kopparlegering F18 före konservering. Skala 2:1.

F18: Föremål. Kopparlegering. Beslag/knapp? Föremålet uppvisade tendenser till att vara delvis genomkorroderad. Ytan var skrovlig med fastkorroderade gruskorn blandad med lera och rester av järn. Korrosionen visade sig vara hård och ojämn med små krutor. Ingen dekor framkom på ytan under konservering. Sprickbildningar syntes vid föremålets kanter.

Föremålet av kopparlegering undersöktes inledningsvis okulärt under mikroskop och fotograferades. Därefter bearbetades föremålet försiktigt under mikroskop med hjälp av skalpell och penslar med syfte att avlägsna överflödiga korrosionsprodukter och förtydliga eventuell dekor.

Avslutningsvis putsades ytan med en mjuk roterande gethårstrissa. Till detta moment användes lite mikrokristallint vax som ytskydd.

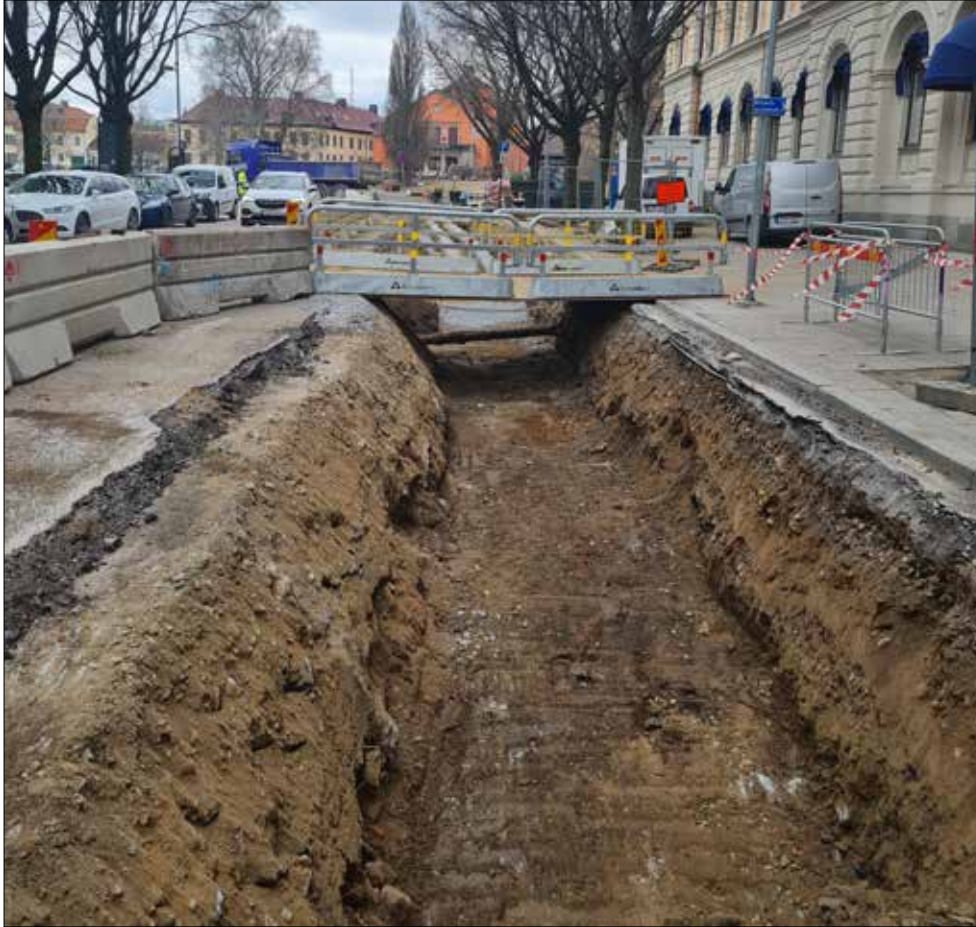
Figur 45. Östra delen av schakt 2 i Mungatan. Schaktet var helt igenfyllt med moderna utfyllnads-
massor. Byggnaden till höger i bild går under namnet Stora Westmannia. Bortanför Trädalléerna
ligger Svartån. Foto från öster.

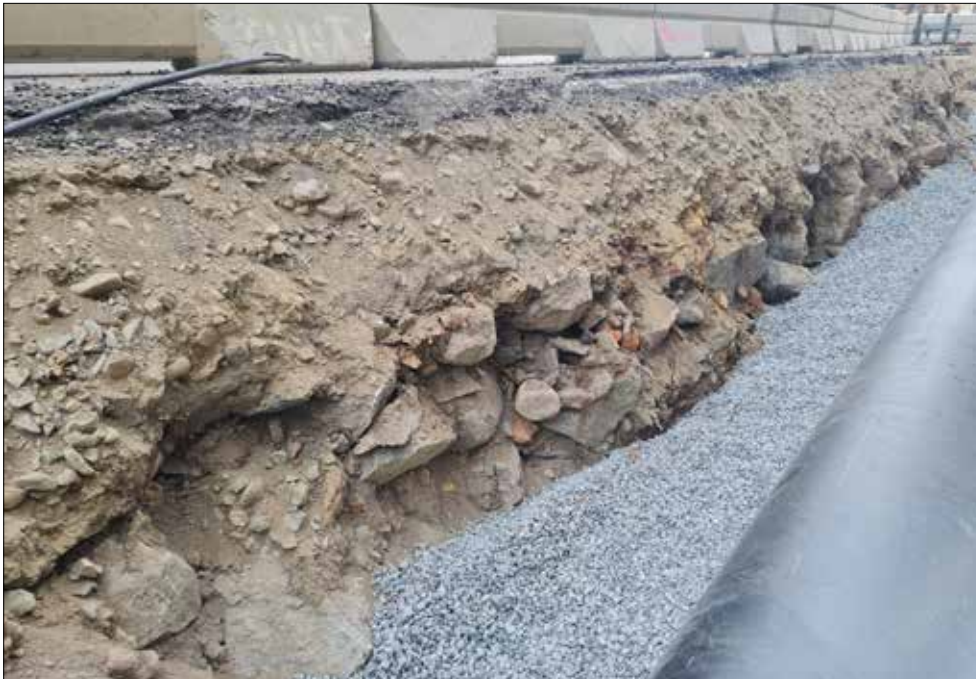
Figur 46. Del av södra schaktväggen i schakt 2 där den gick genom Mungatan. Den stora mängden
stenar har sannolikt ett samband med omläggningen av Lillån kring sekelskiftet 1900. Foto från öster.

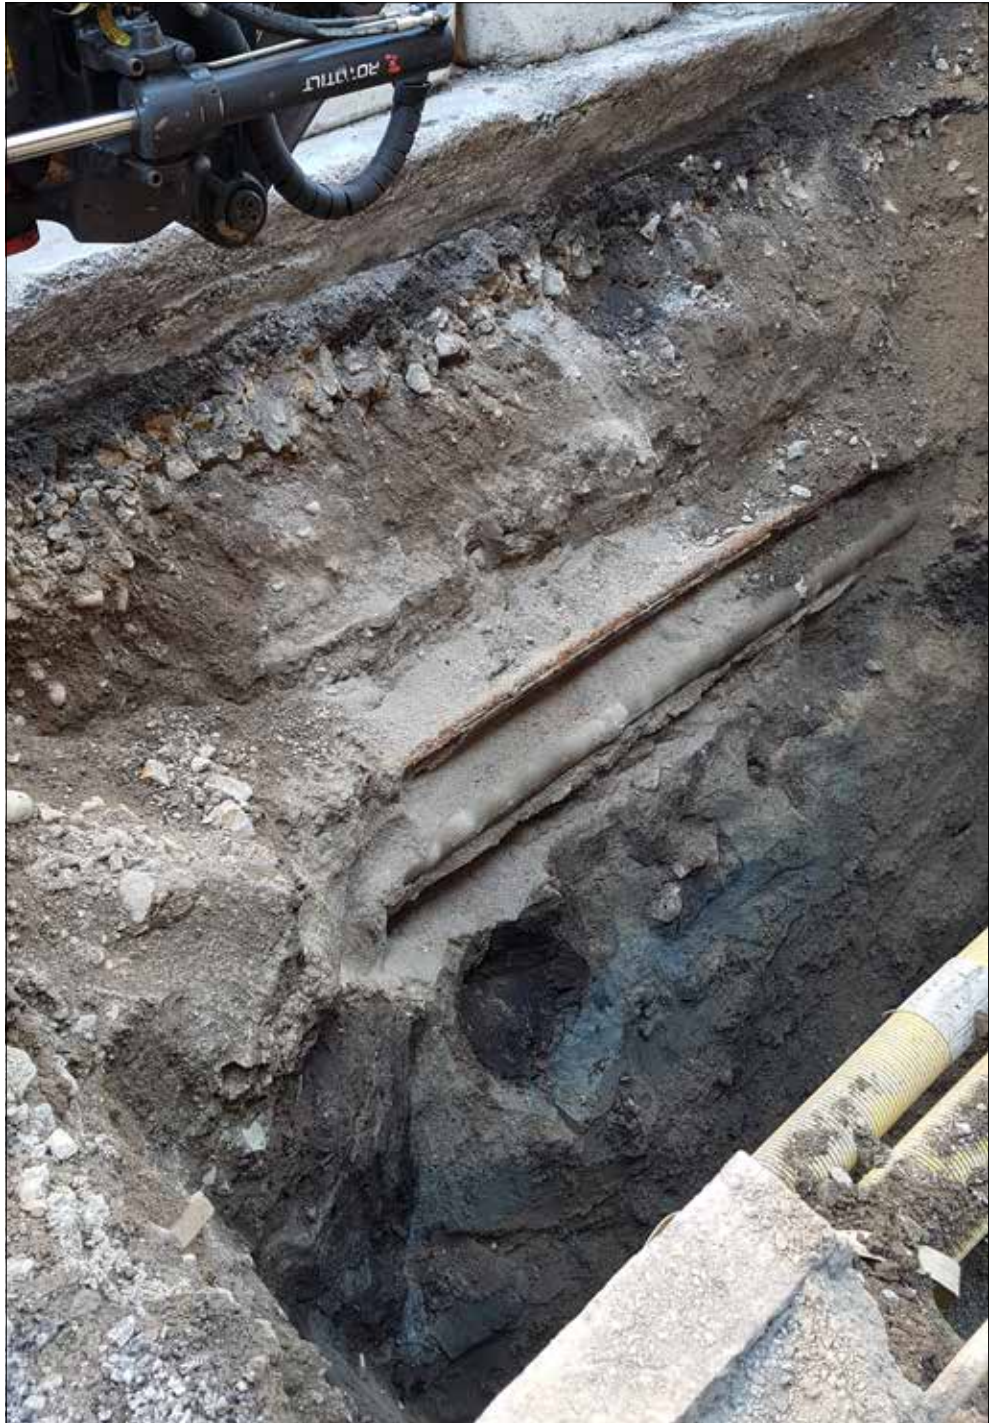
Figur 47. Kulturlager i östra schaktväggen i schakt 3. Foto från norr.

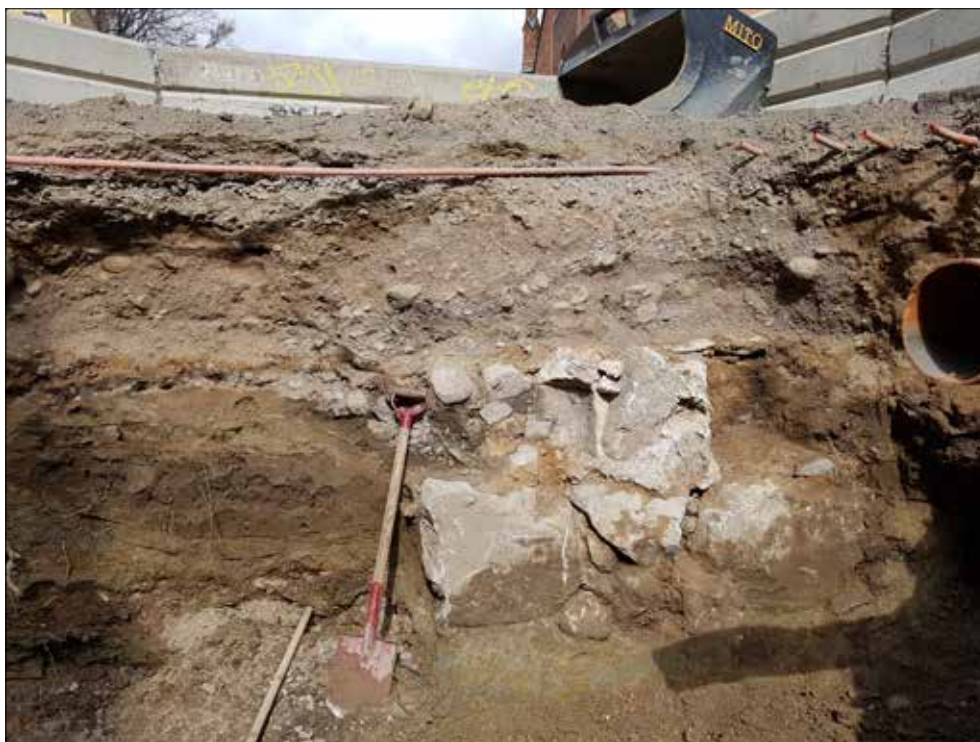
Figur 54. I norra schaktväggen i schakt 6 syns kyrkogårdsmuren A326 i sektion efter att denna grävts igenom. Väster om den (vänster i bild) låg flera skikt av kulturlager. I bakgrunden skymtar domkyrkan. Foto från söder av Jonas Ros.

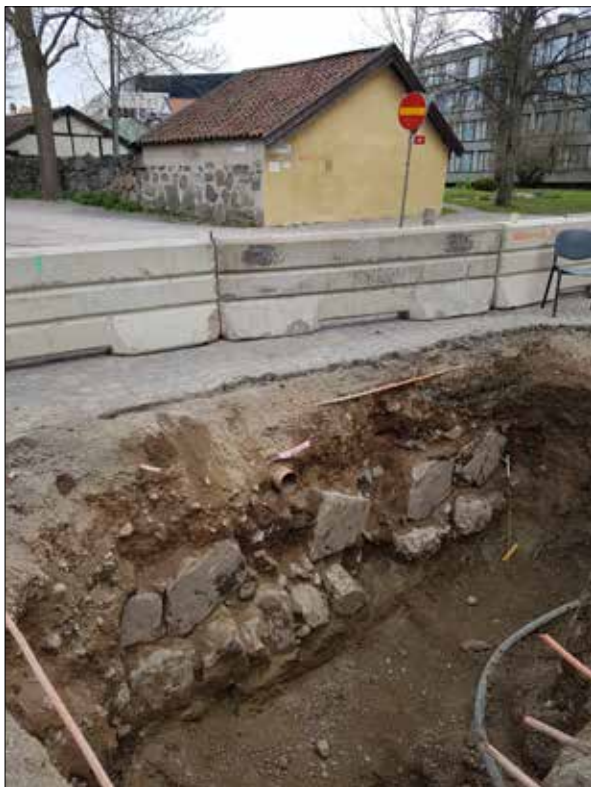
Figur 55. Del av den västra delen av kyrkogårdsmuren A326. Notera stenpartiet i norra väggen på huset "Sotarns stuga" i bakgrunden. Där har kyrkogårdsmuren byggts in i husets vägg och muren fortätter österut. Foto från nordväst av Jonas Ros.

En del av kyrkogårdsmuren, A326 påträffades i schakt 6. Muren sträckte sig i nordvästlig-sydöstlig riktning och var bevarad till en längd av cirka 6 meter. Muren låg som ytligast 0,7 meter under befintlig markyta och gick ned till cirka 2 meter under befintlig markyta. Grundläggningsnivån för muren har legat strax över 9 meter över havet. Bredden i grundläggningsnivån uppgick till 1,5 meter medan det översta skiktet var 1,1 meter brett. Muren var bevarad till ett djup av cirka 1,1 meter (figur 54, 55 och 56),

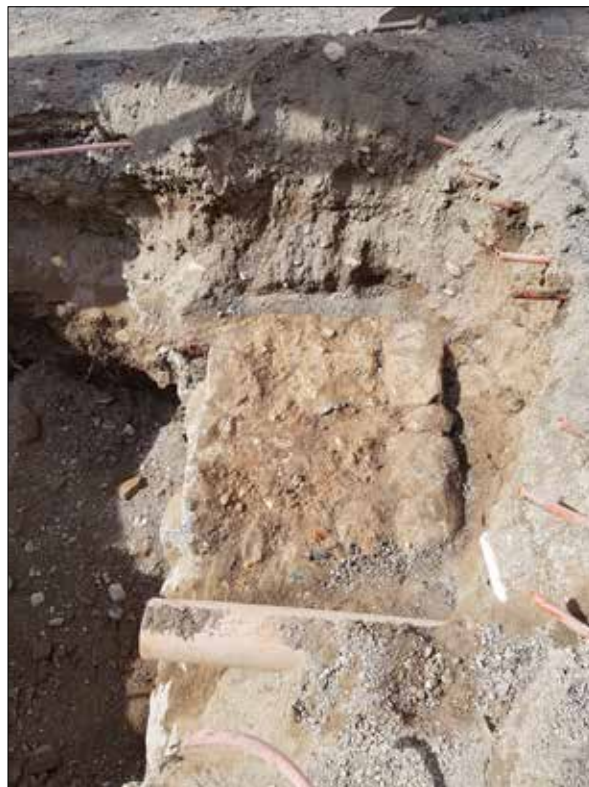
Figur 56. Delar av kyrkogårdsmurens övre del frilades och dokumenterades innan den delen grävdes igenom. Foto från sydöst av Jonas Ros.

men var raserad i övre delen och har ursprungligen varit betydligt högre ovanför markytan (jfr figur 58). Stenmuren var byggd som en skalmur med en murkärna och en ytter- och en innermantel med större naturstenar upp till 1 meter långa och 0,6 meter breda. Murkärnan var uppbyggd av kalkbruk magrad med sand, enstaka mindre tegelbitar och mindre stenar. Stenmuren följer på linje med tidigare undersökta murrester och passar närmast exakt in på kyrkogårdsmuren i en rektifierad karta från 1688. Stenmuren kan alltså tveklöst tolkas som en del av kyrkogårdsmuren kring Västerås domkyrka.

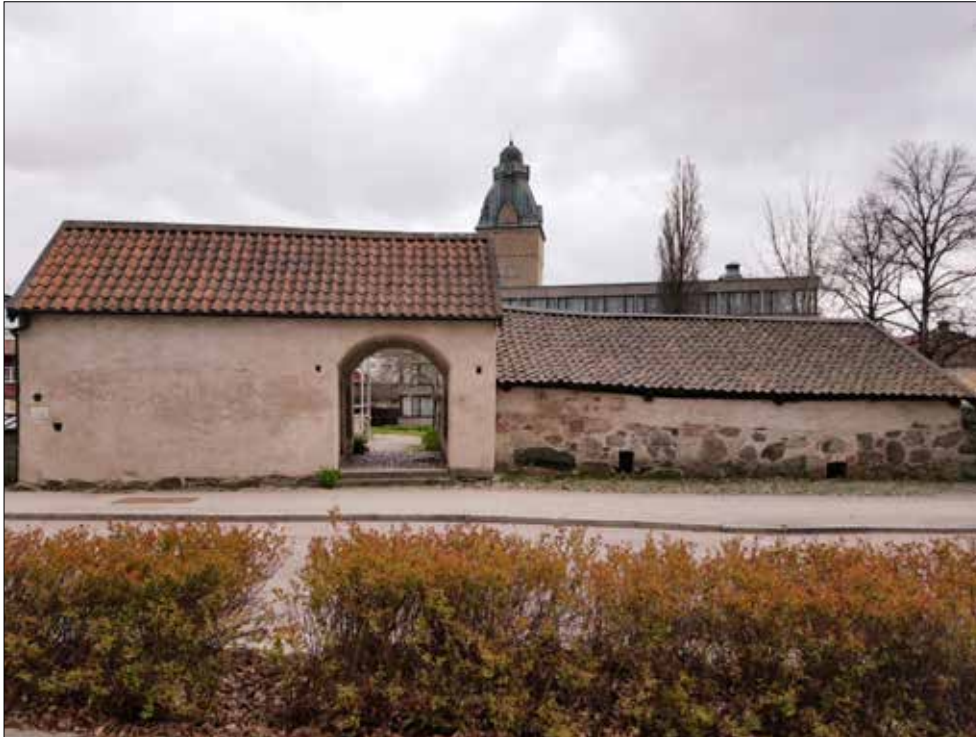
Figur 58. På den södra sidan av Biskopsgatan finns kvarteret Proban. Inbyggt i en husvägg finns en stiglucka, en ingång genom kyrkogårdsmuren. Genom stigluckan syns här Lilla Kyrkogatan som tycks ha varit den gata som ledde från stadens centrum och fram till domkyrkan före 1200-talets slut. I väggen till höger om stigluckan syns delar av den gamla kyrkogårdsmuren inmurad. Tornet i bakgrunden tillhör stadshotellet från 1907. Foto från norr av Jonas Ros.

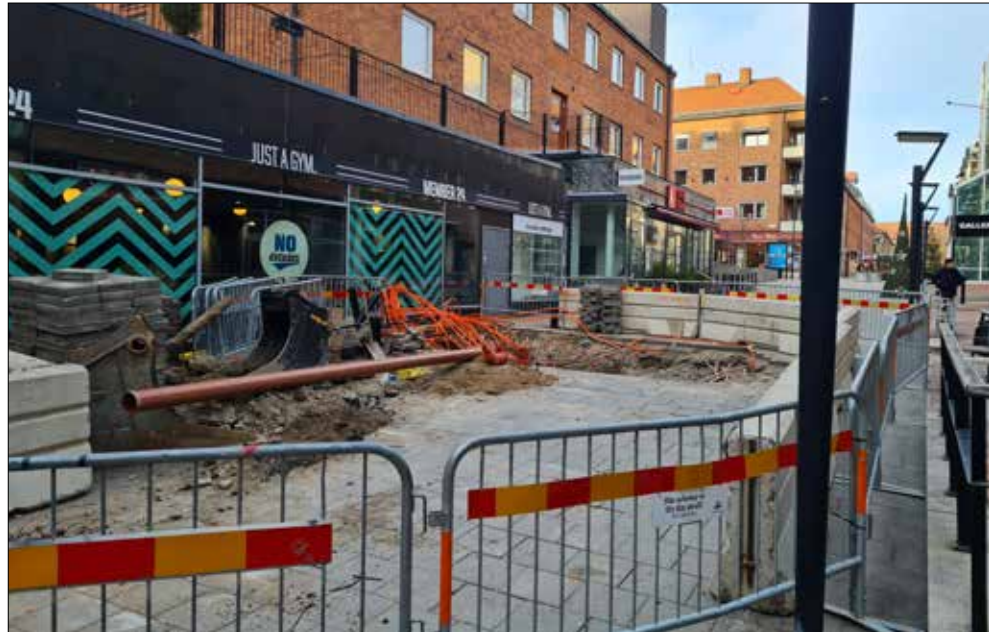
Figur 59. Schakt 10 i Sturegatan fotograferat från sydväst.

I Sturegatan efterbesiktigades ett litet schakt. Bevarade kulturlager fanns i en smal remsa den norra schaktväggen.

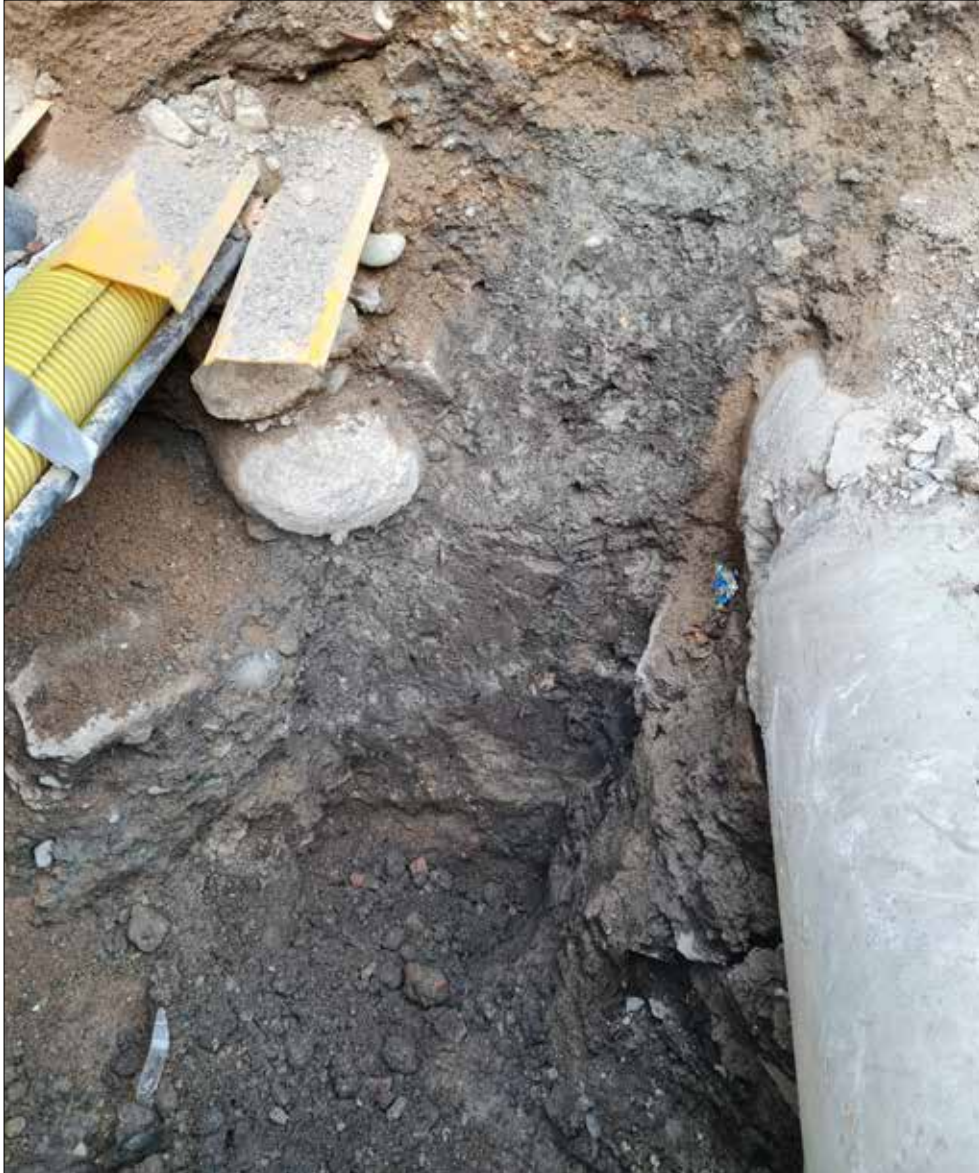
Figur 61. Foto taget från söder på kulturlagren i norra schaktväggen. På båda sidor av kulturlagren var det stort av ledningar.

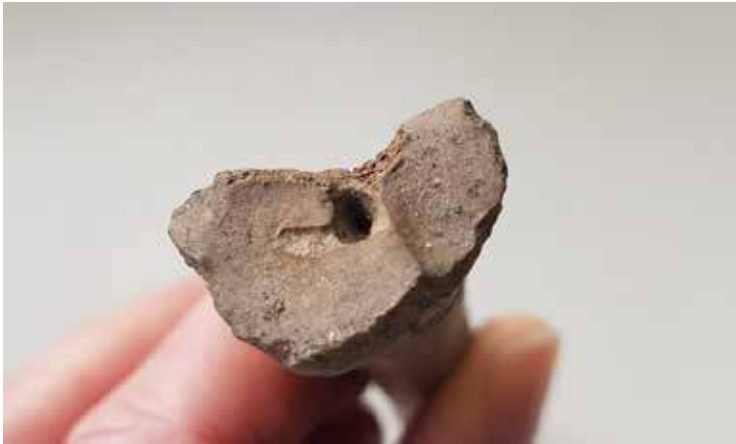
Figur 7. Mellanhandsben från får. Proximal ledyta med en 4×5 mm stor fördjupning centralt på ledytan. På ledytans bortre kant ses postmortal nedbrytning. Foto: Lisa Hartzell.

Ett mellanhandsben från får, som tillvaratogs i kulturlagret A231, uppvisade en 5×4 mm stor och relativt djup grop på den proximala ledytan (figur 7). Detta slags förändring motsvarar troligen en typ av förslitningsskada som tidigare har noterats i stor utsträckning på nötkreatur, bland annat från Eketorp II och III samt från Norrköpings historiska stadslager. Vid Eketorp förekom förändringarna i högre grad på mellanfotsbenen än på mellanhandsbenen, vilket bland annat tolkades som en följd av att nötkreaturen använts som dragdjur (Telldahl 2012). I materialet från Norrköping var förändringarna i stället vanligare på mellanfotsbenen (Hartzell 2022:59). Vad som specifikt orsakat denna skada hos fåret från Västerås går inte

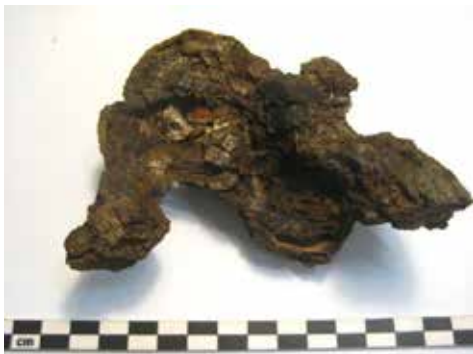
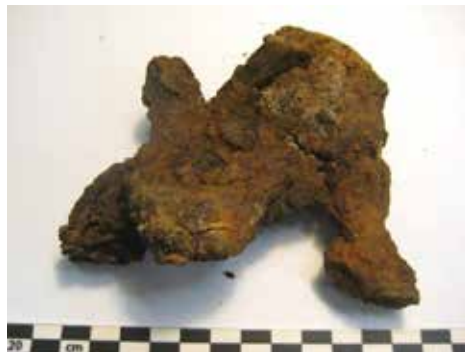
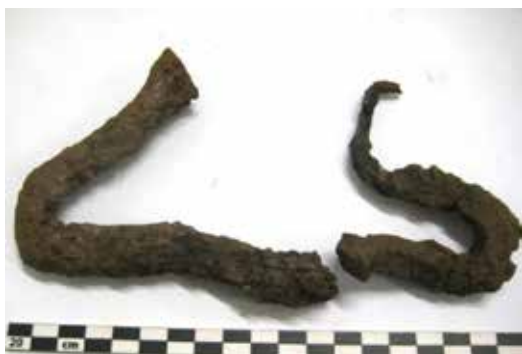
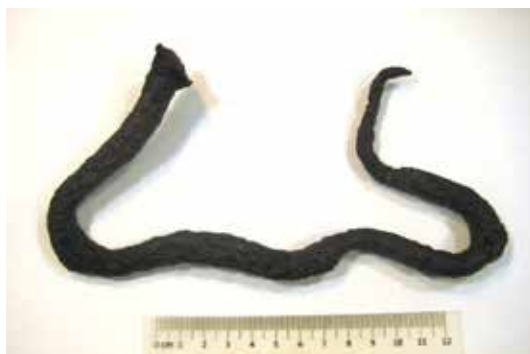
Ovan: före konservering

Ovan: under konservering

Ovan: efter konservering

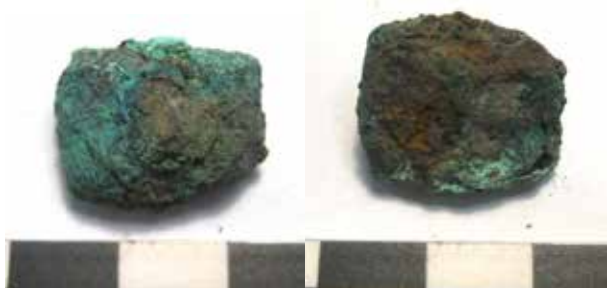
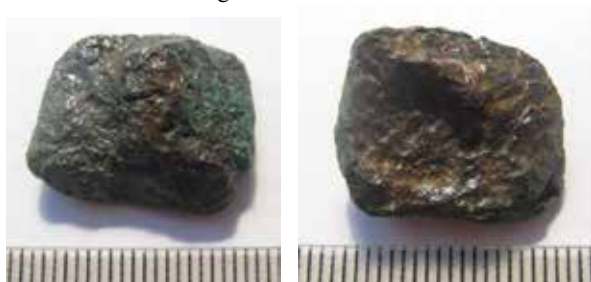
Ovan: före konservering.

Ovan: efter konservering
