Sädesmagasinet, Skantzen Sanering av hussvamp

Antikvarisk rapport

Frösvi 4:2
Svedvi socken
Hallstahammars kommun
Västmanlands Län
Västmanland

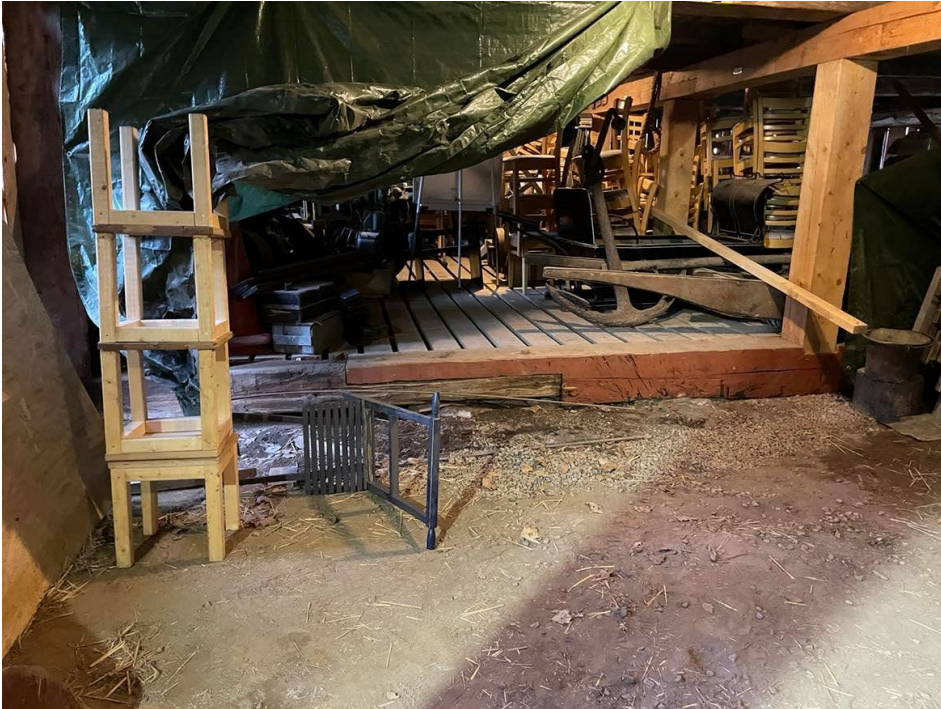
Figur 3 Det uppreglade golv innan rivning.

Allt av svamp angripet material togs bort, såväl liggande stockar som stående, bärande timmer. Där angripna stockar mötte syll behandlades syllen med Lavtox-Borstavar ca 1 meter åt var håll där svamp hittats. Trappen kapades av. Det uppreglade golvet av tryckimpregnerat golvtrall togs bort. Kallmuren mot slänten i öster dammsugs noga utan att stenarna flyttades. Lastbilar förde deponiavfallet som vidare togs hand om av Vafab miljö. Material som är berört av svamp kasseras.

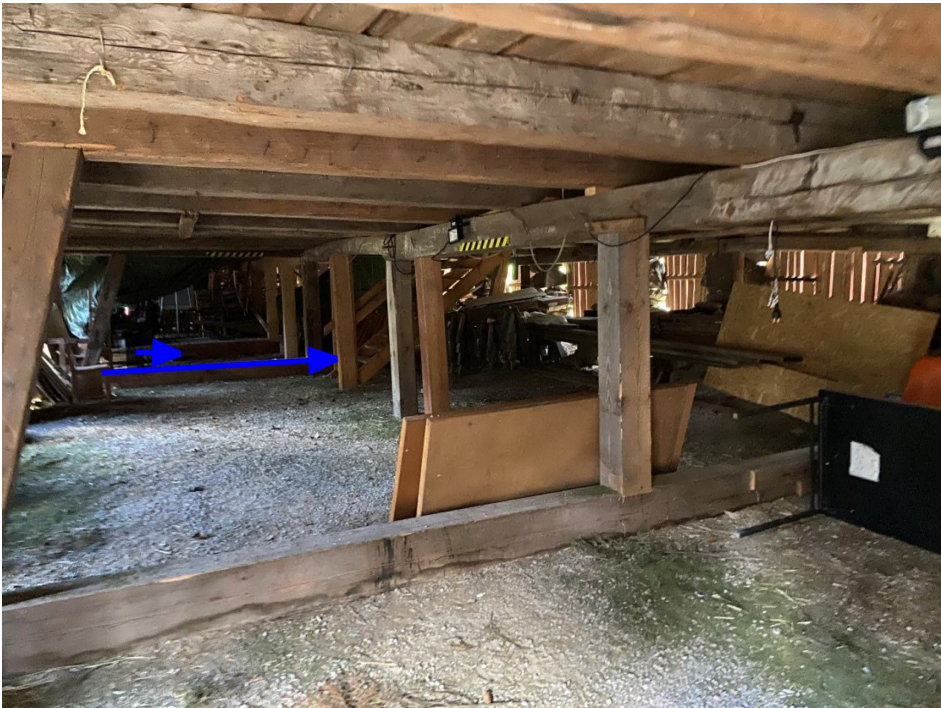
Figur 4. Pilar visar var svampen angripit. Bild från Recover.

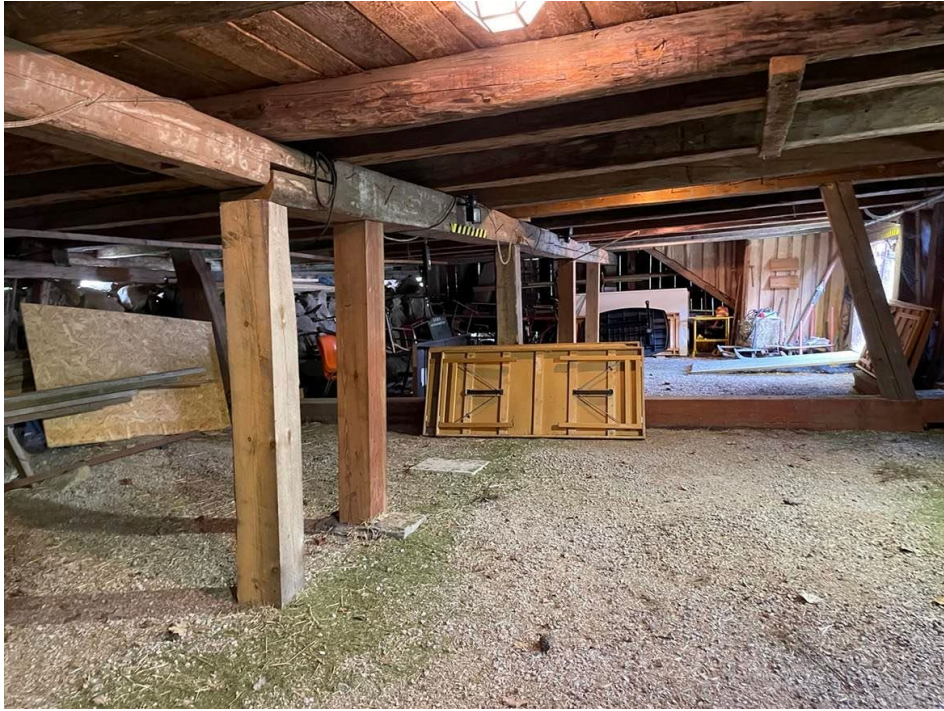
Figur 5. Bild innan åtgärder mot norr med kallmur till vänster i bild.

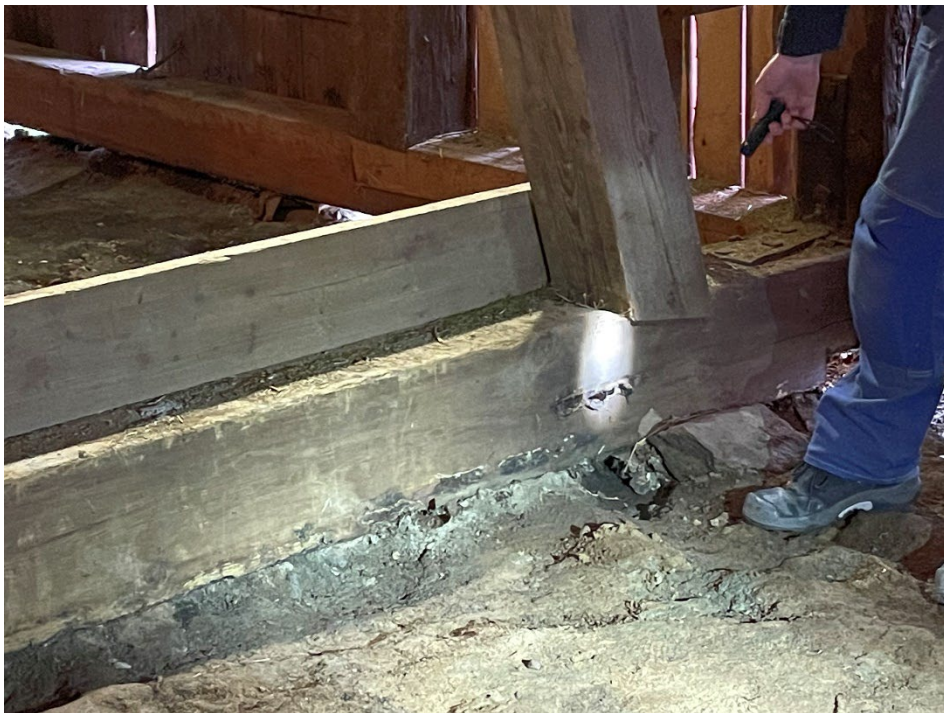
Figur 6. Svampangripen stock.

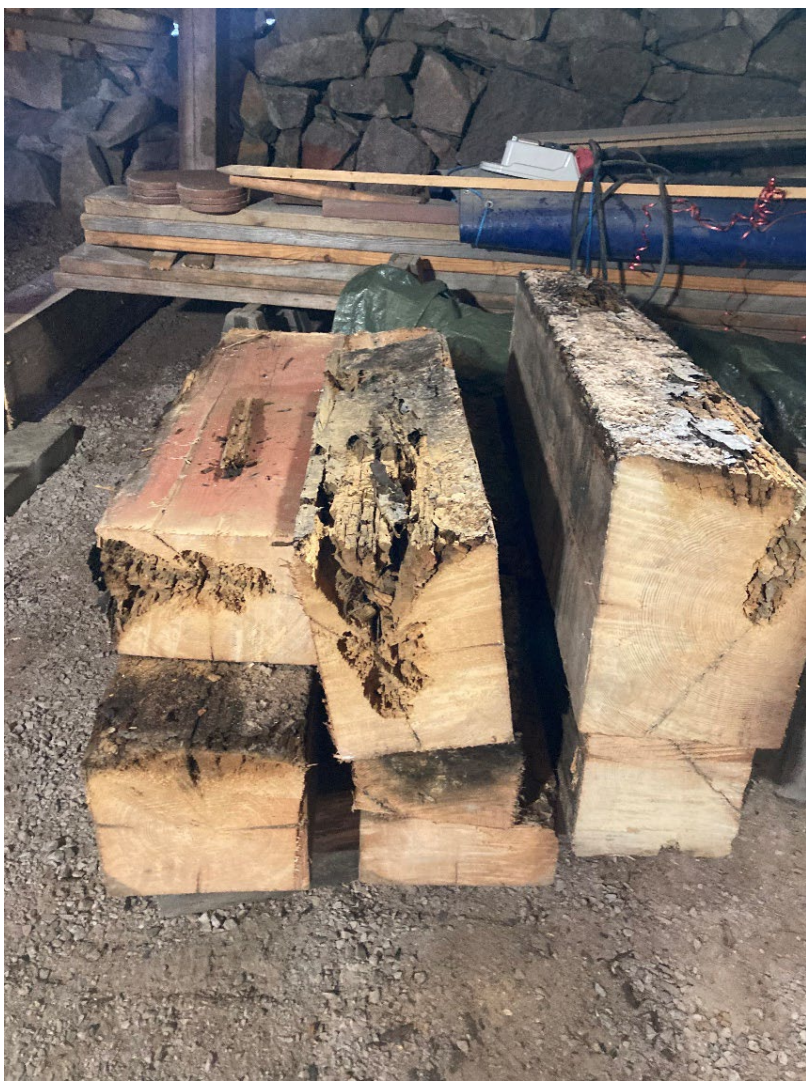
Figur 7 Angripet material kasserades och togs om hand av det kommunala återvinningsföretaget.

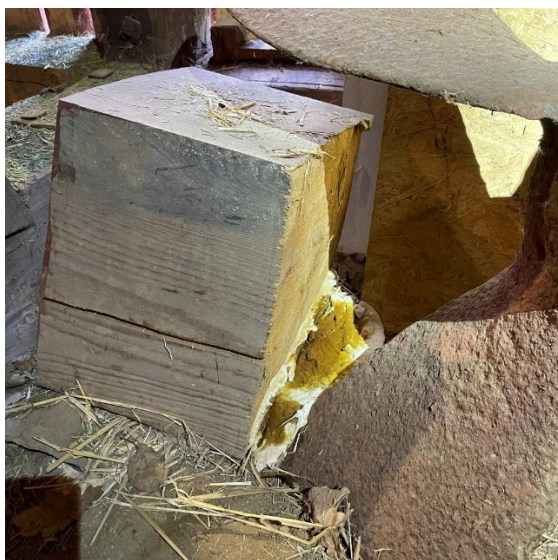
Figur 8 Ansågad svampangripen stock.

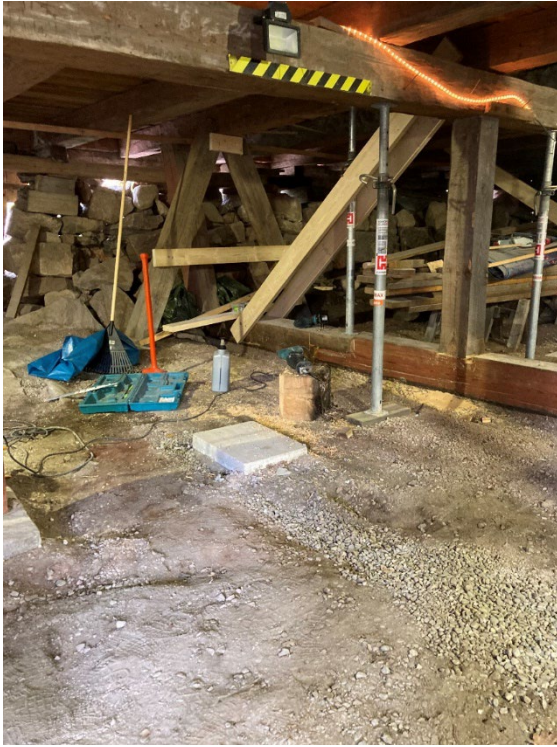
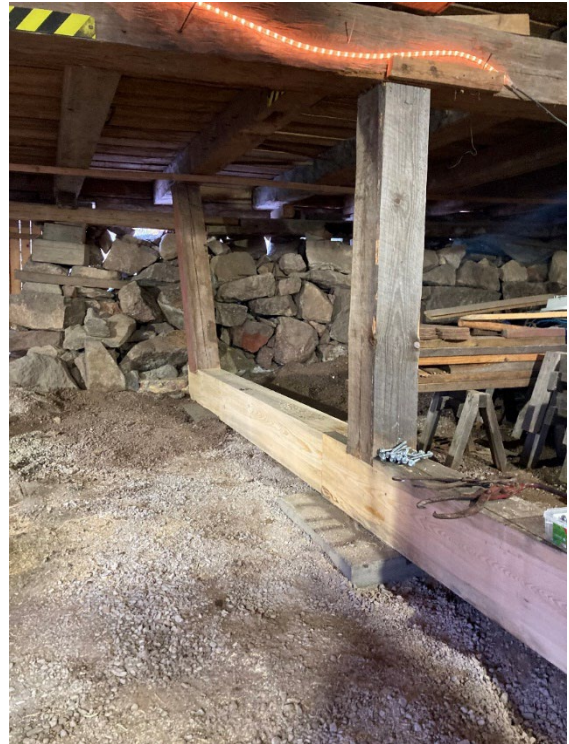
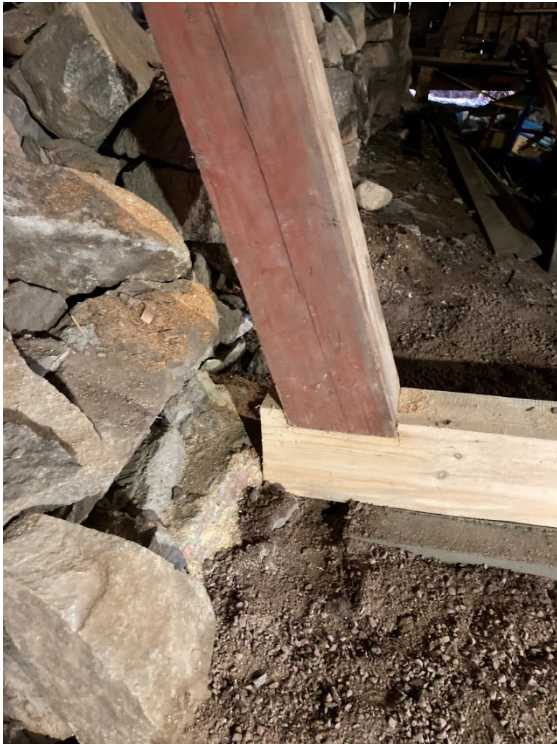
Figur 9 Byte av stock i norra delen vid kallmur.

Det rötskadade virket ersattes med nytt virke med lika dimensioner som innan. På trappen monterades kortare regler för stabilitet. Trappan ställdes på sten för att undvika markkontakt. Marken återfylldes med stensingel. Kommunen har röjt sly och högt gräs samt rensat från skräp runt byggnaden. Falks schaktfirma grävde ett dike bakom byggnaden för bättre dränering. Ett nytt golv monterades på stället där det tidigare golvet demonterats och deponerats.

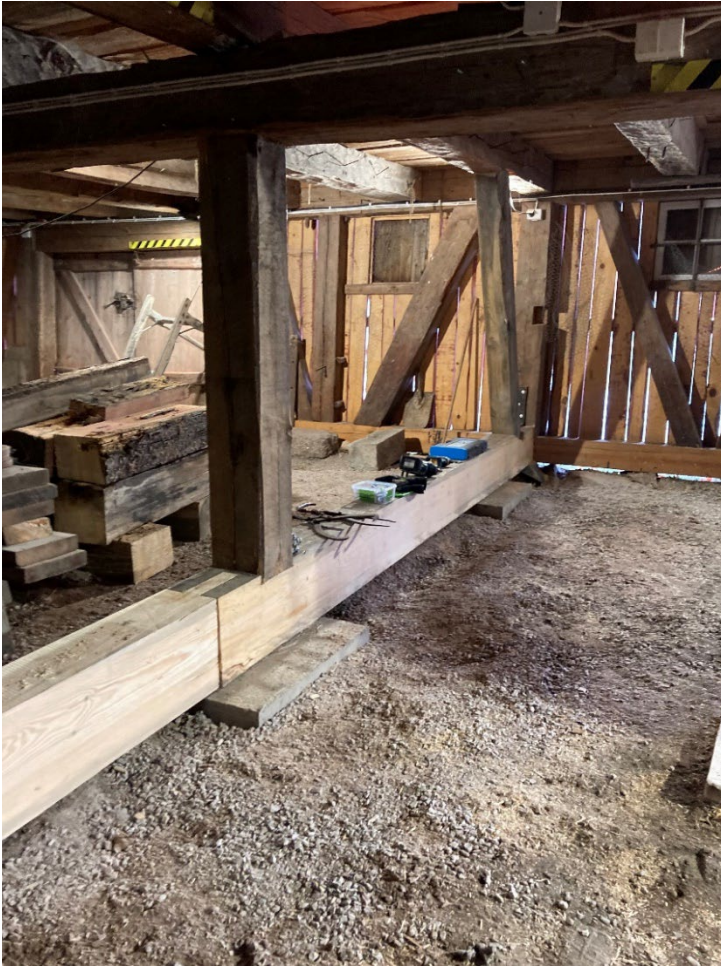
Figur 10 Ny stock med underliggande stenar mot märkfukt.

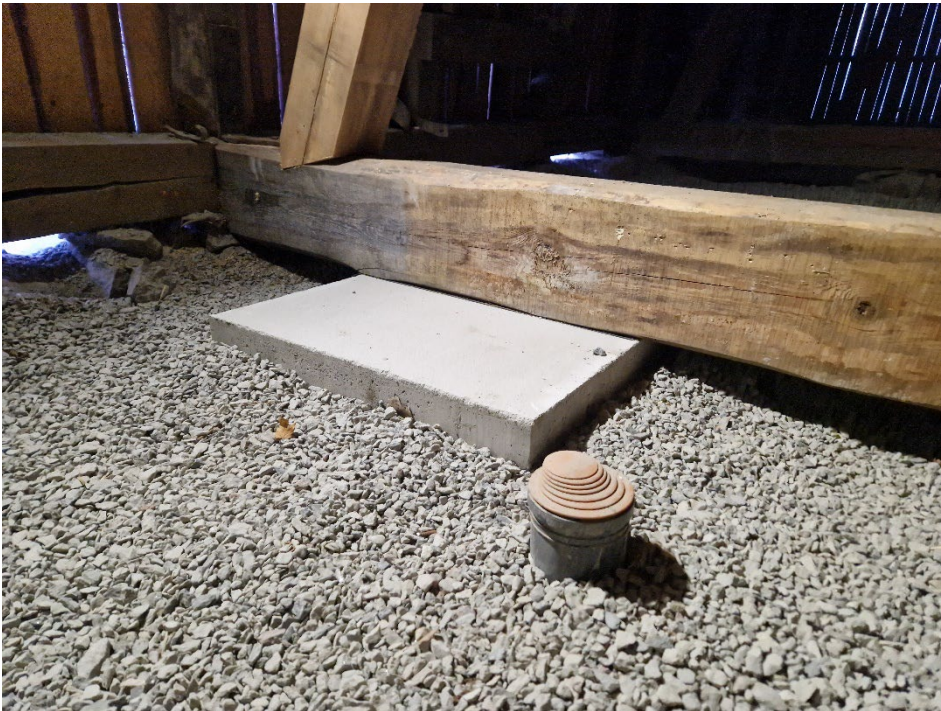
Figur 112 Singel återfördes som märkunderlag. Stenar placerades under timret som barriär mot märkfukt.

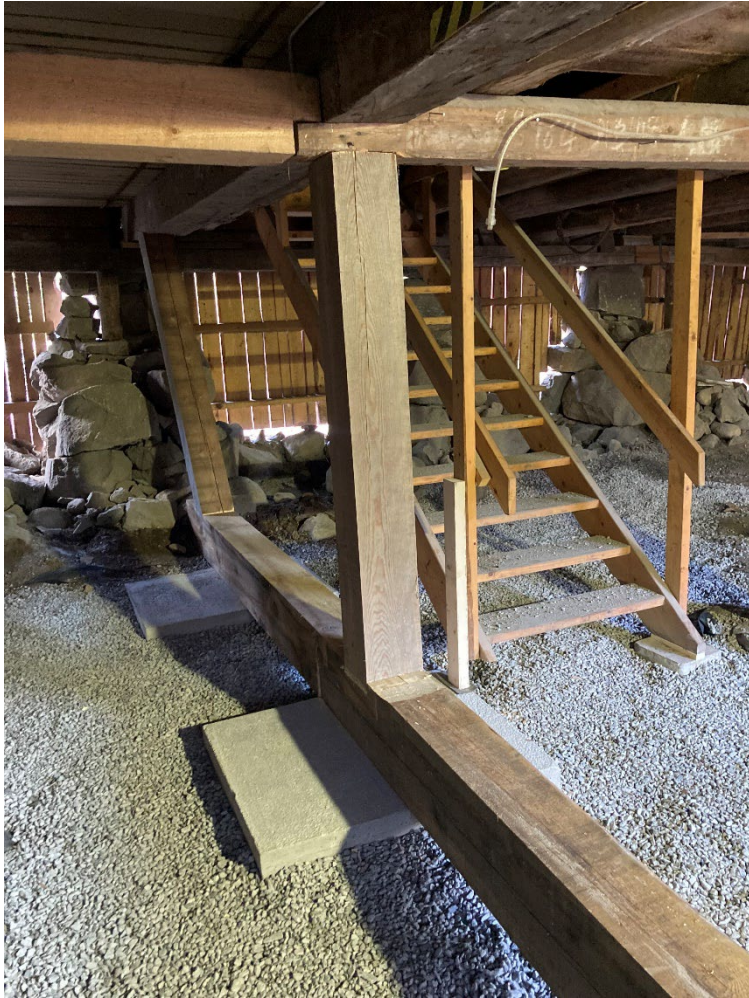
Figur 13 Ny stock och trapp med underliggande stenar och ny marksingel.
