Orangeri från 1700-talet vid Strömsholms slott

ARKEOLOGISK UNDERSÖKNING I FORM AV SCHAKTNINGSÖVERVAKNING

L2004:5880, Strömsholms slott
Strömsholm 8:52
Kolbäcks socken
Hallstahammars kommun
Västmanlands län
Västmanland

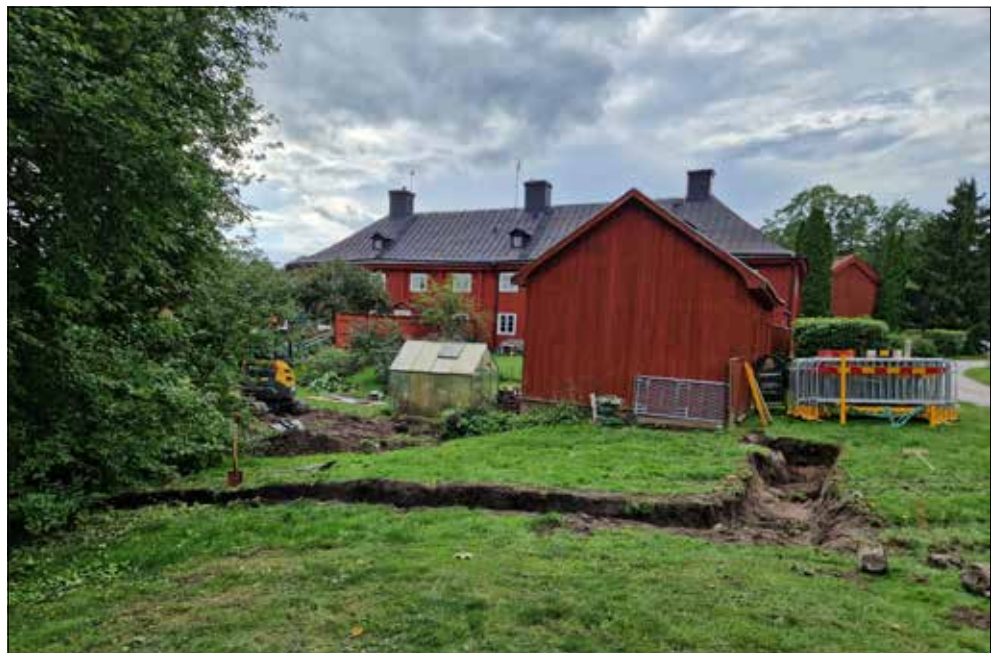
Figur 5. Vy över delar av schakt 1. I schaktet framkom grundstenar från en stor byggnad. Foto från öster.

I schaktets nordvästra del, intill den befintliga byggnaden, framkom kraftiga grundstenar, A1 (figur 4–8), till nordväggen tillhörande en byggnad, hus 1. Norr om grundstenarna fanns en störning där en stubbe togs bort. Öster om grundstenarna fanns en störning, en vattenledning som grävdes ner 1973. En sektion, sektion 3, upprättades (figur 7).

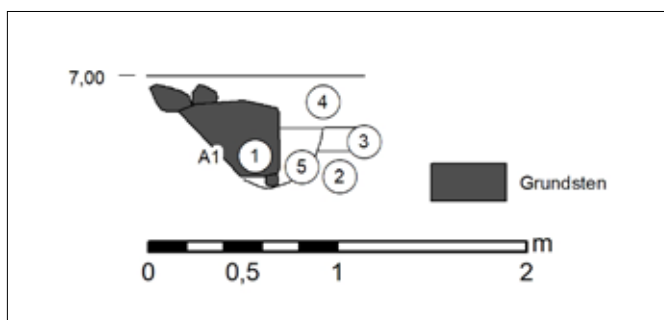
Figur 7. Sektion 3 sedd från öster. Här ses delar av grundstenarna, A1, till hus 1 (se figur 4 och 6 för sektionens läge). Skala 1:40.

- 1) Stenar. Grundstenar, A1.
- 2) Beige sandig lera. Undergrund.
- 3) Grå sandig lera. Äldre markhorisont.
- 4) Brunröd lera och jod. Gräs i toppen.
- 5) Grå brun lera. Nedgrävning för grundstenarna, A1.

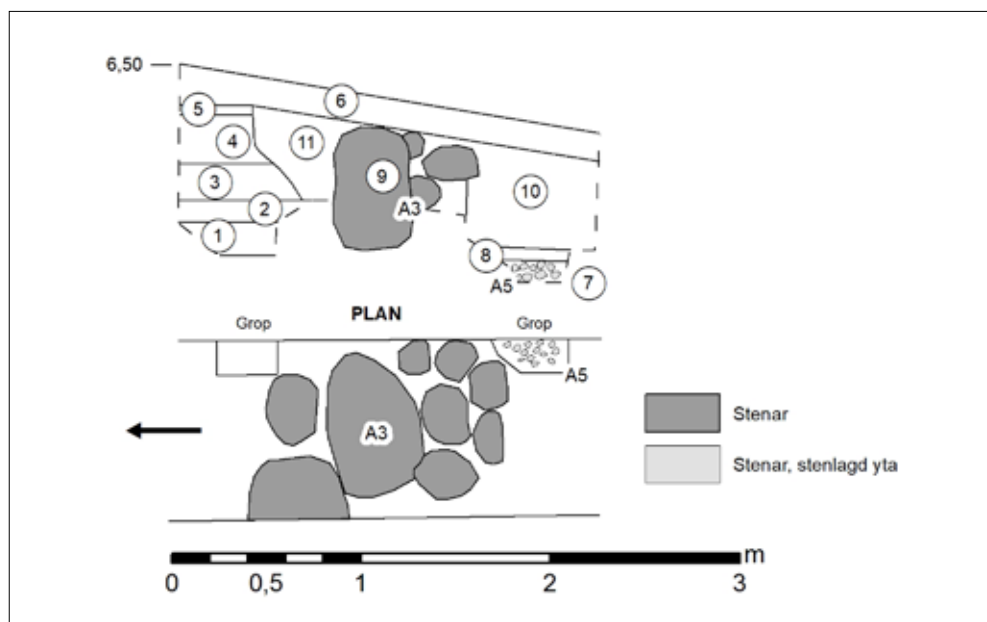
I schaktets nordöstra del framkom en sten, A2 (figur 5), som bedöms ha tillhört hus 1:s norra vägg. I schaktets sydöstra del framkom flera större stenar, A3 (figur 4 och 9–11), som först uppfattades som en mur, men som tolkas utgöra delar av grundstenarna till hus 1:s södra vägg. En sektion, sektion 1, och en plan upprättades (figur 9). På den vänstra, norra, sidan av grundstenarna, A3, fanns flera påförda lager.

På den södra sidan av grundstenarna, A3, fanns en hårdgörningsyta, A5 (figur 9 och 11), som bestod av flera mindre stenar. Dessa utgör sannolikt delar av en stenlagd gårdsplan utanför, söder om, huset.

Figur 9. Sektion 1 sedd från norr och stenarna, A3, som bedöms vara del av grundstenarna till södra väggen i hus 1, samt den stenlagda ytan, A5. Den större stenens läge är projicerad och dokumenterad i sektionen trots att den låg utanför sektionen. Nedtill i figuren ses en planritning över grundstenarna i schaktet (se figur 4 för planens och sektionens läge). Skala 1:40.

- 1) Rödbrun sandig lera. Undergrund.
- 2) Mörkbrun sand blandad med lera. Äldre marknivå.
- 3) Flammigt lager bestående av klumpar av grå och ljusbrun lera. Påfört lager.
- 4) Brun lera med inslag av tegelbitar. Påfört lager.
- 5) Grus och lera. Påfört lager. Marknivå.
- 6) Mörkbrun matjord med gräs och annan växtlighet i toppen. Sandblandat till höger om stenarna.
- 7) Ljus grå sand, grus och stenar, 0,02–0,04 m stora. Hårdgörningsyta, A5, att gå på.
- 8) Mörkbrun sandblandad lera.
- 9) Stenar, grundstenar, A3, till hus 1.
- 10) Brun sandblandad lera. Påfört lager. En rostig konservburk låg i mitten av lagret.
- 11) Brun sandblandad lera.

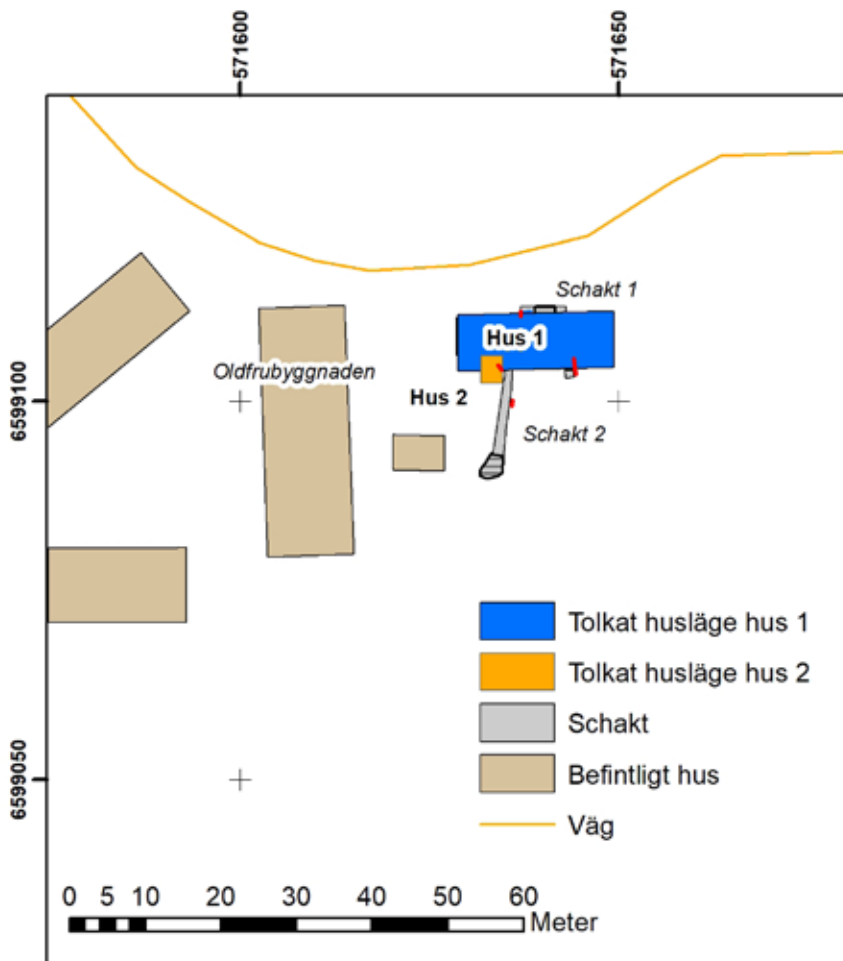
Syllstensraden, A4, tolkas vara lämningar av en ekonomibygnad, hus 2. En tolkad utbredning av huset ses i figur 20, vi vet dock ej hur stort huset har varit. Hus 2 låg delvis inom den tolkade utbredningen av hus 1. Hus 2 överlades ej av massor av den typ som fanns i schakt 1 (figur 9) och därför tolkas hus 2 vara yngre än hus 1. Då hus 2 uppfördes grävdes sannolikt massor bort på platsen. Den befintliga byggnaden norr om schaktet uppfördes enligt uppgift på 1930–1940-talet. Troligtvis har hus 2 varit i funktion någon gång från 1800-talet början fram till 1930–1940-talet då den befintliga byggnaden uppfördes. Hus 2 har antagligen använts för förvaring knuten till verksamhet i köks- och fruktträdgården fram till mitten av 1900-talet då trädgården tycks ha tagits ur bruk.

Figur 20. Tolkade huslägen. Hus 1 bedöms vara en byggnad som ses i figur 18 som var i funktion under 1700-talets andra hälft fram till 1800-talets början. Troligen var byggnaden ett orangeri. Endast en del av en syllstensrad framkom av hus 2. Den byggnaden tolkas ha varit en ekonomibyggnad som var i funktion från 1800-talets början fram till 1930–1940-talet. Utdrag ur Fastighetskartan. Skala 1:1 000.
