OMBYGGNING AV VÄG 53

Stenkvista-Eskilstuna

ARKEOLOGISK FÖRUNDERSÖKNING

L1984:9834 m.fl.
Stenkvista prästgård 1:1 m.fl.
Stenkvista och Eskilstuna socknar
Eskilstuna kommun
Södermanlands län
Södermanland

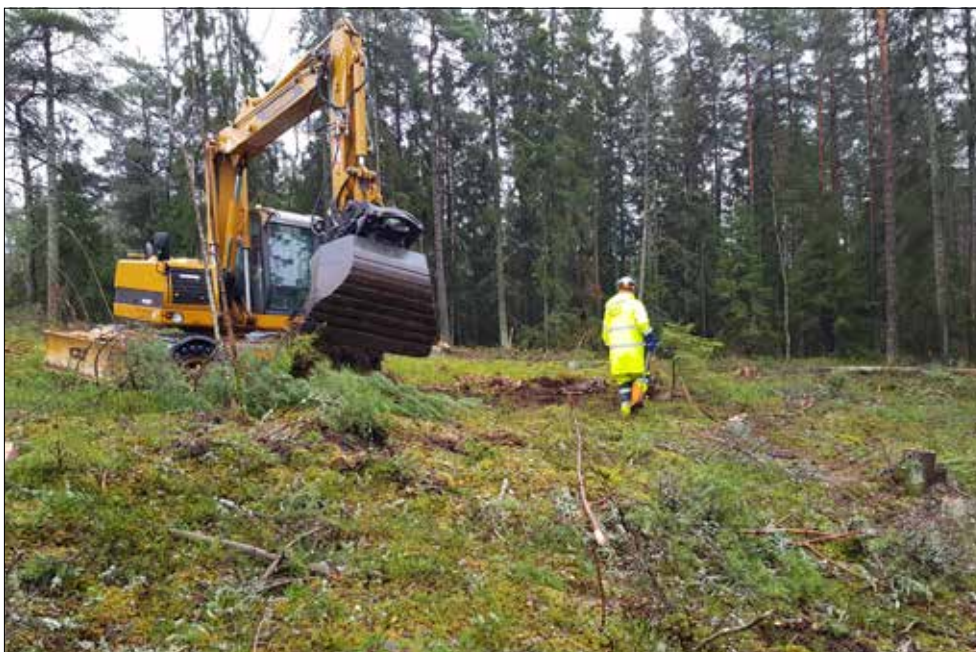
Figur 3. Schaktning i området runt stensättningen (L2021:1065). Foto från sydväst.

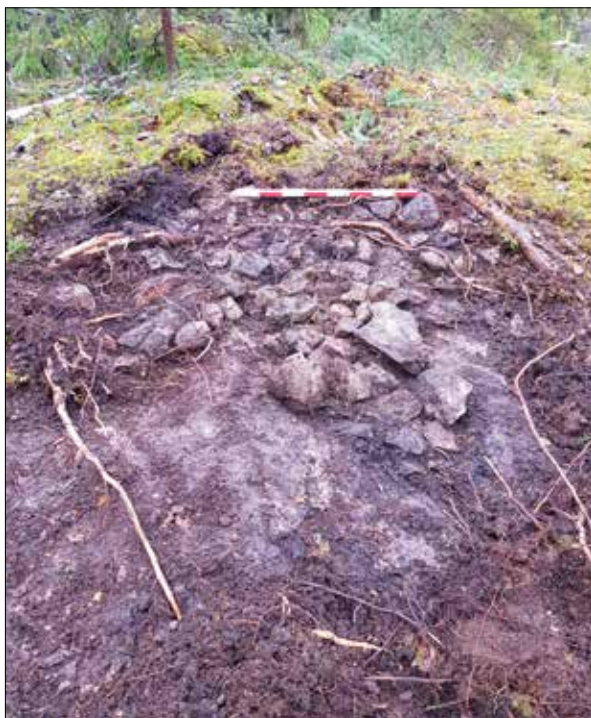
Figur 5. Det framrensade partiet av stensättningen (L2021:1065). Foto från öster.

I det 1,5 m² stora partiet av stensättningen som rensades fram kunde det konstateras att den var uppbyggd av ett kantigt stenmaterial med en storlek på 0,1–0,25 meter (figur 5). Den var flerskiktad och anlagd direkt på hällen. Ingen fyllning kunde iakttas mellan stenarna. Dess beskrivning i Kulturmiljöregistret (KMR) kvarstår:

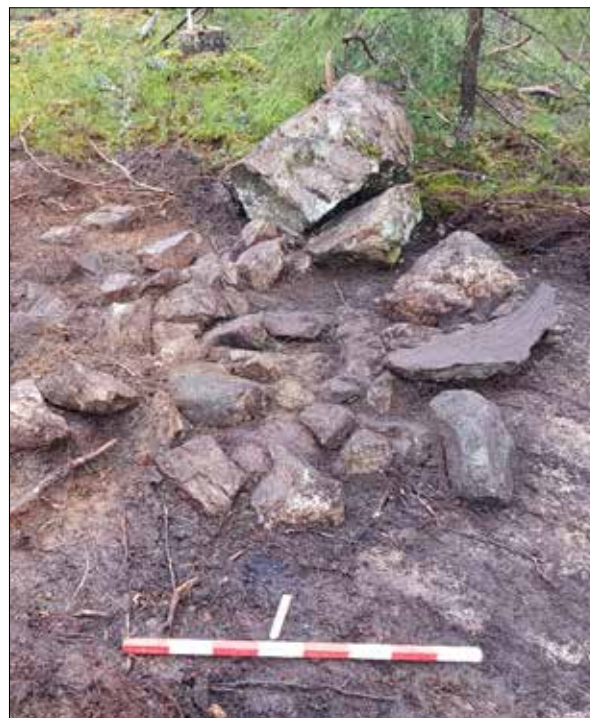
Figur 6. Den nypåträffade stensättningen (L2024:71). Foto från norr.

Fem meter nordväst om stensättningen (L2021:1065) påträffades ytterligare en stensättning (A306) (L2024:71). Den var 2,4 × 2,2 meter stor och likt stensättningen (L2021:1065) lagd direkt på hällen. Stenmaterialet bestod av 0,15–0,4 meter stora stenar lagda i 1–2 skikt, fyllning mellan stenarna bestod av ljus siltig sand. Materialet var betydligt mycket hårdare packat än kringliggande morän. Den var anlagd på samma naturliga terrass som stensättningen (L2021:1065) och hade ett block på 1,1 × 0,7 meter i söder (figur 6).

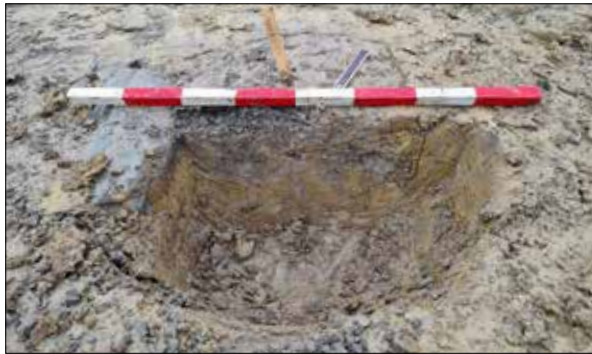
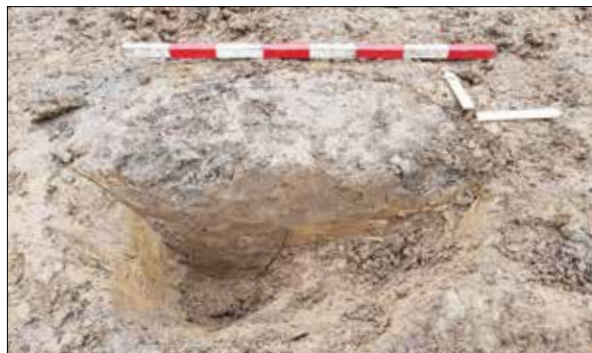
Figur 8. De provtagna stolphålen A425 och A481 i sektion. Foto Stefan Östlund från norr och Reidar Magnusson från söder.

Två anläggningar provtogs, stolphålen A425 och A481 (figur 8).

Kol från kärnfruktsträd i stolphål A481 daterades till tidig neolitikum (TN II) (tabell 2). Detta stämmer överens med dateringen av L2021:1063 från utredningen (Holm 2021). Kol från gran i stolphålet A425 daterades till skiftet mellan medeltid och tidigmodern tid (tabell 2, bilaga 3 och 5).

Förekomsten av spannmål (korn) i det yngre stolphålet A425 var hårt brända och tolkades utgöra hushållsavfall (bilaga 4).

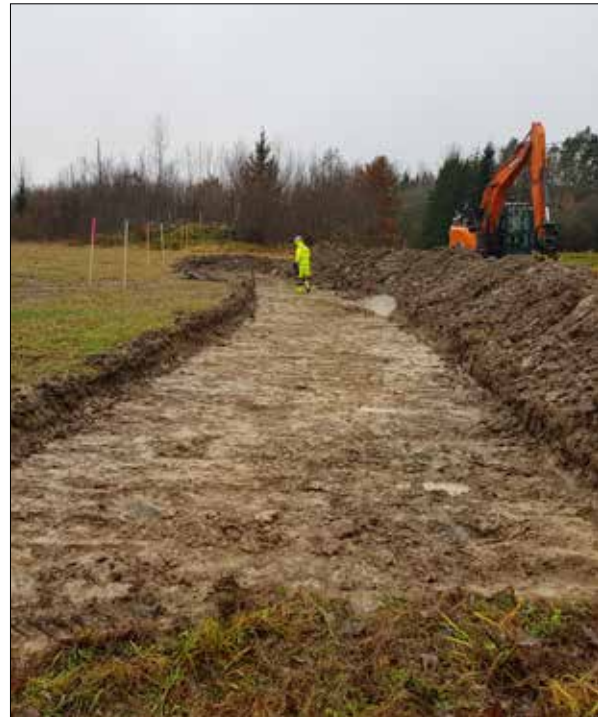
Figur 9. Schakt S452, anläggningarna påträffades i höjd med arkeologen i schaktet. Foto från norr.

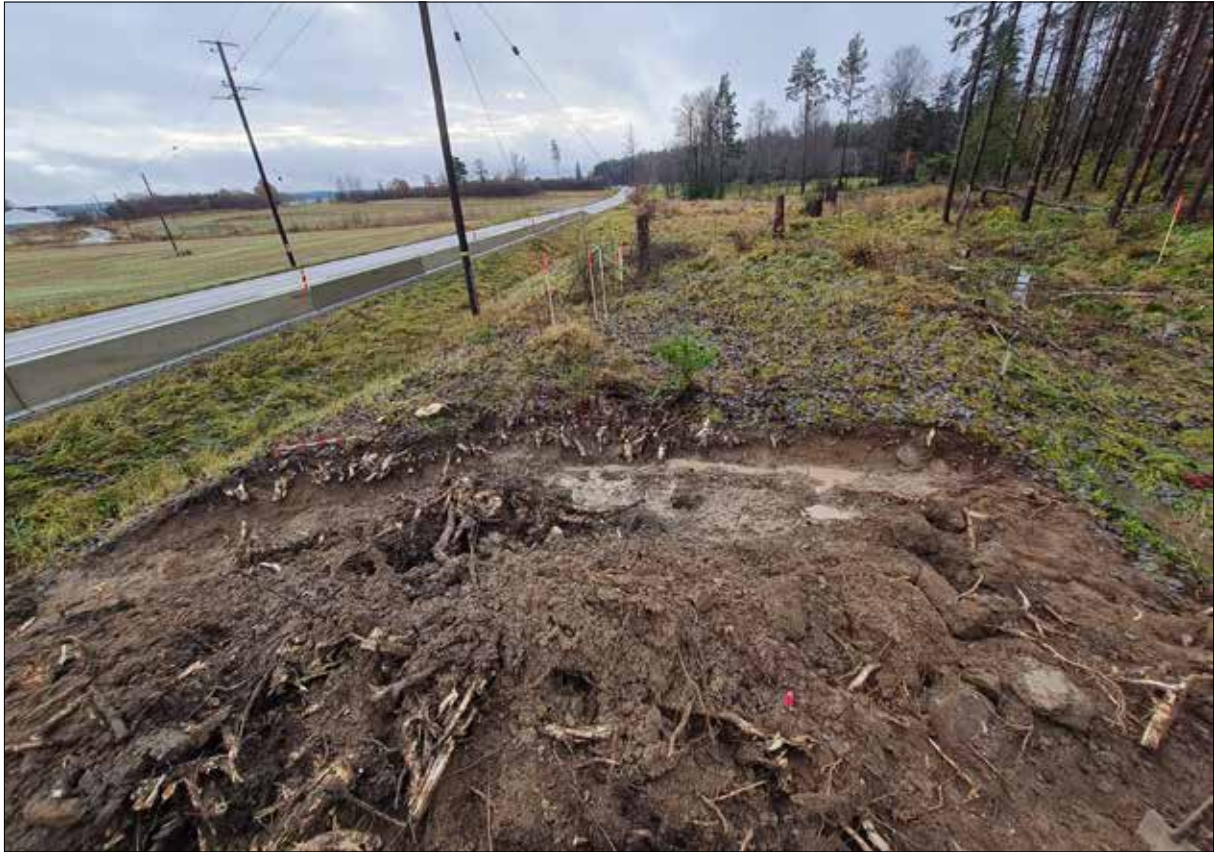
Figur 11. Den norra sektionen (C491) genom färdvägen. Foto från norr.

Vid den *norra sektionen* (C491) (figur 10) genom färdvägen (L1984:9834) kunde det iakttagas att dess västra kant var uppbyggd av stenar med omkring 0,4–0,6 meters storlek, samt ett siltigt material som skiljde sig mot den naturliga jordmånen som var lera (figur 11). Vägens östra kant kan ha varit påbyggd med silt den också, men var inom förundersökningsområdet störd av sentida aktiviteter.

I det siltiga materialet mellan stenarna i vägens västra kant togs ett makrofossilprov (bilaga 4). Provet innehöll kol som inte gick att artbestämma (bilaga 4), men som daterades med ¹⁴C-analys till 249–405 e.Kr. kal. 2 sigma, det vill säga yngre romersk järnålder (bilaga 5).

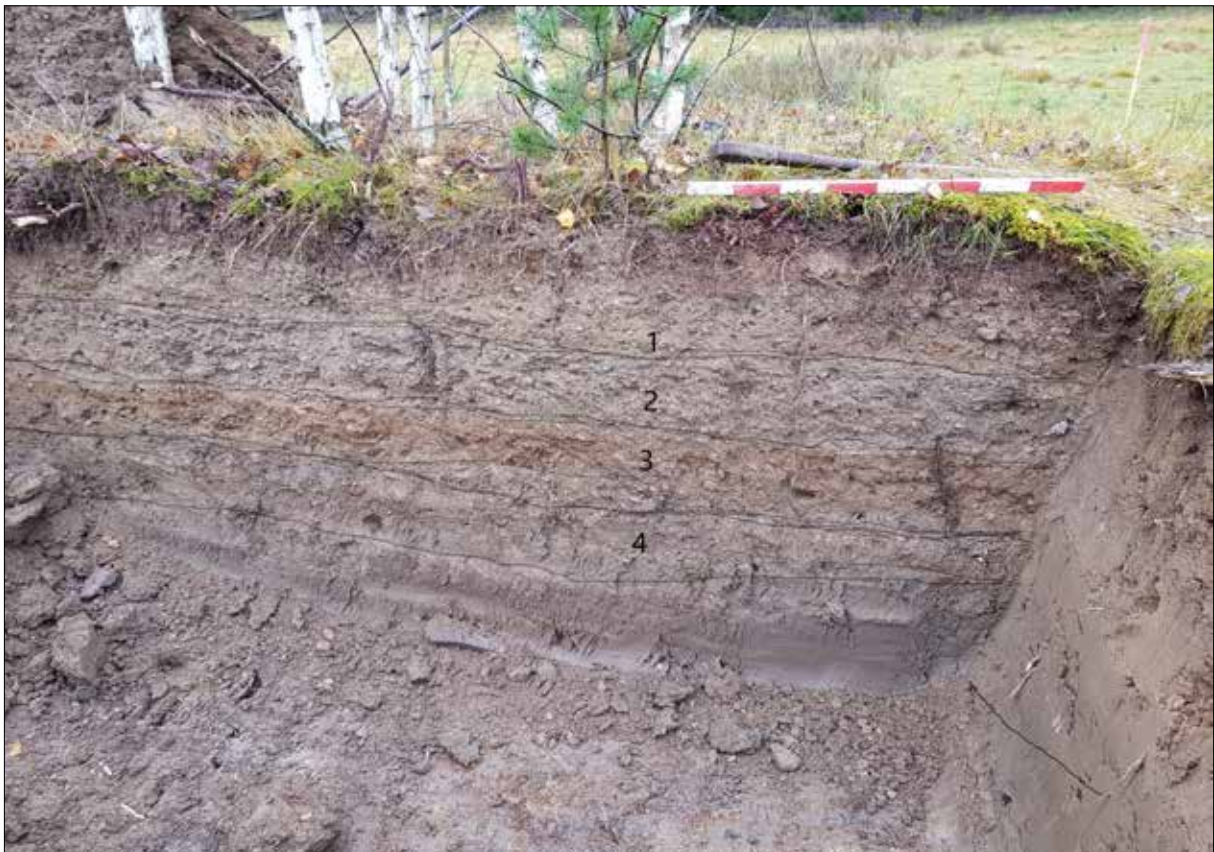
Figur 12. Den södra sektionen (C496) där de i texten beskrivna lagren kan iakttas. Foto från östnordöst.

Vid den *södra sektionen* (C496) (figur 10) genom färdvägen (L1984:9834) kunde det konstateras att vägen här var uppbyggd av fyra iakttagbara lager påförda massor (figur 12). Åtminstone det översta av dessa var påfört för att utgöra en tillfart från nuvarande väg 53 ner till hagmarken där färdvägen löpte. Dessa lager beskrivs enligt följande:

Lager 1. Det yngsta lagret under 0,1 meter mylla var 0,24 meter tjockt. Beige grus med inslag av sand och silt. Glest med rundad småsten, 0,01–0,02 meter stora.

Lager 2. 0,2 meter tjockt. Gråbeige grus med sand och lera. Rikligt med rundad småsten, 0,01–0,04 meter stora. Ljusgrå lerig horisont i toppen, 0,02 meter tjock, utgör en möjlig äldre markhorisont.

Lager 3. 0,15 meter tjockt. Rödbrun–beige sand med måttligt inslag av silt. Rundad småsten, 0,07–0,10 meter stora.

Lager 4. 0,1 meter tjockt. Gråbrun lera med grus och sand. Rostutfällningar. Rödrosa lerklumpar. Grusigt skikt i botten, 0,01 meter tjockt. Under detta vidtog en gråbrun lera, vilket är den naturliga jordmånen på platsen.

Det understa lagret, lager 4, provtogs med ett makrofossilprov (bilaga 4). Provet innehöll kol från gran som daterades med ¹⁴C-analys till 1217–1277 e.Kr. (bilaga 5).

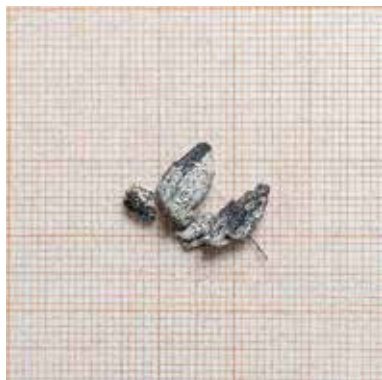
A481

Provet rensades från siltblandad lera. De fem fragmenten kom från ung stam/gren av en kärnfruktsväxt. Bland dessa återfinns apel och rönn.

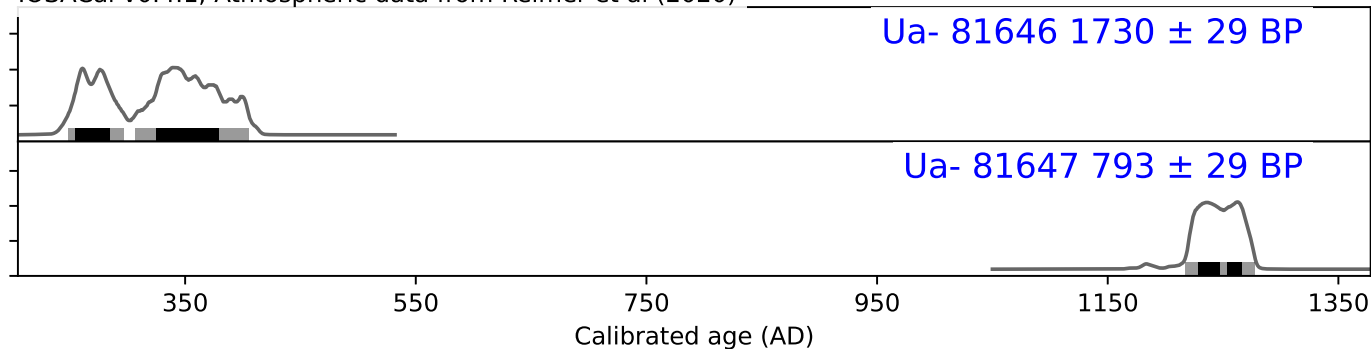
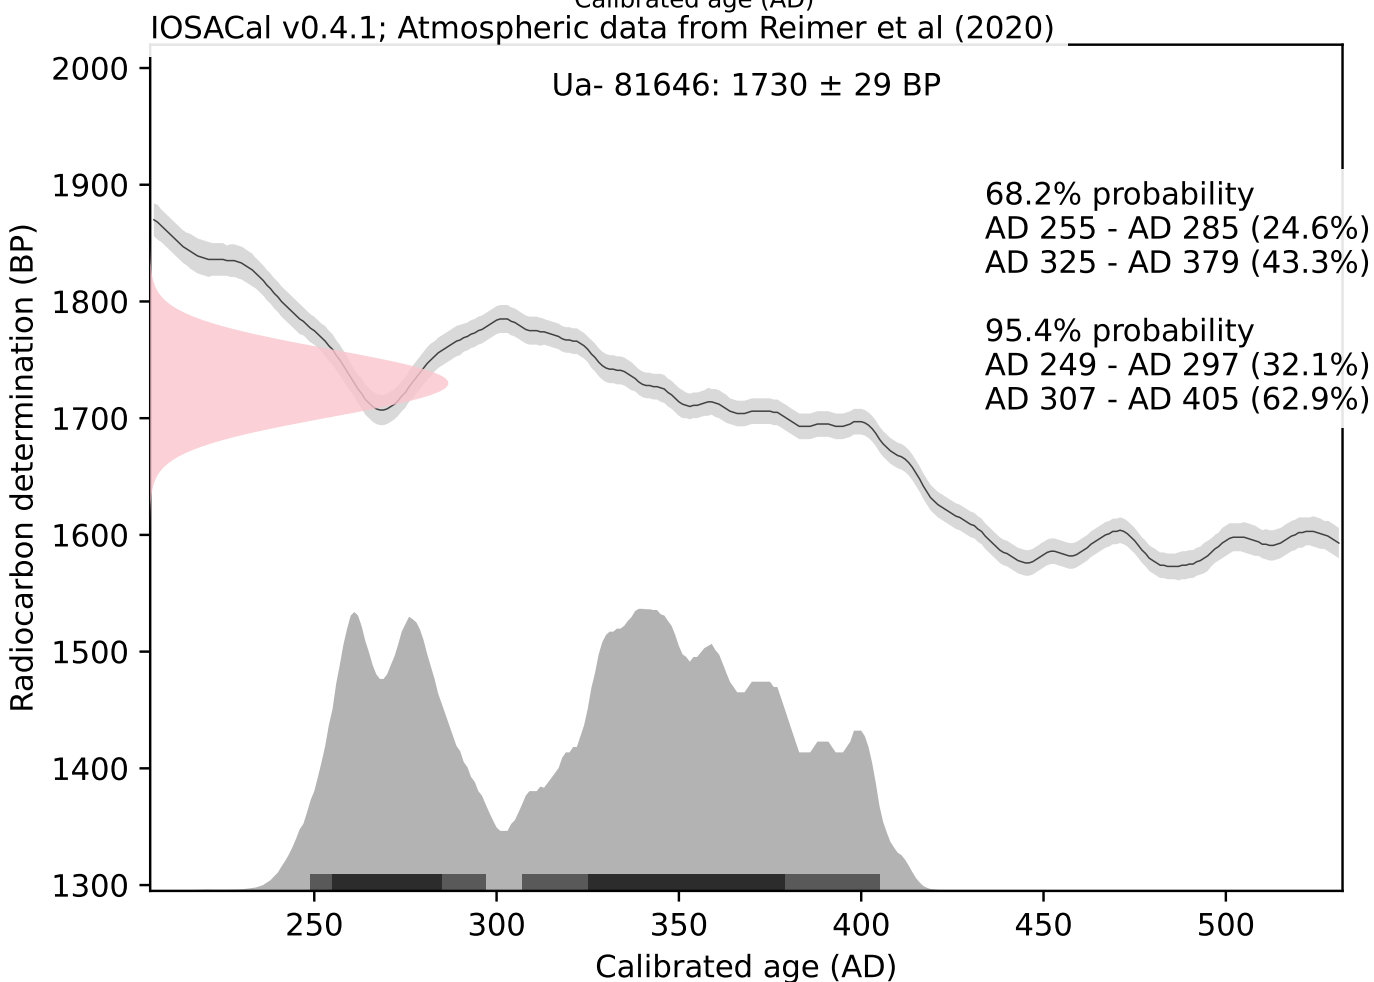
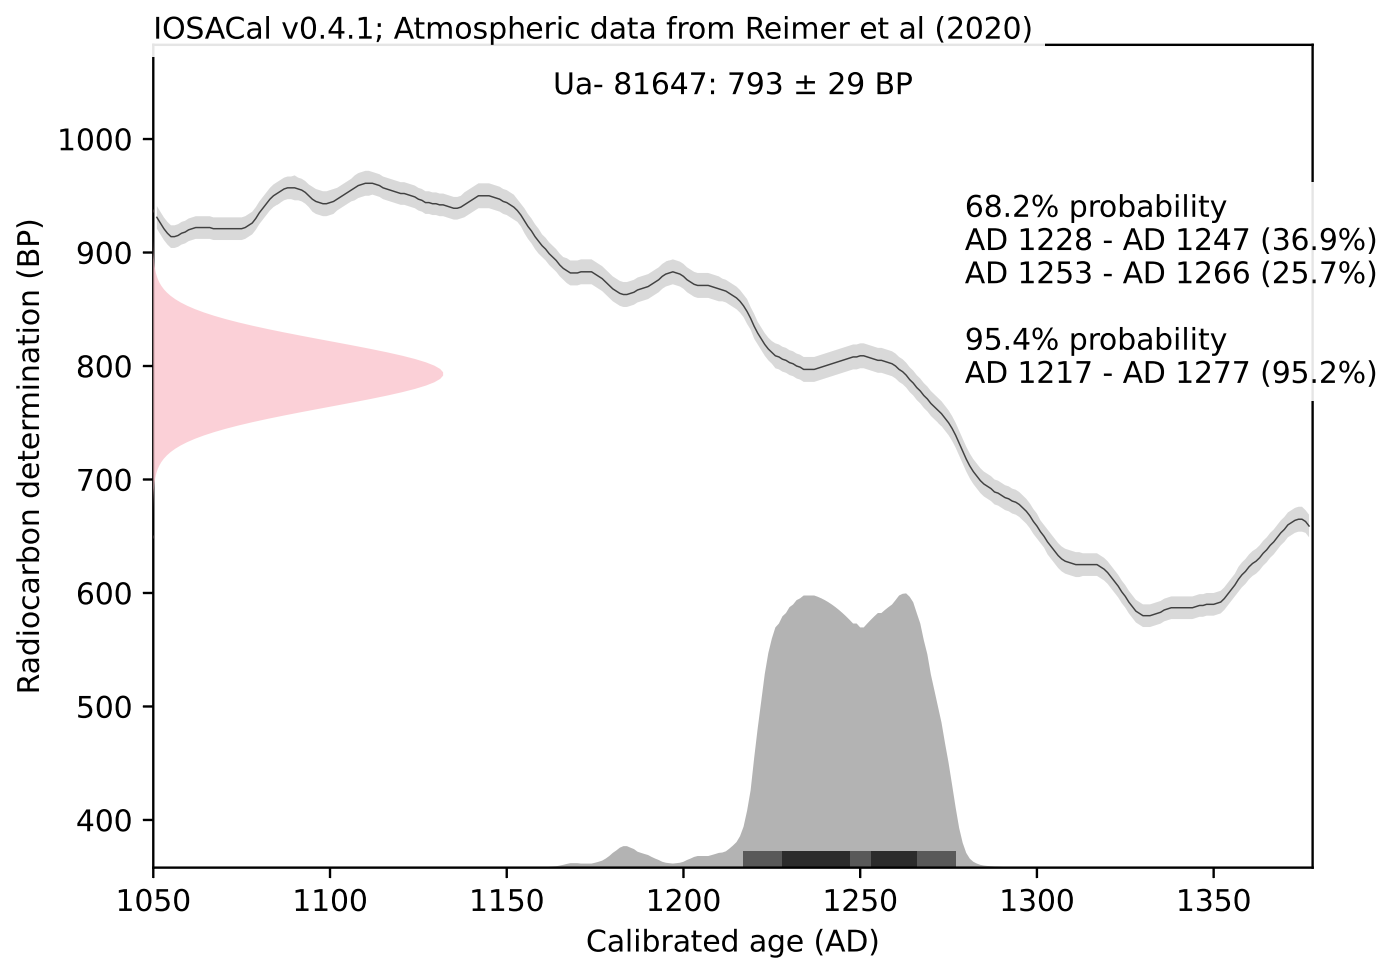
Kalibreringskurvor

IOSACal v0.4.1; Atmospheric data from Reimer et al (2020)
