# Gamla Sparbankshuset i Köping

## Renovering av exteriör och interiör

Antikvarisk kontroll

Kvarteret Brage 7  
Köpings socken  
Västmanland

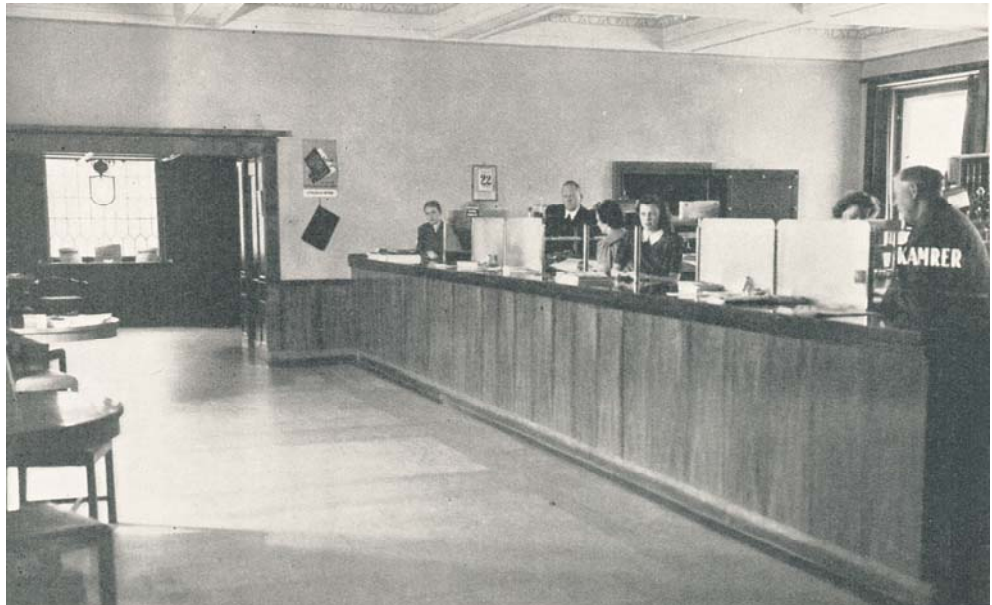
*Figur 3. Expeditionssalen, troligen omkring 1945 Kassetaket kan anses. Bilden tagen ur boken Köpings stads sparbank 1845-1945.*

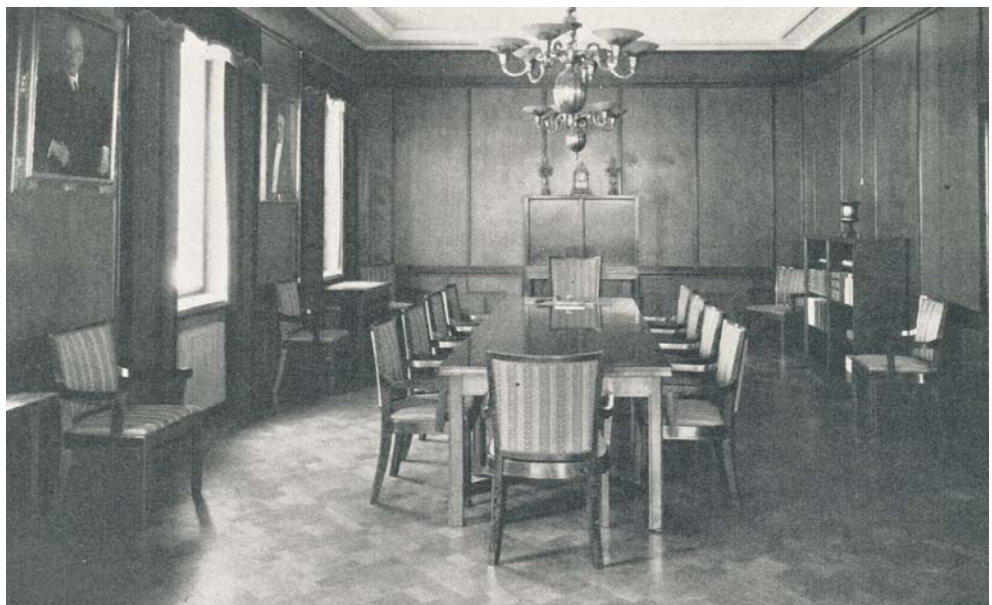
*Figur 4. Styrelserummet, troligen omkring 1945. Bilden tagen ur boken Köpings stads sparbank 1845-1945.*
