# Norrby kyrkas kyrkogårdsmur

Antikvarisk kontroll

RAÄ 126  
Norrby kyrka  
Norrby socken  
Uppland

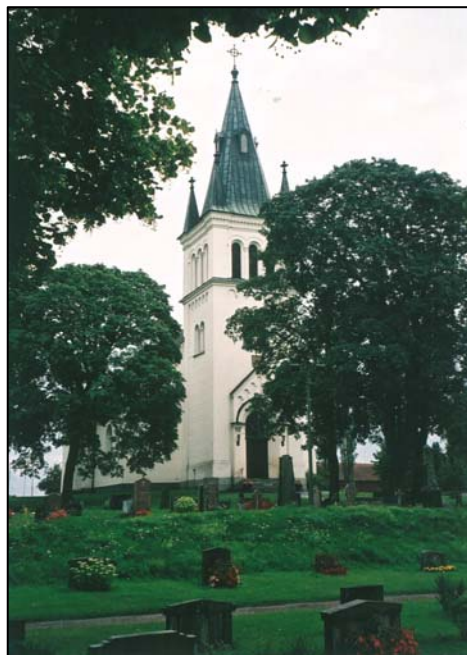
*Figur 2. Norrby kyrka från VNV. I förgrunden delar av kyrkogården som avspeglar 1800-talets ideal med planteringar, träd, gångar och kvarter (foto U. Alström).*

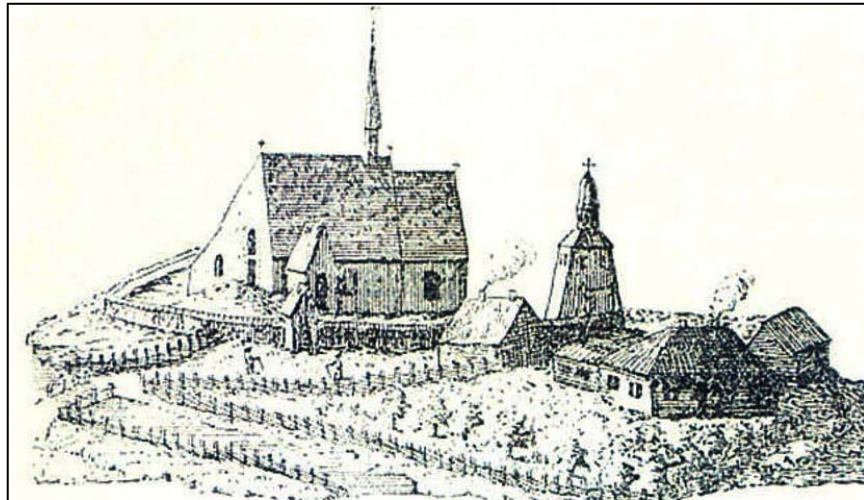
2004 påträffades rester efter en murad inhägnad strax öster om koret. Cirka 10 m av bogårdsmuren kunde dokumenteras (figur 4). Bruket i muren hade en vit nyans vilket tyder på att muren är medeltida. Den hade en svag rundning åt sydväst som pekar på att det är samma mur som Olof Grau tecknade 1754 när han besökte Norrby (figur 5).

Figur 5. Norrby kyrka med den rundade bogårdsmuren som O Grau såg det 1754.

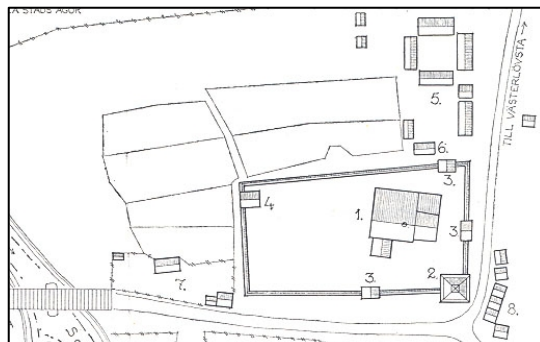
Figur 6. Norrby kyrka med bogårdsmur och omgivning omkring 1765 (ur Ehn 1963, Redelius 1989).
