Byggnadsminnet Risbergs konstschakt/ Kärrgruvans gruvmuseum

Hussvampssanering 2005-2006

Antikvarisk kontroll

Norbergs by 7:13
Norbergs socken
Västmanland

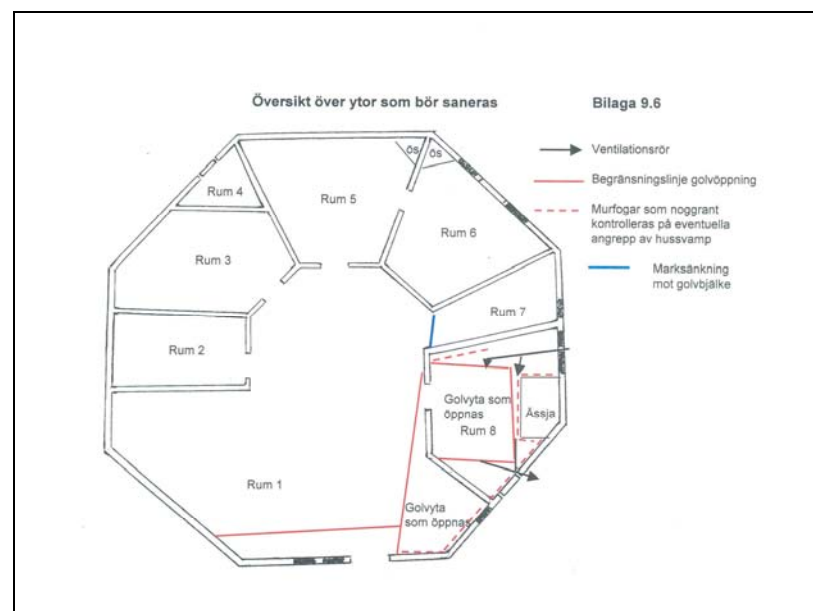
Figur 2. Hämtad ur Leek 2005. Visar de ytor som åtgärdades i samband med saneringen 2005. Rumsnumreringen används även i föreliggande rapport.

Saneringen innebar att murfogar i samband med angripet virke kratsades ur och ersattes med nya. Golvet bröts upp i smedjan (rum 8, se figur 2) samt även i viss mån i det centrala rummet (rum 1, se figur 2). I rum 1 bröts golvet upp i den södra och sydöstra delen. Det är även här som svampangrepp förekommit tidigare. Golvbjälkarna byttes i sydöstra hörnet och det nya virket till bjälkar tjärades med trätjära. I smedjan fanns tidigare endast golvbjälkar över vattenbassängen. Dessa bjälkar var mycket svampangripna. Likaså var nedre delen av väggen mot rum 1 angripen. Det befintliga jordgolvet i smedjan sänktes med cirka 30 cm genom att jordmassorna sögs ut. Därefter lades nya, hellånga, tjärade golvbjälkar inne i smedjan. Vid bassängen gjordes en inspektionslucka vilken lades på slaggsten. Bredvid ässjan lades grusgolv. Nytt golv lades med 2 tum tjocka ospontade golvplank. Golvet i smedjan förblev obehandlat medan man använde järnvitriol i rum 1 för att tona ned skillnaden mot omgivande ytor.
