Romfartuna kyrka

Exteriör renovering 2006

Antikvarisk kontroll

Romfartuna prästgård 1:3
Romfartuna socken
Västmanland

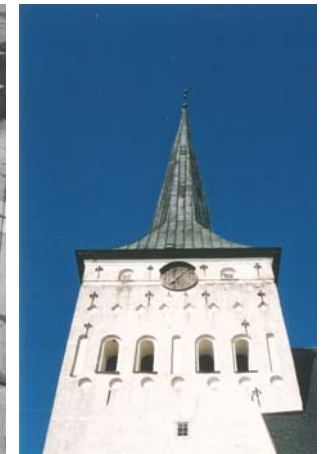
Figur 13. Tornets södra fasad före renovering. Foto KM.

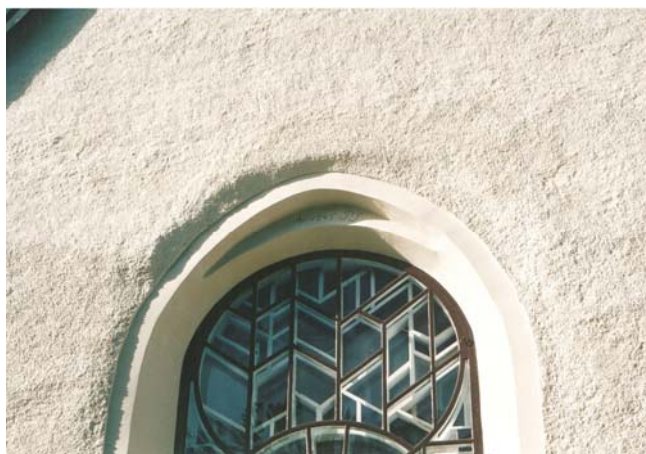
Figur 14. Imålning av årtal över östfönster utfördes med linoljafärg. Foto KM.

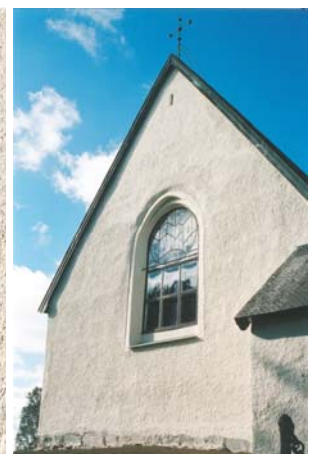
Figur 15. Östra fasaden efter renovering. Foto KM.

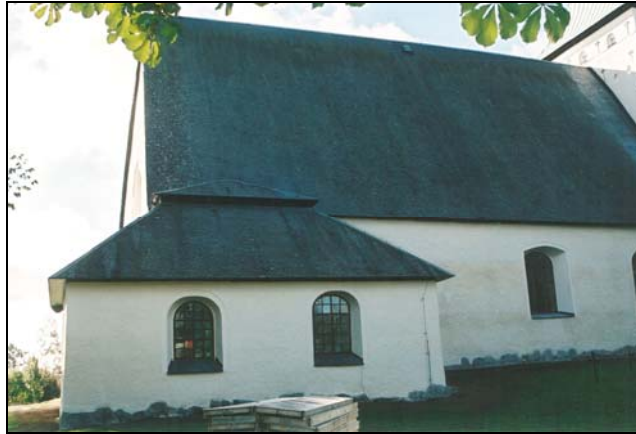
Figur 16. Norra fasaden efter renovering. Foto KM.

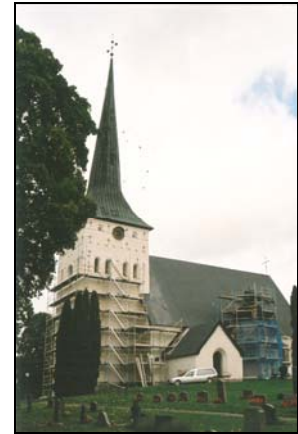
Figur 17. Kyrkan från sydväst efter renovering. Foto KM.

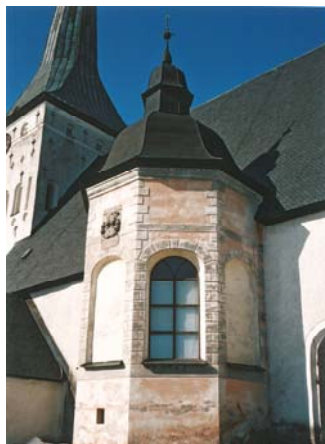
På gravkoret var putsen hårdare än på övriga delar av kyrkan, troligen är bruket av KC-typ. I synnerhet nedre delen var mycket skadad på grund av fukt. Möjligen kan problemen kopplas till det faktum att gravkorets källare sedan tidigare fyllts med sand. Nedre delen av muren, där all puts knackades ned, var murad i blockförband. På grund av skadorna i muren och fogarna kilades väggen med ekkilar för att förbättra stabiliteten.

Figur 20. Gravkoret före renoveringen. Foto KM.

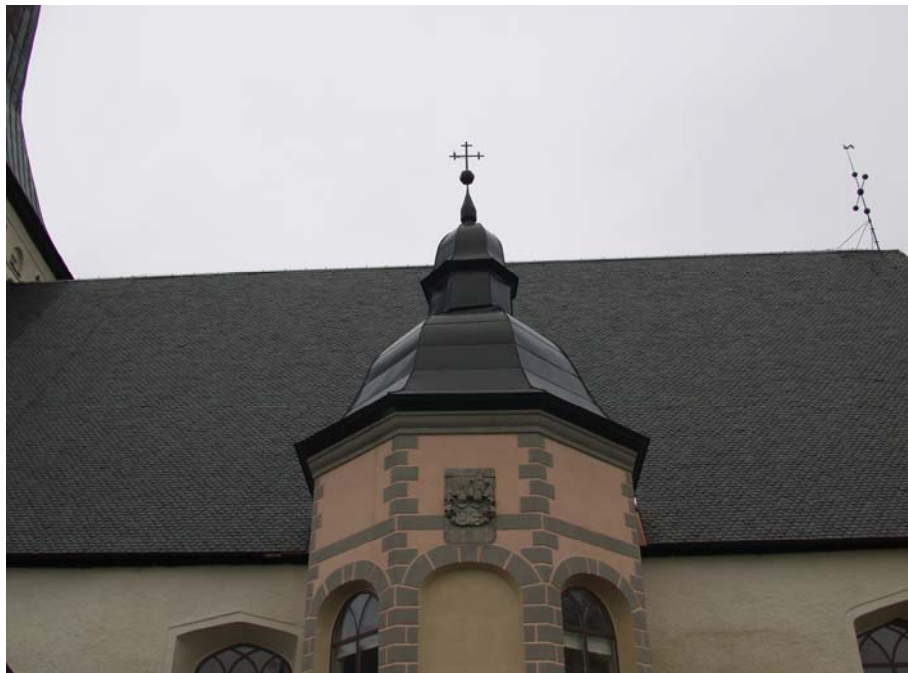
Åldern på gravkorets plåttäckning kan inte bestämmas helt säkert, men den kan troligen härstamma från den renovering som genomfördes på gravkoret 1882. Skadorna på taket visade sig vara relativt omfattande, i synnerhet på den övre kupolen, där det fanns ett flertal rosthål i plåten. Även baksidan hade kraftiga rostangrepp. De dekorativa delarna på spiran var illa åtgångna. Korsets tvärsarm hade fallit ned och stora rosthål fanns i kulan och den plåttäckning som täckte in korsstocken. Skadorna i plåtavtäckningen hade även lett till skador i konstruktionen. Brädundertaket var lagt med ramsågat, okantat virke. Täckningen var utförd i svartplåt med linoljad baksida.

Figur 40. Färdig omtäckning av taket på gravkoret. Foto KM.

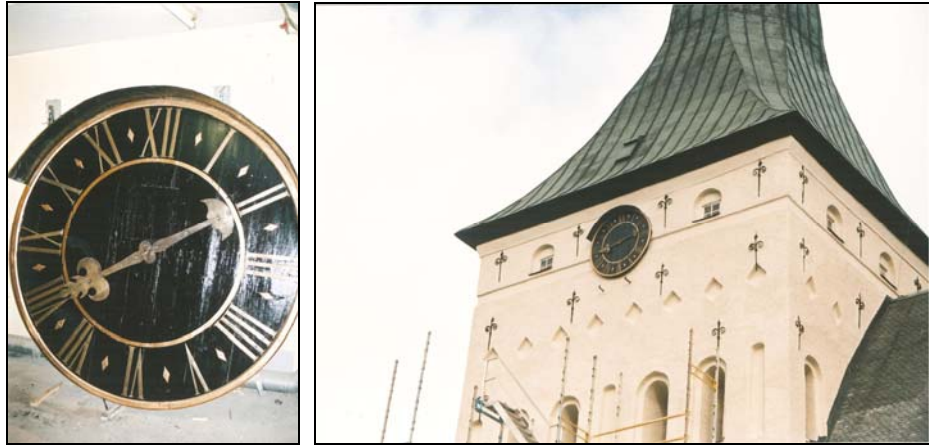
Tornets tre urtavlor var före reoveringen i dåligt skick. Stommen i urtavlorna var relativt bra även om ytorna var kraftigt uttorkade och spruckna. Inga egentliga rötskador fanns i stommen, men en av luckorna var skadad, troligen av skadedjur. Kulör under svart färg: cirka S2020-Y20R (beige/rosa/orange), ligger även under den gröngula ringen. Kan troligen vara en grundning. En brun färg över den gulgröna färgen på romber och yttre ram och ring cirka S7020-Y40R Antydning till ”guldigt skimmer” på såväl ram som romber, sitter i den bruna färgen eller möjligen under. Detta tolkades som att dessa delar varit målade med någon form av bronsfärg.

Figur 47. Färdigbehandlad urtavla. Foto KM.

Urtavlorna oljades med jupexolja från Wibro färg på bak och framsida och målades med svart linoljefärg från Wibro. Visarnas järnbeslag rostskyddsbehandlades med linolja på baksidan. Smidd spik beställdes från Eskilstuna kulturbeslag och Gysinge.

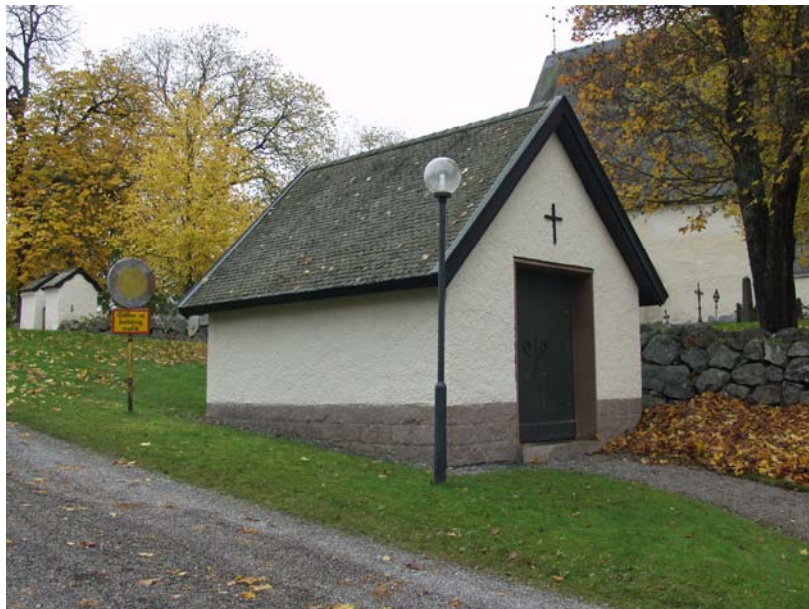
Figur 51. Bisättningshuset efter renovering. Foto KM.

På bisättningshuset har en spricka lagats på den västra gaveln. Före renoveringen är det osäkert om putsen var avfärgad eller om det var ett infärgat putsbruk. Inga tydliga spår fanns av vittrande kalkfärg. På grund av de lagningar som gjordes på byggnaden avfärgades den emellertid med samma kulör som kyrkan. Vindskivorna avfärgades med linoljefärg.

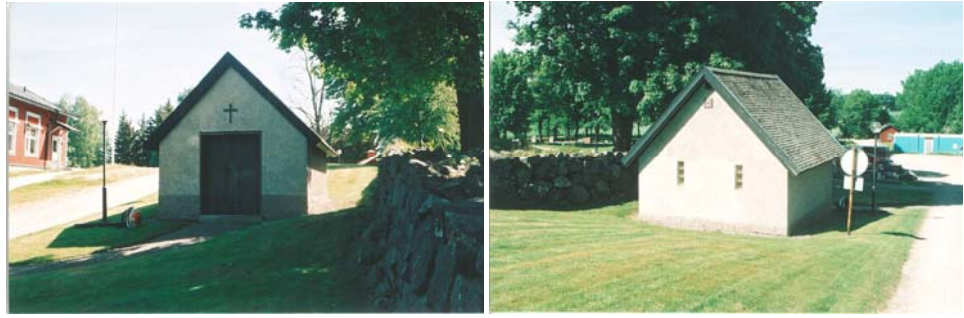
Figur 52. Bisättningshuset från väster före renovering. Foto KM.

Figur 53. Bisättningshuset från öster före renovering. Foto KM.

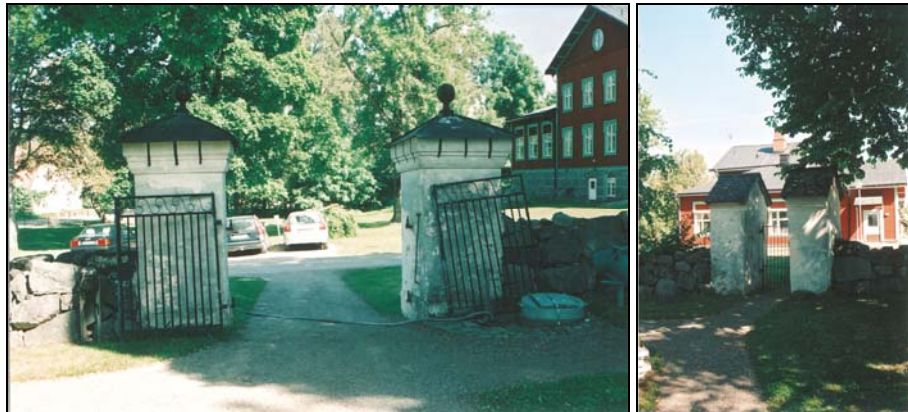
Stigluckorna var i gott skick. Plåtavtäckningen på stenstolparna vid den sydvästra entrén rengjordes och målades med linoljefärg. Stolparna avfärgades på lika sätt som kyrkan. På den södra entrén byttes de gamla nockarna i plåt.

Figur 54. Nordvästra entrén till kyrkogården före renovering. Foto KM.

Figur 55. Nordöstra entrén till kyrkogården före renovering. Foto KM.

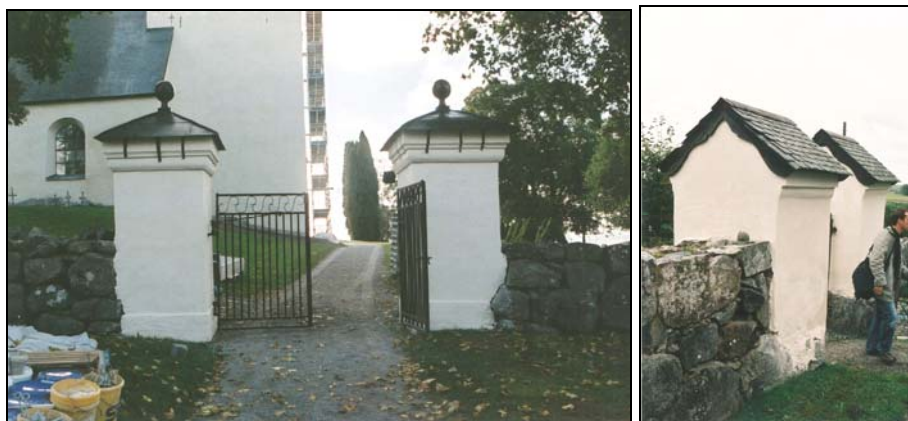
Figur 56. Nordvästra entrén efter renovering. Foto KM.

Figur 57. Södra entrén efter renovering med de äldre nockplåtarna kvar. Foto KM.

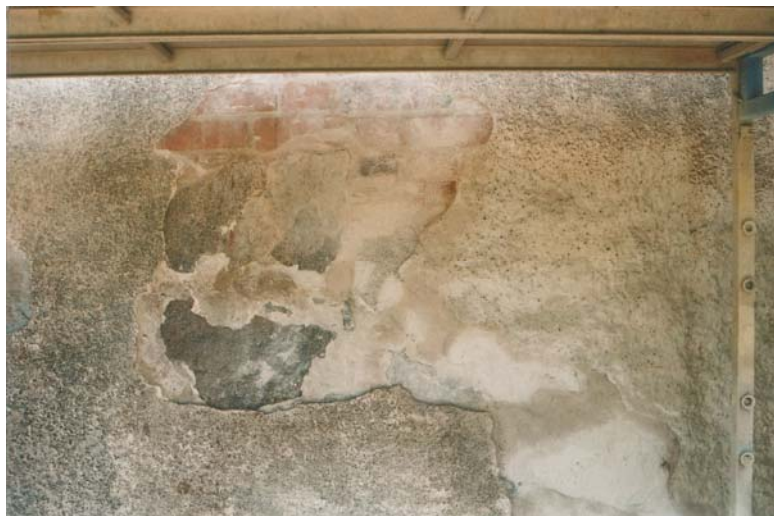
Figur 58. Anslutning mellan natursten och tegelmur, tornets sydsida. Foto KM.

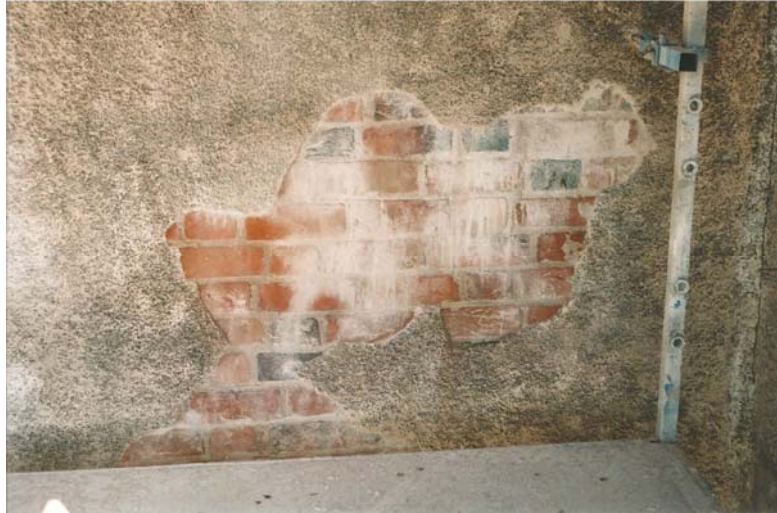
Figur 59. Stortegel över naturstensmuren, tornets sydsida 31,5x10,5x15 cm. Från ställningens understa bomlag är det 7,35 m upp till den fotograferade tegehytans övre del. Foto KM.

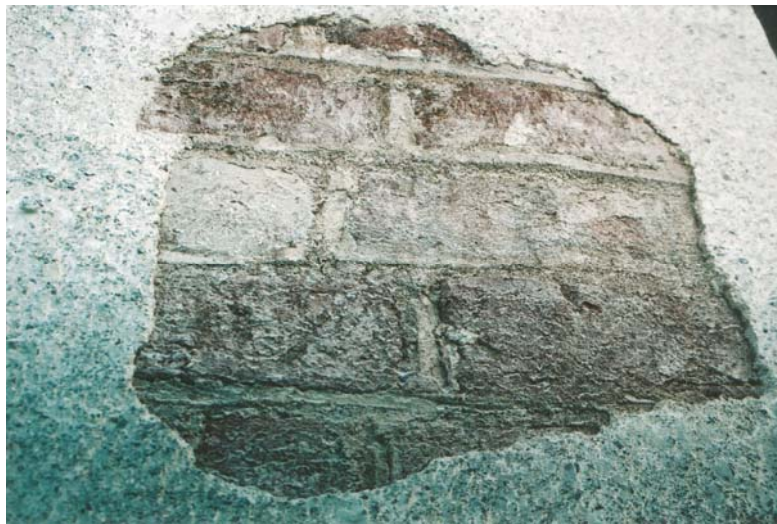
Figur 60. Den fotograferade tegehytans nedre del ligger 7,83 m över nedersta bomlag. Tegelstorlek 29x~8,5-9,5x? cm. Fogarna har antydning till åsar. Foto KM.

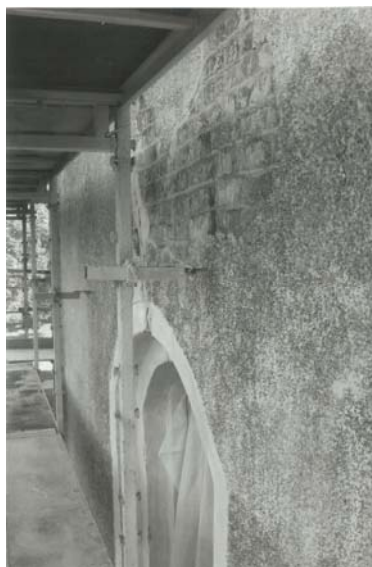
Figur 61. Över västfönster på tornet, tegelstorlek 29x9x13,5 cm. Foto KM.

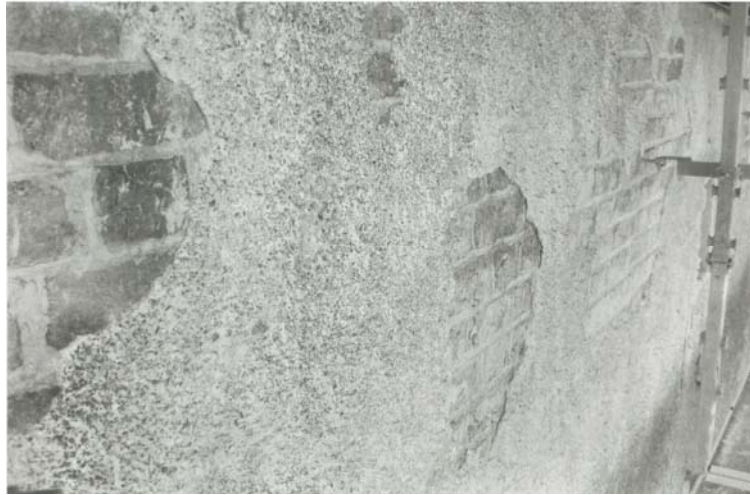
Figur 62. Under ljudluckor mot väster. Tegelstorlek 30x9x14 cm. Foto KM.

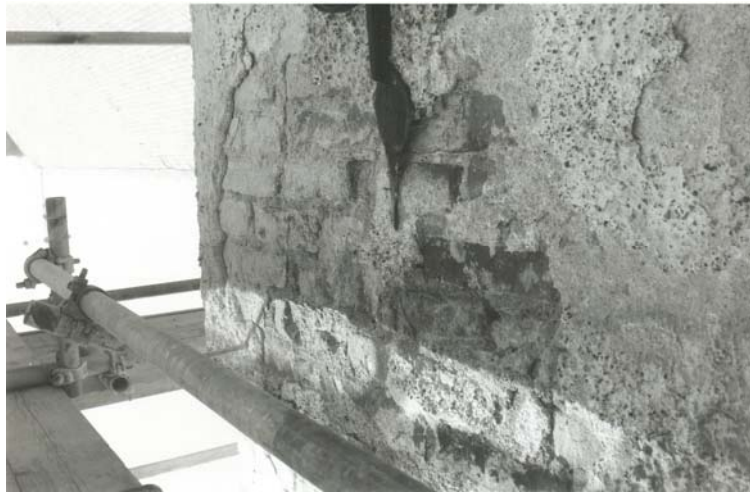
Mellan översta och näst översta bomlaget på södra sidan av tornet tegelstorleken 27x7x12,5 (se figur 63).

Figur 63. Mellan översta och näst översta bomlag, södra sidan, 27x7x12,5 cm. Foto KM.

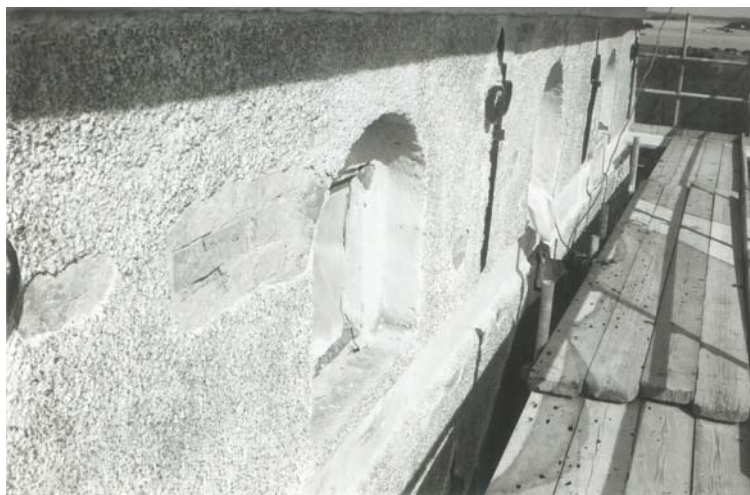
Högst upp vid tornkransen, östra sidan av sydöstra hörnet; tegelstorleken 27 x 7 cm, ingen kopp synlig för att mäta bredden (se figur 64).

Figur 64. Blindingar översta bomlag östra sidan. Tegelstorlek 27x7x?cm. Foto KM.

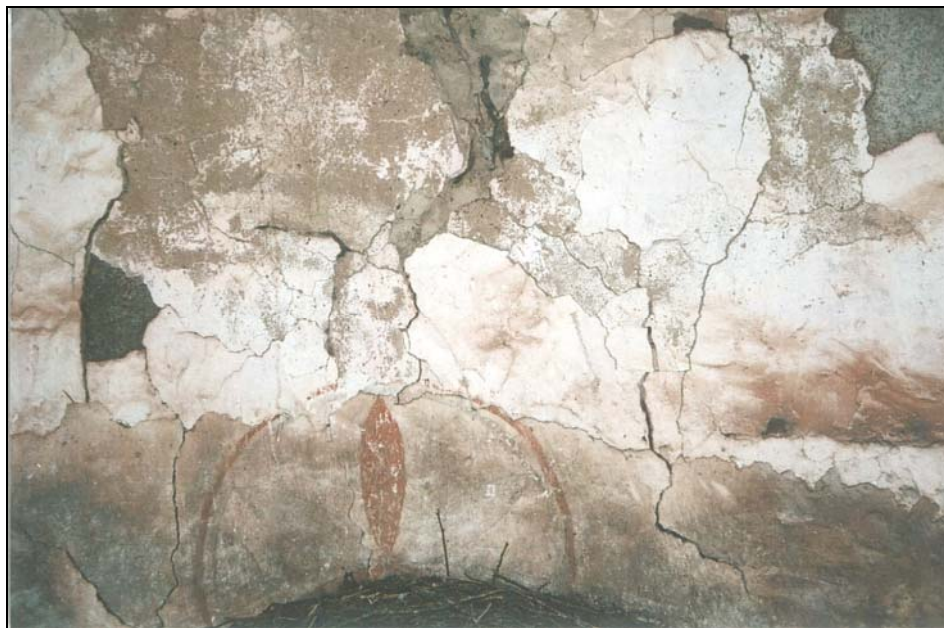
Figur 65. Eventuellt konsekrationsskors på kyrkans vind, östra vägg, direkt över valven. Foto KM Helén Sjökvist.
