Gamla Apotekshuset i Köping

Byggnadsminne i ny skepnad

Antikvarisk kontroll

Kvarteret Disa 2
Köpings socken
Västmanland

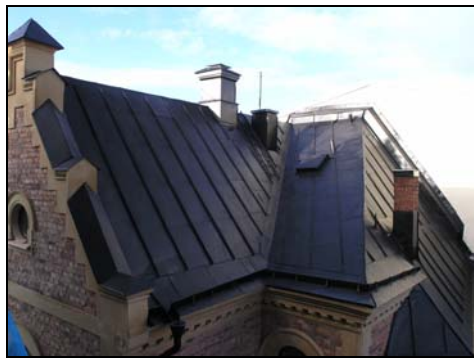
Figur 15. Lilla huset, bakre takfallets plåttak efter ommålning. Foto KM.

Ommålning föregicks av rengöring med hetvatten av taket. Ingen blästring genomfördes. Rostangrepp fanns först och främst i anslutning till falsar. Rostangreppen skrapades rena och behandlades med blymönja. Ståndrännan som troligen kan ha gjorts om i samband med renoveringen 1986 var förbehandlad med ett plastisolskikt. Även de plåtar som bytts kring takfönster på baksidan var i detta material. Även dessa plastisolbehandlade plåtdetaljer rengjordes och målades. Till målningen användes Ottossons linoljefärg i svart kulör. Taket ströks endast två gånger istället för de föreskrivna tre gångerna. Detta på grund av att täckningen ansågs fullgod efter två strykningar.

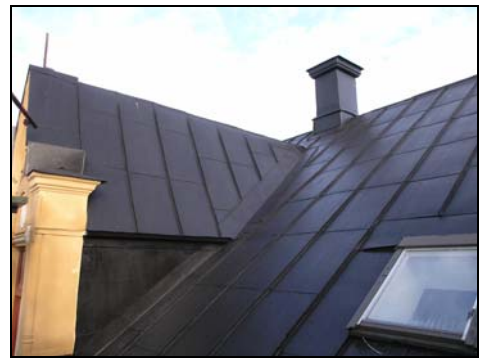
Figur 16. Stora huset, mittersta takkupan mot gatan efter ommålning av taket. Foto KM.

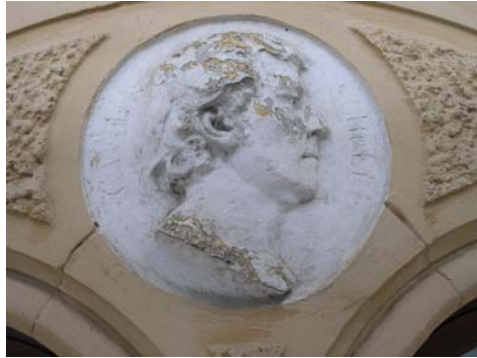
Figur 21. Stuckmedaljong i fasaden föreställande Scheele. Foto KM.

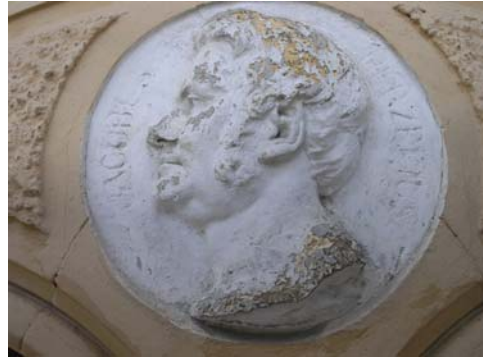
Figur 22. Stuckmedaljong i fasaden föreställande Berzelius. Foto KM.

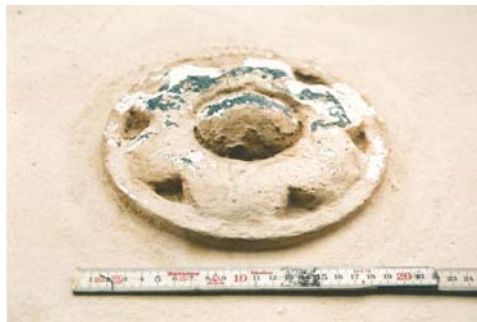
Figur 23. Stuckblomma i fasaden av en typ som i viss mån försvunnit vid tidigare fasadrenoveringar. Vid studier av äldre fotografier kan flera liknande objekt konstateras på huvudfasaden. Foto KM:

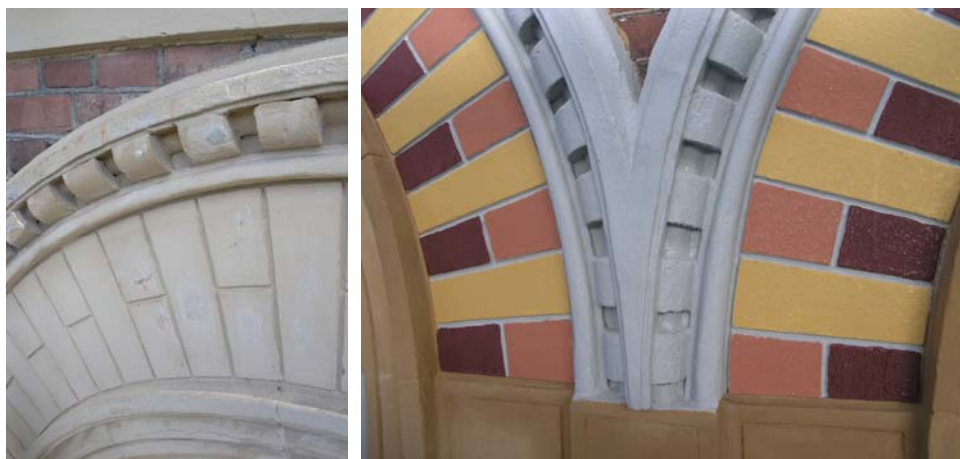
Figur 29. Äldre färgsättning kan anas vid skrapning av fönsteröverstycken. Foto KM.

Figur 30. Återskapande av äldre färgsättning. Foto KM.

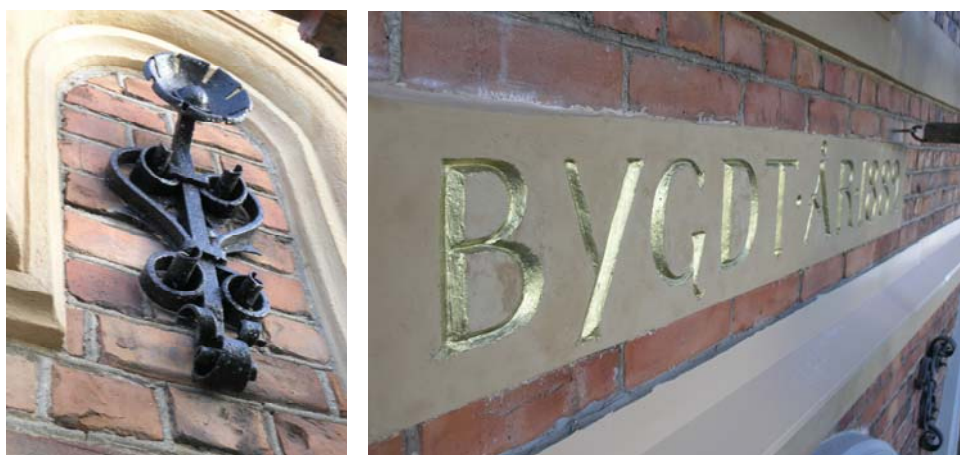
Figur 31. Linoljefärgsmålat ankarlut på fasaden mot gatan. Foto KM.

Figur 32. Text på huvudbyggnadens gavel omförgylld. De gamla lagningarna med plastic padding avlägsnade och ersatta med kalkputs. (se figur 20) Foto KM.

I fasaden finns ett antal synliga ankarjärn. Dessa har behandlats med blymönja som rostskydd samt målats med svart linoljefärg. Även de ventilationsgaller som finns i tegelfasaden har behandlats på samma sätt. De detaljer som finns i den putsade fasaden har istället avfärgats i en gul kulör för att smälta in i bakgrunden.

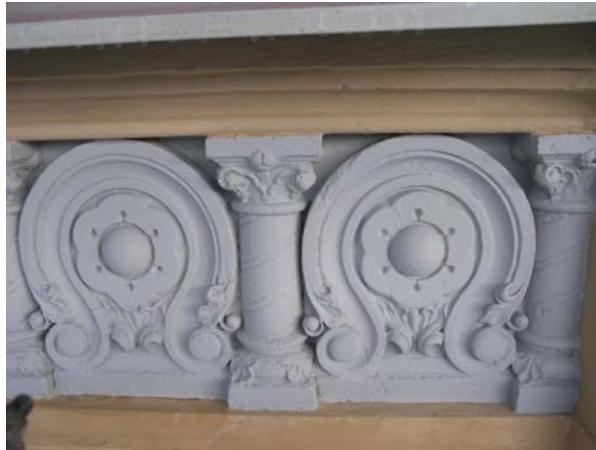
Figur 33. Målning av stuckelement med linoljefärg. Foto KM.

Stucken rengjordes från kalkfärg och målades med linoljefärg från Beckers i en ljust grå kulör S2502-Y.

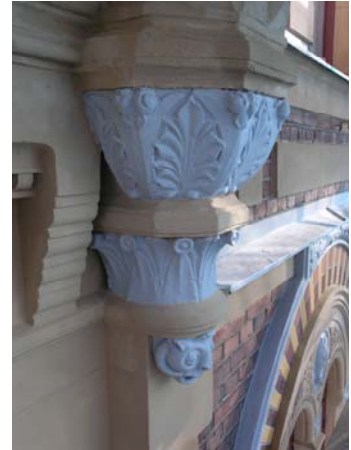
Figur 34. Stuckkapitäl efter renovering och åtgärdande av skador. Foto KM.

Stucken åtgärdades i enlighet med det åtgärdsprogram som har arbetats fram av Stenkonservator Marie Klingspor. Lösa detaljer har fästs vid underlaget. Sprickor där vatten kan ledas in har lagats med gips. Däremot har man inte återskapat delar som saknas.

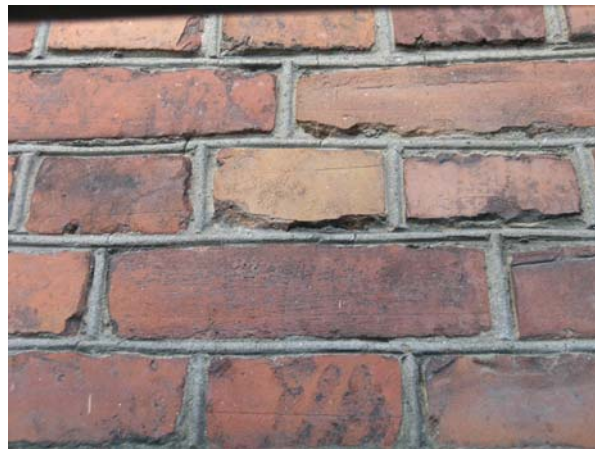
Figur 35. Tegelfasaden var i gott skick liksom de rundstrukna fogarna Foto KM.

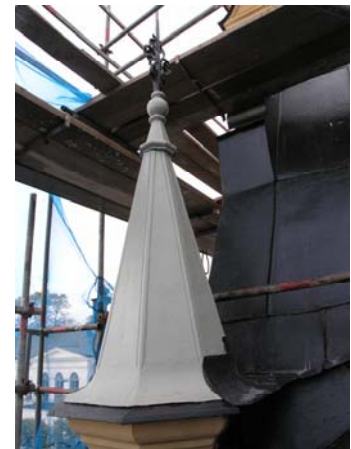
Figur 36. Tornbuvarna målades i en ljus färg lika övriga zinkdetaljer, vilket de tycks ha på äldre fotografier. Foto: KM.

Zinken målades 2006 med linoljefärg från Engwall o Claesson i kulören NCS S4005 – G80Y.

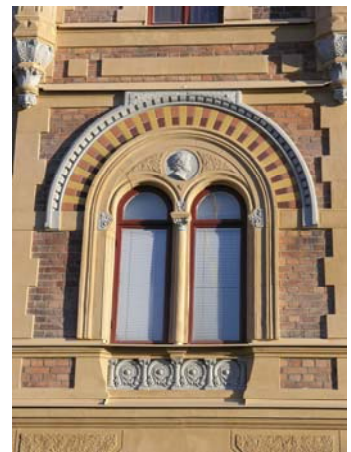
Figur 38. Fönsterparti efter renoveringen med ny färgsättning på överstycket samt åtgärdad medaljong. Foto KM.

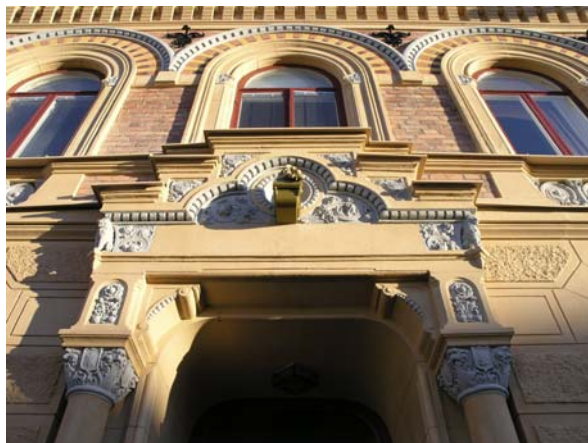
Figur 43. Huvudentrén efter renoveringen. Entrépartiet är målat med linoljefärg enligt ursprungligt utförande. Foto KM

Fasaderna avfärgades med en våtblandad kalkfärg från Sto, då detta var samma typ av material som man använt vid tidigare renovering. Runt entrén fanns spår av att fasaden varit avfärgad med linoljefärg varför man återgick till detta utförande.

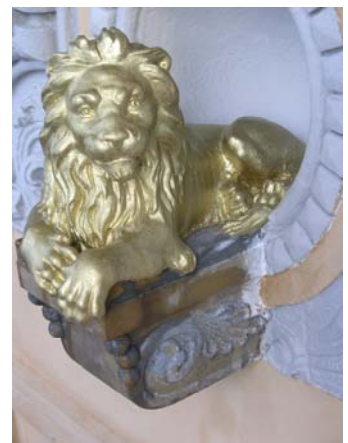
Figur 44. Lejonet som kröner huvudentrén efter omförgyllning. Foto KM.

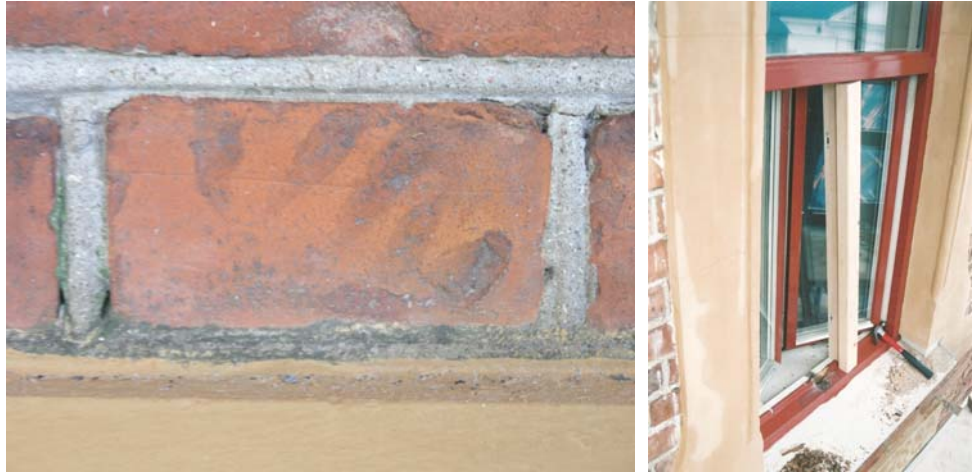
Figur 45. Handavtryck i teglet samt rundstrukna fogar. Foto KM.
Figur 46. Utbyte av mittpost på fönster i nedre våningen. Foto KM.
