Lilla Hultet

Ombyggnad av bostadshus inom Strömsholms naturreservat

Antikvarisk kontroll

Strömsholm 8:1
Kolbäck socken
Västmanland

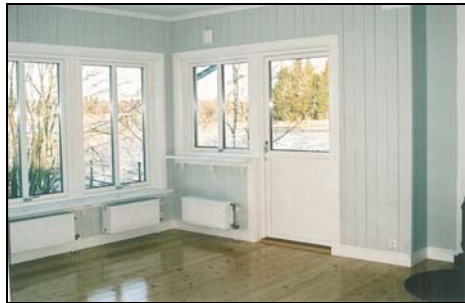
*Figur. Interiör i tillbyggnaden efter färdigställandet. Foto: Helén Sjökvist.
Figur. Byggnaden sedd från nordöst efter ombyggnaden. Foto: Helén Sjökvist.*
