Ängsö kyrka

Nytt värme- och elsystem

Antikvarisk kontroll

Ängsö gård 2:8
Ängsö socken
Västmanland

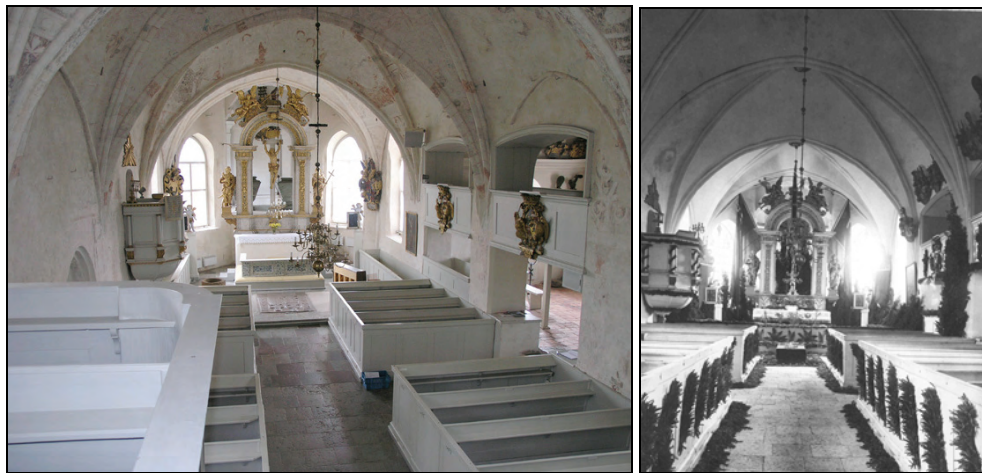
Figur 35. Kyrkan sedd mot koret under renoveringen då skynket bakom altaruppsatsen var borttaget. Uppsatsen är tänkt att vara genomsiktig med sarkofagerna synliga från kyrkorummet. Foto: Helén Sjökvist.

Figur 36. Kyrkan smyckad med granris inför en begravning, troligen på 1930-talet. Foto: VLM arkiv.

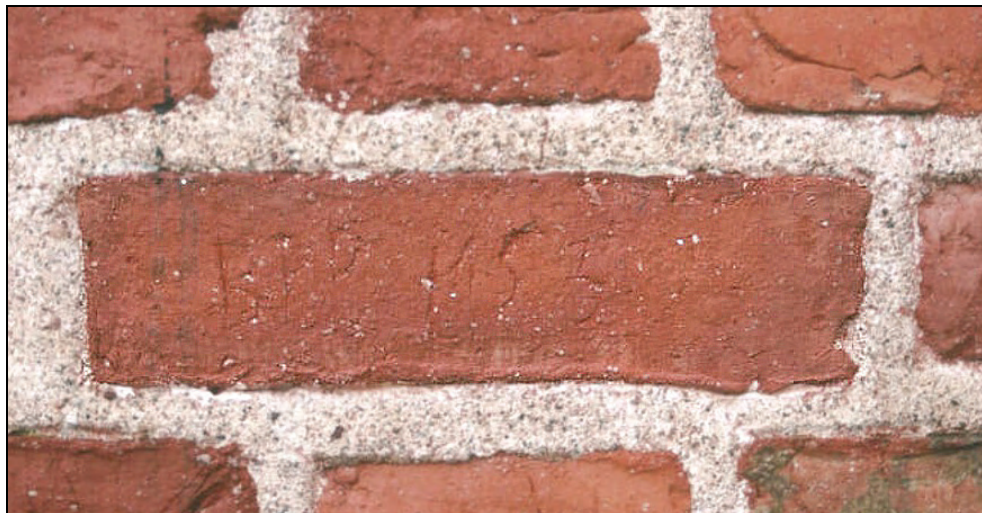
Figur 37. Tegelsten på tornets södra fasad där BPP 1753 har ristats in i stenen. Foto: Helén Sjökvist.
