# Sanering efter branden i Ramnäs kyrka

**Antikvarisk kontroll**

**Ramnäs prästgård 2:1  
Ramnäs socken  
Västmanland**

*Helén Sjökvist*

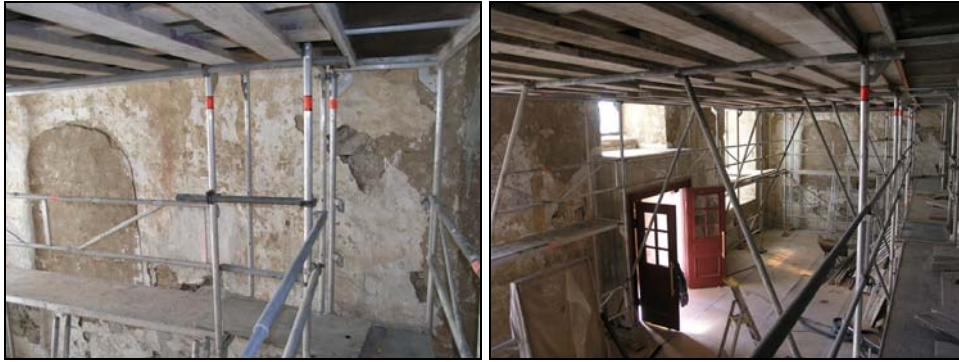
Figur 10. Det igensatta fönstret på västväggen skiljer sig från omgivande ljusa kalkrika puts genom den lerhaltiga, mörkare 1790-tals putsen. Strax till höger om fönstret syns rester av en rosa kulör.  
Figur 11. Putsen nedbilad från väggarna i södra korsarmen.

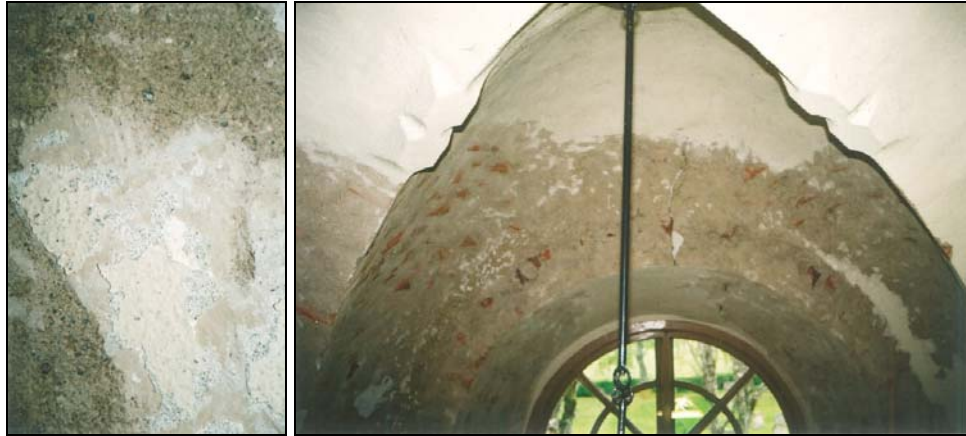
*Figur 16. Rester av rosa kulör i vapenhusets valv, södra sidan.*

*Figur 17. Nedfräst puts i vapenhus.*

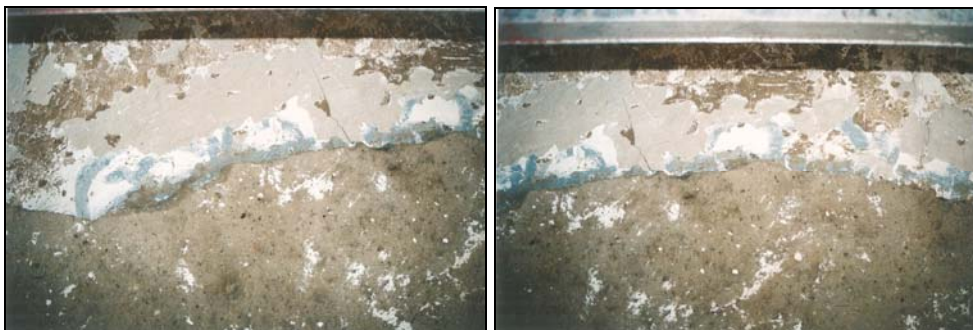
Figur 22-23. Bården framträdde tydligast över den igensatta fönsteröppningen på östra väggen. Den rosaaktiga kalkfärgen ligger under den blågrå och vita färgsättningen..

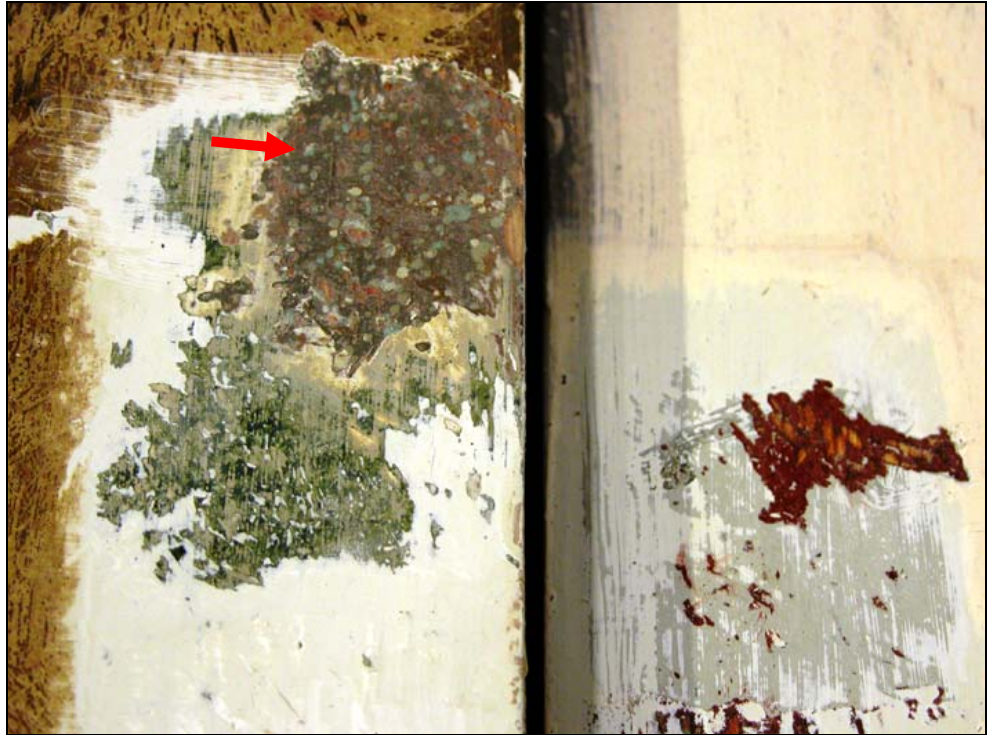
Figur 40. Vid pilen syns den grå kulör som återfinns som understa lager. Nedan denna syns den senare gröna marmoreringen. Till höger syns den röda färgtonen på omfattningen samt den senare grå kulören. Foto: Anders Persson.

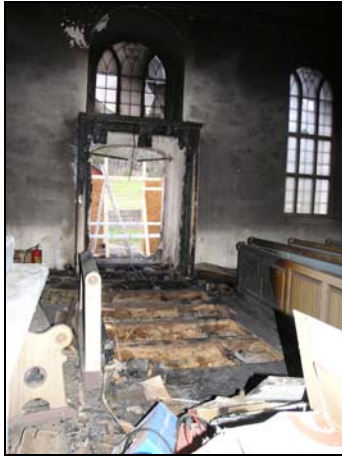
*Figur 58. Golvet vid norra vindfånget blev svårt brandskadat. Det skadades även genom att man tvingats bryta upp delar av golvet i samband med släckningsarbetet.*

Figur 59. Norra vindfånget direkt efter branden.

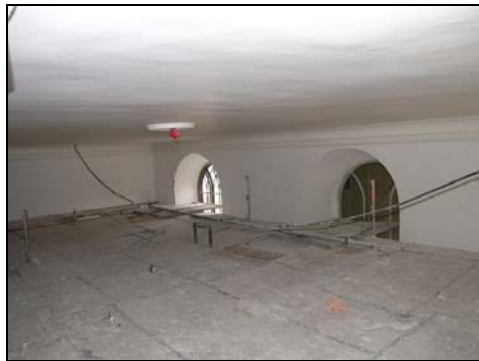
Figur 67. Taket i norra korsarmen efter åtgärderna.

I såväl tunnvalvet som i korsarmarnas tak fanns sprickor i befintlig puts. Sprickor lagades med gipsbruk med inblandning av Thermosilit. Putsen säkrades även med brickor omkring skadeställen. Brickorna primades före ytterligare målning. Microliteväven patenterades med linoljefärg och därefter målades den med en matt emulsionsfärg bestående av en linoljeförstärkt limfärg. Microliten skrapades emellertid återigen ned. Därefter bredspacklades taket och ny microliteväv sattes upp med lim samt målades med moderna akrylatbaserade produkter.

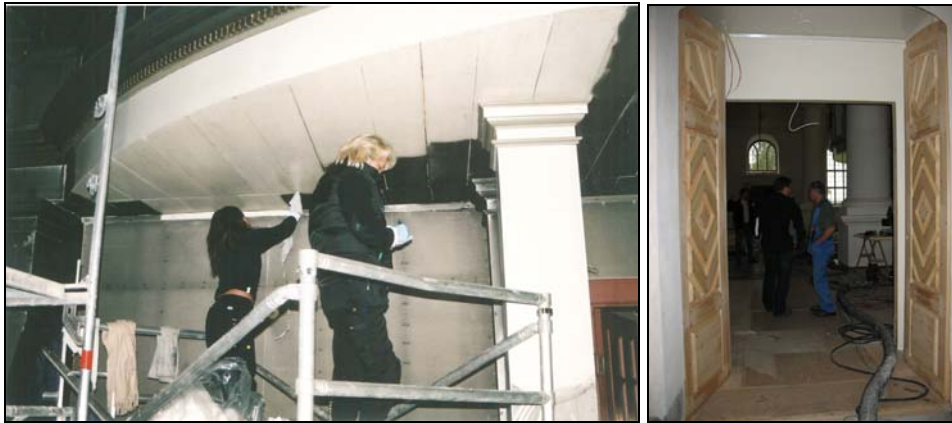
Figur 71. Rengöring av läktarens undersida med hjälp av såpvatten.

Figur 72. Ny port i norra entrén.

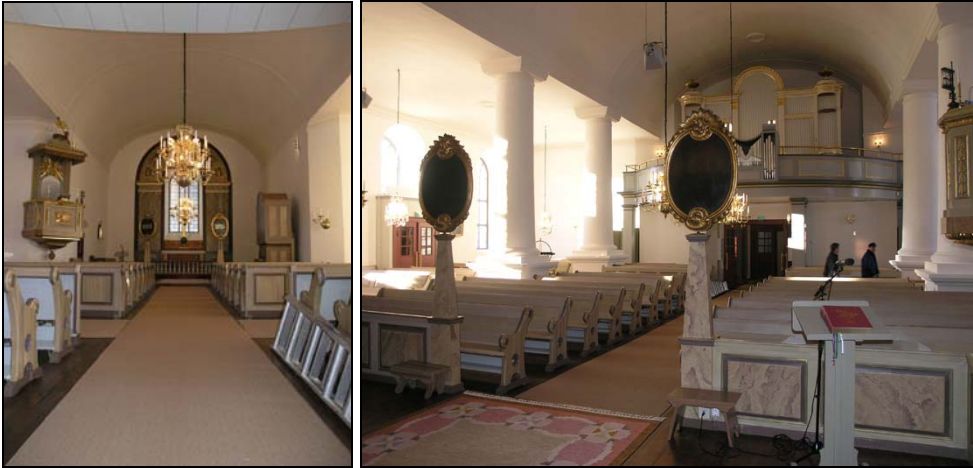
Figur 93. Kyrkan sedd mot koret, återställd efter branden.

Figur 94. Kyrkan sedd mot läktaren, återställd efter branden, bortsett från orgelpiporna.

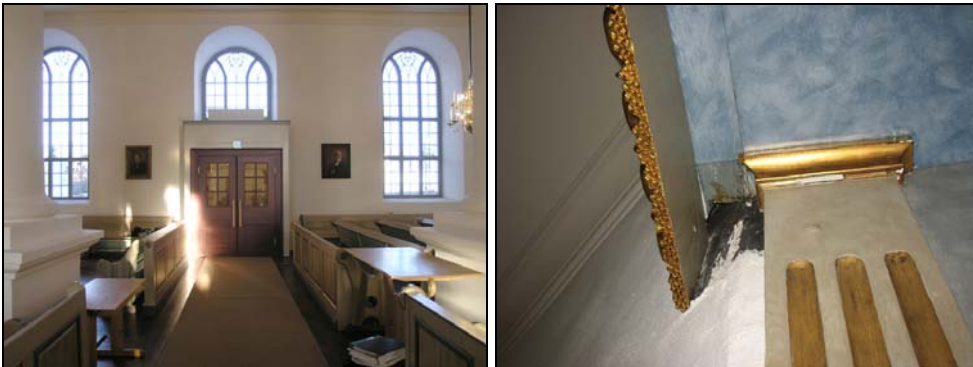
Figur 95. Norra vindfånget återställt efter branden.

Figur 96. Dokumentationsyta till minne av branden.
