# Aggarö hamn

## Restaurering av ladugård och loge

Antikvarisk kontroll

Aggarön 1:1  
Kärbo socken  
Västmanland

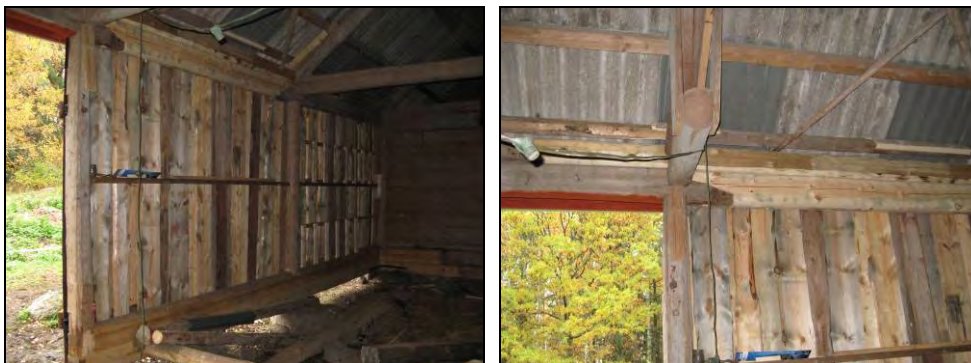
Figur 19. Norra fasaden efter byte av syllstock och hammarband.

Figur 20. Hammarbandet efter timmerlagning.

Rötskadade partier av hammarbandet öster om logdörrarna byttes och skarvar utfördes vid befintliga äldre skarvar samt vid takstol. För att möjliggöra bytet av syllstock i ladugårdsdelen av byggnaden behövdes de nedersta varven av spiktegel på insidan demonteras. Den stolpe som stått som stöd under det rötskadade hammarbandet återmonteras ej då denna endast tillkommit för att stötta det skadade stället.

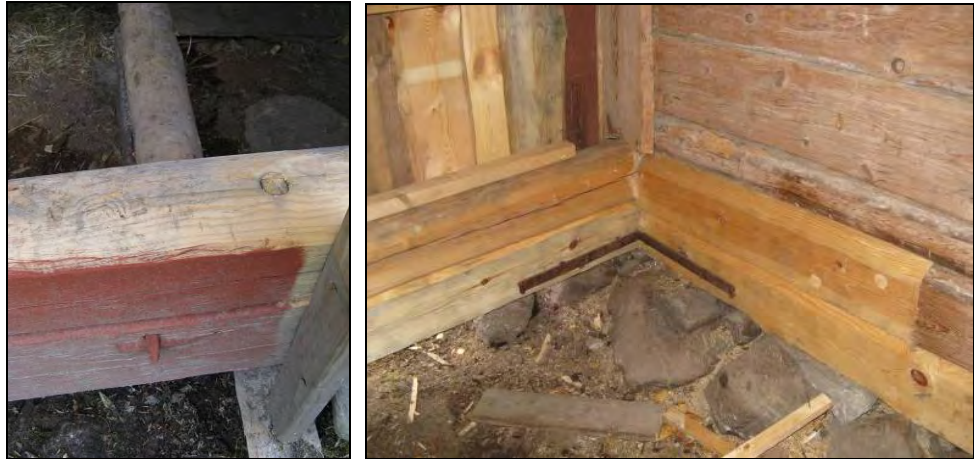
Figur 21. Det nya timrets yta har bilats och delarna har sammanfogats med dymlingar.  
 Figur 22. Logens nordöstra hörn med timmerlagning även av ladugårdens timmerstomme. Hörnjärnet är hittat på marken inne i logen och har återanvänts.

Ladugårdens nordöstra hörn hade skador i två timmervarv och de rötskadade två timmervarven byttes till en längd av cirka en meter.

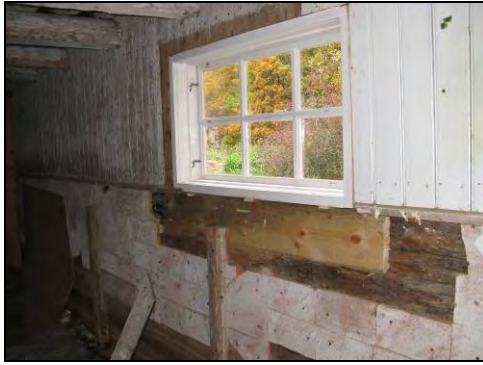
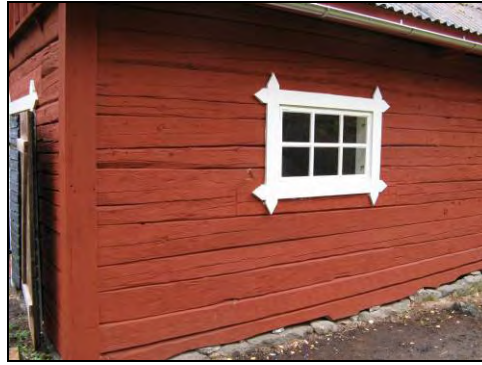
Figur 27. Ny karm och båge samt timmerlagning under fönsterbågen. Norra fasadens östra fönster sett inifrån. Spikteglet är delvis demonterat för att komma åt att göra timmerlagningar.

Figur 28. Ny karm och båge samt timmerlagning under fönsterbågen. Norra fasadens östra fönster sett utifrån.

Karmarna på det båda fönstren var rötskadade. Rötskadorna hade även gått ned i stockarna nedanför varför rötskadade partier byttes mot friskt virke. Karmarna nytillverkades med kopierade profiler. Fönsteromfattningarna återställdes lika befintligt utförande med visst inslag av återvänt virke samt även nytt, hyvlat virke. På de gamla fönsterbågarna fanns spår av en brun samt en svart kulör under befintlig vit färg. Baksidans bågar nytillverkades och de delar som gick att återanvända användes för komplettering av södra fasadens bågar. Fönsterglasen kommer från Kopparlunden i Västerås.

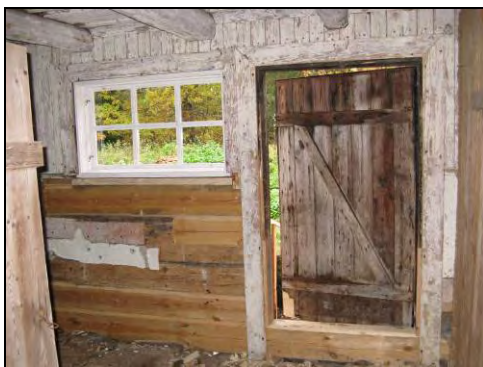
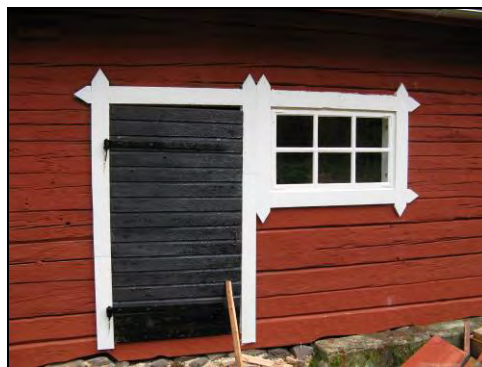
Figur 29. Ny karm och båge samt timmerlagning under fönsterbågen. Norra fasadens västra fönster sett inifrån.

Figur 30. Ny karm och båge samt timmerlagning under fönsterbågen. Norra fasadens västra fönster sett utifrån.

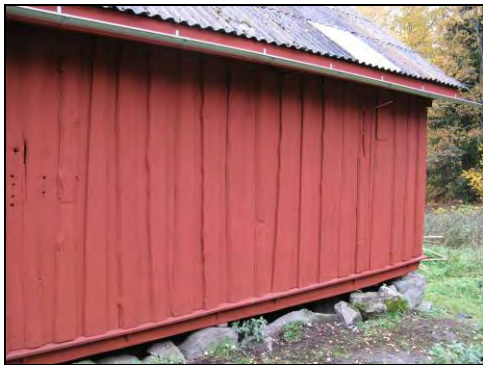
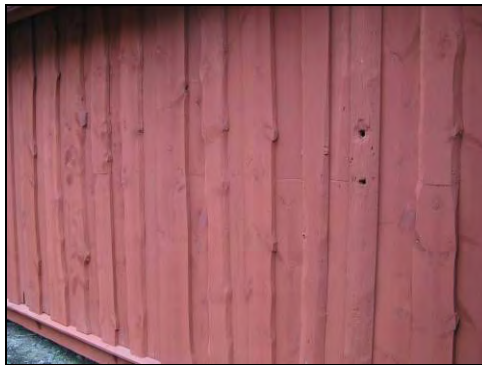
Figur 31. Norra fasadens västra del efter åtgärder.

Figur 32 Norra fasaden, öster om logdörrarna, har delvis kompletterats med nytt kilsågat virke samt skarvats samman.

Panelen återanvändes i så stor omfattning som möjligt och kompletterades sedan med nytt kilsågat virke. Spikning av ny panel utfördes med 4-5 tums klippspik. Även befintlig spik tycks i första hand vara av klippspiktyp. Ny vattbräda i nederkanten av panelen utfördes på samma sätt som befintlig.

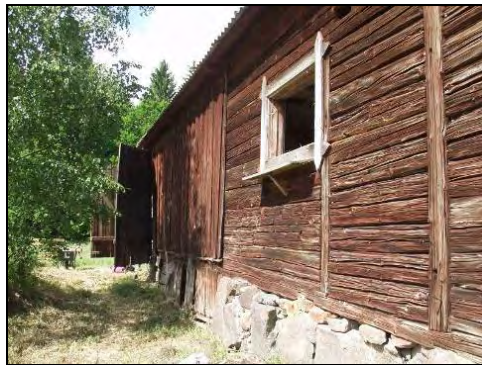
Figur 33. Söderfasaden sedd mot väster.

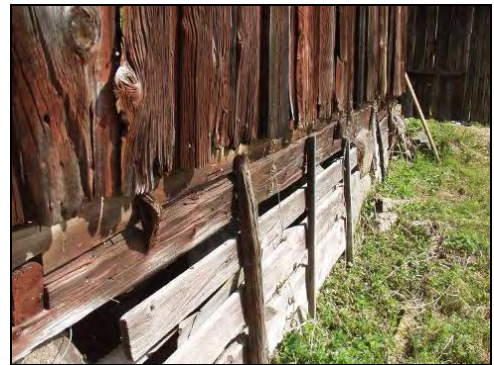
Figur 34. Täckbräder under syllen återställdes lika befintligt.

Syllen har delvis blivit utbytt i den östra delen av fasaden. Eftersom man troligen rensat bort rötskadade delar i timret före gjutningen av den invändiga betongklacken var man även nu tvungen att göra syllen tunnare än omkringliggande timmer. I den västra delen har vissa av de undre täckbrädorna bytts.

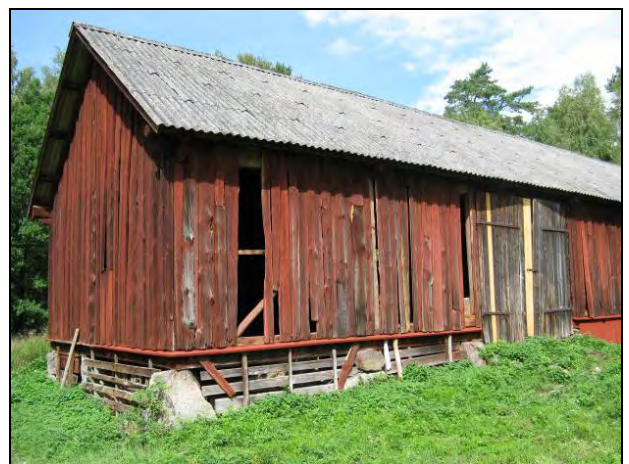
Figur 36. Panelbyte på södra fasaden.

Fönstren har renoverats, delvis med material från norrsidans bågar. Logporten har reparerats och ett par brädor i dörrbladen har bytts ut. Enstaka brädor i panelen har bytts mot nytt kilsågat virke.

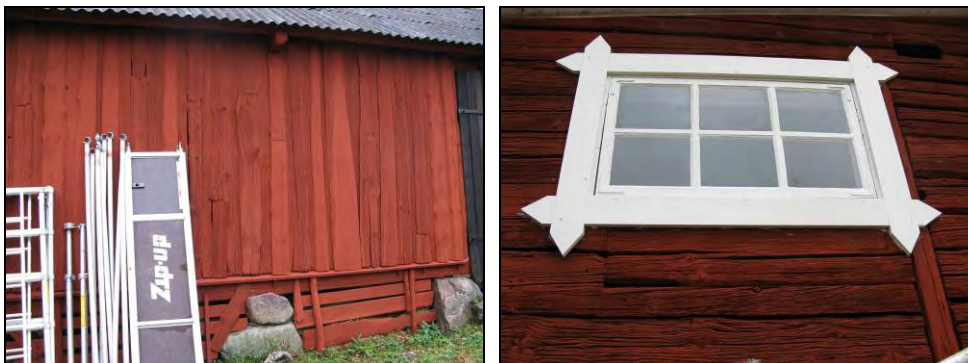
Figur 41. Södra fasaden med delvis utbytt panel, kompletteringar har gjorts med källsågat virke.

Figur 42. Renoverat fönster på södra fasaden.

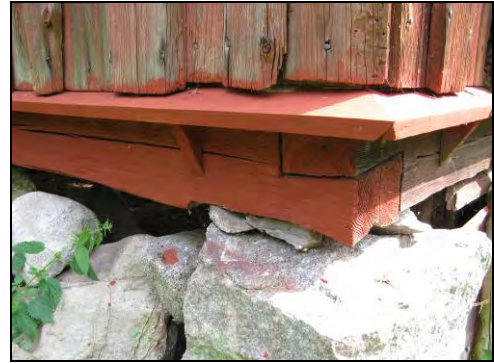
Figur 44. Ny vattbräda med samma typ av underliggande stöd som tidigare.

Plinten/hörnstenen i det nordvästra hörnet har flyttats in cirka 15 cm då den höll på att glida ut. Man har även pallat upp något för syllen. Vattbrädan har kompletterats med nytt friskt virke. I övrigt behövde man bara fästa den löst sittande panelen.

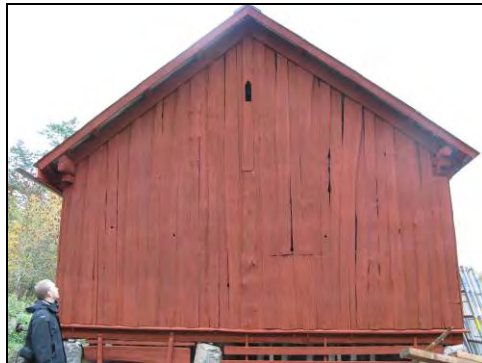
Figur 45. Västra fasaden efter åtgärder med infäst panel.

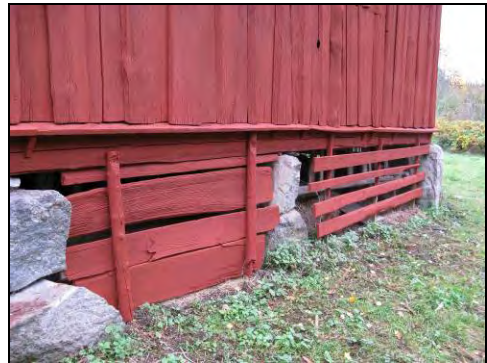
Figur 46. Grindar under byggnaden är reparerade och rödfärgade.

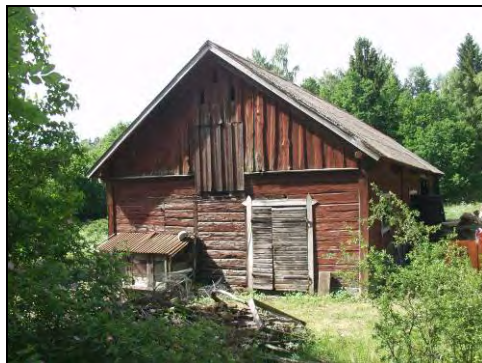
Figur 47. Östra gaveln före åtgärder.

Kaninburen är borttagen. Syllen har bytts liksom ett stockvarv över dörröppningen. Dörren har tjärats med trä tjära och dörrfodren har bytts mot nya i hyvlat virke.

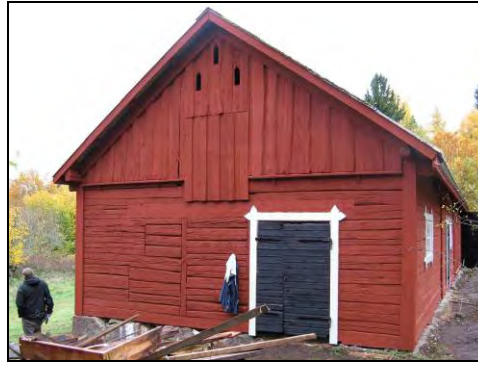
*Figur 50. Östra fasaden efter åtgärder.*

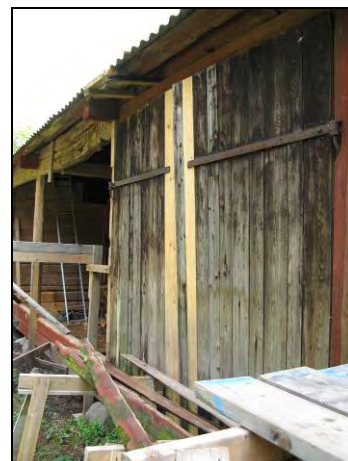
*Figur 54. Logdörrarna på norra sidan reparerade.*
