# Kärrbo kyrka

## Rengöring av valv

Antikvarisk kontroll

Kärrbo Klockargård 1:4  
Kärrbo socken  
Västmanland

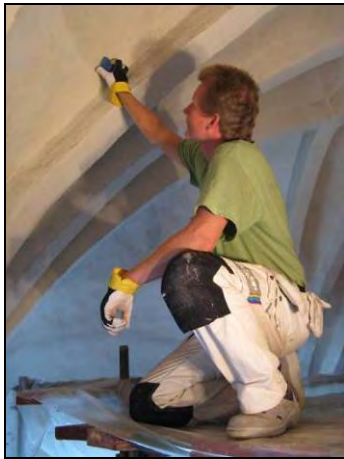
Figur 6. Rengöring av valv pågår.

De ytor i valven som inte var bemålade har rengjorts med wishab/Aka-pad-svamp. Därefter har ytorna laverats med gotlandskalk bruten enligt receptet 130 liter kalkmjölk, 200 ml grön umbra, 2 ml oxidgul.

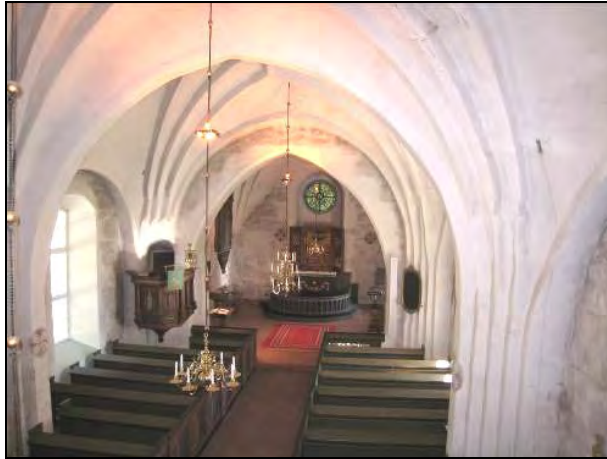
Figur 7. Översikt mot koret före rengöringen.

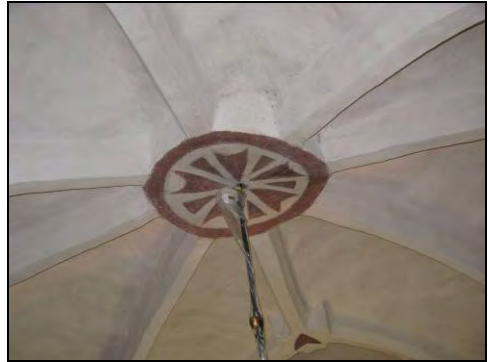
Figur 12. På orgelläktaren hade nischerna sedan tidigare målats med kalkfärg våt.  
Figur 13. Korvalvet rengjort och laverat en gång.

Takvalvet rengjordes och laverades tre gånger medan ytterväggarna fick laveras 6-7 gånger beroende på nedsmutsningsgrad. Fönsternischen var i likhet med övriga nischer sedan tidigare avfärgad med kalkfärg våt. Denna borstades ned så långt som möjligt för att gotlandskalken skulle få fäste. Samtliga solbänkar var sedan tidigare målade med en modern golvfärg. Dessa har nu istället målats med linoljefärg kulör 1002-Y samt lackats.

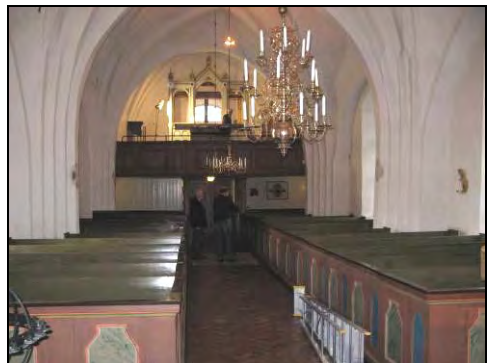
Figur 14. Kraftigt nedsmutsade väggar i korets sydöstra del.  
Figur 15. Långhuset sett mot väster efter renoveringen.

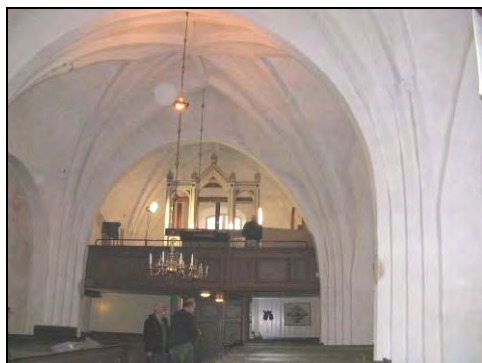
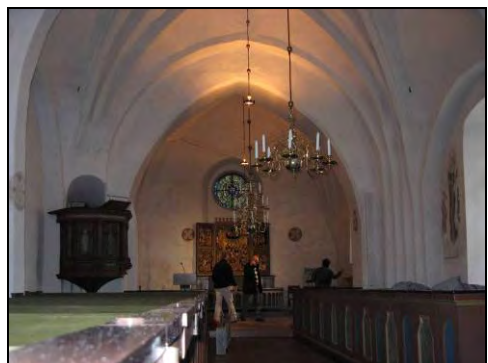
Figur 16. Långhuset sett mot väster efter renoveringen.  
Figur 17. Långhuset sett mot koret efter renoveringen.

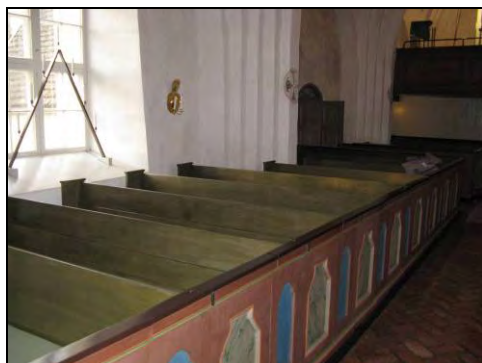
Figur 18. Åtgärdade bänkkvarter.  
Figur 19. Norra väggen. Pelare som sedan tidigare haft omfattande fuktproblem.

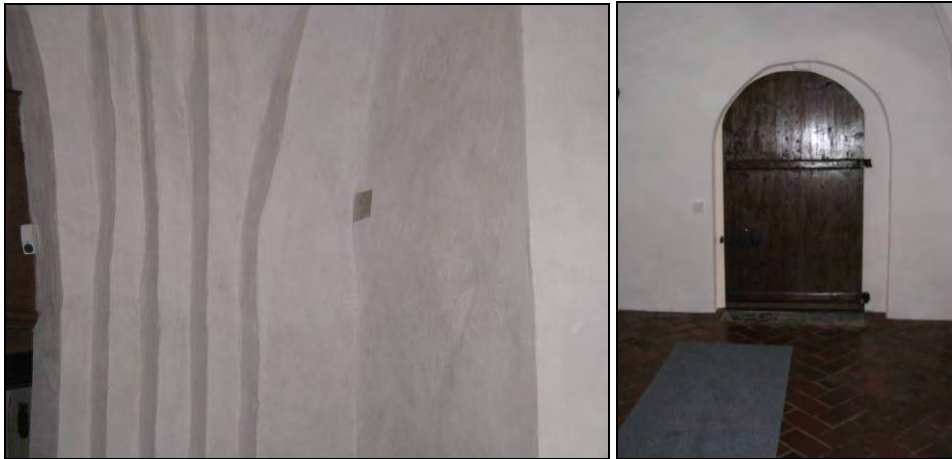
Figur 20. En provruta lämnades på den norra väggen för att visa på skillnaden mellan rengjord och icke rengjord yta.

Figur 21. Baksidan av södra entréporten vilken behandlats med linolja.

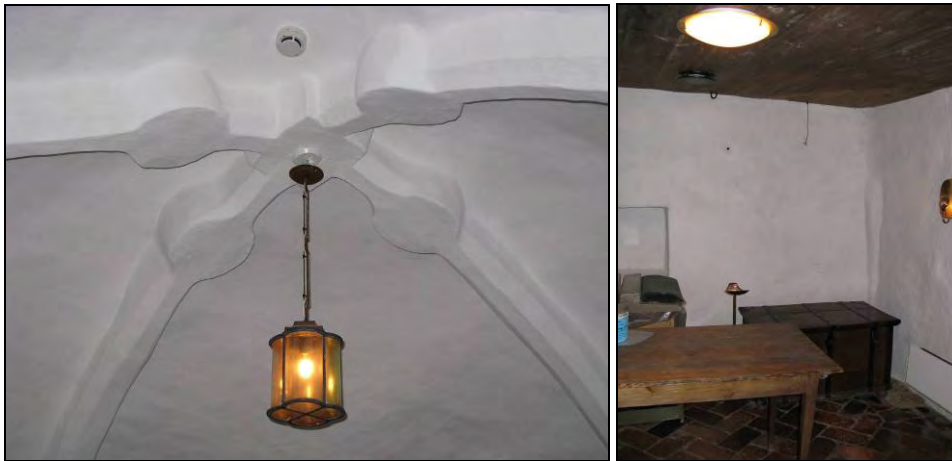
Figur 22. Valvet i vapenhuset efter rengöringen.

Figur 23. Sakristian efter rengöring.

Väggar och valv var sedan tidigare avfärgade med en kulturkalkfärg. För att få vidhäftning var man därför tvungen att använda sig av denna produkt även vid detta avfärgningstillfälle. Porten är behandlad med linoljefernissa. Tegelgolvet har behandlats med oxanolja.

Väggarna är rengjorda på samma sätt som övriga kyrkan. Taket är endast rengjort med såpvatten.

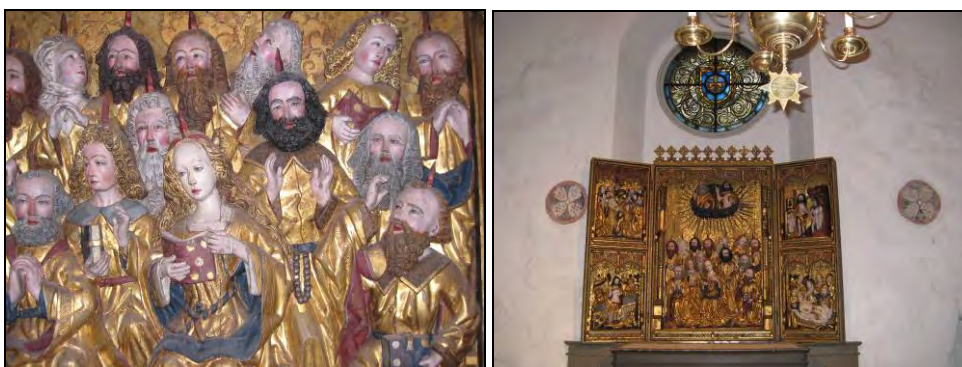
Figur 24. Detalj av altarskåp före konservering.

Figur 25. Altarskåpet har konserverats.

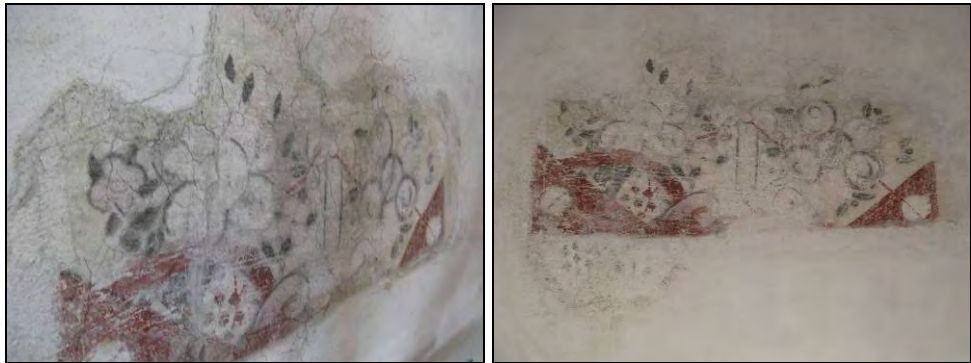
Figur 26. Renässansmålning på korets norra vägg före rengöring.

Figur 27. Renässansmålning efter rengöring. Observera det invigningskors som skymtar under målningen.

Rengöringen av medeltida måleri har genomförts av konservatorer. Arbetet har utförts med i första hand gomma pane. Målningen över vapenhusdörren hade flera små skador samt missfärgningar på grund av mögelangreppen. Små putsbortfall hade uppstått där putsen låg mycket tunt över väggens naturstenar. Skadorna reparerades med lufthårdnande kalkbruk för att stabilisera omkringliggande ytor.

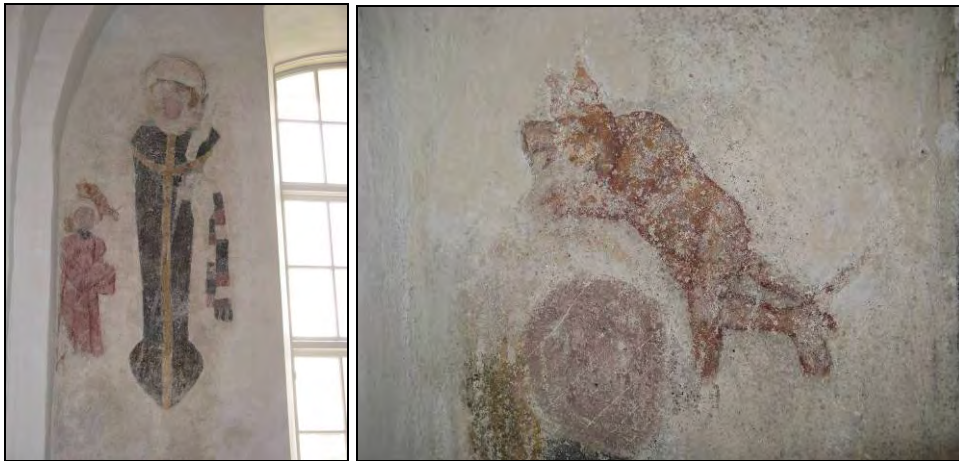
Figur 32. Figur på kyrkans södra vägg som kan tolkas som en biskop eller S:t Cyriakus. Efter rengöring.

Figur 33. Detalj av bredvidliggande bild. De två örnen på bilden av den onda anden har kommit fram i samband med konserveringen 2008.

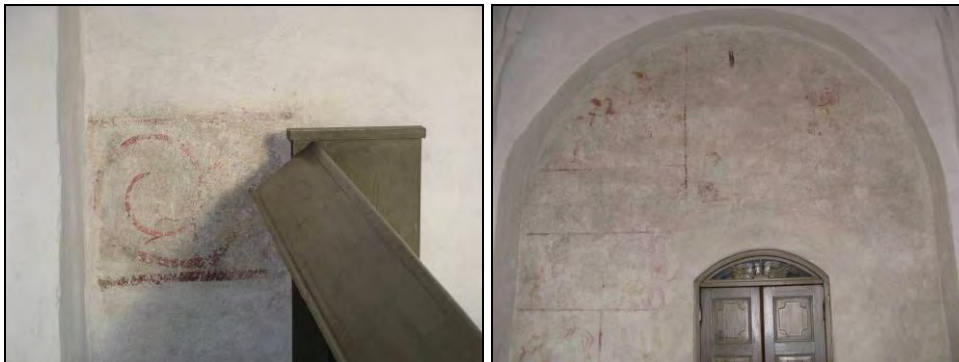
Figur 34. Blomsterslinga på norra väggen efter rengöring.

Figur 35. Målningar över vapenbusdörren efter rengöring.

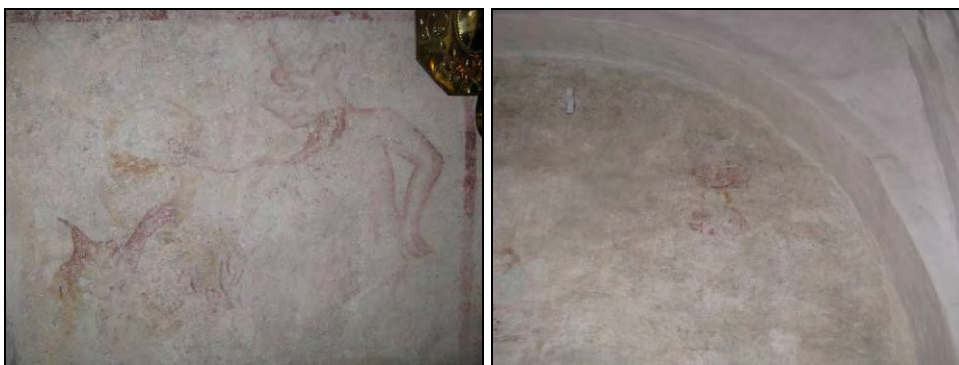
Figur 36. Dämonsfigur till vänster om södra ingången i kyrkan. Efter rengöring.

Figur 37. Rengjord yta till höger över södra entrén.

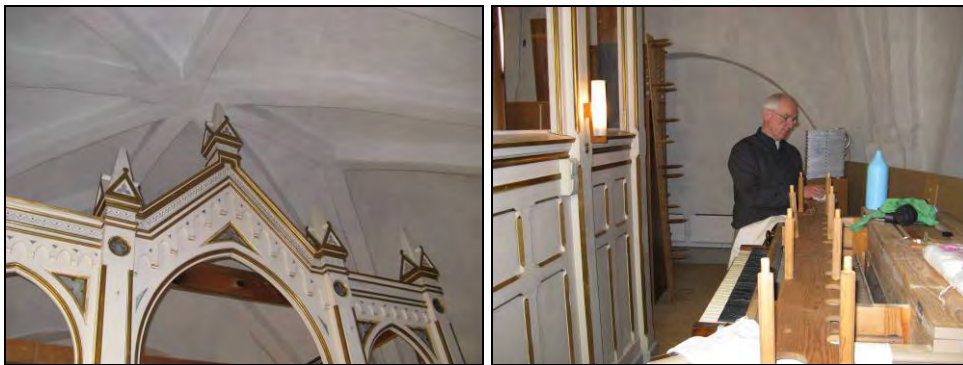
*Figur 40. Det bemålade krönet på orgeln blev mer framträdande efter rengöringen.*

*Figur 41. Rengöring av orgelns invändiga delar pågår.*
