Renovering av gamla centrallasarettet i Västerås

Antikvarisk kontroll

**Kvarteret Läkaren 31
Badelunda socken
Västmanland**

Helén Sjökvist

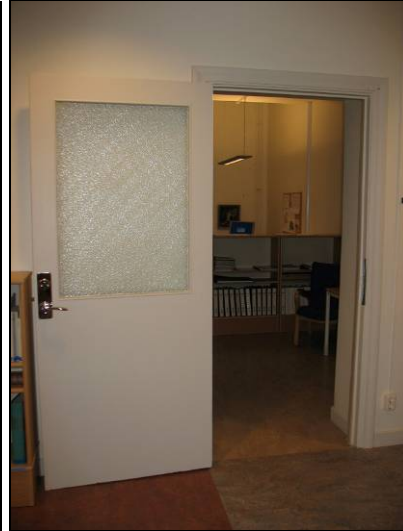
Figur 39. Ny spegelindelad dörr med nytt dörrtrycke. Foto: Helén Sjökvist.
Figur 40. Dörr med råglasruta efter renoveringen. Foto: Helén Sjökvist.

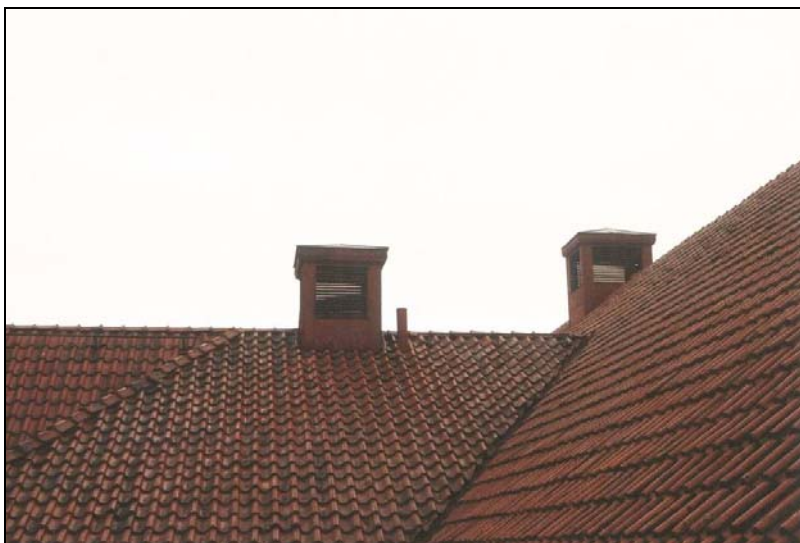
Figur 71. Ventilationshuvar och tegeltak före renoveringen. Foto: Helén Sjökvist.

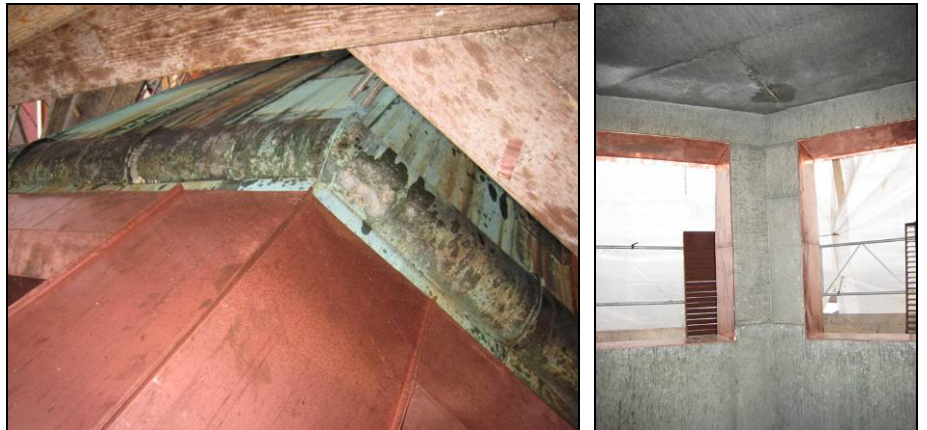
Figur 87. Vissa delar av den äldre kopparplåten kunde bevaras. Foto: Helén Sjökvist.

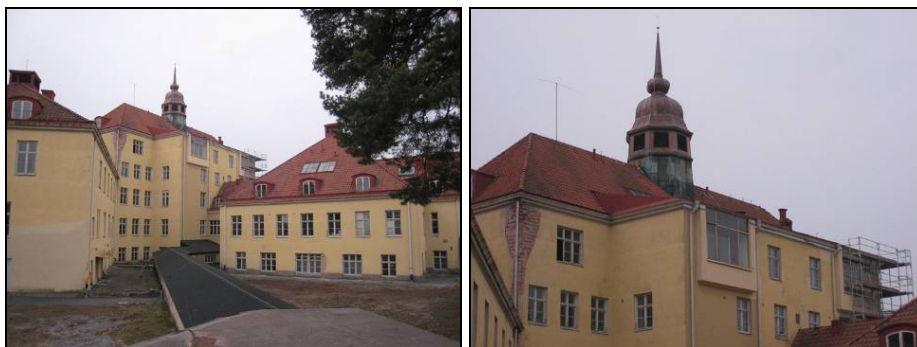
Figur 97. Omfattande puts-skador i anslutning till takavvattning. Den nya takspiran är färdigställd under 2007. Foto: Helén Sjökvist.

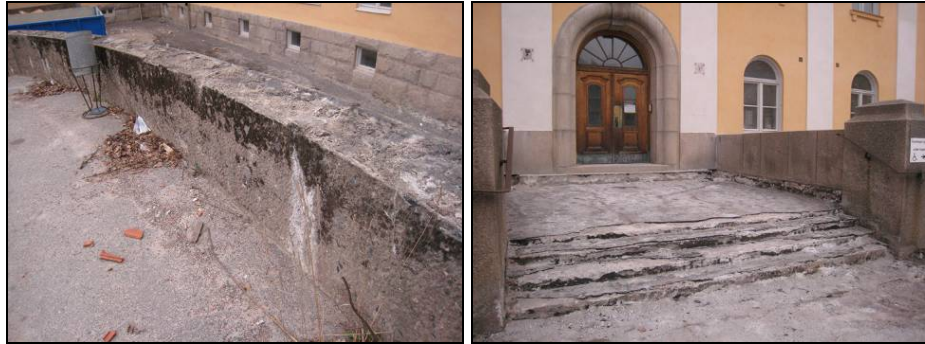
Figur 116. Granitstenarna som täcker muren vid uppfarten till huvudentrén togs bort för att läggas tillbaka i nytt bruk. Muren sandblästrades ren. Foto: Helén Sjökvist.

Figur 117. Trappstenarna togs bort för att åtgärda skador i valvet samt för att handikappanpassa entrén. Foto: Helén Sjökvist.

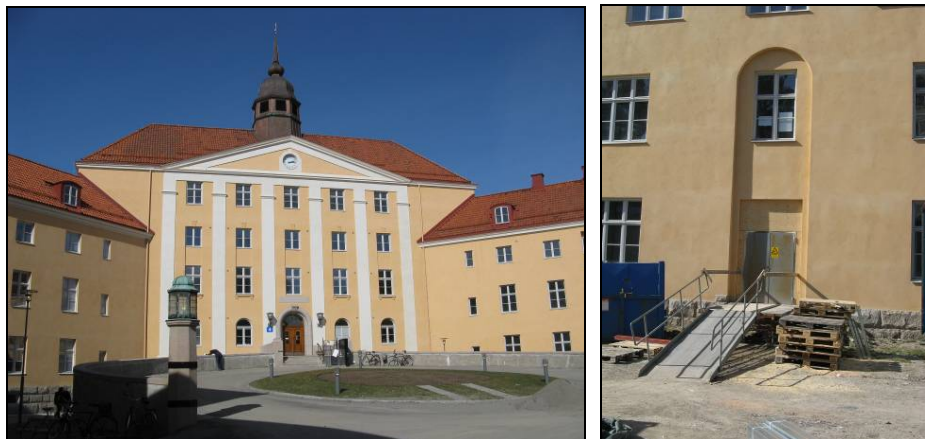
Figur 120. Fasaden helt färdigställd. Foto: Helén Sjökvist.

Figur 121. En ny ingång är upptagen mitt på fasad 2F. Foto: Helén Sjökvist.
