Gäddeholm

Kompletterande byggnadsinventering

Gäddeholm 2:1, ekonomibyggnader
Gäddeholm 2:61
Gäddeholm 2:23
Irsta socken
Västerås kommun
Västmanland

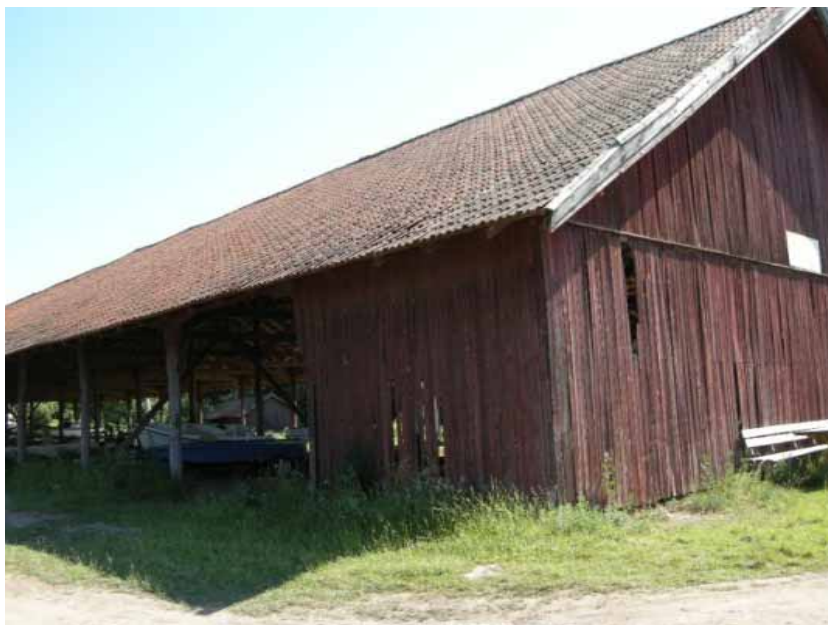
Nuvarande funktion:	Båtupplag.
Ursprunglig funktion:	Tegellada för färdigt tegel.
Grund:	Sten.
Stomme:	Stolpkonstruktion med kraftiga barkade timmerstolpar.
Fasad:	Ramsågad, öppen stående träpanel, delvis vankantad i varierande bredd. Avfärgad med faluröd slamfärg.
Tak:	Sadeltak med tvåkupigt lertegel och nockpannor. Taket är lagt direkt på läkt utan undertak. Vindskivor av trä.
Dörrar:	-
Fönster:	-
Status:	God. Taket ses över. Målning.
Kulturhistoriskt värde:	Byggnaden har ett högt kulturhistoriskt värde då den bidrar till att skapa en helhetsmiljö som lyfter och förstärker bilden av Gäddeholms förutsättningar för försörjning genom tiderna. Den är autentisk och välbevarad och har ett högt byggnadshistoriskt värde.

Figur 10. Tegelladan från söder.

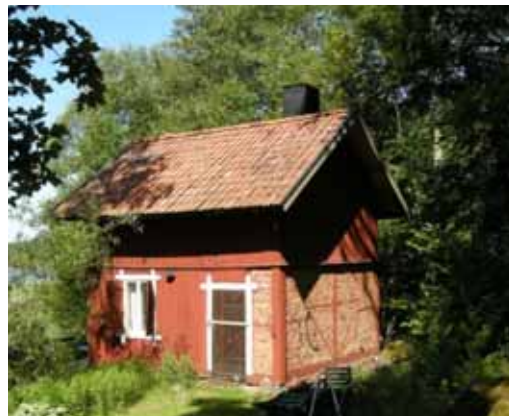
Figur 13. Tvättstuga från norr.

Status:	God.
Kulturhistoriskt värde:	Trots att byggnaden är kraftigt ombyggd och moderniserad är den viktig för bebyggelsemiljöns pedagogiska värde.

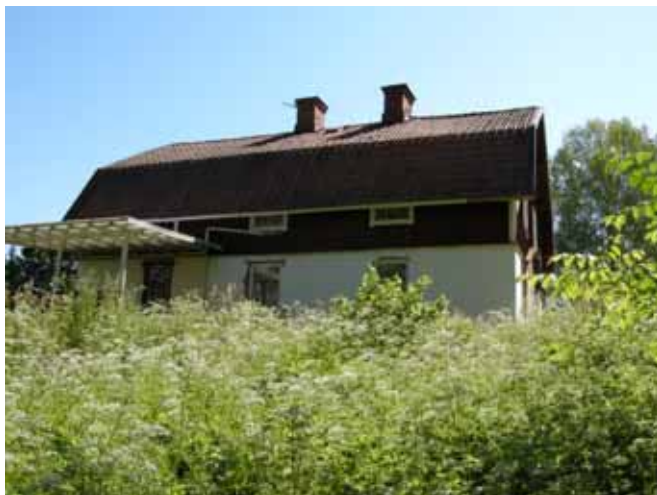
Status:	Under ombyggnad. Stor del av det tidigare utseendet bortrenoverat/ förvanskat.
Övrigt:	Rester av en äldre trädgårdstomt med körsbärsträd, pioner, hallonbuskar och vinbärsbuskar. Byggnaden kan dateras till 1800-talets slut men övervåningen brann och återuppbyggdes på 1920- talet. ⁹ Dass (byggnad 6) samt bodlänga (byggnad 8) i korsvirke ingår i fastigheten.
Kulturhistoriskt värde:	Trots att huset är kraftigt ombyggt är arbetarbostaden med sina uthus och lämningar av trädgården viktiga för förståelsen av hur den sociala strukturen i området såg ut och områdets framväxt.

Figur 17. Husets baksida.

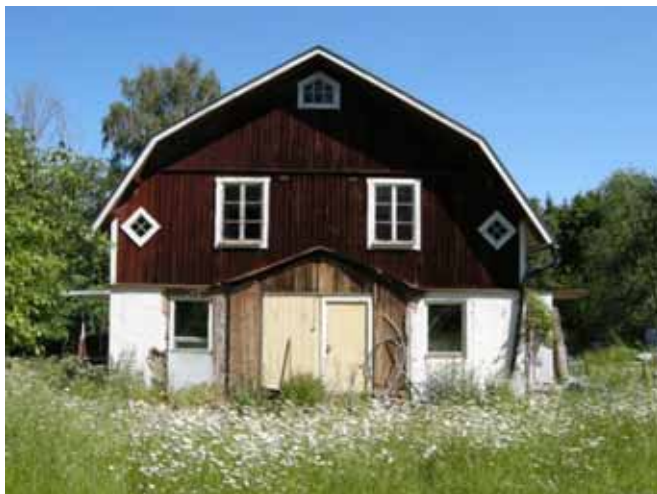
Figur 18. Huset från söder med rester av äldre förstuga.

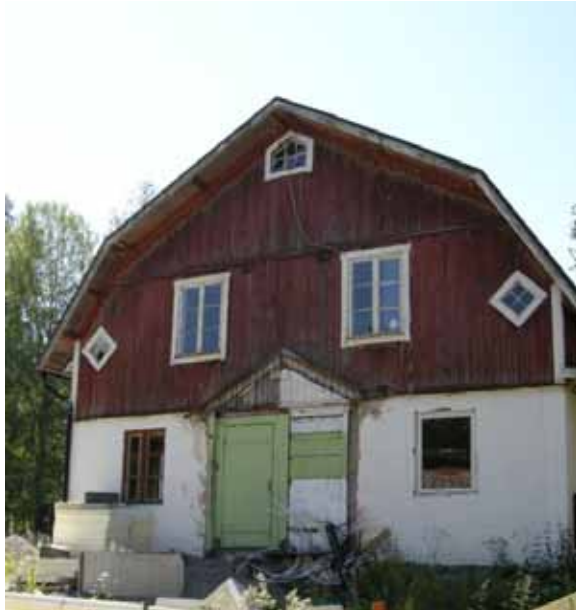
Figur 19. Huset från norr med rester av äldre förstuga.

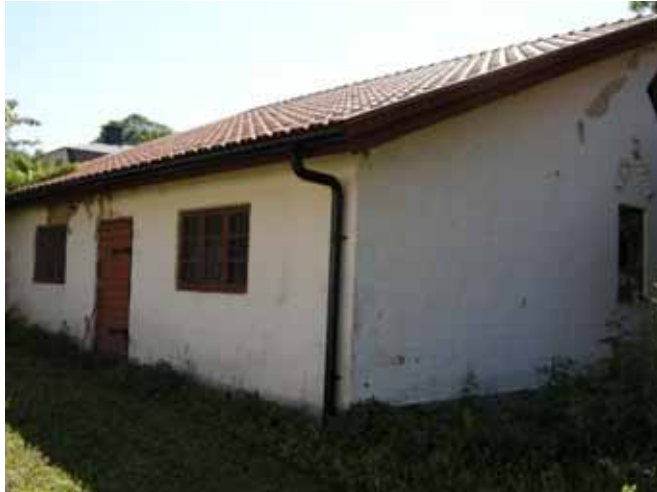
Nuvarande funktion:	Oklar.
Ursprunglig funktion:	Oklar.
Grund:	Natursten med bruk. Delvis pågjuten med betong. Avfärgad med grå färg.
Stomme:	Tegel.
Fasad:	Fasaden är putsad med kalkbruk och avfärgad vit. Murade spetsiga dekorativa mönster i relief ovan fönster likt byggnad 1.
Tak:	Sadeltak täckt med tvåkupigt lertegel. Vindskivor i trä, rödfärgade. Vattbräddor av plåt. Moderna stuprör.
Dörrar:	Enkel dörr klädd med liggande spontad panel avfärgade med brun linoljefärg. Dörren har profilerade bandgångjärn
Fönster:	Treluftsfönster med tre rutor i varje luft och beslag från 1900-talets första hälft. Tillbyggnaden på baksidan har mindre fönster i en luft med 9 rutor i varje. Samtliga fönster är målade med en brunröd linoljefärg.
Övrigt:	Tillbyggnad mot öster.
Status:	Lätt förfallen. Omfattande putsbortfall på baksidans tillbyggnad. Växtlighet in på huset. Fönster behöver kittas om och målas, vindskivor och tak ses över.

Figur 47. Byggnad 4 från väster.

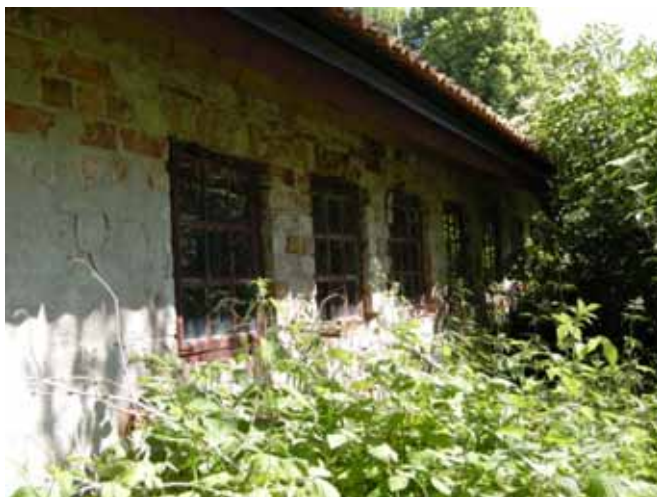
Figur 49. Byggnad 4 från öster med tillbyggnaden.

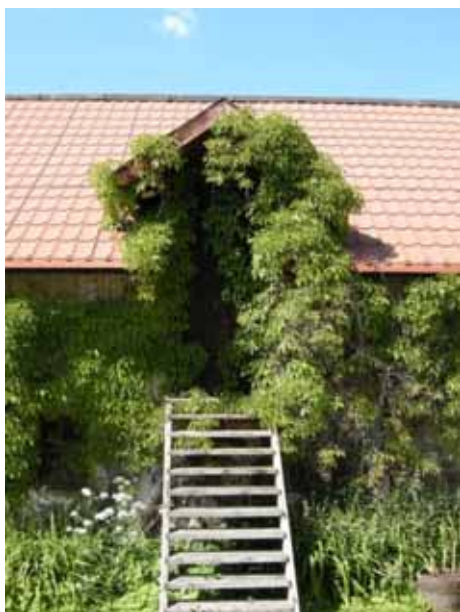
Fönster:	Nedervåningen har enlufts-fönster med bågformad överkant och 6 rutor i varje luft. På den norra långsidan finns spår av två igenmurade fönster. På gavelrösterna finns ett större fönster på respektive sida med en luft och 12 rutor. Samtliga fönster är avfärgade med röd linoljefärg.
Status:	Byggnaden är i relativt gott skick. Fönster och dörrar i behov av underhåll. Vindskivor ses över. Växtlighet på byggnaden avlägsnas.
Kulturhistoriskt värde:	Byggnaden är viktig för förståelsen av säteriet som produktionsenhet. Tillsammans med de övriga byggnaderna står den för en kontinuitet där verksamheten på säteriet framträder på ett tydligt och pedagogiskt sätt.

Figur 52. Byggnad 6 från söder med enkla trätrappor upp till övervåningens dörrar.

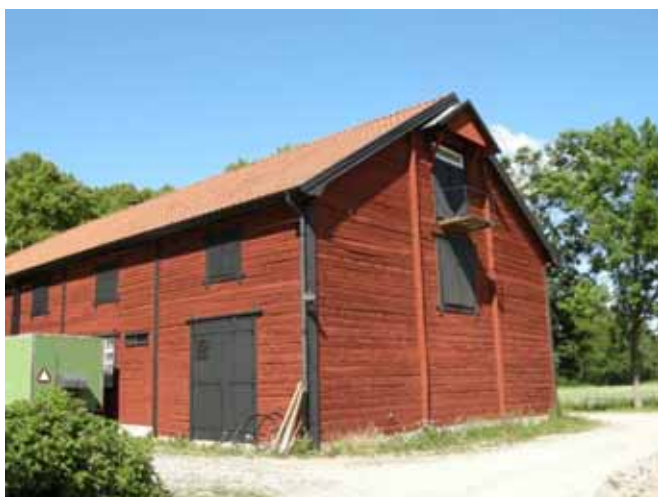
Figur 58. Byggnad 7 från sydöst.

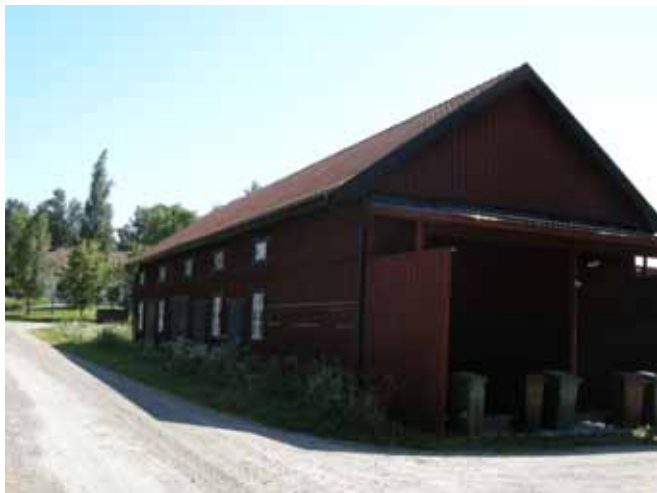
Figur 59. Byggnad 7 från nordväst.

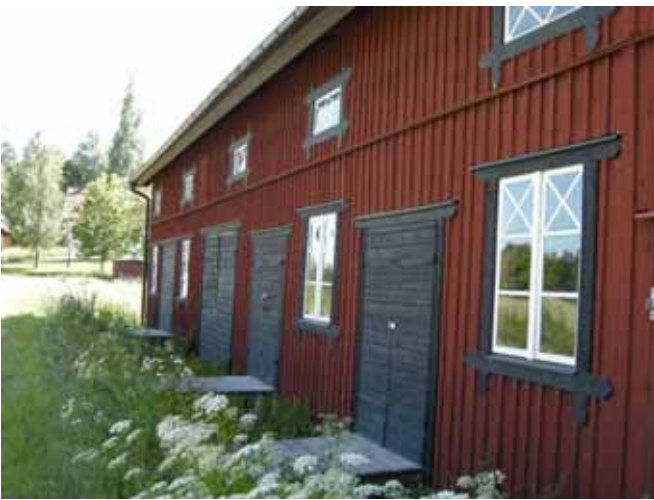
Nuvarande funktion:	Ladugård?
Ursprunglig funktion:	Ladugård/fårhus?
Grund:	Knutstenar/betong.
Stomme:	Liggtimmer.
Fasad:	Fasaden har en locklistpanel avfärgad med faluröd slamfärg. Svarta knutbrädor. Ventilationshål med svart brädfodring.
Tak:	Sadeltak klätt med tvåkupigt lertegel och nockpannor. Svartmålade vindskivor av trä. Moderna hängrännor.
Dörrar:	Samtliga dörrar är svartmålade med svartmålade dörrfoder. Pardörrar med liggande profilerad panel och bandgångjärn på långsidorna. Luckor i varierande storlek med stående panel och bandgångjärn på gavlarna.
Fönster:	Fönstren är vitmålade med svarta foder. Nedervåningen har tvåluftsfönster med tre rutor i varje luft, översta rutan har en krysspröjs. Övervåningen har liggande enluftsfönster med två rutor, rutorna har krysspröjs.
Status:	Byggnaden är i gott skick.
Kulturhistoriskt värde:	Byggnaden är viktig för förståelsen av säteriet som produktionsenhet. Tillsammans med de övriga byggnaderna står den för en kontinuitet där verksamheten på säteriet framträder på ett tydligt och pedagogiskt sätt.

Figur 61. Byggnad 8 från öster.
