Kolbäcks kyrka

Interiör restaurering, larm- och elarbeten samt konserveringsåtgärder på inventarier.

Antikvarisk kontroll

Kolbäcks kyrkby 1:19
Hallstahammars kommun
Västmanland

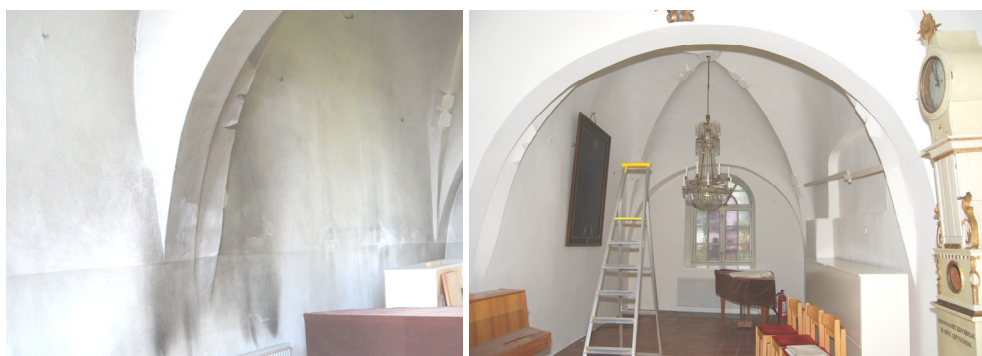
T.v. Bild 7. Gravkorets väggar mot väster innan åtgärd. Foto: Anna Gütblein.

T.h. Bild 8. Gravkor efter åtgärd. Foto: Boel Melin.

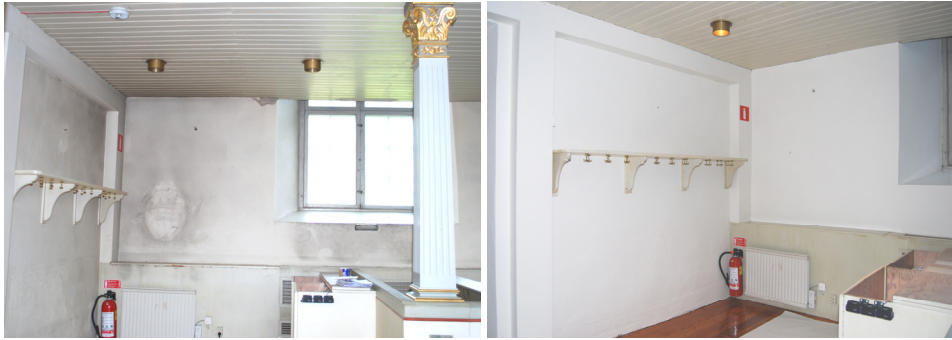
T.v. Bild 9. Väggyta under läktare innan åtgärd. Foto: Nils-Gunnar Karlsson.

T.h. Bild 10. Väggyta under läktaren efter åtgärd. Foto: Boel Melin.

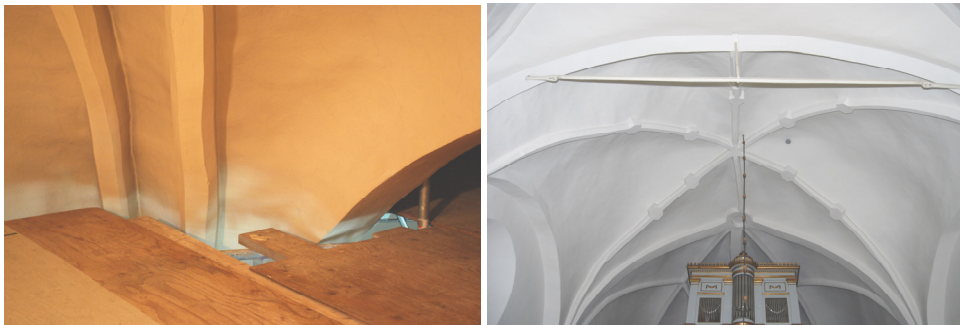
T.v. Bild 11. Korets stjärnvalv under rengöring. Foto: Nils- Gunnar Karlsson.

T.h. Bild 12. Långhusets stjärnvalv efter rengöring och målning. Foto: Boel Melin.

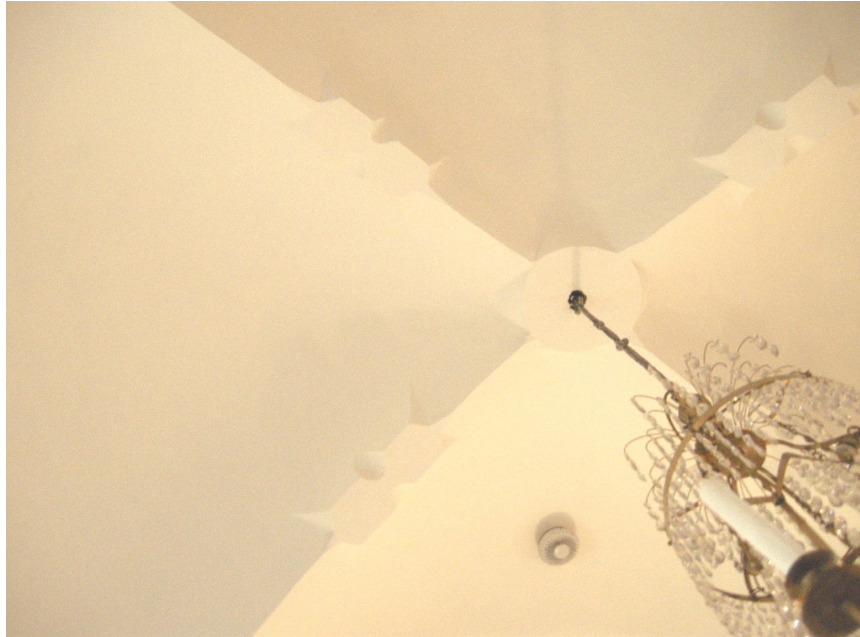
Bild 15. Valv i gravkor efter åtgärd. Foto: Boel Melin.

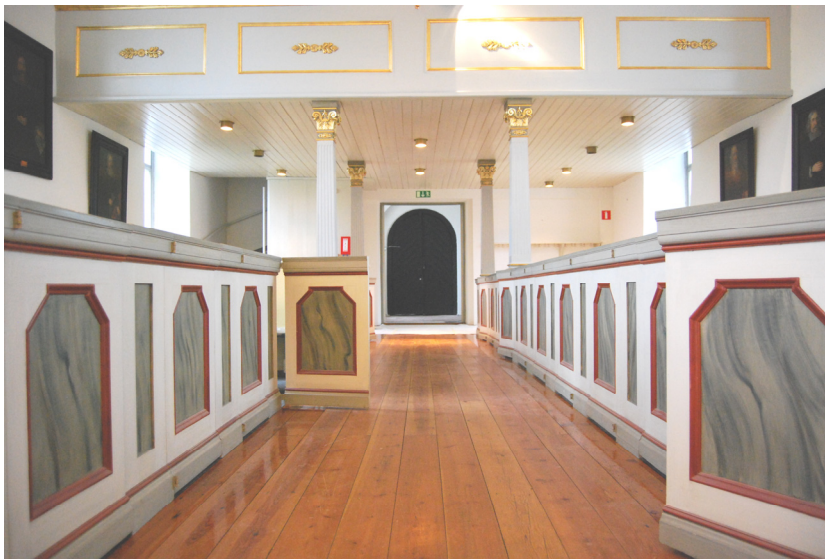
- Trägolvet i långhusets mittgång och framför bänkkvarteren var slitet och repigt.
- Mindre ytsläppor och färgbortfall förekom på pardörrar mellan vapenhus och långhus. Målningen är utförd i alkydoljefärg lika bänkkvarter, orgelhus och läktarbarriär.

Bild 35. Mittgången mot vapenhuset. Golvet i mittgången lämnades delvis utan åtgärd. Man ser även läktarbarriär, taket under läktare samt bänkskärmar efter åtgärder. Foto: Boel Melin.

Golvet i mittgången och framför bänkkvarter slipades och fernissades om partiellt eftersom den del av golvet som låg under gångmattan i mittgången inte var slitet liksom resterande golvytor. Även i bänkkvarteren lämnades golvytorna utan åtgärder.

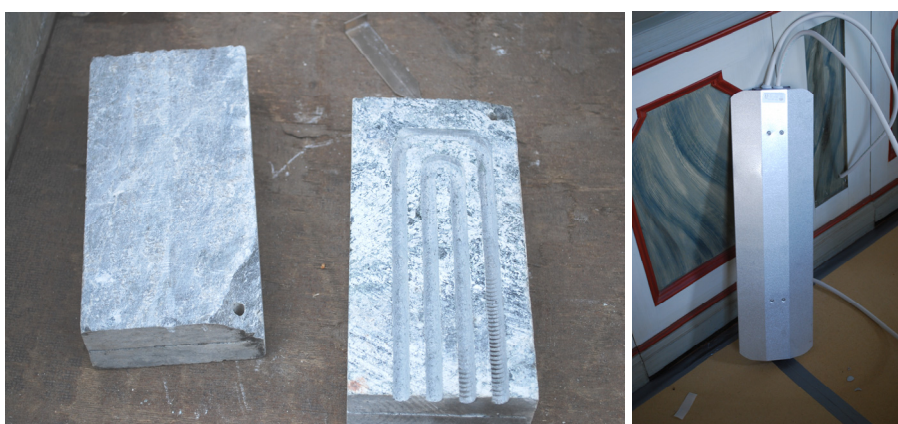
- Under läktaren var taket flammigt och smutsigt.
- Kraftig ytsmuts och i vissa fall stearinstänk förekom på samtliga av kyrkans lösa inventarier.
- Vapenhusets radiatorer och bänkvärmare var uttjänta.

T.v. Bild 38. De gamla bänkvärmarna var utförda av täljsten. Foto: Nils-Gunnar Karlsson.

T.h. Bild 39. Ny bänkvärmare innan installation. Foto: Anna Gütblein.

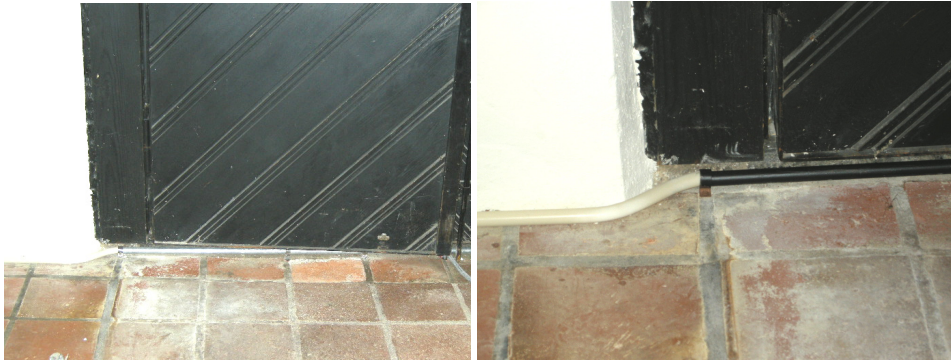
T.v. Bild 40. Eldragning täckt med blylist under porten i vapenhus före inmålning. Foto Boel Melin.
T.h. Bild 41. Efter inmålning. Foto Boel Melin.

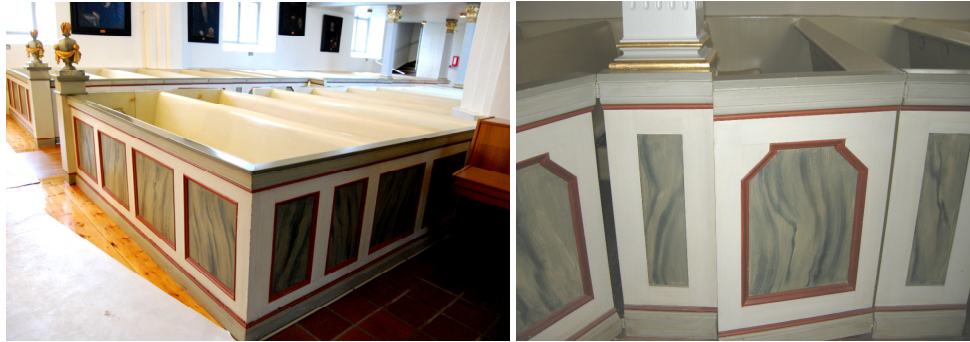
T.v. Bild 44. Bänkskärmarnas speglar och ramverk rengjordes och retuscherades i viss mån. Foto: Boel Melin.

T.h. Bild 45. Bänkskärmar mot mittgången efter åtgärd. Foto: Boel Melin.

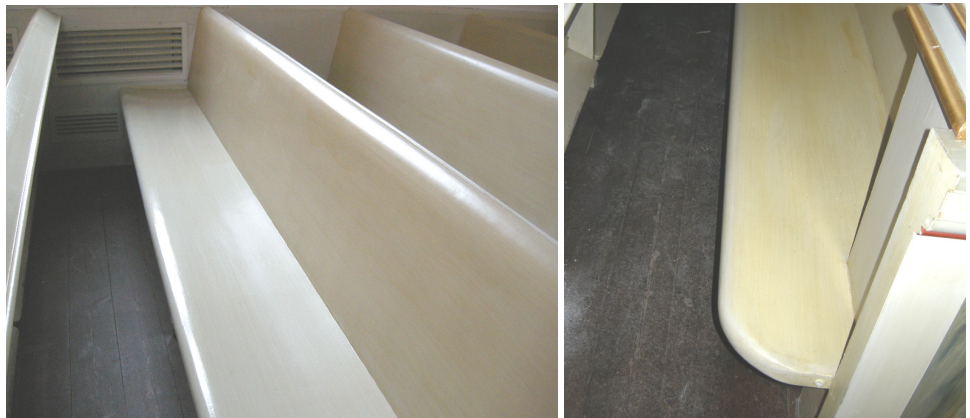
- Bänkkvarteren målades om på mitten av 1980-talet i så kallad skalmålning med en fet alkydoljefärg i botten, vilket orsakade dragningar i färgen, eftersom de olika färgskikten inte har vidhäftning mot varandra. Fernissan som då påfördes har orsakat en förgulning av bänkkvarterens kulör. Väggarna i bänkkvarteren täcks av en bröstningslist som uppvisade mindre målningsskador. Även bänkkvarterens överliggare mot mittgången uppvisade mindre målningsskador och hade dessutom bättringsmålats med en grön kulör som inte stämde överens färgmässigt med övriga ytor.

T.v. Bild 46. Bänkkvarterens sitt- och ryggbänkar och psalmbokshyllor rengjordes och bättringsmålades i en kulör som efterliknade den gulnande fernissan från 1980-talet. Bilden tagen efter åtgärder. Foto: Boel Melin.

T.h. Bild 47. Sittbänk efter åtgärd. Foto: Boel Melin.

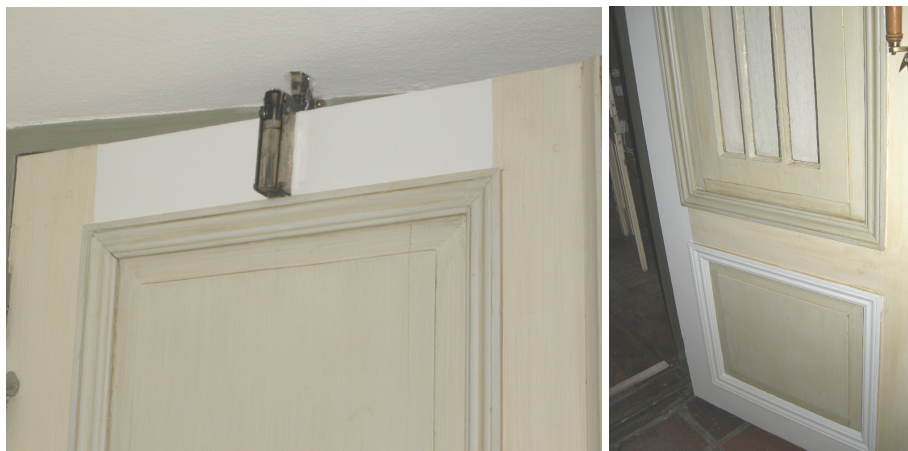
T.v. Bild 48. Del av pardörr mellan vapenhus och kyrkorum under retuschering. Foto: Boel Melin.

T.h. Bild 49. Del av pardörr mellan vapenhus och kyrkorum under retuschering. Foto: Boel Melin.

Mellan vapenhus och kyrkorum finns en pardörr av trä, med helfranskt utförande. Den mittersta fyllningen är uppskuren i stående kvadratisk fält. Dörrbladen målades i alkydoljefärg på 1980-talet. Pardörrarna mellan vapenhus och långhus rengjordes, ommålades partiellt på ramstycksbitar. Ny lasering lika befintlig. Skyddsfernissa påfördes.

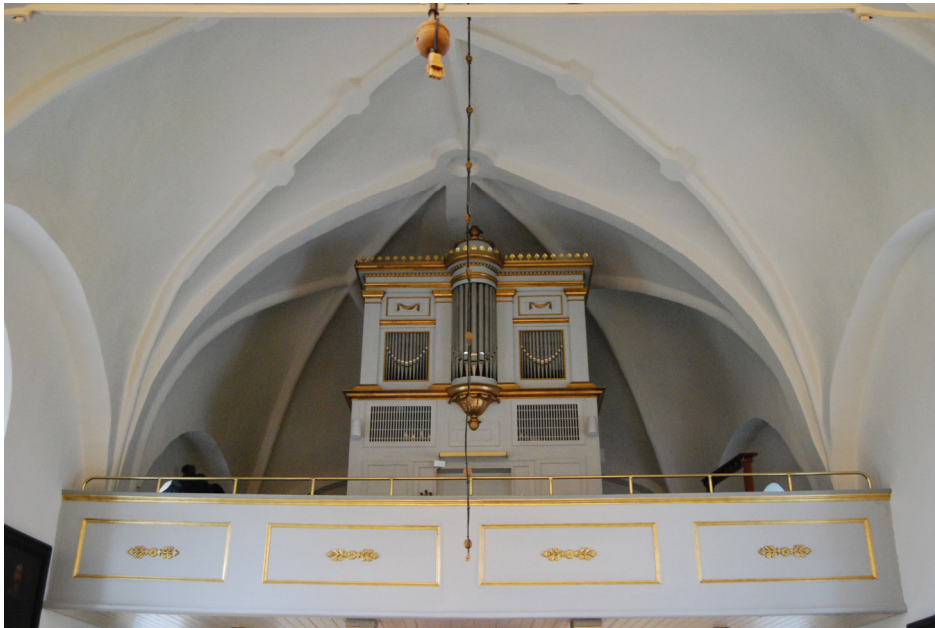
Bild 50. Kyrkorummets stjärnvalv, läktarbarriär och orgelbus efter åtgärd. Foto: Boel Melin.

Orgelhuset hade bemålning lika bänkkvarter, en så kallad skalmålning i alkydoljefärg. Orgelhuset rengjordes och bättringsmålades partiellt. Dekorationer med förgyllning rengjordes. De löv som var lösa limmades fast med fisklim.

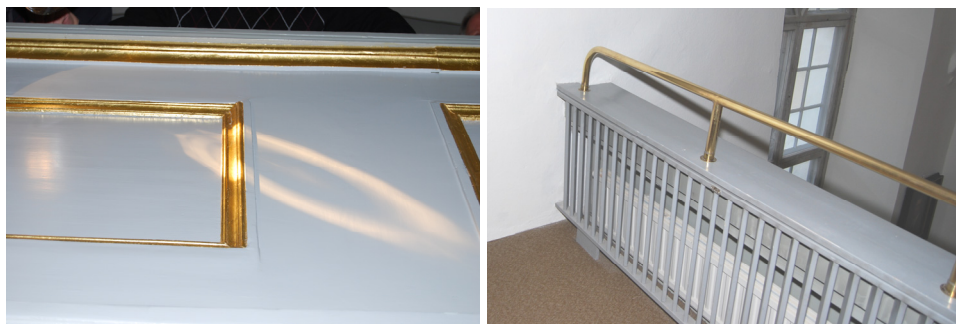
- Väggarna i bänkkvarteren täcks av bröstningspanel som uppvisade mindre målningsskador upptill.
- Läktarbarriären som är målad i alkydoljefärg hade sprickor i färgskikt, färgen drog, flagade och släppte in till träet. Det mesta av rörelserna förekom på ramverket, endast mindre skador i speglarna.

T.v. Bild 53. Läktarbarriärens målade ytor ommålades, medan förgyllningarna endast rengjordes. Bilden tagen efter åtgärd. Foto: Boel Melin.

T.h. Bild 54. Läktarbarriärens överliggare efter åtgärd. Foto: Boel Melin.

Läktarebarriären tillkom på 1840-talet då läktaren utvidgades är utförd av trä med ram och fyra fyllningar med förgyllda ornament och lister. Läktarbarriärens målade ytor ommålades i sin helhet med alkydoljefärg lika tidigare utförande från 1980-talet. De förgyllningar som förekom rengjordes.

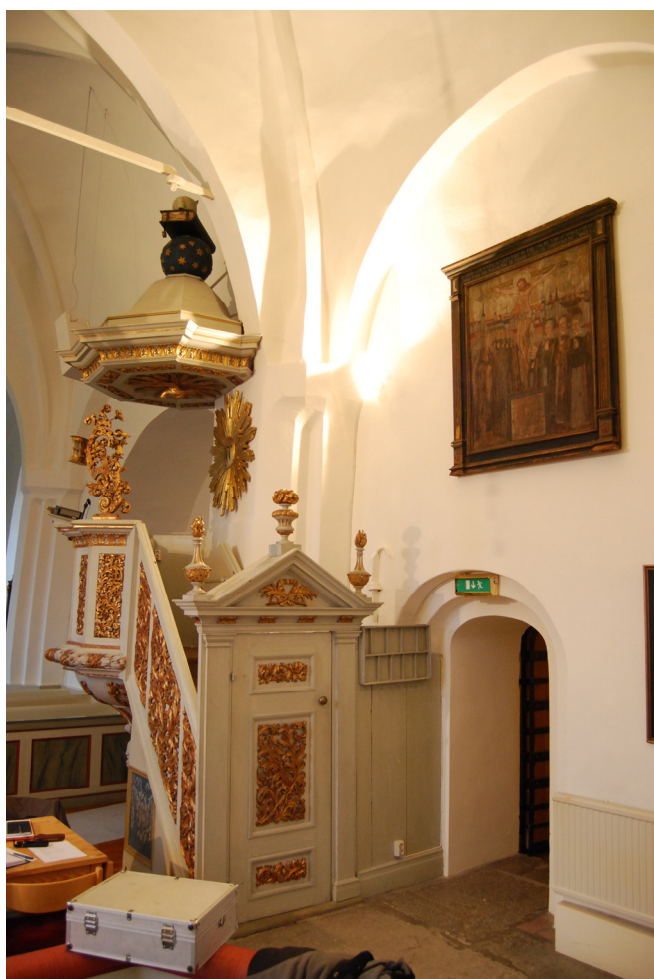
T.h. Bild 55 . Predikstolen efter åtgärd, bilden visar även epitafiet över sakristians ingång efter åtgärd. Foto: Boel Melin.

Predikstolens förgyllda träsniderier på fasad, ljudhimmel och vangstycke rengjordes. På predikstolen finns även ett timglas i förgyllt och snidat trä som rengjordes från ytsmuts.

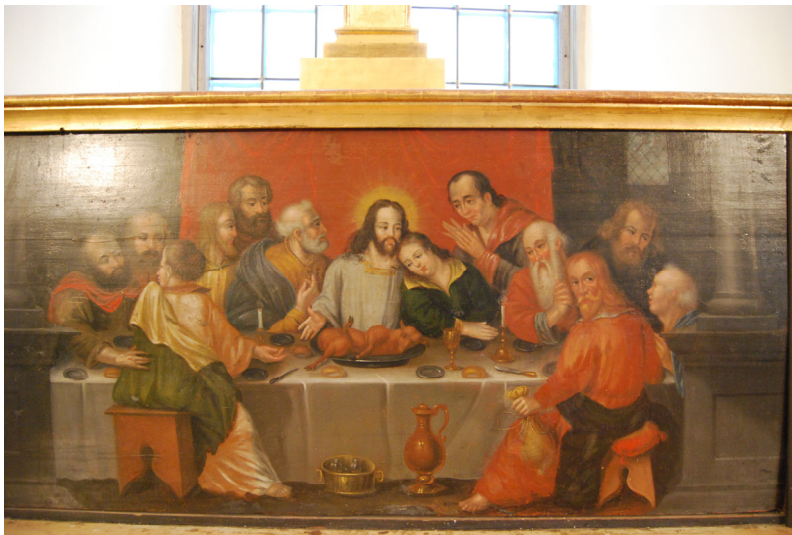
Altartavlan hade sekundära ytor och många äldre lagningar som direkt skadade tavlan. På altartavlan fanns även rikligt med stearinstänk.

Bild 58. Altartavla efter åtgärd. Foto: Boel Melin.

Altartavlan rengjordes från ytsmuts och stearin.

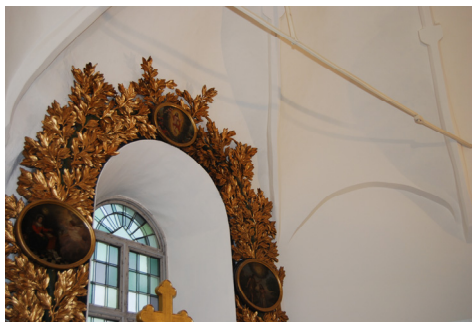
Tillkom år 1690 och består av två skulpterade förgyllda och bemålade träd i trä runt korfönstret. I trädet finns tre ovala oljemålningar på pannå. Tavlorna uppvisade viss färgresning samt allmän ytsmuts. Mörk oxiderad fernissa.

T.v. Bild 62. Altaruppsatsens förgyllda träsniderier samt de tre ovala tavlorna rengjordes. Bilden visar även del av korets stjärnvalv efter åtgärder. Foto: Boel Melin.

Altaruppsatsens förgyllda sniderier samt ovala tavlor rengjordes.

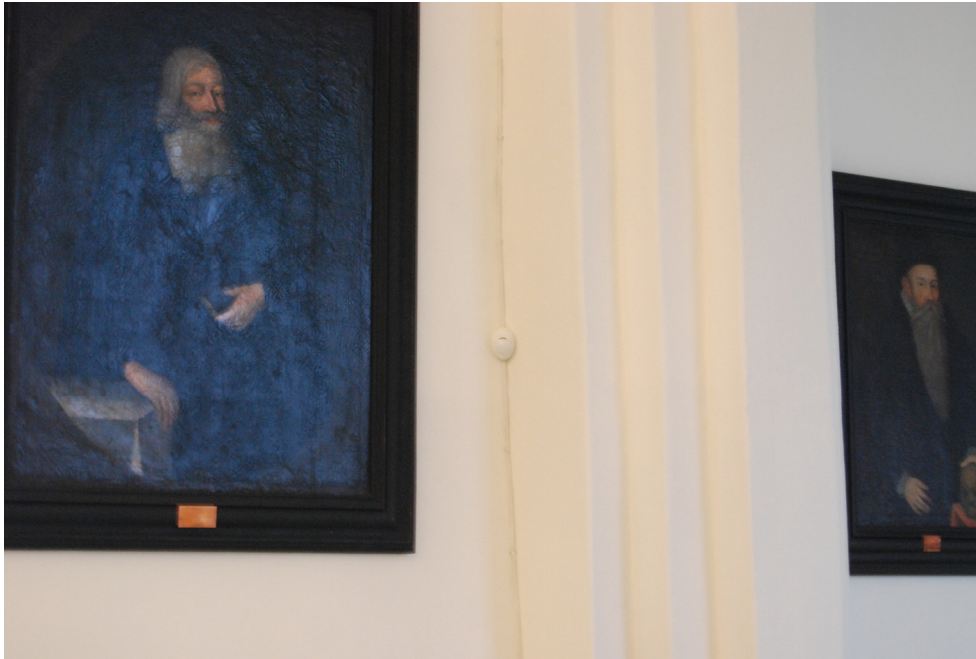
I kyrkorummet samt i gravkoret finns sammanlagt tio porträtt på biskopar och kyrkoherdar målade med olja på duk. Sju stycken av dem är daterade till 1600-talet och tre från 1700-talet varav den senaste är Biskop Kol porträtt daterat till år 1770.⁹ Samtliga porträtt är utförda i olja på duk och har profilerade svartmålade träramar (förutom Biskop Kohls porträtt som har förgylld och brunmålad träram). Porträtten uppvisade visst färgbortfall samt ytsmuts. Mörk och oxiderad fernissa samt dåligt utförda retuscheringar. Biskops Kohls porträtt hade dessutom revor i duken.

Bild 64. Till vänster porträtt av Carolus Andreae Lexander och till höger av Biskop Olaus Belinus, båda från 1600-talet, efter åtgärder. Foto: Boel Melin.

Samtliga porträttmålningar rengjordes, på vissa förekommande fall togs skadliga retuscher samt stearin bort

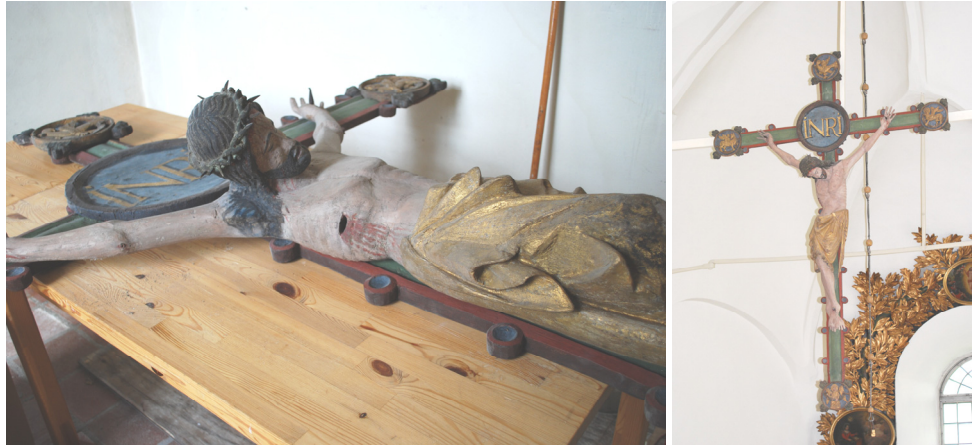
T.v. Bild 65. Triumfkerucifixet nedtaget inför rengöring. Foto: Nils-Gunnar Karlsson.

T.h. Bild 66. Triumfkerucifixet åter på plats efter åtgärd. Foto: Boel Melin.

Triumfkrucifixet togs ned och rengjordes, färgflagor fästes upp..
