Kungsåra kyrka

Installation av ny brand- och inbrottsanläggning

Antikvarisk rapport

Kungsbyn 12:1
Kungsåra socken
Västmanland

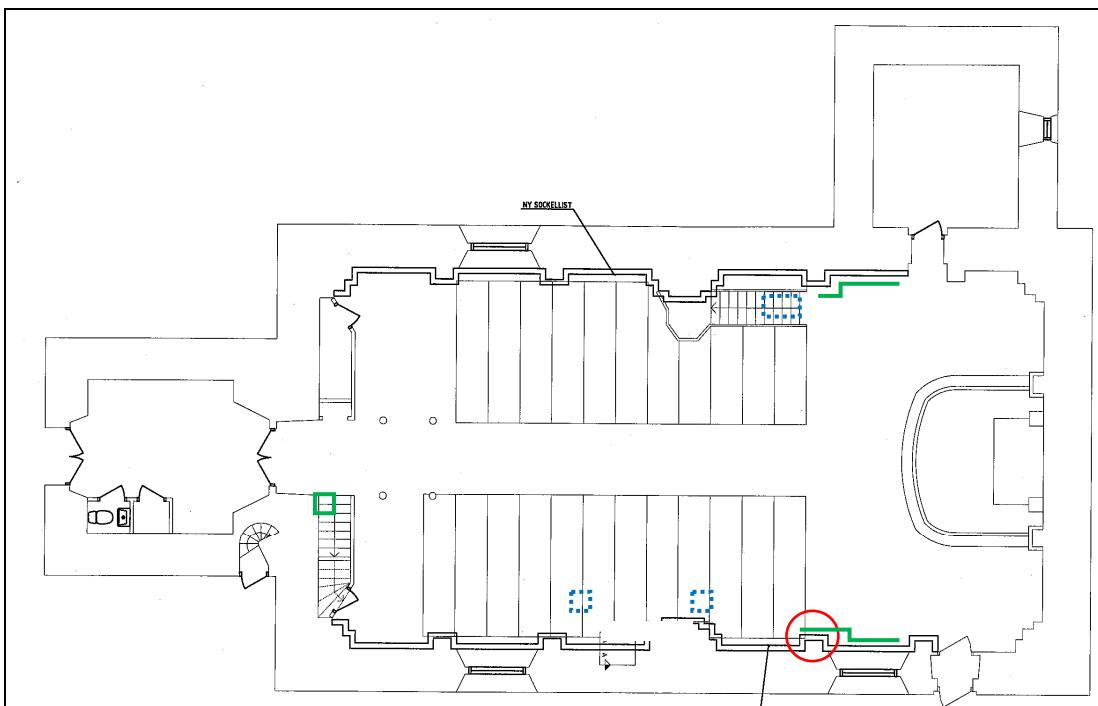
Bild 4. Planritning över Kungsåra kyrka. Röd ring markerar ingrepp från 1751–53, grönt streck markerar sockellist samt vertikal list i läktartrappa, blå streckad figur markerar inspekionsluckor. Ritning från Förfärgningsunderlag av Svensk Klimatstyrning AB.

I kyrkorummet leddes kabeldragningen i golvet och utmed södra och norra korväggen. Kabeldragning skedde utmed vägg under läktartrappa samt genom läktartrappans nedersta steg upp mot läktare. I tornet skedde kabeldragningen i möjligaste mån utmed befintliga kabeldragningar.
