# Skultuna kyrka-fasadrenovering

Antikvarisk rapport

Skultuna by 3:1  
Skultuna socken  
Västmanland

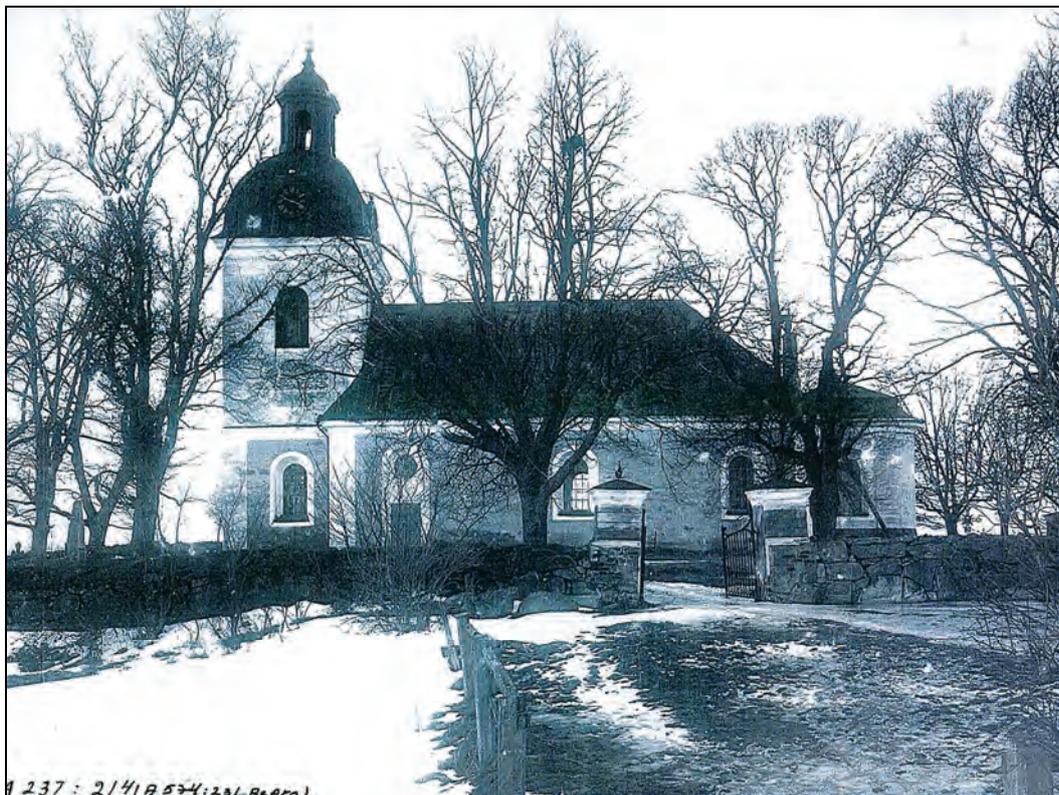
Bild 4. Skultuna kyrka år 1899. Bilden visar en mörkare färgsättning än den som tillkom 1904. Troligen var färgsättningen i ljusrött och vitt. Ljusröda färgskikt kunde ses under de gula vid färgundersökning. Foto: G.G. Svensson. ATA Arkiv.

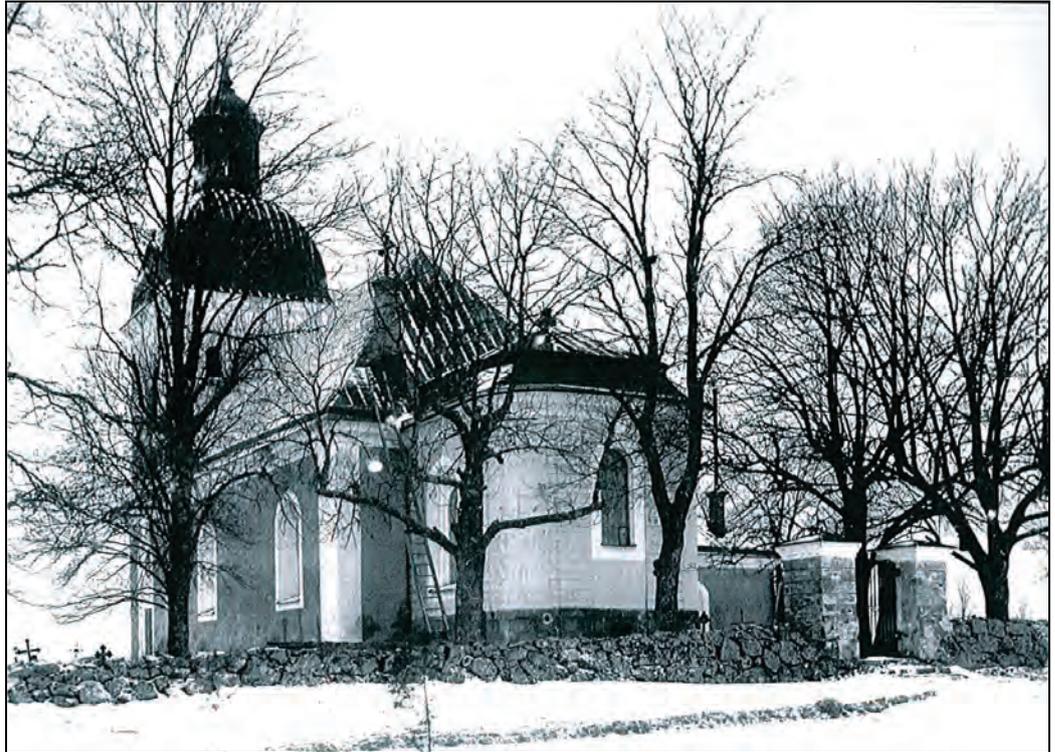
*Bild 5. Skultuna kyrka år 1899. Notera korets fasadutformning med putsrusticerade hörnkedjor från 1770–73 som vid 1904 års restaurering kopierades på långhus- och tornfasaderna. Bilden visar ett ljusare färgsatt kor, troligen i gult med vita fönsteromfattningar. Foto: G.G. Svensson. ATA Arkiv.*

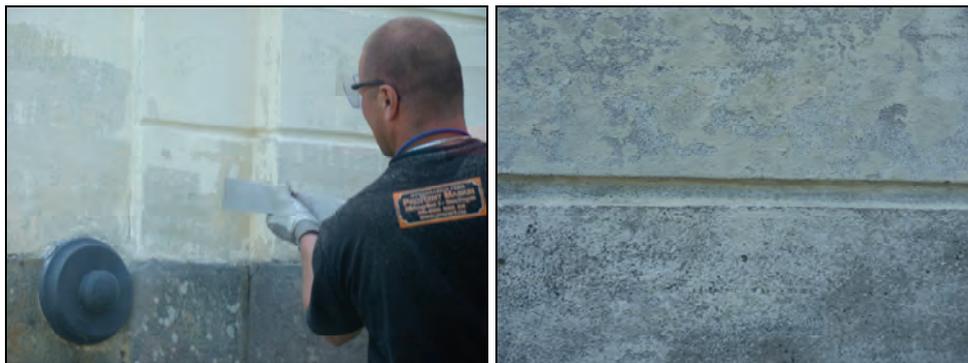
T.v. Bild 12. Under pågående isblästring på koret. Foto: Boel Melin.

T.h. Bild 13. Nedre delen har blåstrats. Foto: Boel Melin.

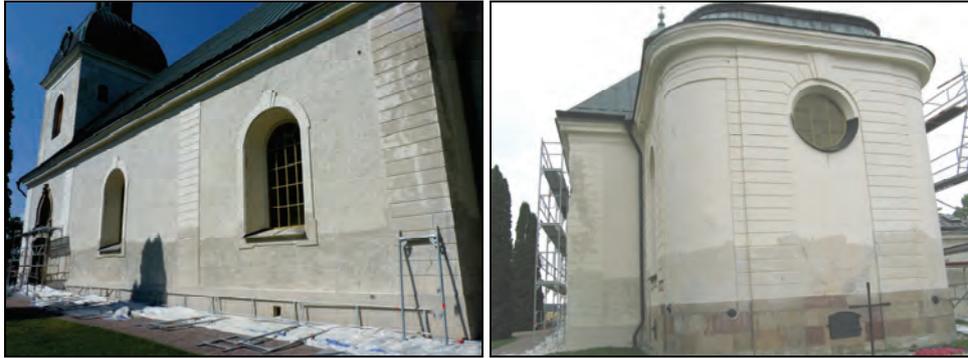
*T.v. Bild 16. Nedre delen av södra långbusfasaden samt hörnkedjan närmast i bild har på bilden isblästrats. Foto: Helén Sjökvist.*

*T.h. Bild 17. Koret efter partiell isblästring på nedre delen av fasaden. Foto: Boel Melin.*

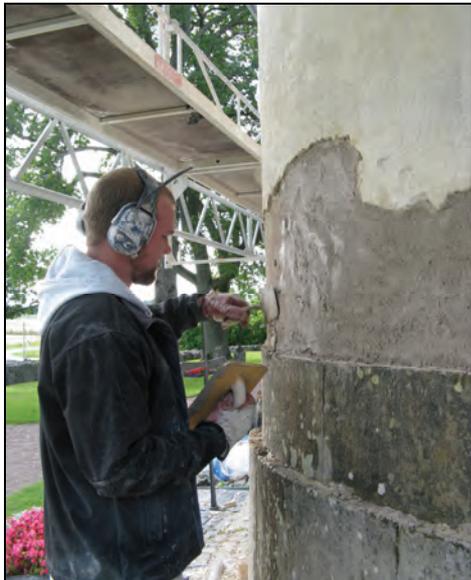
T.v. Bild 32. Pågående putslagning på korets slätputsade fasad. Foto: Boel Melin.

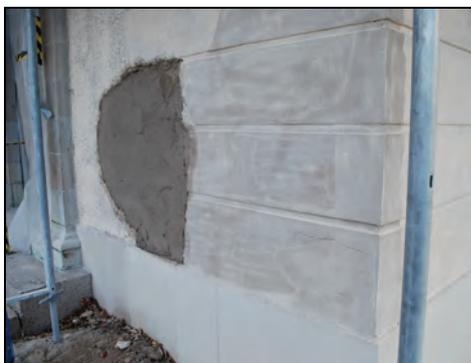
T.v. Bild 34. Putslagning på torn. Foto: Boel Melin.

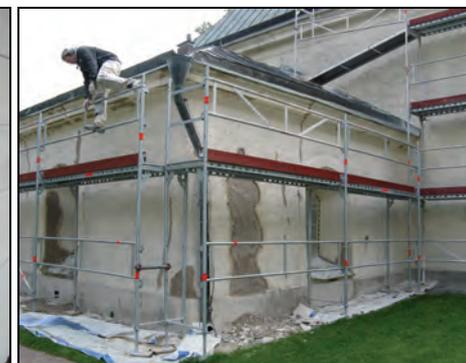
T.h. Bild 35. Sakristian under pågående putslagning. Lagningar utfördes runt omfattningar och på sprütputs. Foto: Helén Sjökvist.

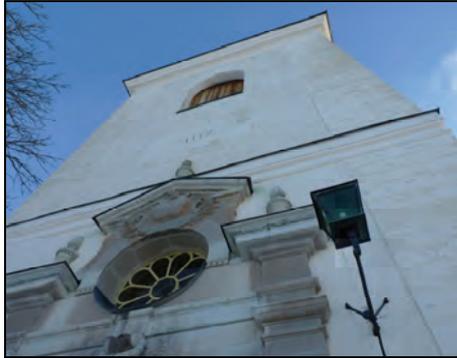
T.v. Bild 36. Tornets västra sida innan åtgärder. Foto: Boel Melin.

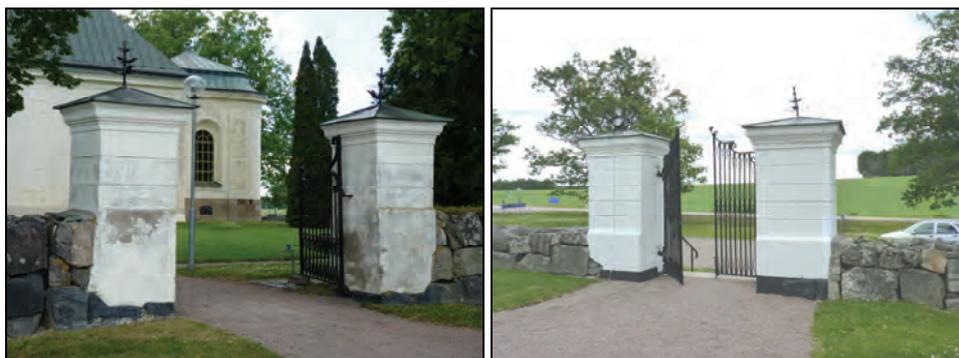
T.v. Bild 50. Det södra grindstolpsparet innan åtgärder. Foto: Helén Sjökvist.

T.h. Bild 51. Det östra grindstolpsparet innan åtgärder. Foto: Boel Melin.

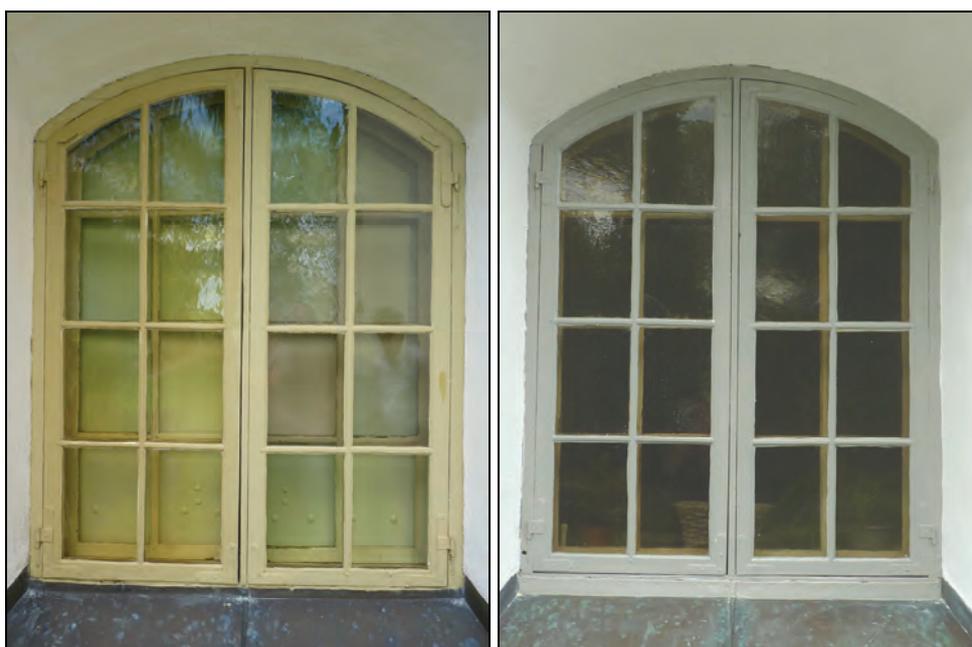
T.v. Bild 52. Träffönster på sakristia innan renovering. Foto: Helén Sjökvist.

T.h. Bild 53. Sakristiefönster målades i kulör som hittades under det gula färgskiktet. Foto: Boel Melin.

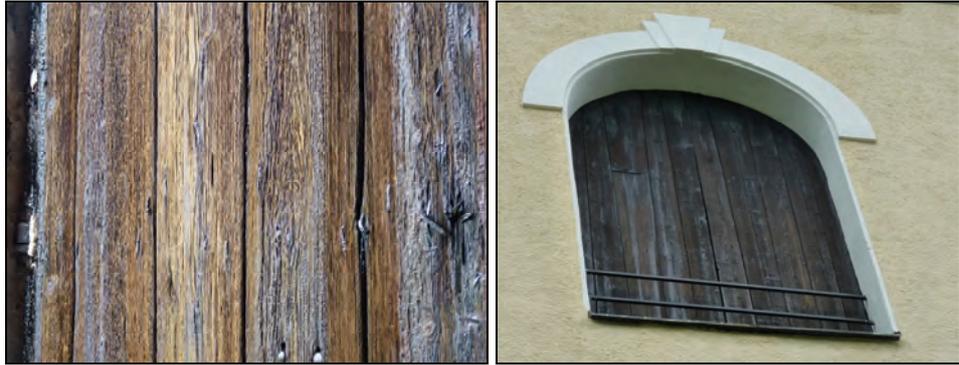
*T.v. Bild 58. Ljudlucka innan tjärning. Foto: Boel Melin.*

*T.h. Bild 59. Tornets västra ljudlucka efter rödtjärning. Foto: Boel Melin.*

Tornets ljudluckor tjärades med rödtjära d.v.s. 1–2 delar rödfärgspigment av Falu ljusröd i 8 delar dalbränd tjära.
