Romfartuna kyrka

Ny el- och värmeanläggning

Antikvarisk rapport

Romfartuna prästgård 1:3
Romfartuna socken
Västmanland

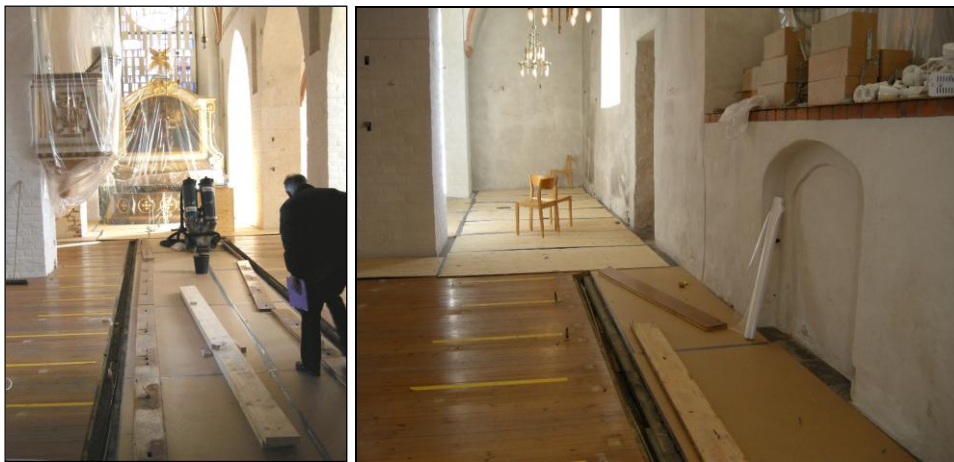
T.v. Bild 8. Mittgång och trägolv under bänkkvarter. Bilden visar de två kanalerna på varsin sida av mittgången. Dessa doldes senare av den breddade träfrisen. Foto: Anna Gütblein.

T.h. Bild 9. En av kanalerna vilken ligger i sidoskeppet. Foto: Boel Melin.

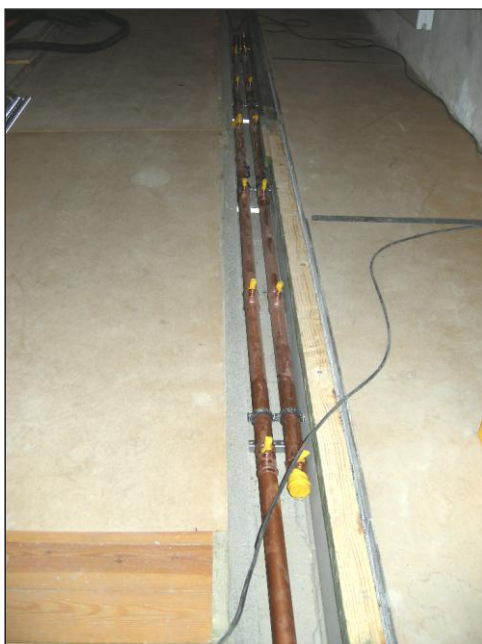
Bild 10. Kopparrör i betongkanal. Kyrkorummet. Foto: Boel Melin.

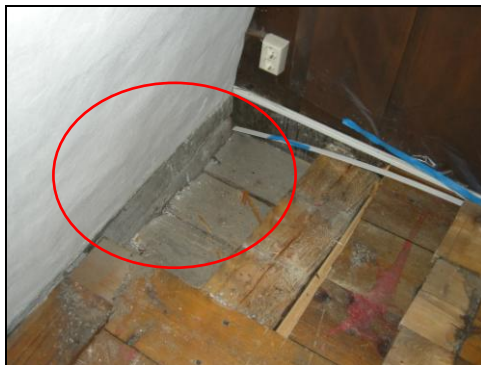
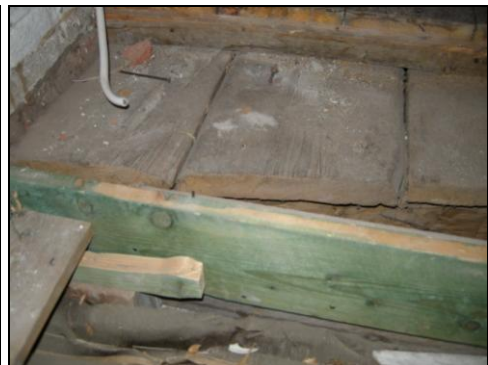
T.v. Bild 15. Äldre underliggande brädgolv, troligen från tidigt 1700-tal, förkom under befintligt golv på läktaren. Foto: Boel Melin.

T.h. Bild 16. Detalj av underliggande bräder på läktaren. Foto: Boel Melin.

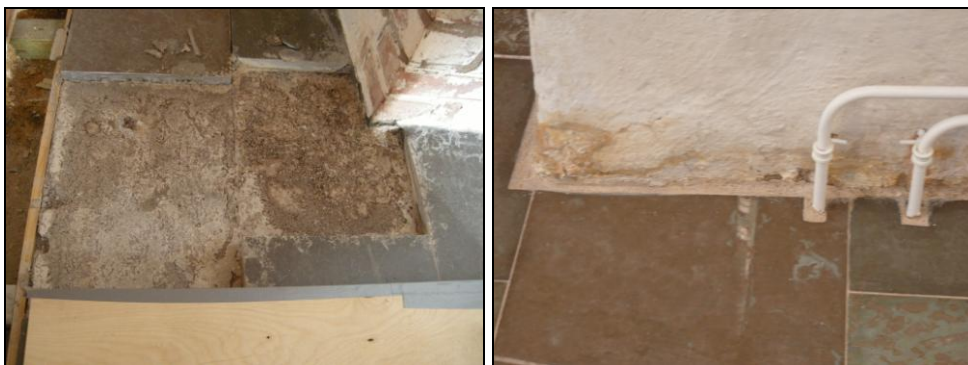
T.v. Bild 19. Upptagna kalkstensplattor i kyrkrummet. Foto: Boel Melin.

T.h. Bild 20. Nya kalkplattor vid pelare. Bilden visar även nya inmalade kopparrör samt ny kalkfog. Foto: Boel Melin.

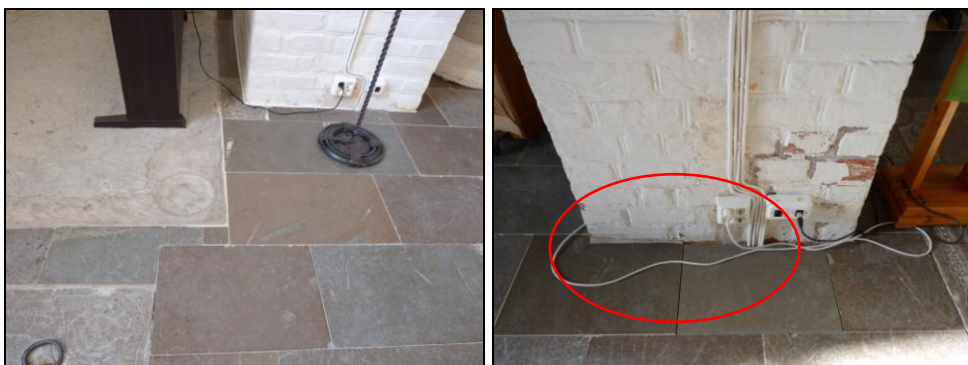
T.v. Bild 21. Nya kalkstensplattor invid gravsten i koret. Foto: Boel Melin.

T.h. Bild 22. Röd ring markerar ofogad kalkstensplatta som används som inspektionslucka. Foto: Boel Melin.

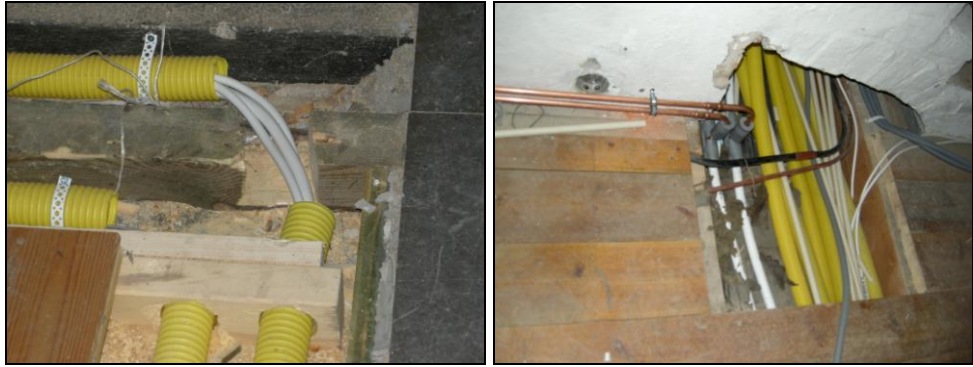
T.v. Bild 23. Ledningsdragnings under trägolvsdelen under kyrksalens kyrkbänkar. Foto: Boel Melin.

T.h. Bild 24. Ledningsdragnings på orgelläktaren. Foto: Boel Melin.

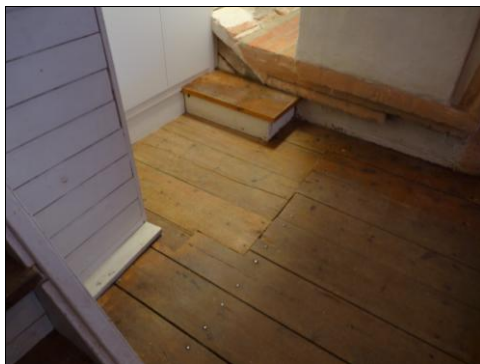
Bild 25. Ny lucka i golvet på södra läktaren, vid vindsuppgång. Foto: Boel Melin.

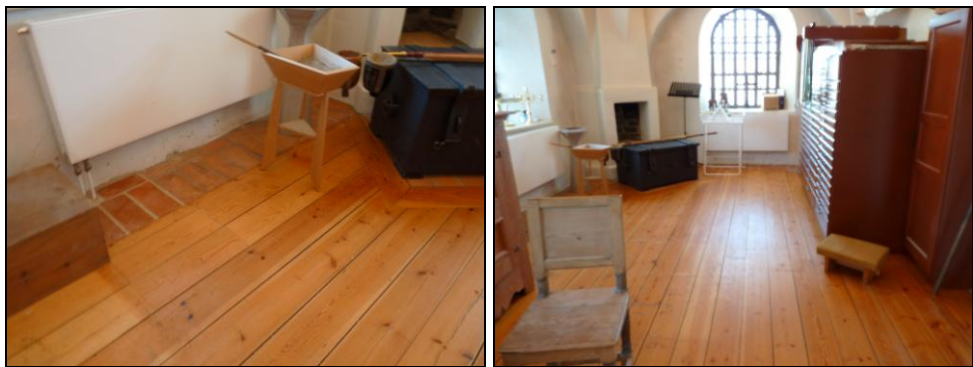
T.v. Bild 26. I sakristians trägolv sågades en inspektionslucka upp i trägolvet. Foto: Boel Melin.

T.h. Bild 27. Sakristian efter utförda arbeten. Foto: Boel Melin.

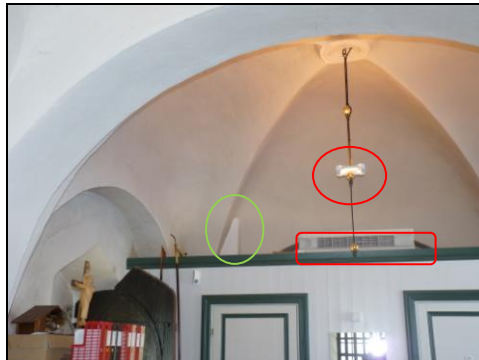
T.h. Bild 30. Sakristian. Ny halogenkrans samt ventilationsanläggning till toalett och städskrub. Grön ring markerar liten låda som döljer de nya rördragningarna. Foto: Boel Melin.

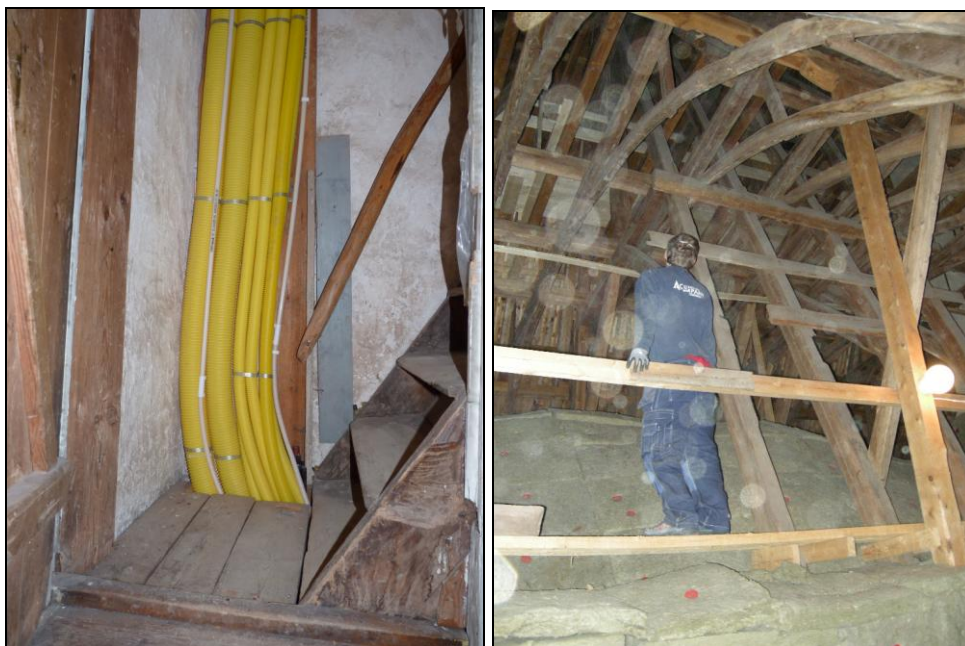
T.v. Bild 32. Ledningsdragning i kyrkvindstrappan. Foto: Boel Melin.

T.h. Bild 33. Nya gångbryggor byggdes på kyrkvinden. Foto: Boel Melin.

För att underlätta byggnadsunderhåll och framtida inspektioner byggdes ett system av gångbryggor på kyrkvinden. Utmed gångarna installerades belysning, räcken och ett flertal stegar. Eftersom vinden omfattar flera nivåer byggdes flera nya stegar. Kyrkvindens medeltida takstolar påverkades inte av arbetet med gångbryggorna.

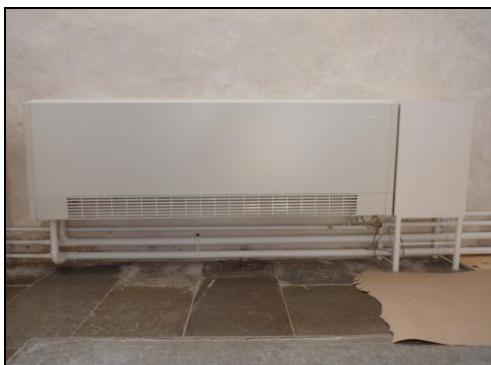
Bild 36. Nytt fläktelement i koret mot söder. Foto: Boel Melin.

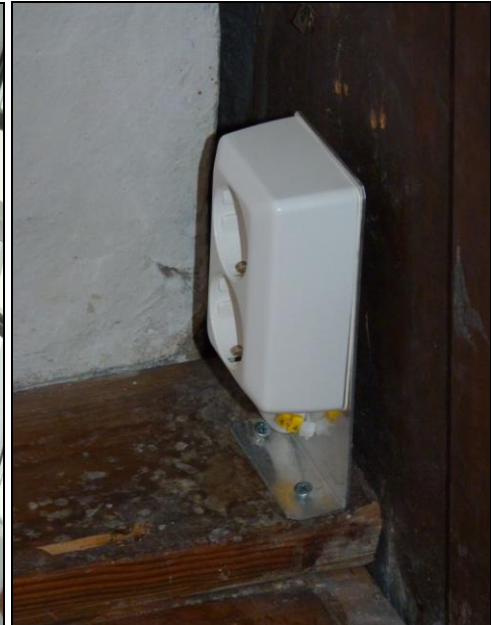
T.h. Bild 38. Kontakt uppsatt på vinkeljärm för att förhindra ingrepp i läktarbarriär. Foto: Boel Melin.

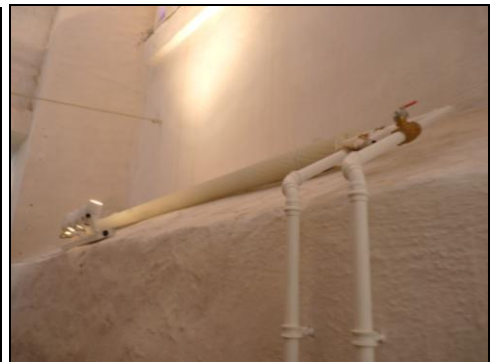
T.h. Bild 42. Fönsterbänken bakom altaret försågs med en kamflänsradiator. Radiatorn samt tillhörande och anslutande kopparrör målades in i bakomliggande kulör. Foto: Boel Melin.

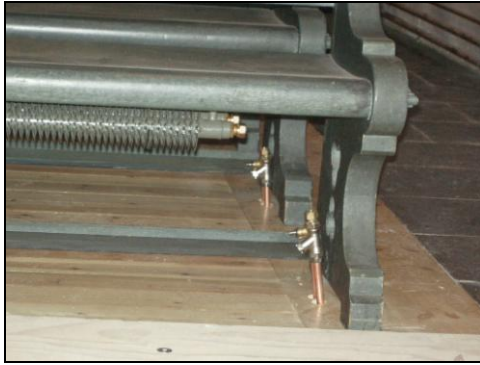
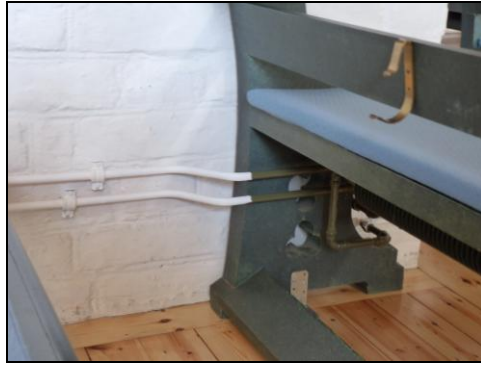
T.v. Bild 43. De nya bänkvärmarna målades in i kulör liknande bänkarna. Foto: Boel Melin.

T.h. Bild 44 Anslutande rör målades in kulör liknande bakgrund på väggyta och bänkar. Foto: Boel Melin.

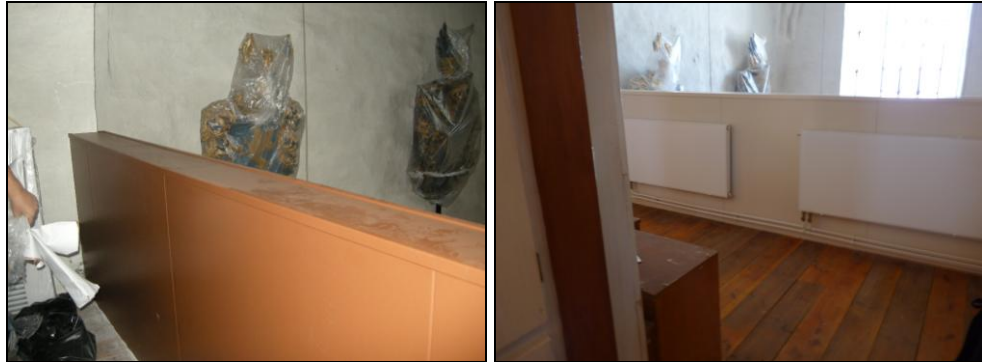
T.v. Bild 48. Värmeskydd av mineritskivor och mineralull. Bilden visar den första kulören som senare ändrades. Foto: Boel Melin.

T.h. Bild 49. Värmeskyddet målades in i vit kulör. Foto: Boel Melin.

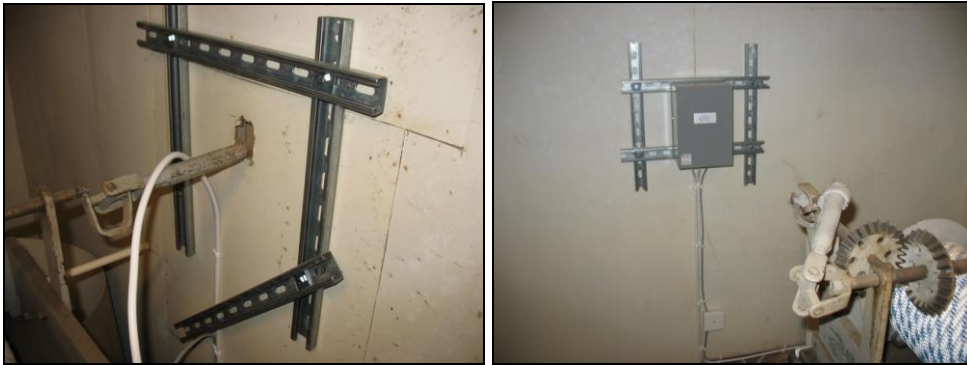
T.v. Bild 52. De nya motorverken monterades fast på stålskenor, fästa på utrymmets masonitväggar. Foto: Boel Melin.

T.h. Bild 53. Nytt motorverk. Foto: Boel Melin.

Det befintliga urverket kompletterades med en ny elektrisk motor som styrs via ett huvudur. På den stora tornklockan var hammaren uttjänt. Den gamla hammaren fick sitta kvar och en ny hammare monterades fast på andra sidan av klockan.

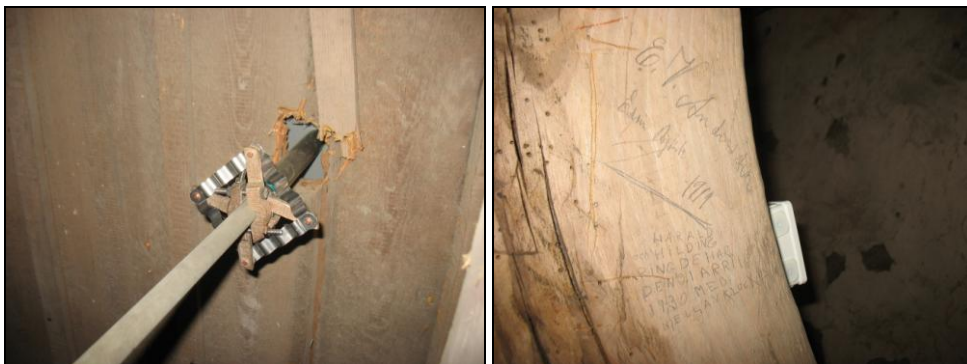
T.v. Bild 54. Rör till urverk som går genom väggen i utrymmet. Röret kapades och skarvades med ett nytt rör som monterades till det nya urverket. Foto: Boel Melin.

T.h. Bild 55. Den böjda klockstolsbjälken med äldre inskriptioner, bl.a. från åren 1880 och 1919. Foto: Boel Melin.

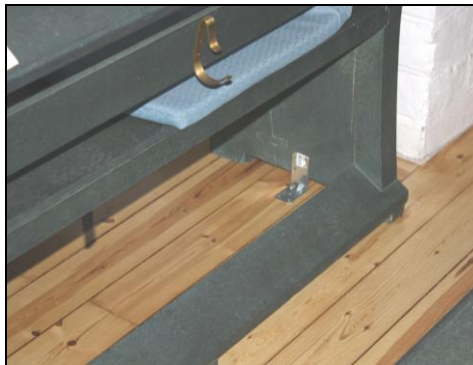
T.h. Bild 63. Kyrkbänkarna skruvades fast med rostfria vinkeljärn. Foto: Boel Melin

Kyrkans bänkinredning demonterades inför arbetet. Då de återställdes på plats kortades bänkarna som stod vid valvpelarna av. Ingreppet är inte reversibelt. Bänkarna förankrades i trägolvet med nya vinkeljärn av rostfritt stål.

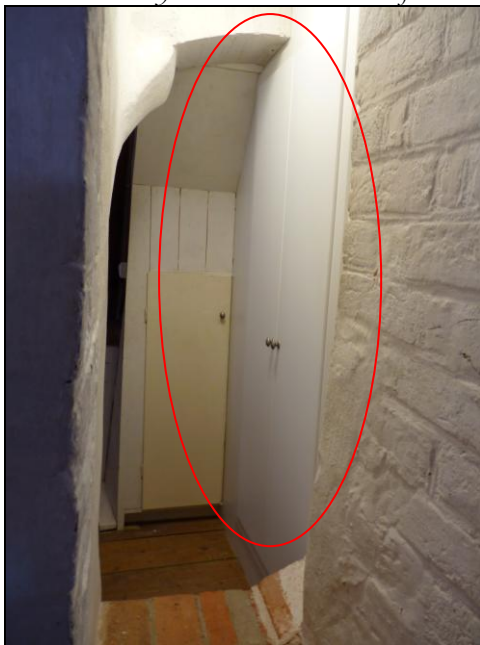
T.v. Bild 64. Nytt elskåp bakom orgelläktare. Foto: Boel Melin.

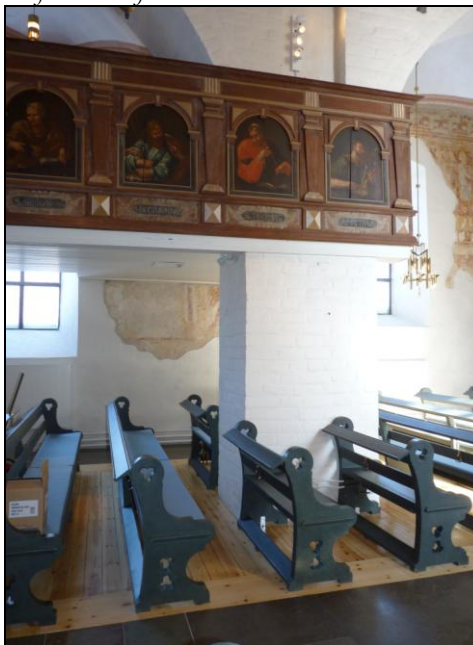
T.h. Bild 65. Bänkarna efter återmontering. Foto: Boel Melin.
