Svedvi kyrka

Ommålning av plåttak samt ny textilförvaring

Antikvarisk rapport

Berga 4:21
Svedvi socken
Hallstahammars kommun
Västmanland

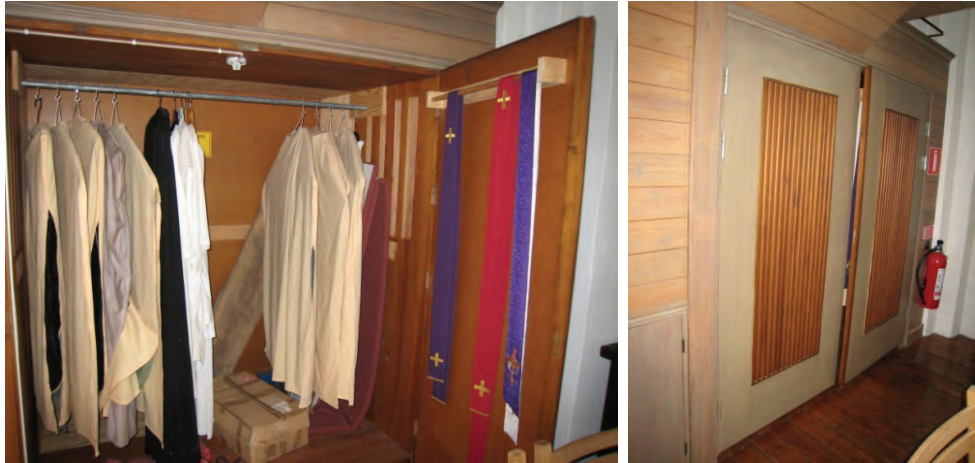
Figur 12. Befintligt skåp före inbyggnad av möbel för liggande förvaring. Foto: Helén Sjökvist.
 Figur 13. Dörrar till befintligt skåp/ läktarunderbyggnad bakom vilka den nya textilförvaringsmöbeln nu döljs. Foto: Helén Sjökvist.

Den nya textilförvaringsmöbeln har tillverkats av Västerås möbelhantverk och är placerad inne i det befintliga skåp som utgör läktarunderbyggnaden. Den nya möbeln är inredd med 15 större och 14 mindre lådor för liggande förvaring.

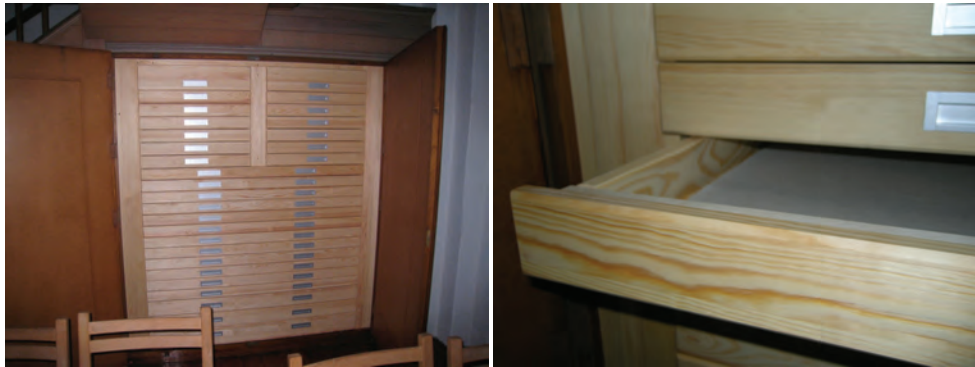
Figur 14. Ny textilförvaringsmöbel i befintligt skåp. Foto: Helén Sjökvist.
 Figur 15. Detalj av låda i möbel med linneklädd skåva. Foto: Helén Sjökvist.

Möbeln har byggts på furureglor vilka justerats mot befintligt väggskåps sidor. Stommen är tillverkad av massiv furu och furulamell. Lådorna är tillverkade av massiv furu och furulamell. Lådfronter har utförts i kvistfri fingerskarvad furulimfog medan lådbottnar är tillverkade i furuplywood och lådsidor i planhyvlad furu. För att träets emissioner skall vara så låga som möjligt har, såväl det trä som den plywood som använts i möbeln, lagrats under minst ett år. På så sätt har de ämnen i trä, som kan vara negativa för textiliernas bevarande, i stor utsträckning hunnit försvinna.

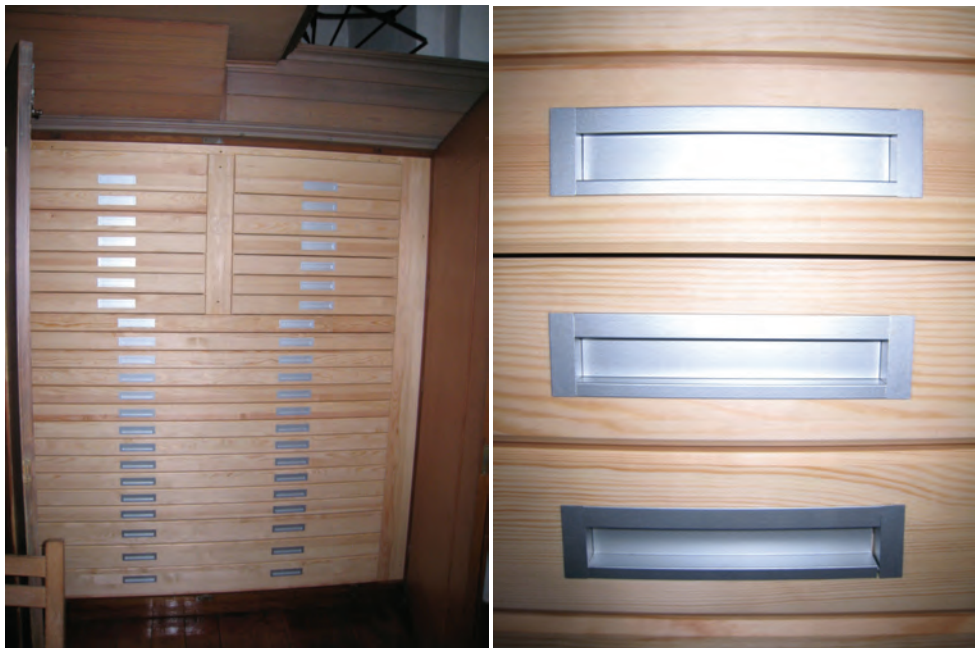
Figur 16. Den nya textilförvaringen. Foto: Helén Sjökvist.
 Figur 17. Detalj av infällda handtag. Foto: Helén Sjökvist.

Handtagen utfördes infällda i lådfronten för att inte bygga mer på djupet än vad som krävs. Invändigt är möbeln obehandlad och försedd med plywoodskivor som klätts med linneväv.

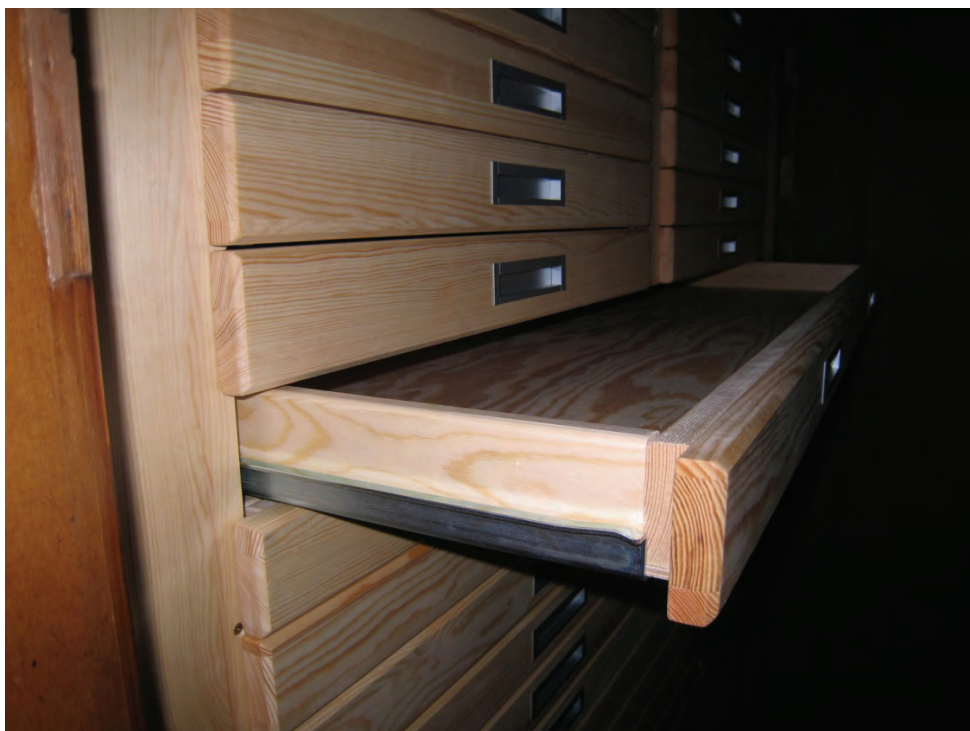
Figur 18. Detalj av låda med expansionsutdrag före iläggning av linneklädd skiva. Foto: Helén Sjökvist.
