Kungsåra kyrka II

Arkeologisk antikvarisk kontroll

Kungsbyn 12:1
Kungsåra socken
Västerås kommun
Västmanlands län
Västmanland

Ulf Alström

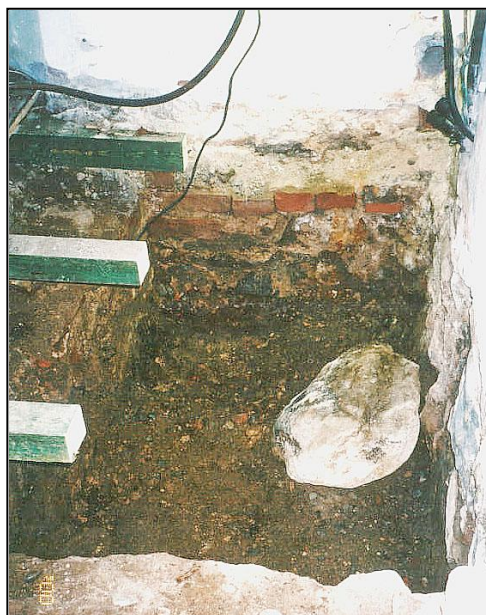
Figur 7. Från Ängsö kyrkas sakristia finns exempel på en mindre vinkällare byggd av tegel intill sakristians väggar (Alström 2008)
