Irsta kyrka -utvändig renovering

Antikvarisk rapport

Irsta kyrkby 9:1
Irsta socken
Västerås kommun
Västmanland

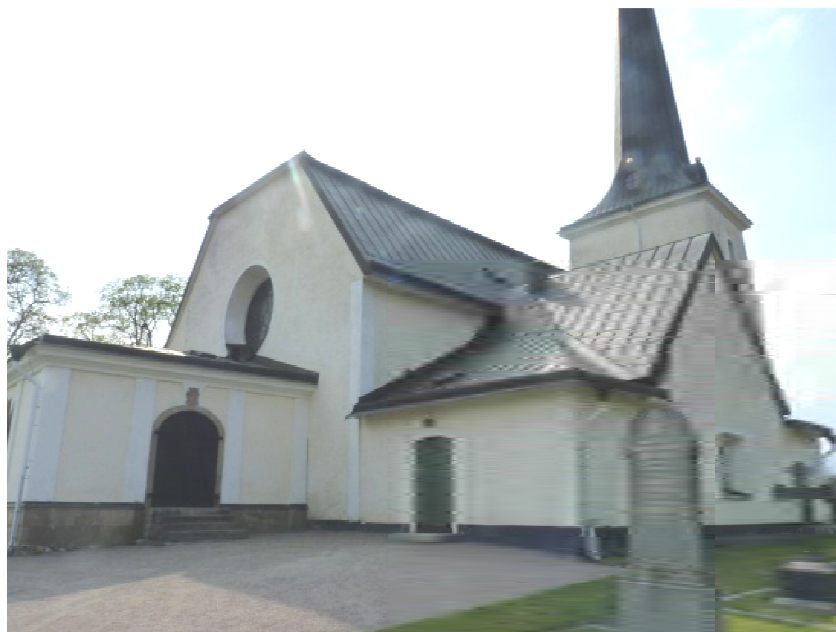
Kyrkans fasader uppvisade tjocka, spjälkande färgskikt och hade relativt dålig sugförmåga i färgen. Detta innebär att en noggrann rengöring av putsen måste utföras innan lagning och avfärgning. Putsen var dock i relativt god kondition men hade framförallt på torndelen sprängts loss och lagats vid flera tillfällen i flera olika putsmaterial. Vid lagningarna förekom bomputs och putssläpp. Andra fasadytor uppvisade frostsador, bristfällig underputs och putssläpp. Även algbildning och kopparutfällningar var synliga på putsen. Förekomsten av röd algbildning brukar indikera att kalkputsen har inblandning av cement. På gravkorets slätputsade fasad förekom mindre sprickbildningar och mindre områden av bomputs.

*KM11048 Irsta ka 20110426-1. Kyrkobyggnaden från nordväst innan renovering.
Foto: Boel Melin.*

Putslagningar utfördes med hydrauliskt kalkbruk. Entreprenören blandade egen spritputs för bästa resultat och för att efterlikna befintlig spritputs.

Ommålning utfördes med Kalkfärg Våt. Kulörerna på kalkfärgen motsvarade den befintliga kulören. Sockeln blev vid den senaste fasadrenoveringen 1980 målad med Serponit kulturfärg i en mörkt grå, nästan svart nyans. Den mörka färgen skapade en skarp kontrast mot fasaden. Underliggande färgskikt påvisade även en ljusare mörkgrå kulör varför beslut togs att avfärga sockeln ljusare grå jämfört med befintlig kulör.

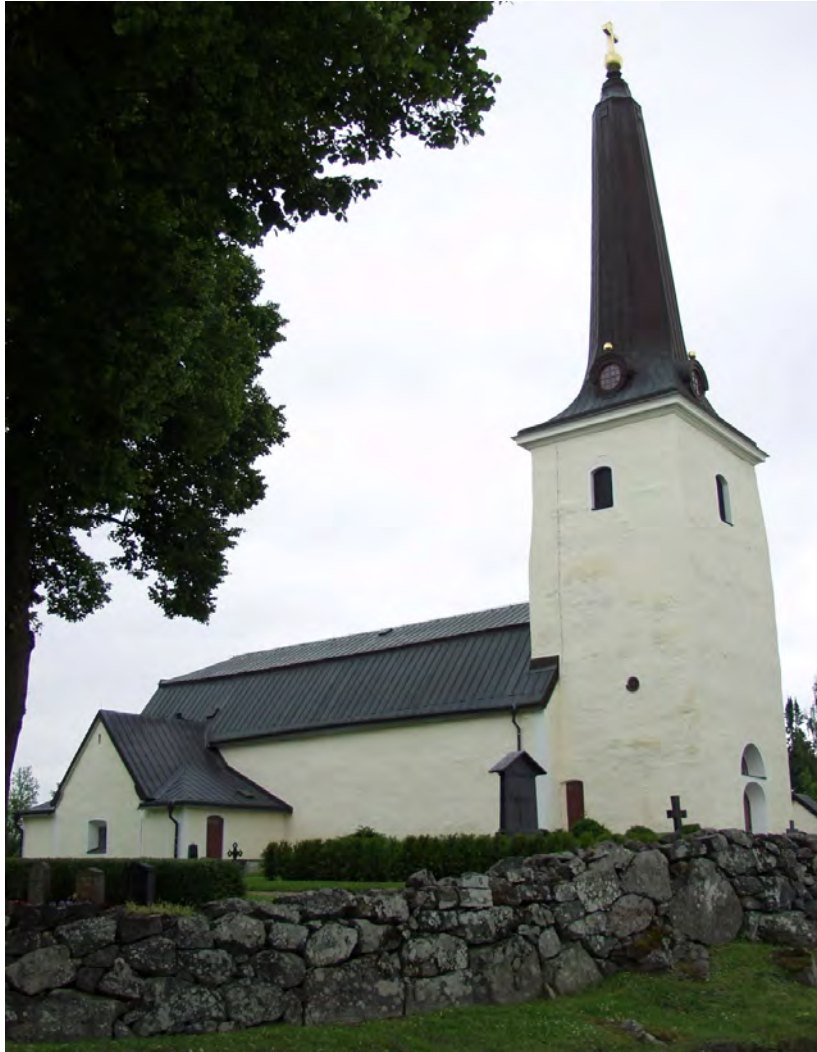
KM11048 Irsta ka 20120710-140. Kyrkan efter renovering. Foto: Lisa Skanser.

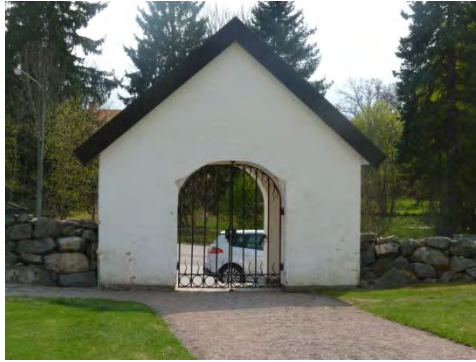
Putsen uppvisade färgbortfall, putsbortfall och viss bomputs. Inne i stigluckan var det stora putsbortfall på de nedre delarna. I golvet, av mönsterlagt tegel, fanns frostsprängt tegel. Skadorna i putsen och teglet har troligen orsakats av vatteninträning från anslutande kyrkogårdsmur (skalmur). Åtgärder har tidigare gjorts för att förhindra detta genom att montera fast plåtskivor mellan mur och stiglucka. Enligt församlingen har detta avhjälpt den värsta fuktvandringen i stigluckans tegelmur.

T.v. KM11048 Irsta ka 20110426-91. Stigluckan från norr innan åtgärder. Foto: Boel Melin.

Putsytorna som uppvisade färgbortfall på stigluckans utsida och större partier på stigluckans insida blästrades och putslagades med kalkbruk. Beslut togs att avfärga stigluckan med Kalkfärg Våt i gulvit kulör 0506-Y28R lika kyrkobyggnadens puts. Golvet skadade tegelstenar togs bort och ersattes med nytt tegel av motsvarande kvalitet och dimension. Vid stigluckans anslutning till kyrkogårdsmuren finns på båda sidor en fastskruvad plåt för att förhindra vatteninträning. Dessa plåtar var tidigare målade i fasadfärgen och skulle vid ommålning strukits med gulvit kulör överensstämmande med den nya fasadkulören. Vid slutbesiktningen var de dock målade i svart kulör. Enligt telefonsamtal med bygglidare Niclas Norman från PQ Projektledning AB har det gjorts av misstag och ska rättas till.⁷

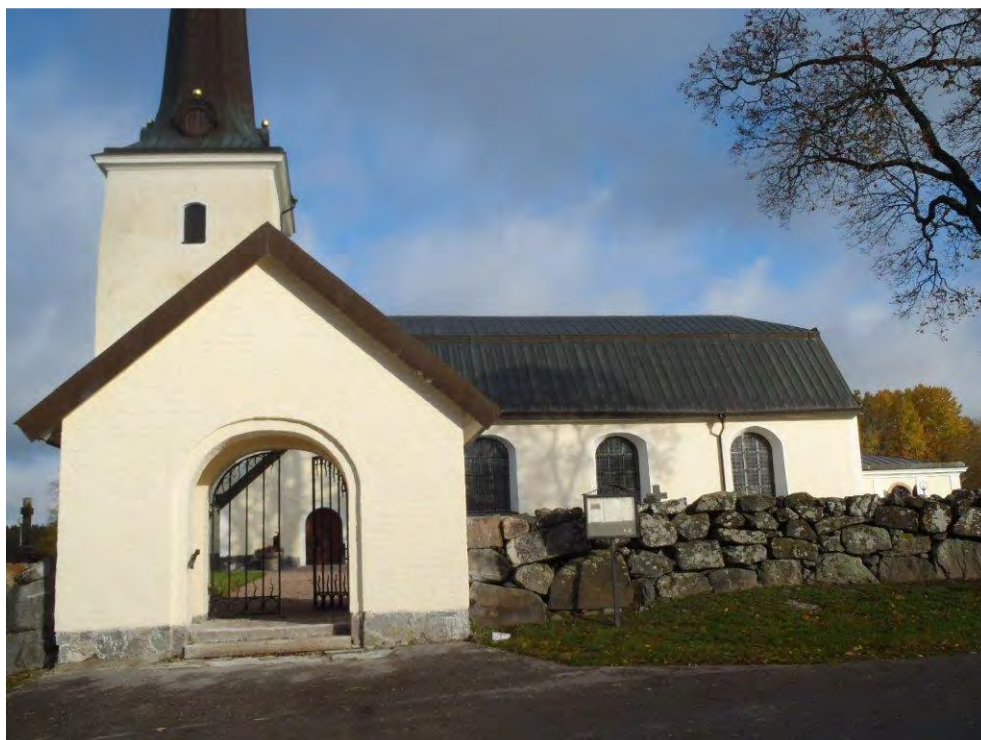
KLM11048 Irsta ka 20111020-202. Stiglucka efter renovering. Foto: Boel Melin.

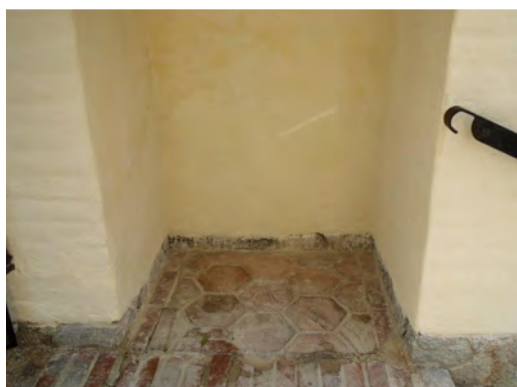
KLM11048 Irsta ka 20111020-201. Stiglucka efter renovering. Foto: Boel Melin.

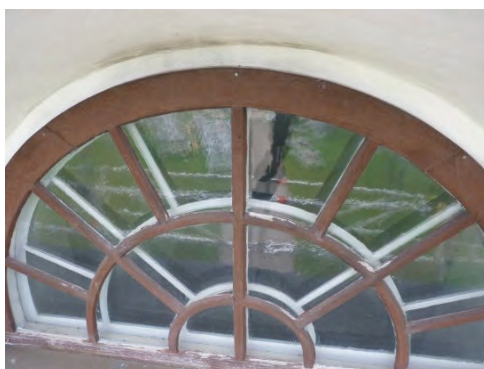
*T.v. KM11048 Irsta ka
20110715-105. Lunettefönster
ovanför västra tornporten, innan
renovering. Foto: Boel Melin.*

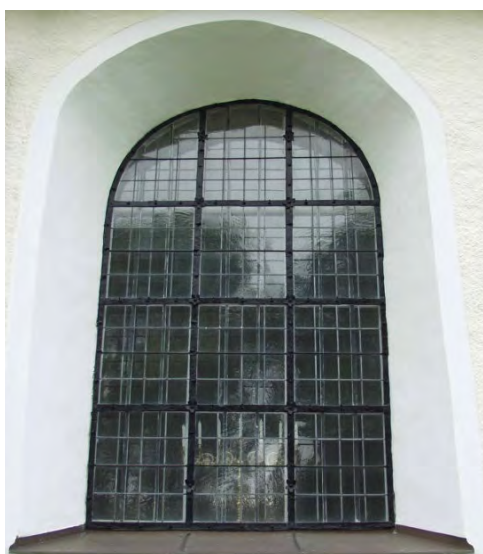
T.v. KM11048 Irsta ka 20120710-135. Smidesornerat fönster efter åtgärd. Foto: Lisa Skanser.

Fönsterbågar av järn målades med svart linoljefärg. Fog mellan solbänkar och fönsterkarmar på kyrkans smidesfönster var utförd av silikonliknande material. Dessa ersattes med linoljekitt som målades in i kulör lika fönster. Bågar och spröjs av trä målades om i brunröd linoljefärg i kulör motsvarande NCS 6020-Y76R.

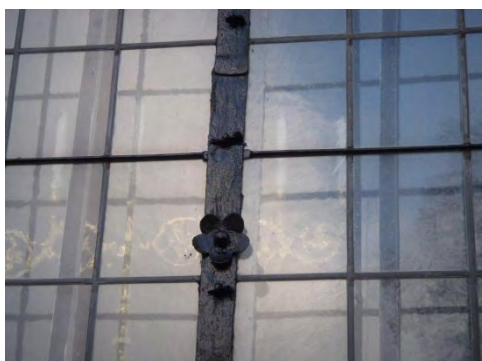
T.h. KLM11048 Irsta ka 20111020-156. Del av smidesfönster efter åtgärd. Foto: Lisa Skanser.

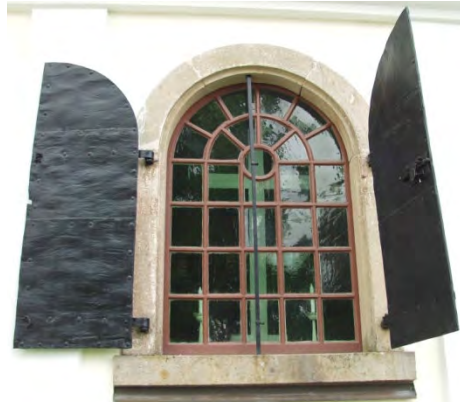
T.v. KM11048 20120710-134. Gravkorets fönster mot söder, efter renovering. Foto Lisa Skanser.
T.h. KM11048 20120710-127. Tornfönster efter renovering. Foto: Lisa Skanser.

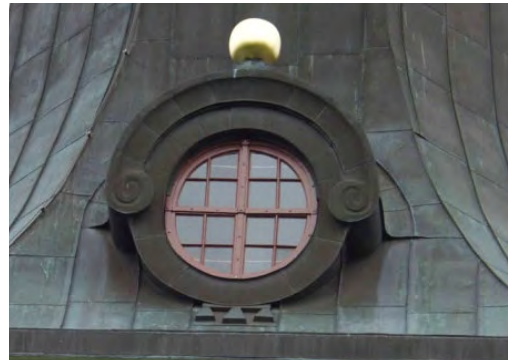
Högst upp i tornet förekommer fyra runda fönster i trä som var i stort behov av lagning och renovering. Bågarna var i mycket dåligt skick, något som ej påpekats av målarna då de målades om hösten 2011. I synnerhet södra och västra fönstret var dåliga. Den södra bågen hade omfattande rötskador i nedre delen. Den västra var sprucken i limningen. Rötskadade trädelar ersattes med friskt kärnvirke. Järn förstärker bågarna runt om bågen, samt tvärs över. Dessa demonterades och blåstrades och målades. Fönstren kittades om med linoljekitt och målades med linoljefärg i lika kulör som övriga träfönster på byggnaden, NCS 6020-Y76R.

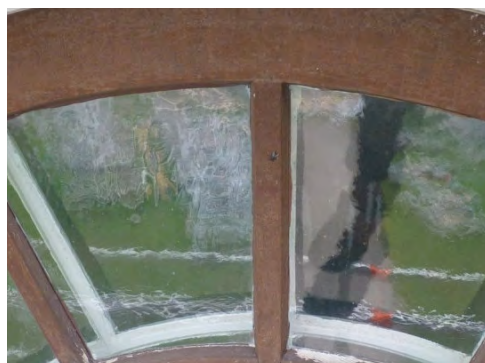
T.h. KM11048 Irsta ka 20110715-105. Kulören på lunettfönstret över kyrkporten har lika nyans som de färgspår som finns på porten. foto: Boel Melin.

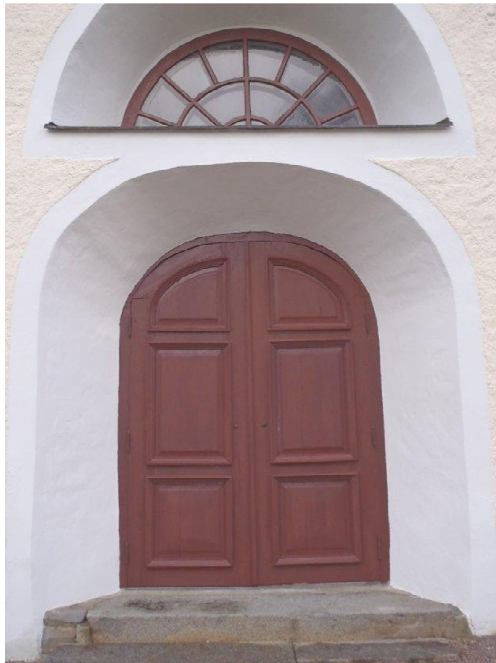
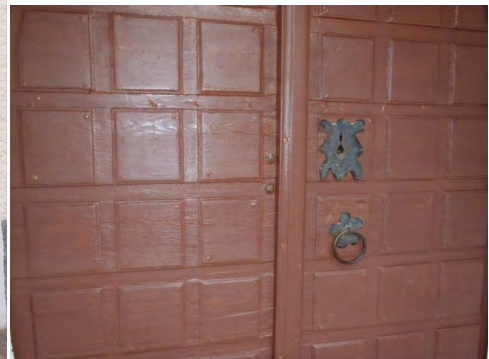
*T.v. KLM11048 20111020-143. Port på tornets västra fasad efter åtgärd. Foto: Boel Melin.
T.h. KLM11048 20111020-147. Del av port till vapenhuset efter åtgärd. Foto: Boel Melin.*

Kyrkobyggnaden har ett sex dörrar och portar varav sex är av trä och en är i järn. De två dubbelportarna som finns vid tornet och vapenhuset har någon gång under senare delen av 1900-talet skrapats trärena och lackerats. Dörrbladen har behandlats omilt och flera av profilerna är skadade på grund av hårdhänt skrapning. På tornets port fanns äldre färgspår bevarade. Kulören överrensstämde med kulören på kyrkans träfönster. Träportarna rengjordes och målades i brunröd linoljefärg i kulör motsvarande NCS 6020-Y76R.

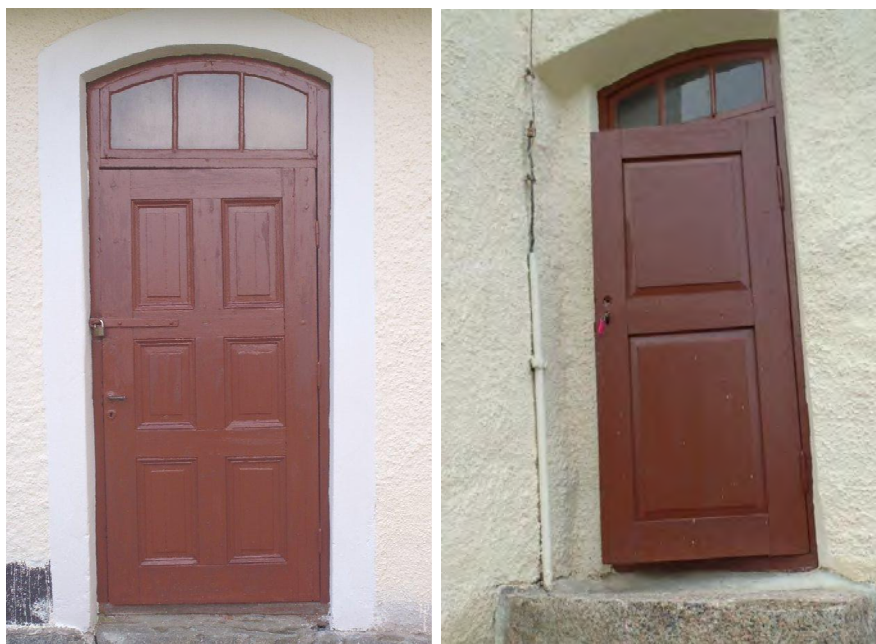
T.v. KLM11048 20111020-172. Sakristians västra dörr efter åtgärd. Foto: Boel Melin.

T.h. KLM11048 20111020-175. Dörr på tornets norra fasad efter åtgärd. Foto: Boel Melin.

Enkeldörrarna av trä på tornets norra fasad, sakristians västra fasad och den gröna dörren på sakristians östra sida målades i samma brunröda linoljefärg som fönsterbågarna målades med, NCS 6020-Y76R.

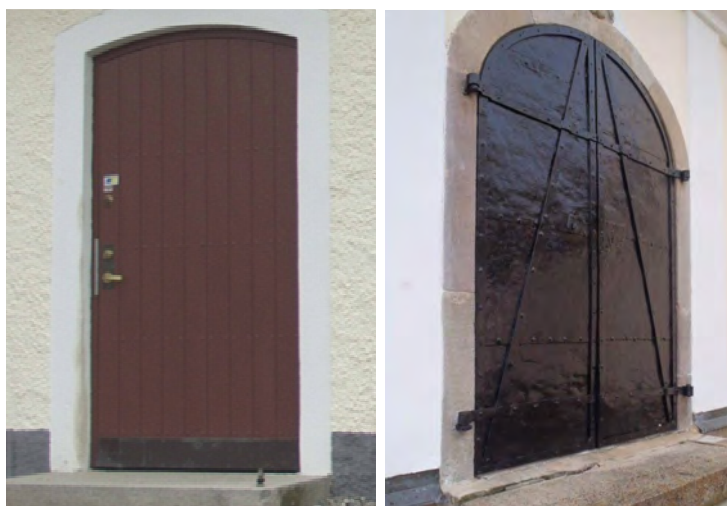
T.v. KM11124 Irsta ka 20120710-7. Sakristians östra dörr efter åtgärd. Foto: Lisa Skanser.

T.h. KLM11048 Irsta ka 20111020-167. Port efter åtgärder. Foto: Boel Melin.

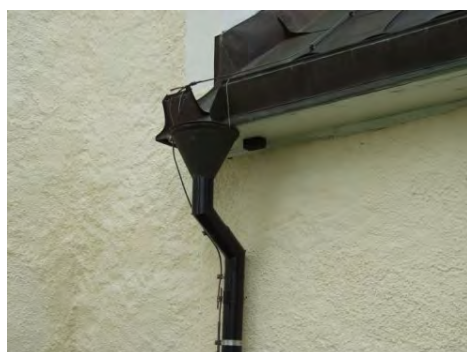
KM11124 Irsta ka 20120710-3. Närbild på stuprör vid vapenbusets västra hörn efter åtgärd. Foto: Lisa Skanser.
