# Skadade järnåldersgravar i Kalvsvik

Arkeologisk efterundersökning, skadedokumentation och bevarandeåtgärder

RAÄ Österhaninge 178:1  
Kalvsvik 16:1  
Österhaninge socken  
Haninge kommun  
Södermanland

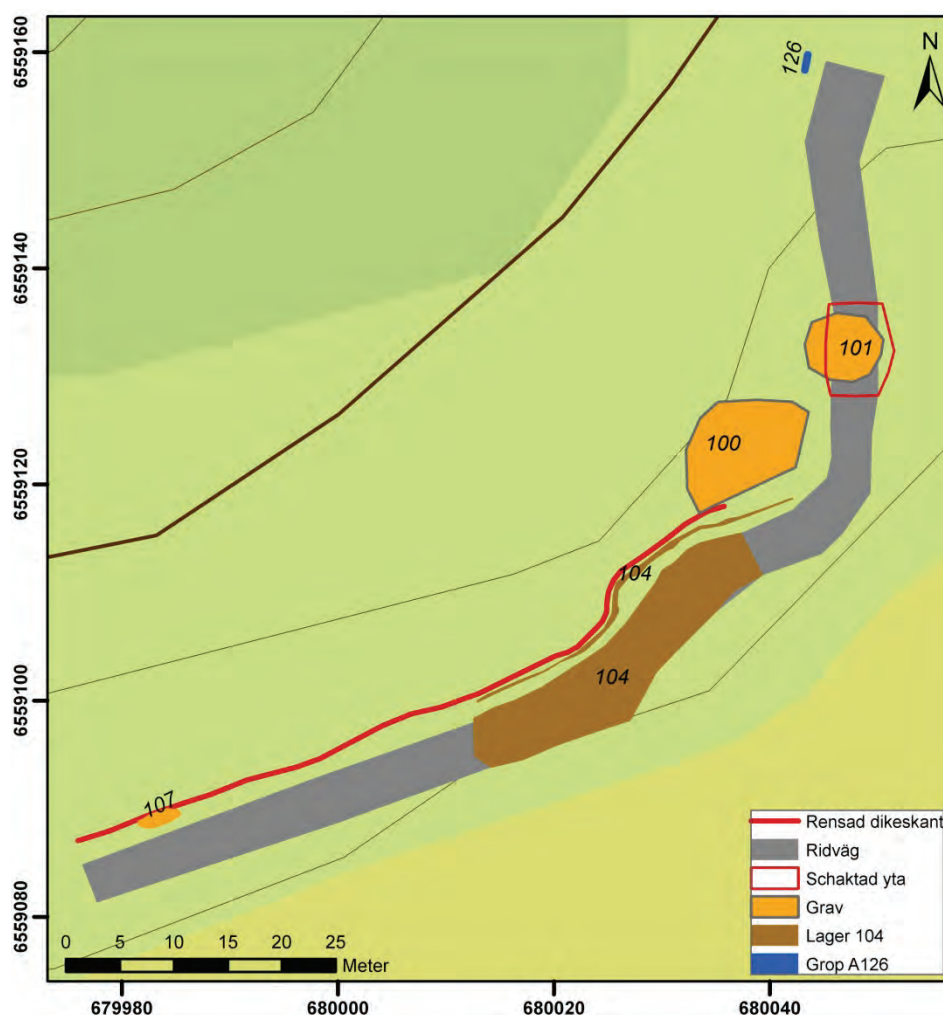
Den aktuella högen (A100) är belägen i en svag syd-sydostlig sluttning i den SÖ delen av RAÄ 178:1, på en nivå av ca 14–15 m ö.h. Ridvägen kröker sig här norrut, och har skurit igenom delar av gravhögen (figur 4–7).

Figur 4. Översikt över undersökningsområdets södra del, med rensade/schaktade ytor, i undersökningen inkluderade gravar, gropen A126 samt exponerade delar av kulturlagret L104 markerade.

Den skadade delen av gravhögen ytrensades för hand med skärsliv. Skadornas omfattning samt identifierade konstruktionselement mättes in med GPRS och fotodokumenterades. I syfte att begränsa den kontinuerliga erosionen av exponerat material täcktes sedan det skadade partiet över med markduk och jordmassor. Det påförda materialet härrör från det avsnitt av vägen direkt NÖ om högen som schaktats med maskin i samband med undersökningen av den där identifierade stensättningen (A101).

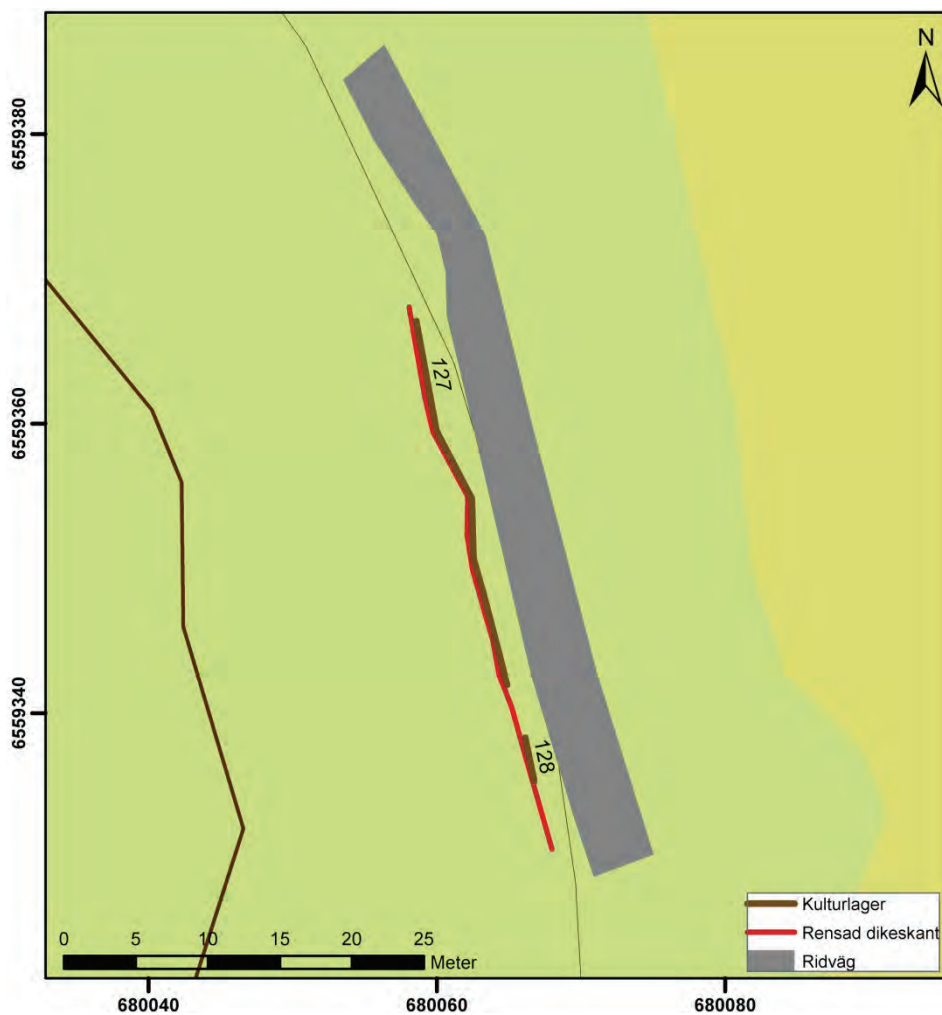
Cirka 45 m av det västra dikets skärning mot sluttningen (figur 19) rensades för hand med skärslev och fyllhammare i syfte att dokumentera och avgränsa det identifierade kulturlagret. Det rensade partiet mättes in med GPRS och fotograferades. Mätningens precision begränsades av det topografiska läget med ett trädbevuxet höjdparti i väster, och är därav så god som 0,2 m såväl vertikalt som horisontellt.

Figur 19. Översikt över den rensade dikesskärningen i norr, med kulturlagret L127 samt L128.

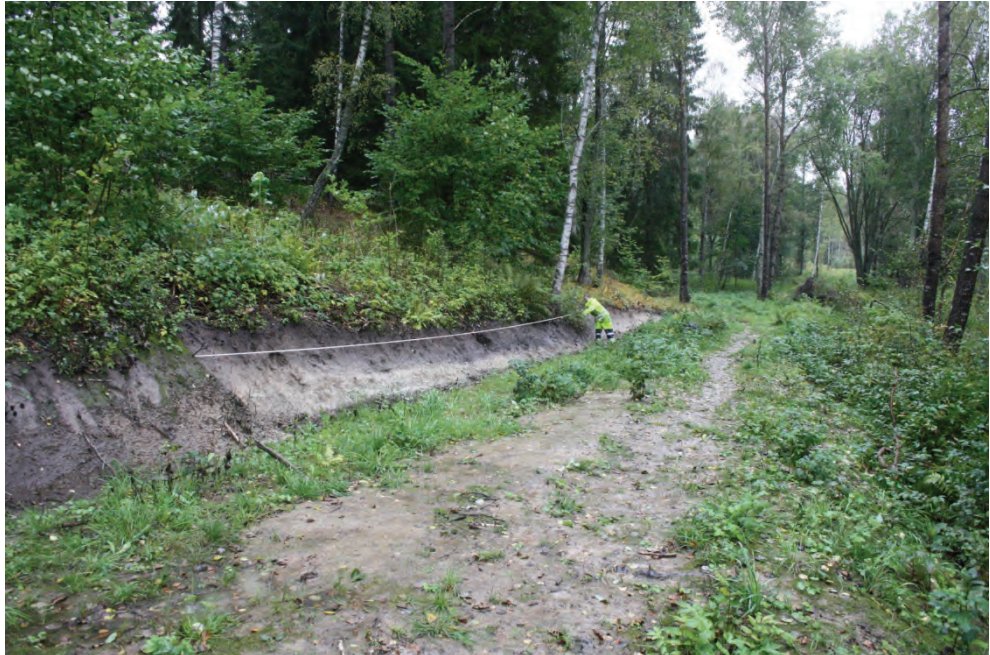
Ett kulturlager bestående av mörkt gråbrun siltig finsand med kolinslag och viss humositet (L127) identifierades, och kunde avgränsas i skärningen åt både N och S (figur 20–22). Lagret var exponerat längs ca 25 m av skärningen på nivåer mellan ca 16,5–17,5 m ö.h., och var mellan 0,1–0,35 m tjockt. Skärvsten och färgningar av bränd lera förekom sporadiskt i lagret, och tre fragment brända djurben togs tillvara.

Figur 20. Kulturlagret L127 framrensat. Måttbandets längd är 14 m. Foto från S av Karin Berggren.

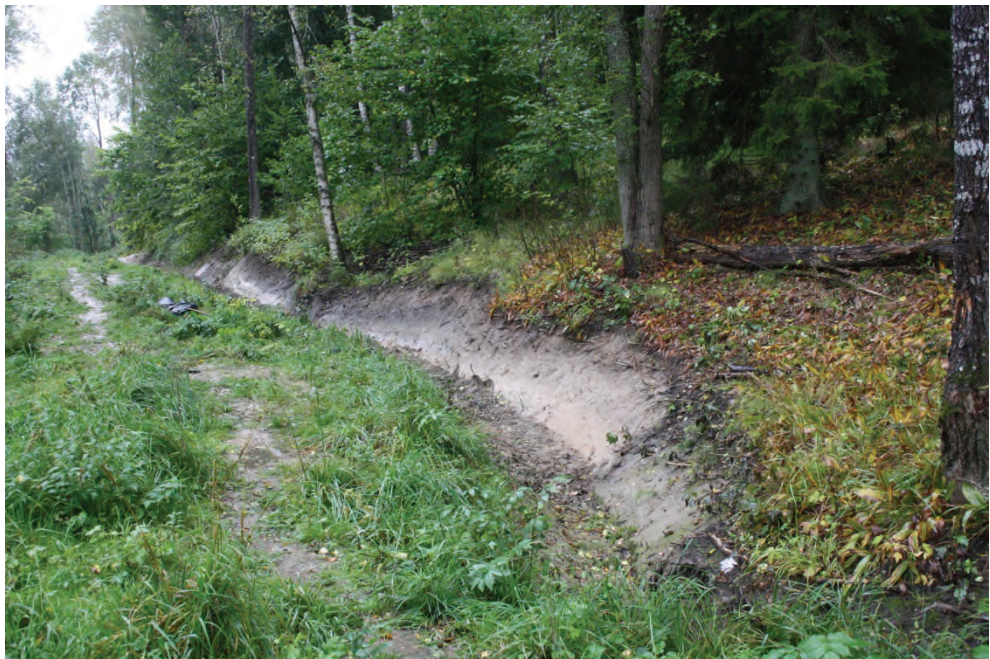
Figur 21. Kulturlagret L127, översikt från N. Foto: Karin Berggren.

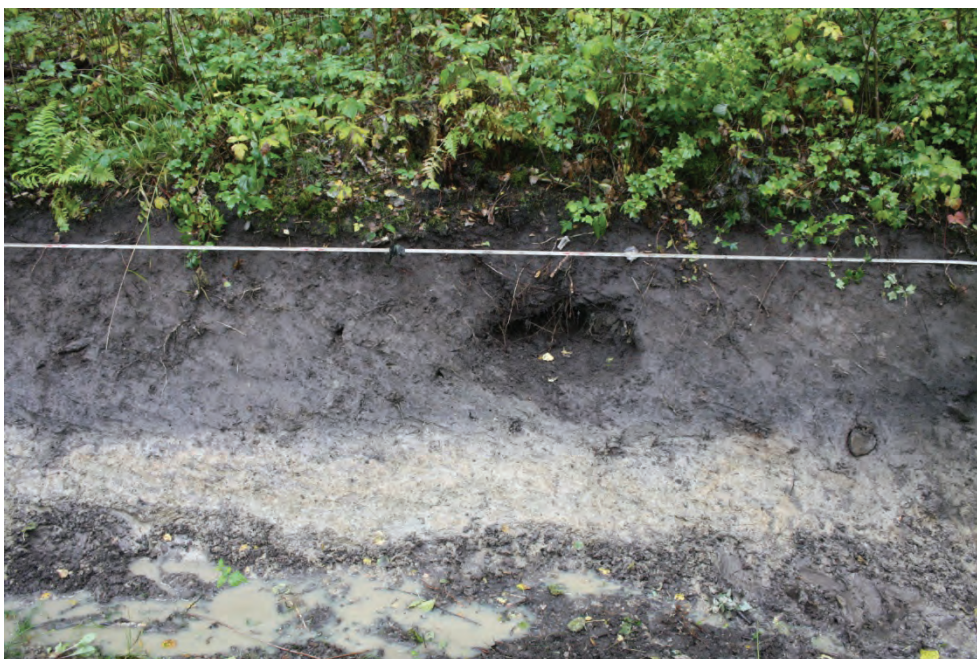
Lagret var ställvis väldigt distinkt, men mindre mörkt och av något mer diffus karaktär längst i norr och söder. Det överlagrades av ett 0,1–0,35 m tjockt lager lucker mörkbrun finsand med matjordskaraktär, vilket dock ovan de centrala delarna av L127 hade påfallande kolinslag. Det var även i dessa delar lagret var som mäktigast. Kulturlagret låg ovanpå ett lager av mörkt gråbrun finsand med siltinslag och järnutfällningar, och kontaktytan utgjordes av ett ca 0,1 m tjockt övergångslager med blandat material. Cirka 5 m söder om L127 noterades ytterligare en horisont av kulturlagerkaraktär (L128). Detta påminde om, och återfanns på samma stratigrafiska nivå som, L127 men hade större bitar av kol och bränd lera. Den mörkbruna finsanden med inslag av silt hade här ställvis lerinslag, och var något rödflammig.

Figur 22. Utsnitt av L127 mellan ca 7–10,5 m från lagrets sydligaste punkt. Foto från Ö av Karin Berggren.
