# Ytterenhörna kyrka

## Ny vattenavledningsanläggning, ändring av bogårdsmur samt åtgärder i sakristia

Antikvarisk rapport

Ytterenhörna kyrka  
Ytterenhörna socken  
Södertälje kommun  
Södermanland

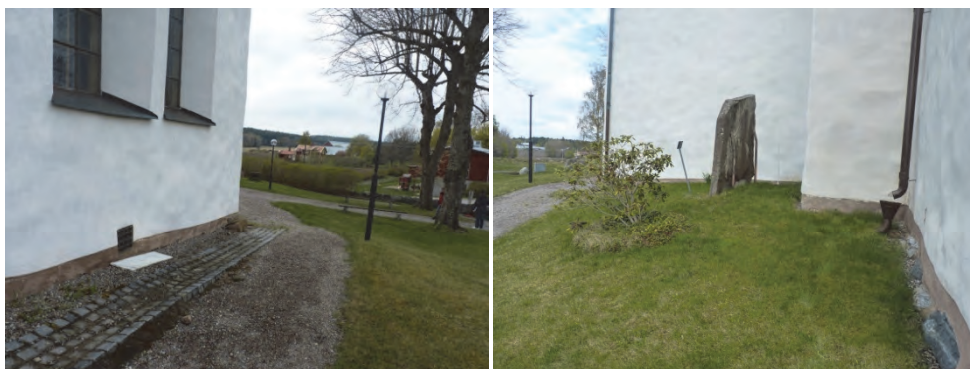
Figur 14. Norra korsarmens norra fasad med gatstensbeläggning, före åtgärder. foto: Boel Melin.

Figur 15. Långbusets norra fasad samt norra korsarmens västra fasad före åtgärder. Foto: Boel Melin.

Också vid norra korsarmen fanns en ökad risk för fukt så också här lades en extra dränering. Den tidigare stensättningen med gatsten togs bort och efter schaktningsarbeten lades dränering. Schaktet fylldes igen med singel och hela ytan belades med gruskross motsvarande gångmaterialet.

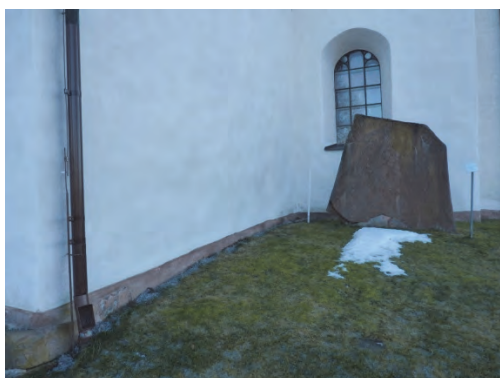
Figur 16. Norra korsarmens västra fasad efter återställande.

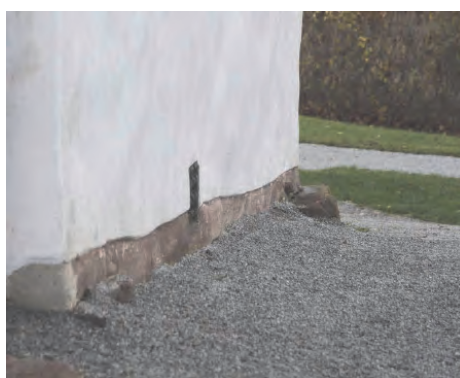
Figur 17. Norra korsarmens norra fasad efter återställande.

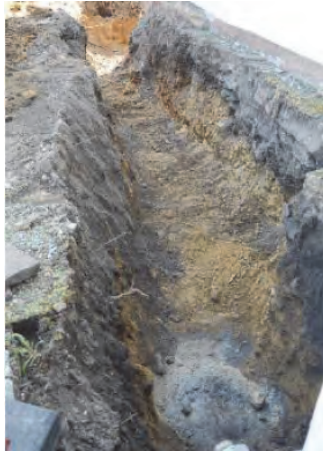
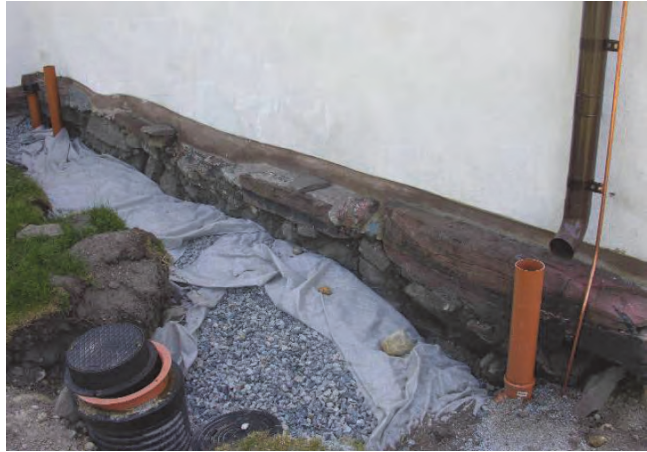
Figur 20. Grävning utmed sakristians östra mur. Foto: Svensk Klimatstyrning.

Figur 21. Återfyllnad med singel och markduk utmed sakristians östra mur. Foto: Svensk Klimatstyrning.

Ett meterdjupt schakt grävdes runt sakristian. Arbetet följdes av arkeolog Ulf Alström, Stiftelsen Kulturmiljövård. Murarna sträckte sig cirka en halv meter ned och bestod i första hand av kallmurad gråsten. Över marknivå ligger sandsten. Återfyllningen av schaktet gjordes med singel under mark. Utmed sakristians östra vägg lades singel som avgränsades mot gräsytorerna med en stenkant i granit. I övrigt lades samma material som på gångarna. En sandstenshäll som återfanns i ett av schakten och som kan härstamma från den äldre västra kyrktrappan ersatte delvis en tidigare marktäckning med gatsten.

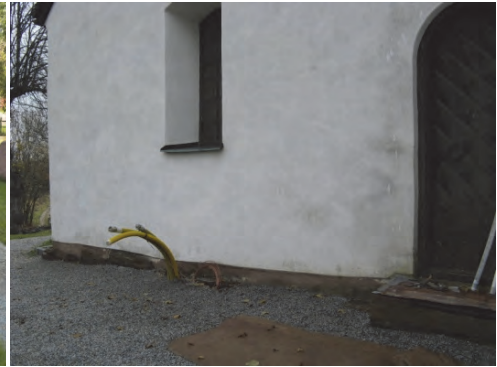
Figur 22. Sakristians östra vägg efter åtgärder. En stenkant avgränsar det dränerande singelpartiet invid grundmuren. Stuprören är direktkopplade till ett nedgrävt vattenavledningssystem. Lövsilarna har senare målats in i samma kulör som stuprören. Foto: Helén Sjökvist.

Figur 23. Sakristians norra vägg efter åtgärder. Rör och slangar som i ett senare skede planeras dras in i sakristian syns komma upp från schaktet. Foto: Helén Sjökvist.

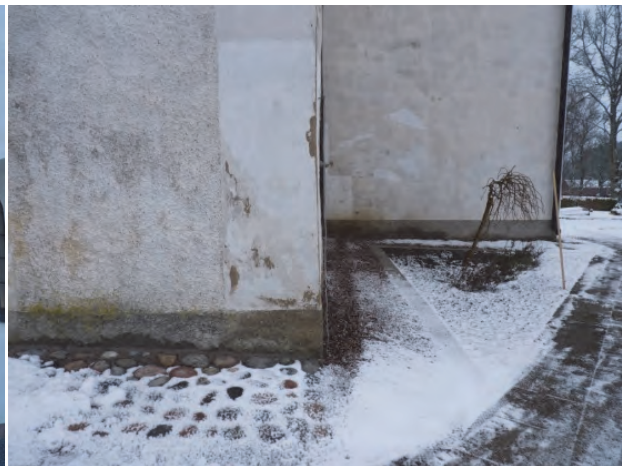
Figur 24. På grund av tidigare problem med missfärgningar och algpåväxt på putsen har tratten till stupröret i hörnet mellan sakristia och norra korsarmen förhöjts. Jämför figur 18. Foto: Helén Sjökvist.

Figur 25. Återställd markbeläggning i väster. Foto: Helén Sjökvist.

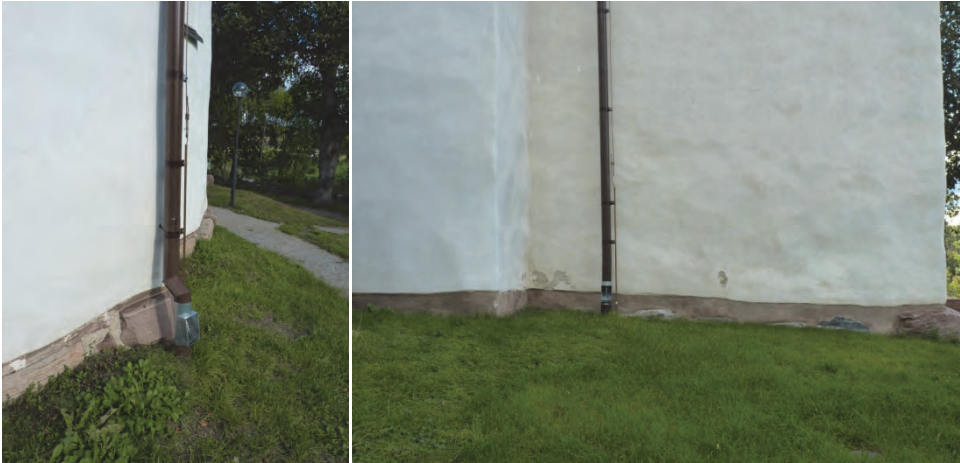
Figur 26 och 27. Gräsmattan återställd och stuprören anslutna till det markförlagda systemet. Lövsilarna är senare inmålade i samma kulör som stuprören. Foto: Helén Sjökvist.

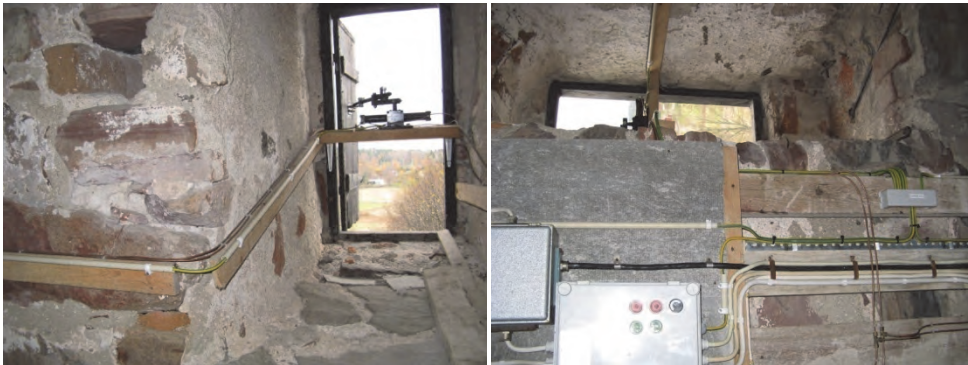
Figur 28 och 29. Den grön-gula kabeln är nytillkommen och ansluter lucköppningsautomatiken till potentialutjämnningen. Helén Sjökvist.

För att kunna ansluta kyrkklockorna, lucköppningen och inkommande elkraft m.m. till potentialutjämnningen måste ett befintligt borrhål i tornets södra grundmur förstöras något. För att minska behovet av att komma igenom muren med större slangar har en dragbrunn monterats utanför tornets södra grundmur.

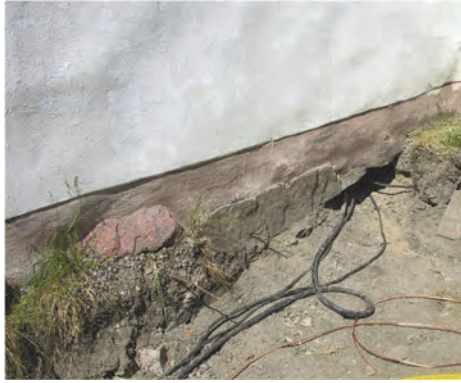
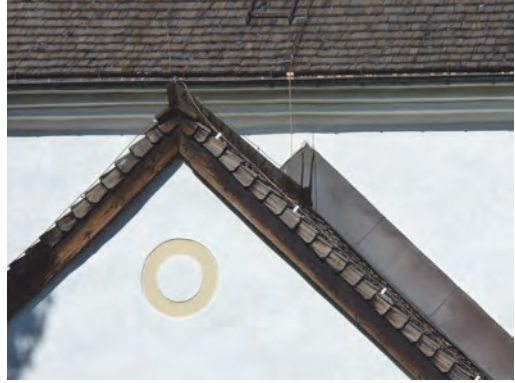
Figur 30. Anslutning för åskskydd i tornets södra mur. Foto: Svensk Klimatstyrning.  
Figur 31. Ny åskeledare monterad på södra vapenhuset. Helén Sjökvist.

I kyrkans vård- och underhållsplan har slagits fast att kyrkan hade ett underdimensionerat åskskydd. Runt om kyrkan grävdes därför en ny ringledare ned. Schaktningsarbetet följdes av arkeolog från Stiftelsen Kulturmiljövård.<sup>6</sup>

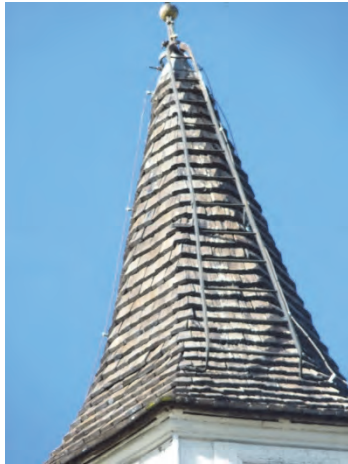
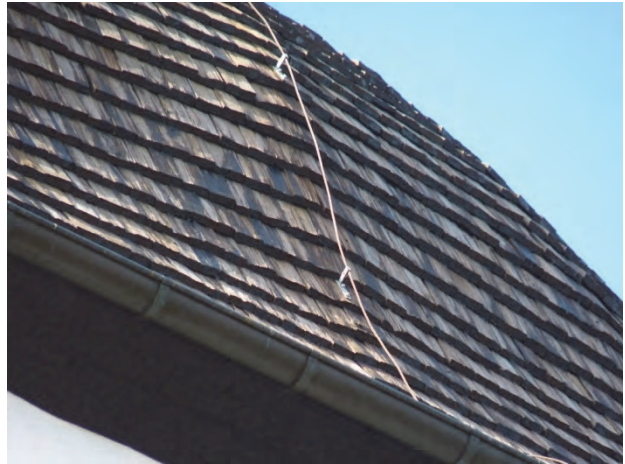
Figur 32. Åskeledare på tornet. Helén Sjökvist.  
Figur 33. Åskeledare monterat i spåntaket under lanterninen. Helén Sjökvist.

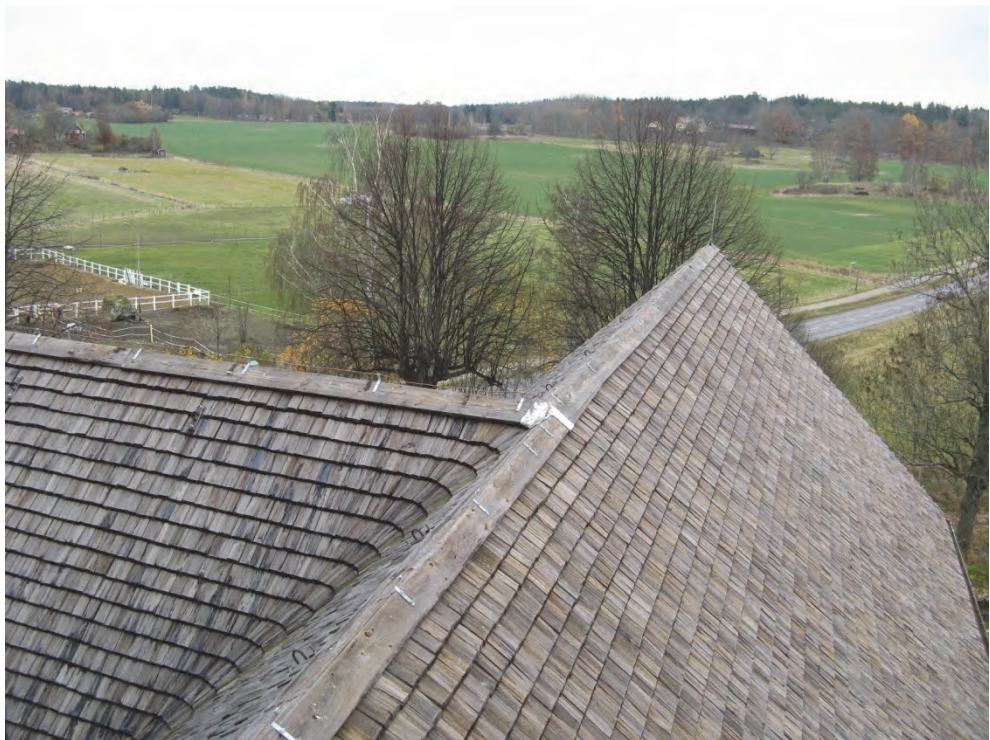
Figur 34. Åskeledare monterad på långbustak och norra sidoskeppet. Helén Sjökvist.

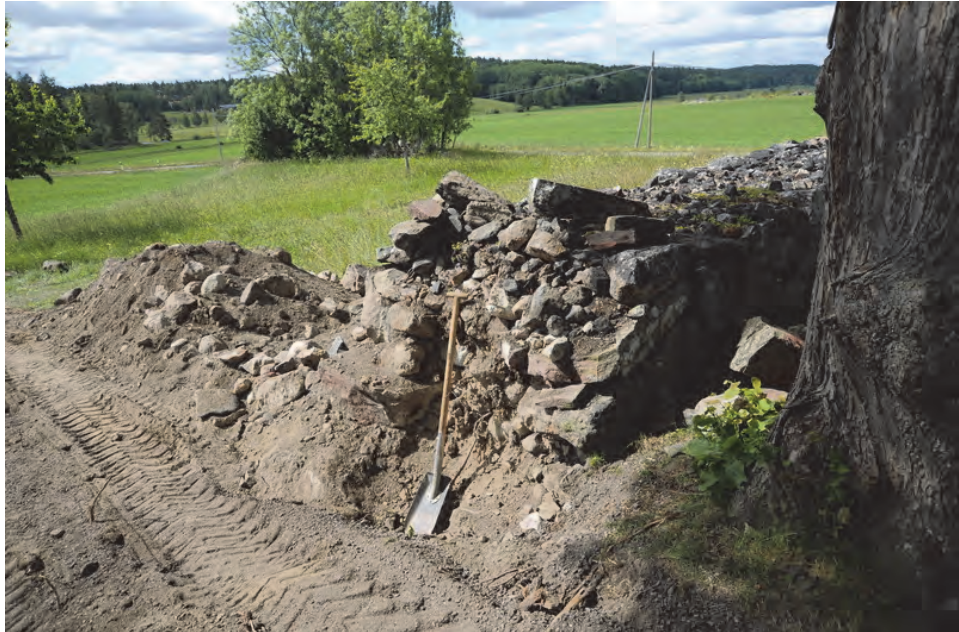
Hela muren är kallmurad och uppförd med en skalmur med större, väl valda stenar utåt och mindre fältstenar som fyllnad i murkärnan. Muren är väl grundlagd under marknivå. Genombrottet i muren visade att det där det nya muravslutet planerats mot öster fanns någon form av stötfog där större stenar lagts i jämna skift. Detta kan tyda på antingen en äldre öppning i muren eller att man uppfört muren i etapper.

Figur 39. Murens utseende mot väster efter genombrott. Hela muren är kallmurad och uppförd med en skalmur med större, väl valda stenar utåt och mindre fältstenar som fyllnad i mitten. Foto: Gunilla Nilsson, Svensk klimatstyrning.

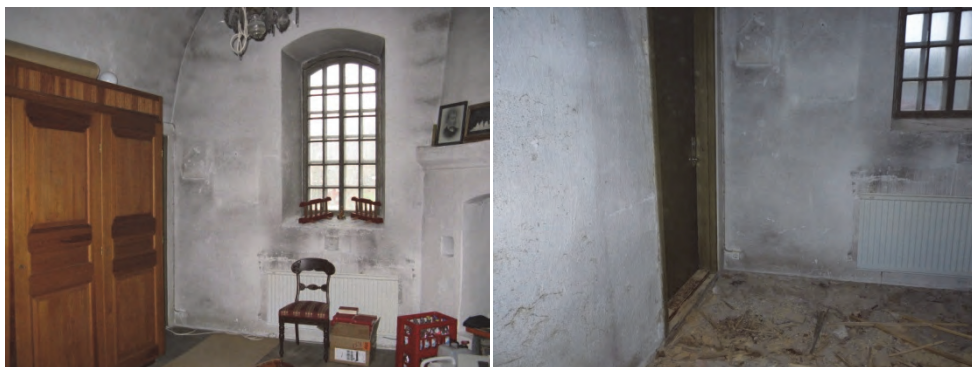
Figur 49. Sakristian sed mot norr före åtgärder. Helén Sjökvist.

Figur 50. Dörr mot vindfång som senare tagits bort. Helén Sjökvist.

En dörr har tagits bort mellan sakristian och vindfånget mot entrén från norr. Även i detta utrymme har väggar åtgärdats. Ett tillstånd söktes och erhöles för att hänga om ytterdörren för att få den utåtgående. Då detta ändå visade sig vara svår genomförbart och kostsamt beslöt man sig för att istället endast justera dörren något i överkant för att kunna ställa upp den något bättre. På så sätt fick man ett tillräckligt gott resultat.

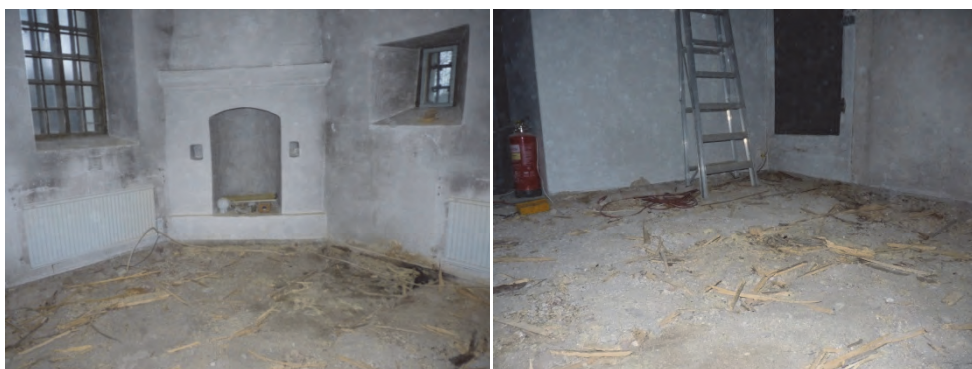
Det befintliga trägolvet i sakristian var i mycket dåligt skick. Golvbräderna var kraftigt insektsangripna och hållfastheten försämrade. I ett första skede sökte församlingen tillstånd för att byta golvmaterial till tegel, vilket man sedan tidigare har i koret. Slutligen sökte man, och fick, tillstånd för att istället lägga kalkstensgolv i sakristian. Ett material som sedan tidigare fanns i passagen mellan kor och sakristia, sakristians vindfång samt i det södra vapenhuset.

Figur 51. Trägolvet borttaget. Väggarna kraftigt smutsade. Foto: Helén Sjökvist.

Figur 52. Borttaget trägolv. Foto: Helén Sjökvist.

Det nya golvet byggdes upp med 200 mm tvättad singel, 70 mm cellplast, 75 mm armerad betong, 70 mm kalksättbruk samt därovan liggande kalksten. Nytt kalkstensgolv kommer ifrån Sjöström Stenförädling AB i Borgholm. Mellan den befintliga väggen/grunden och betonggjutningen lades cellplast för att öka reversibiliteten.

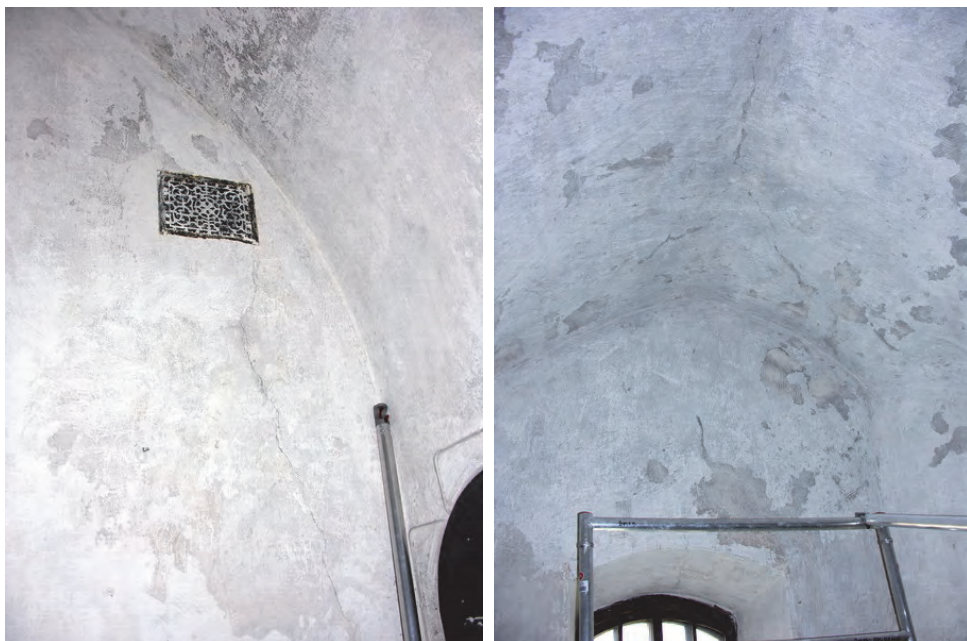
Väggar och valv i sakristian var kraftigt smutsade. Löst sittande puts- och kalkskikt har avlägsnats genom borstning. Kvarvarande kalkskikt bedömdes därefter som fasta och fick sitta kvar. Färgen flagnade betänkligt vid rengöringen och troligen har man vid senaste avfärgningen använt sig av kalkfärg. Möjligen kan emellertid underliggande färg vara KC-baserad då det på vissa ställen var det svårt att få täckning med ny avfärgning med Gotlandskalk. Ett antal sprickor i sakristians valv och väggar har lagats efter att ha huggits ur. Spricklagning har utförts med kalkbruk E. Bland annat fanns två större sprickor på södra väggen i sydöst, samt över fönstret på norra väggen. Sammantaget utfördes 6 strykningar av väggar och valv, varav de senaste utfördes pigmenterat till en nyans motsvarande NCS S0502-Y50R. Nyansen bestämdes efter färgundersökning av tidigare färglager.

Figur 53. Rengöring av väggar och valv i sakristians sydvästra hörn. Foto: Svensk Klimatstyrning.

Figur 54. Rengöring av väggar och valv mot norr. Foto: Svensk Klimatstyrning.

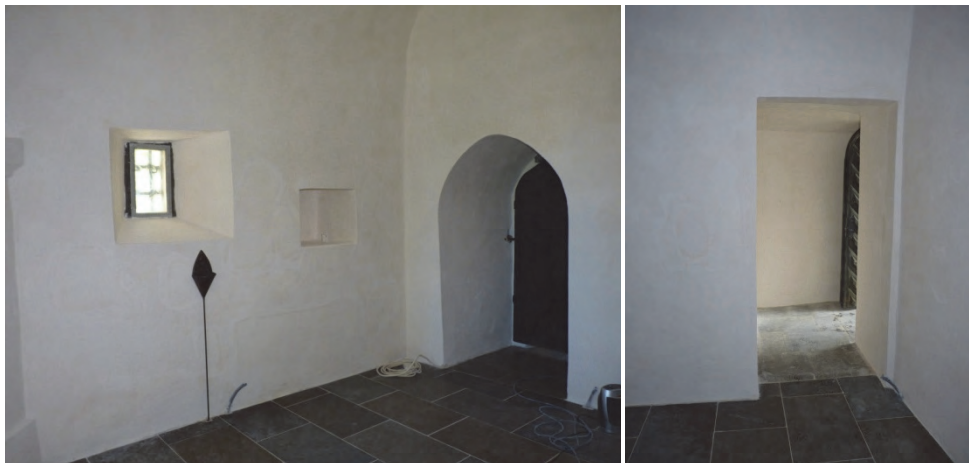
Figur 59. Sakristian med nytt kalkstensgolv och färdigstrukna väggar sett mot sydöst. Helén Sjökvist.

Figur 60. Sakristian färdigställd sett mot vindfång. Dörr och karm mot vindfång borttagna. Helén Sjökvist.

Sakristians nya golv utfördes i kalksten. Materialet återfinns även sedan tidigare i det södra vapenhuset. Till en början diskuterades återläggning av trägolv eller läggning av tegelgolv. På grund av de omfattande insektsangreppen i det befintliga trägolvet önskade församlingen lägga ett mer beständigt golv. Tegelgolv finns sedan tidigare i koret. Slutligen beslöt man sig för att söka tillstånd för att lägga ett kalkstensgolv vilket även det har en viss förankring i byggnaden och samtidigt ger ett lättskött golv som inte påverkas av insektsangrepp. Ur antikvarisk synvinkel fungerar materialet väl i sammanhanget.

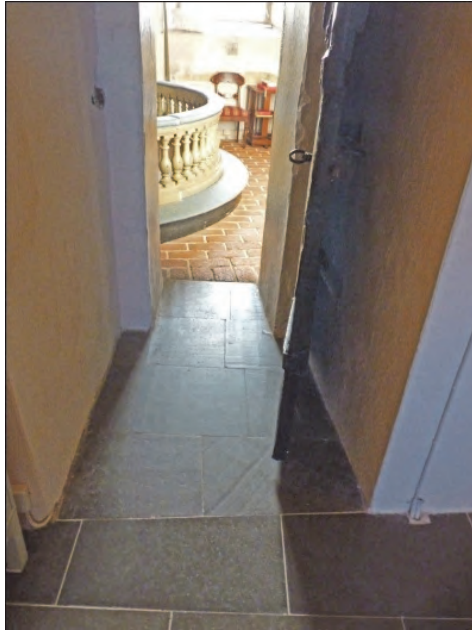
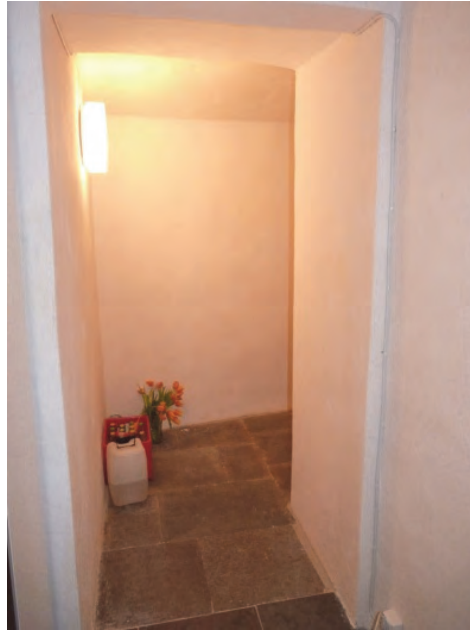
Figur 61. Nya kalkstensgolvet ansluter mot befintligt i passage till koret. Foto: Helén Sjökvist.

Figur 62. Nya kalkstensgolvet ansluter till befintligt i vindfång mot nordväst. Foto: Helén Sjökvist.

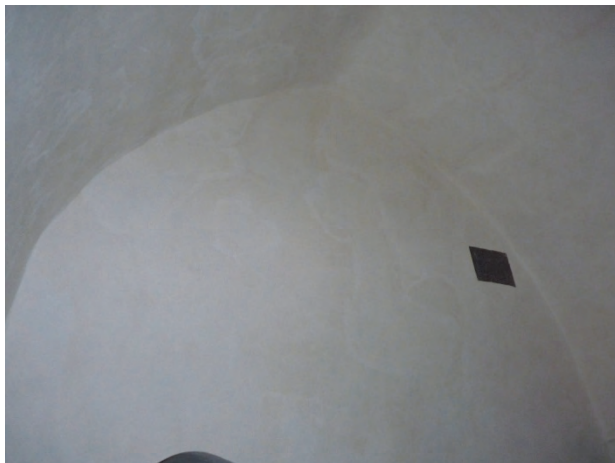
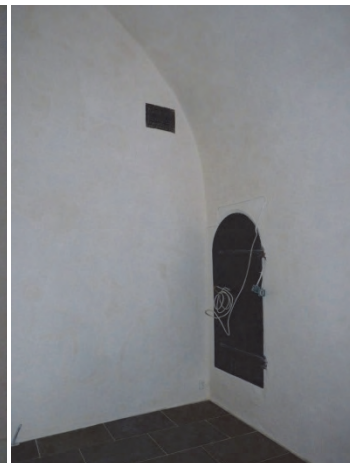
Figur 63. Södra väggen och valvet färdigställt. Helén Sjökvist.

Figur 64. Sydvästra hörnet. Helén Sjökvist.

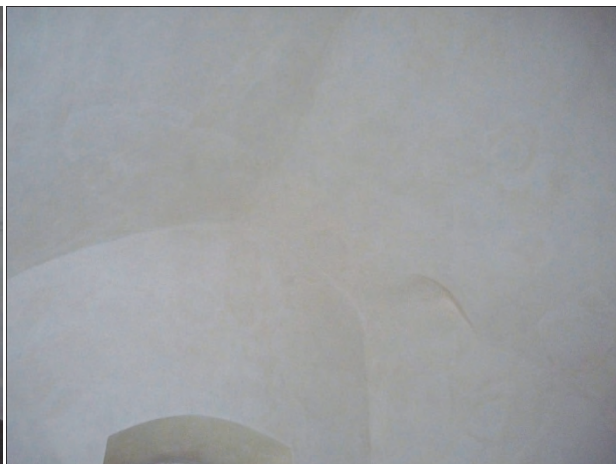
Figur 65. Norra väggen efter åtgärder. Helén Sjökvist.

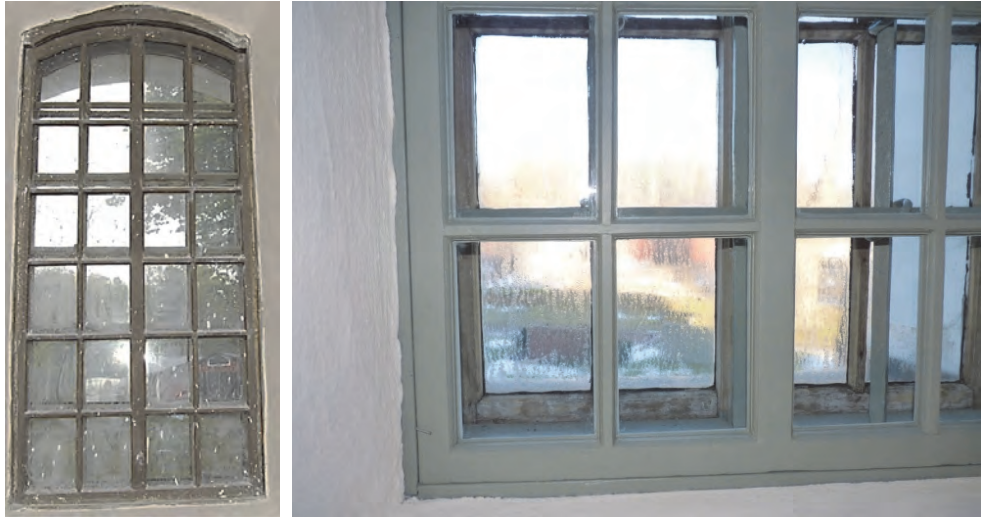
*Figur 67. Norrfönster i sakristian före åtgärder. Foto: Svensk klimatstyrning.*

*Figur 68. Norrfönster efter åtgärder. Foto: Helén Sjökvist.*

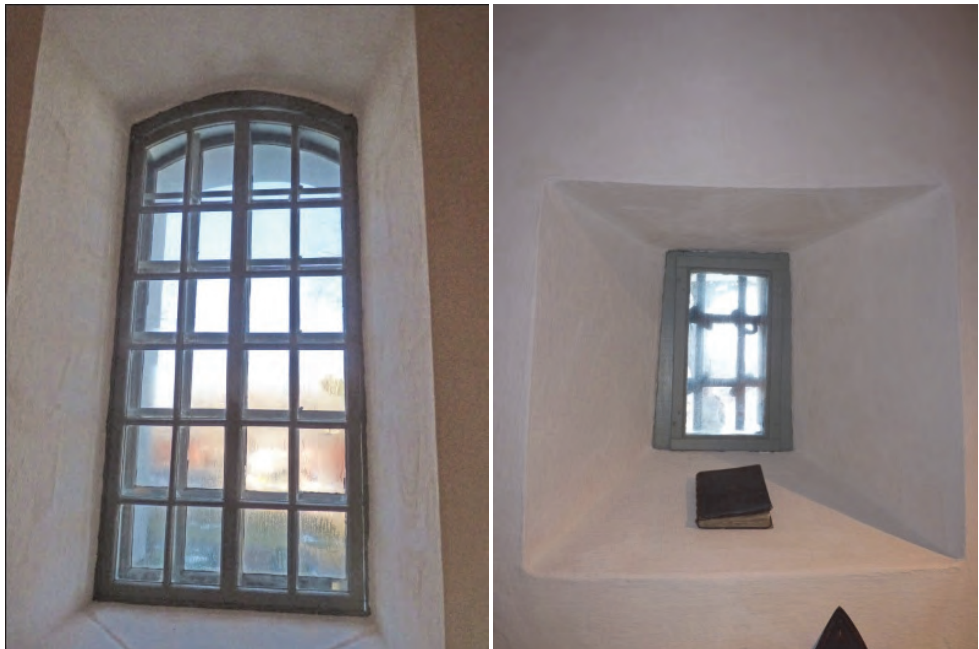
*Figur 69. Norrfönster efter åtgärder. Foto: Helén Sjökvist.*

*Figur 70. Östfönster efter åtgärder. Foto: Helén Sjökvist.*

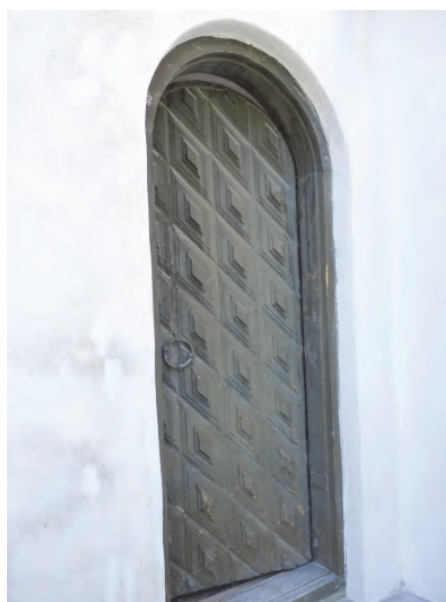
Figur 71. Norra sakristiedörren sedd från vindfånget. Plywoodsskivan i övre delen har troligen satts på för att tätä dörren något. Denna skiva har nu kapats lite i överkant för att dörren skall gå att ställa upp ordentligt. Foto: Helén Sjökvist.

Figur 72. Norra sakristiedörren sedd från utsidan. Dörren tillkom troligen i samband med renoveringen 1906–07 då sakristian fick en egen ingång från norr. Foto: Helén Sjökvist.

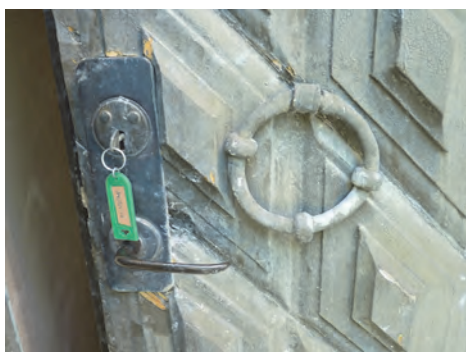
Figur 73. Befintligt lås på sakristiedörren. Foto: Helén Sjökvist.

Figur 74. För att få in det gamla låset hade man gjort åverkan på dörren och de romber som dekorerar dörren. Dessa skador åtgärdades. Foto: Ola Malm.

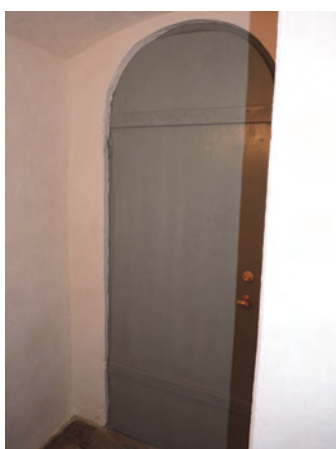
Figur 75. Insidan av sakristians norra dörr efter åtgärder. Foto: Helén Sjökvist.

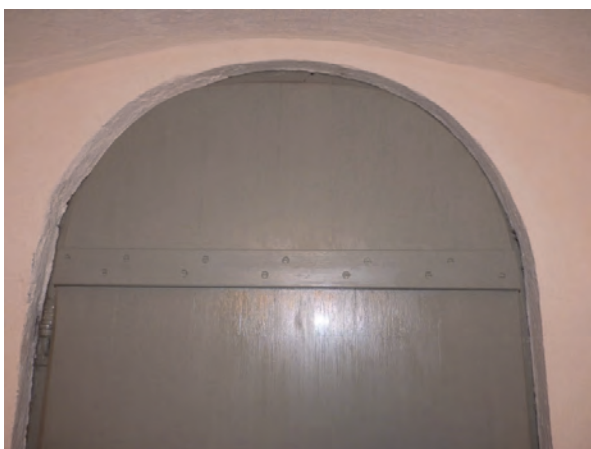
Figur 76. Den tidigare skivan som satt på dörrens övre, välvda del har ersatts med samma panel som på dörrens baksida i övrigt.

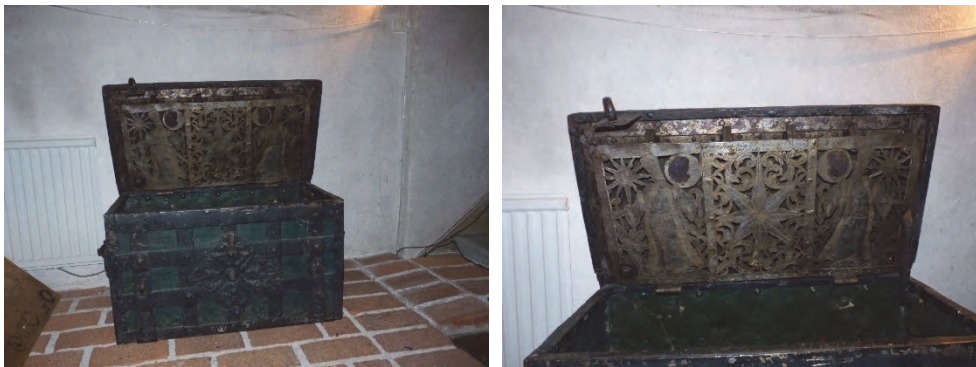
Figur 79 och 80. Metallkistan med öppet lock. Före åtgärder. Foto: Helén Sjökvist.

Metallkistan och ljuskronan har åtgärdats av metallkonservator och en närmare beskrivning av arbetet återfinns i konserveringsrapporten<sup>8</sup>. Metallkistan rengjordes från smuts och korrosionsangrepp.

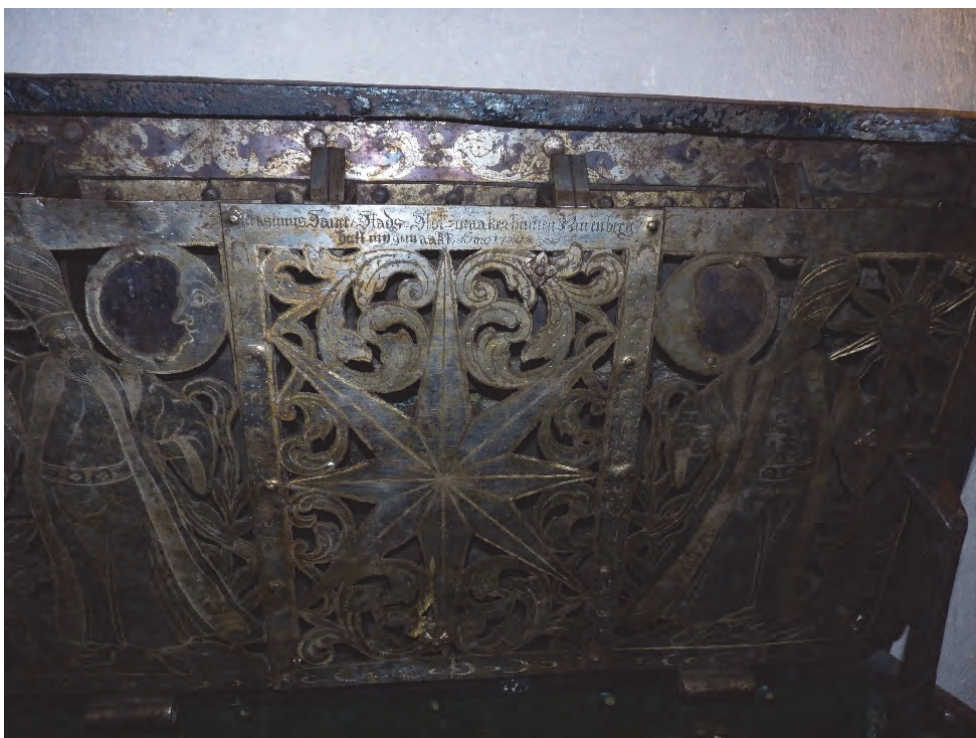
Figur 81. Lockets insida med avancerad låsmekanism och med en dekorativ, genombruten stålplåt med orientinspirerat mönster, graverad med stickel. Foto: Helén Sjökvist.

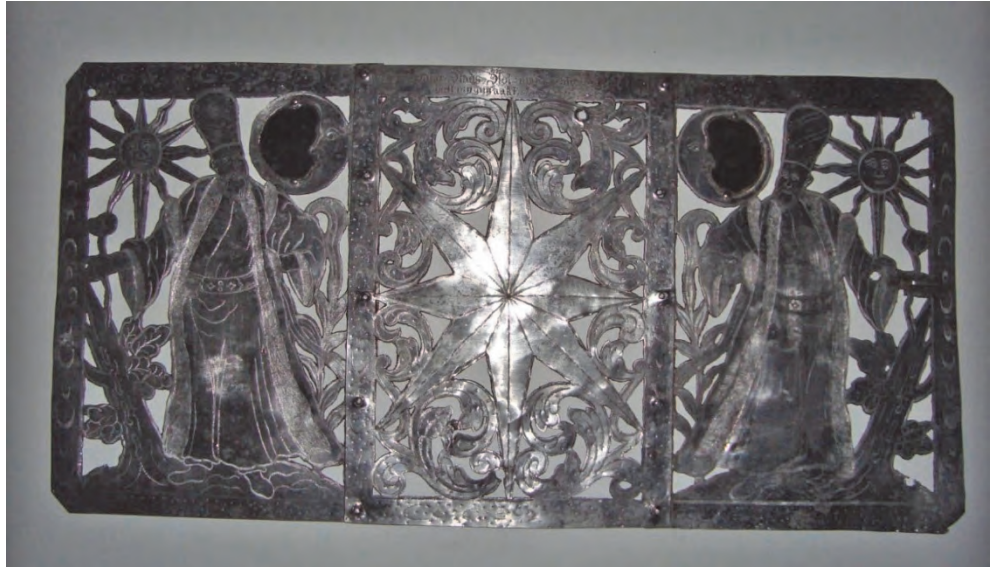
Figur 82. Täckplåten efter rengöring och vaxning. Foto: Cai Zetterström ur konserveringsrapporten (beskuren).

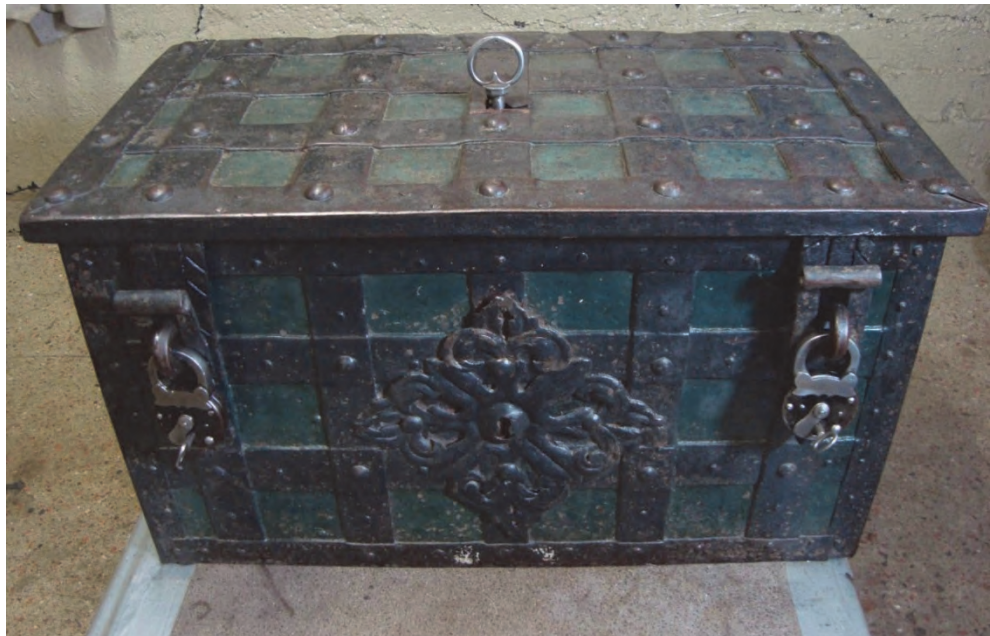
Figur 83. Metallkistans utsida efter konservering. Foto: Cai Zetterström ur konserveringsrapporten (beskuren).

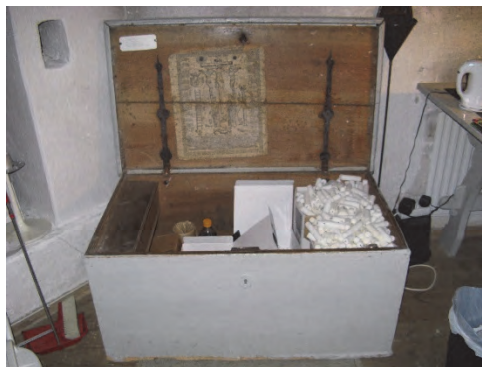
Figur 84. Träekista med uppställt lock. Foto: Helén Sjökvist.

På träkistan har maskangripet trä, bland annat delar av botten och mindre delar av en list på locket, bytts och ersatts med nytt trä<sup>9</sup>. Nya delar har retuscherats in med linoljefärg. Lister har lagts på undersidan av kistan för att öka luftgenomströmningen.

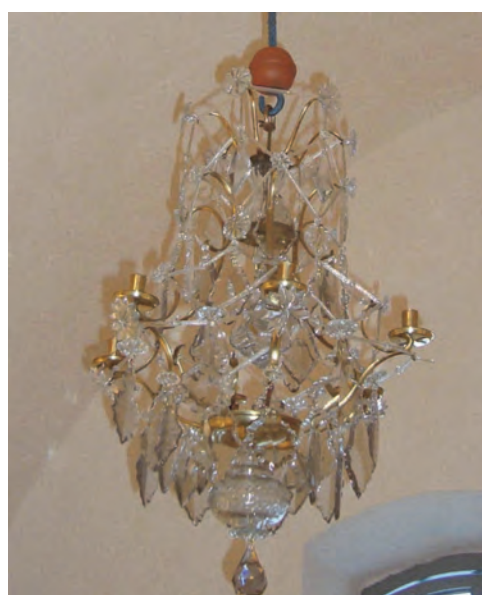
Ljuskronan var kraftigt nedsmutsad och i delvis dåligt skick. Armarna hade flera sprickor och mässingstråden som band samman prismor och krona var skadad på flera ställen. En bronsering hade tidigare lagts över brännförgyllningen. Kronan rengjordes från smuts och bronseringen löstes upp för att istället blottlägga brännförgyllningen. Prismorna återmonterades med ny mässingstråd. Församlingen önskade komplettera ljuskronan med ett par manschetter på ljushållare där dessa har fallit bort. Denna åtgärd sågs som positiv från Länsstyrelsens sida och tillstånd för detta gavs.

Figur 88. Ljuskröna i sakristia före rengöring och konservering. Foto: Helén Sjökvist.

Figur 89. Ljuskrönan efter åtgärder. Foto: Cai Zetterström ur konserveringsrapporten (beskuren).
