# Övre Bruket vid Bernshammar

## Påbörjad takomläggning m.m.

Antikvarisk rapport

Valbricka 2:17  
Bro socken  
Köpings kommun  
Västmanland

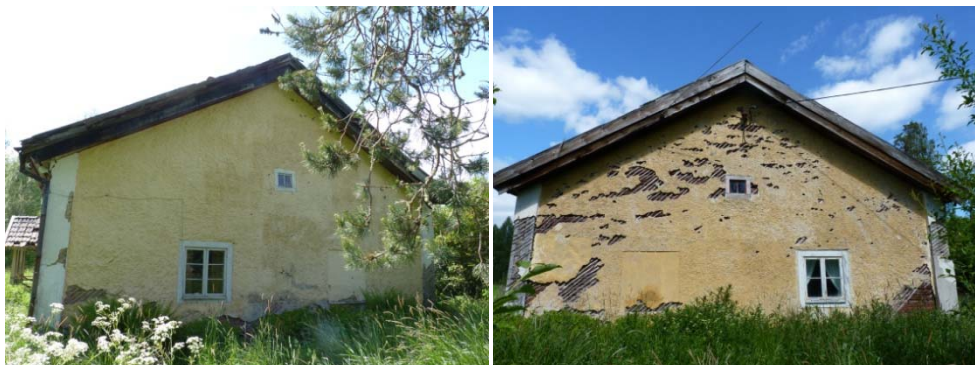
Figur 11. Norra gaveln. Foto: Helén Sjökvist.

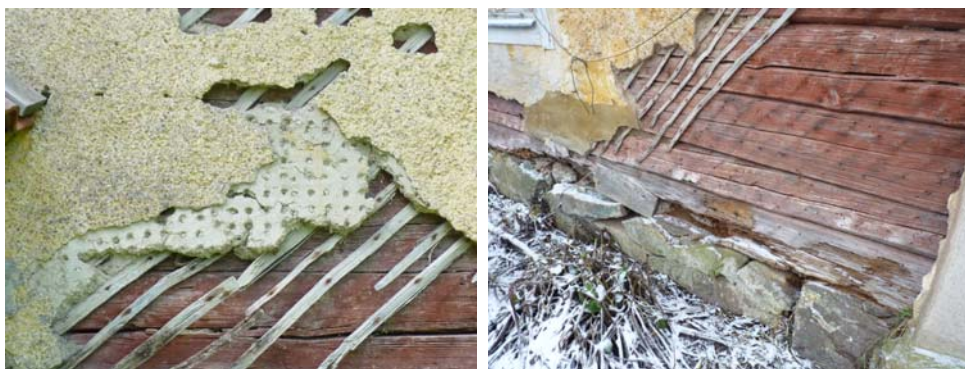
Figur 13. Reveteringen är uppbyggd med en underliggande lerklining fäst på diagonalspikade smala ribbor och därefter en kalkputs. Underst syns det röda timret. Foto: Helén Sjökvist.

Figur 14. Grunden av sten, södra fasaden. Innanför ans en äldre betonggjutning som kan visa på att bjälklaget innanför har sjorts om under 1900-talet. Foto: Helén Sjökvist.

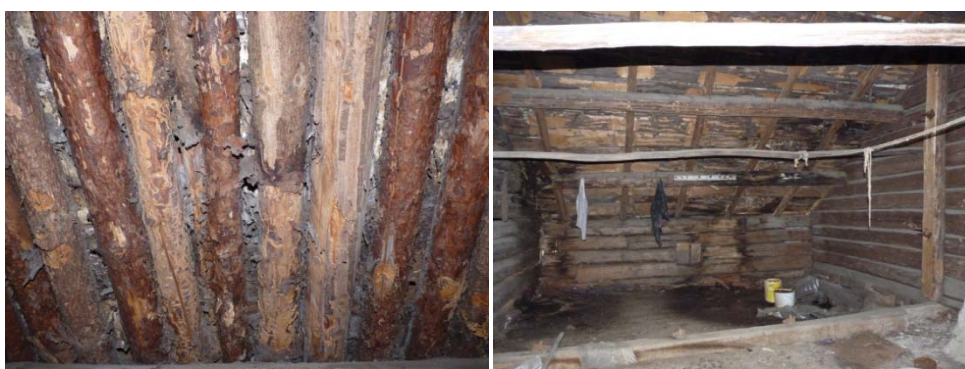
Figur 15. Östra takfallets undertak sett från vinden. Tätt liggande, smala, obarkade sparrar eller raftor där det överliggande näverlagret ans i gliporna. Foto: Helén Sjökvist.

Figur 16. Västra takfallets undertak med glesare ställda sparrar med horisontellt lagda brädbakar med framskymtande näverlager. Foto: Helén Sjökvist.

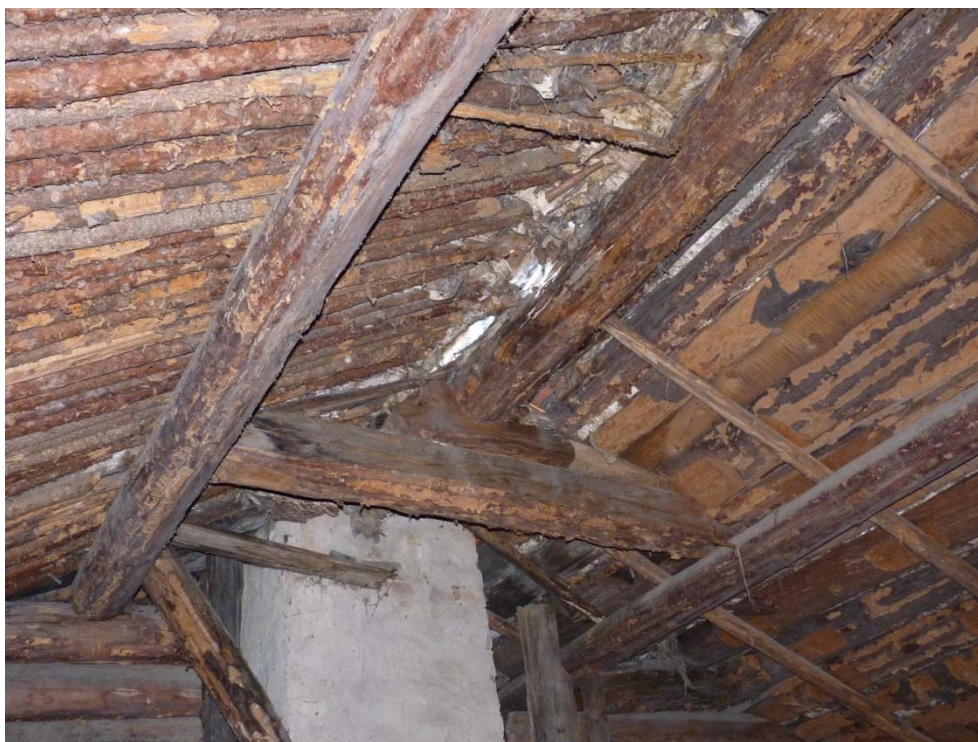
Figur 17. Takkonstruktion mednockås och sidoåsar. Foto: Helén Sjökvist.

I södra delen av byggnaden kunde man från vinden konstatera attnockåsen är dålig.

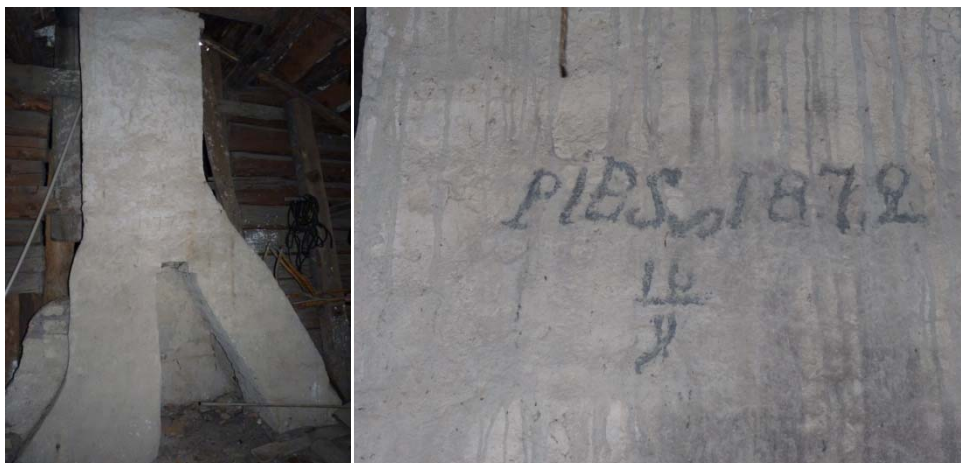
Figur 18. Skorstensstock med flera kanaler. Foto: Helén Sjökvist.

Figur 19. Datering och signering på skorstensstocken. Foto: Helén Sjökvist.

Skorstenarna är i dåligt skick med omfattande frostsprängningar. Den södra är i sämst skick, i synnerhet krönet. Det är osäkert om den rundade delen av krönfrisen är av hugget eller formlaget tegel.

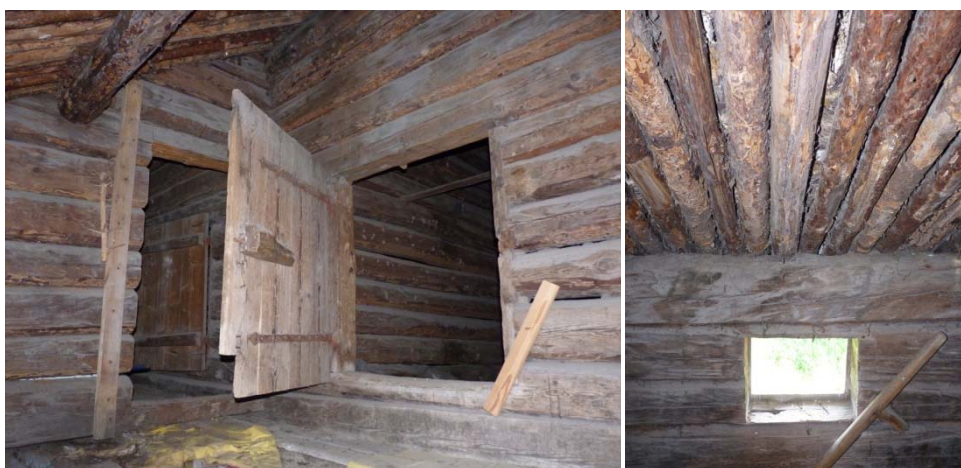
Figur 20. Vindsdörr med bandgångjärn och stocklås. Foto: Helén Sjökvist.

Figur 21. Fönsterglugg på vindens östra sida. Foto: Helén Sjökvist.

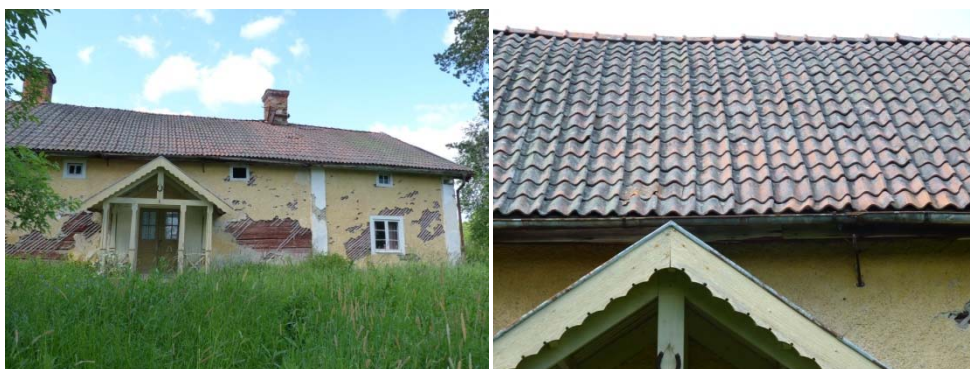
Figur 33. Östra takfallet är till synes i bättre kondition än västra takfallet. Foto: Helén Sjökvist.

Figur 34. Östra takfallet mitt över veranda. Foto: Helén Sjökvist.
