Övre Bruket vid Bernshammar

Dokumentation av arbetarbostad

Antikvarisk rapport

Valbricka 2:17
Bro socken
Köpings kommun
Västmanland

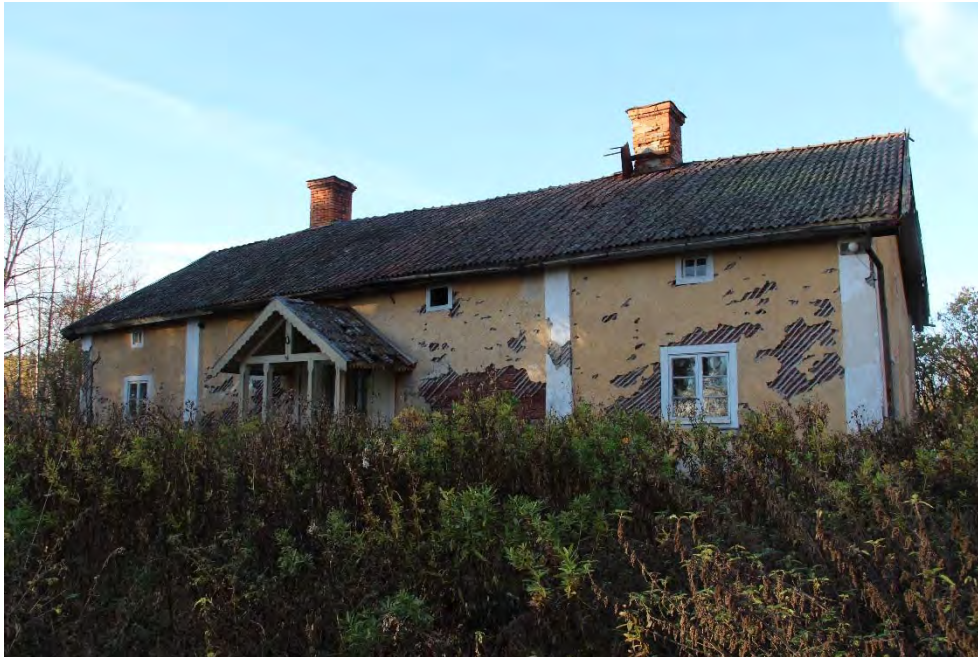
13118_053. Östra fasaden, sedd från nordost.

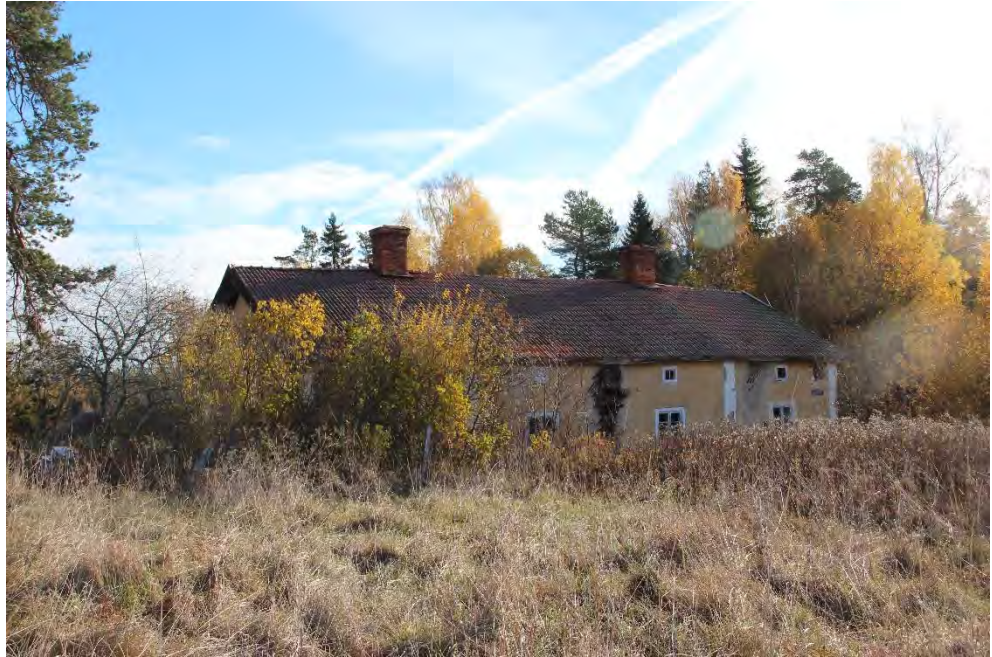
13118_124. Västra fasaden täcks delvis av ett buskage, bilden taget från nordväst.

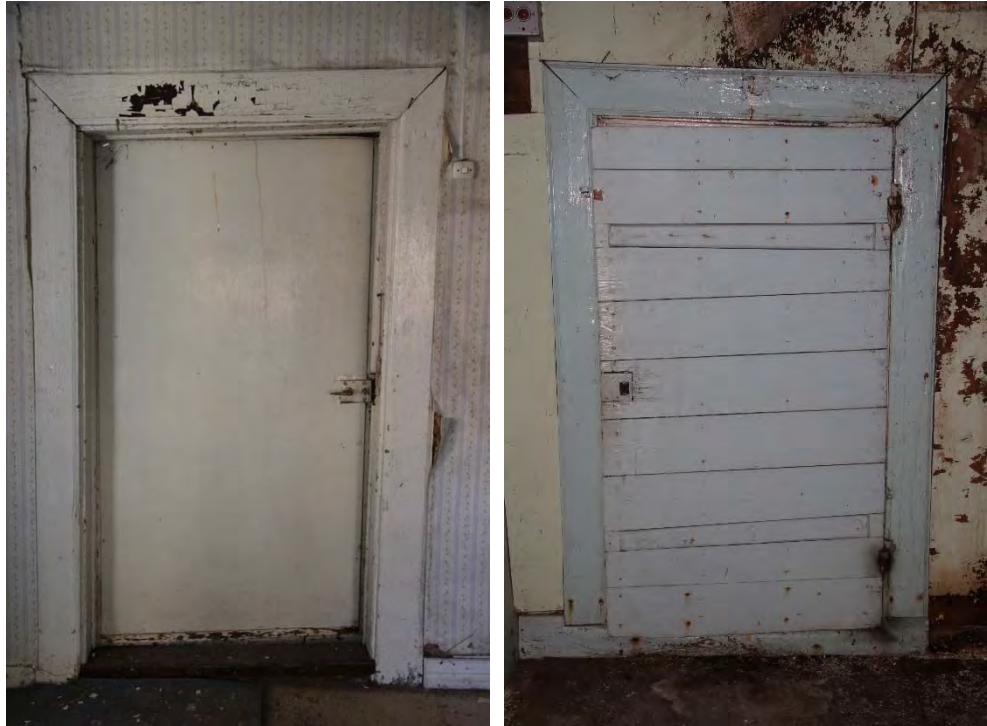
13118_209. Masonitklädd dörr mot rum 108 fotad från 107.

13118_210. Den panelade sidan mot rum 108.

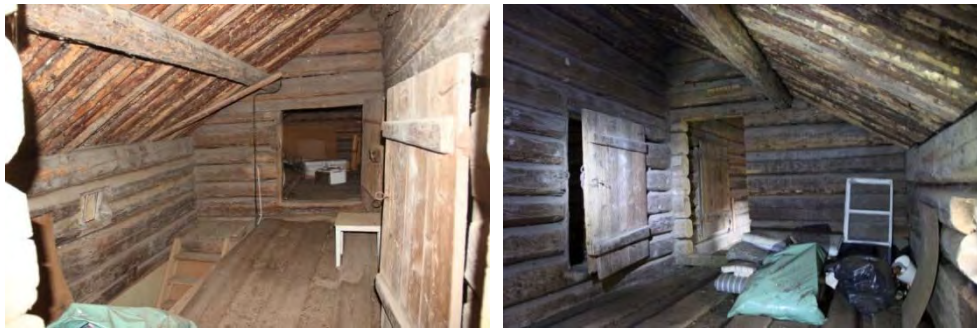
13118_038. Rum 201, mot söder.

13118_036. Rum 201, mot norr.

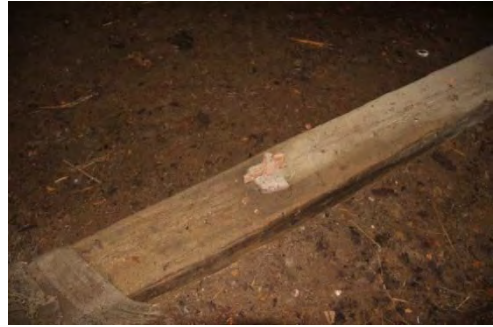
I rummen, strax väster om dess mitt, ligger en golvbjälke i husets längdriktning som är bultad nedåt genom bjälklaget, troligen fäster bultarna ihop de tvärgående takbjälkarna i underliggande rum med den längsgående bjälken på vinden.

13118_244. Rum 205, bjälke väster om rummets mitt. Bult genom bjälklag.

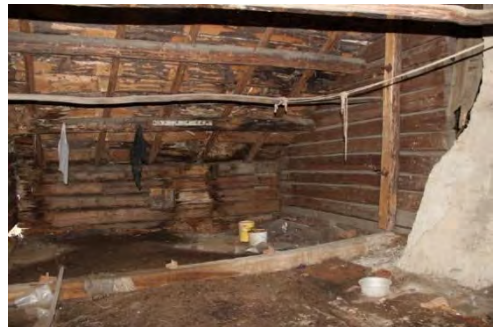
Timmerväggar, tvärbilade, tätvuxen furu, 34 cm - 20 cm. Vissa av stockarna har huggna drag andra inte. Väggen är dymlad men tätning saknas i dragen. I rum 205 norra vägg finns en förstärkning bultad på samma sätt som golvbjälken.

13118_243. Rum 205, foto mot väster. I bilden syns den längsgående bjälken på golvet och den norra väggens förstärkning.

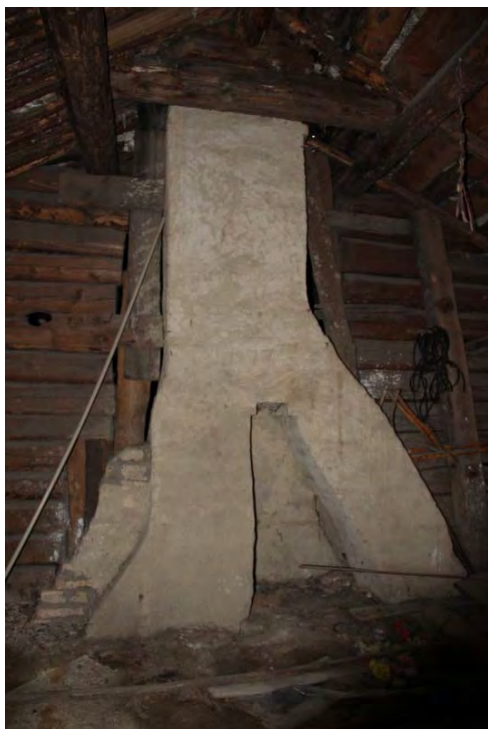
13118_251. Rum 207, murstock i väggen mot rum 205.
