Västermo kyrka

Renovering av fasad och tak

Antikvarisk rapport

Västermo kyrka 1:1
Västermo Socken
Eskilstuna Kommun
Södermanland

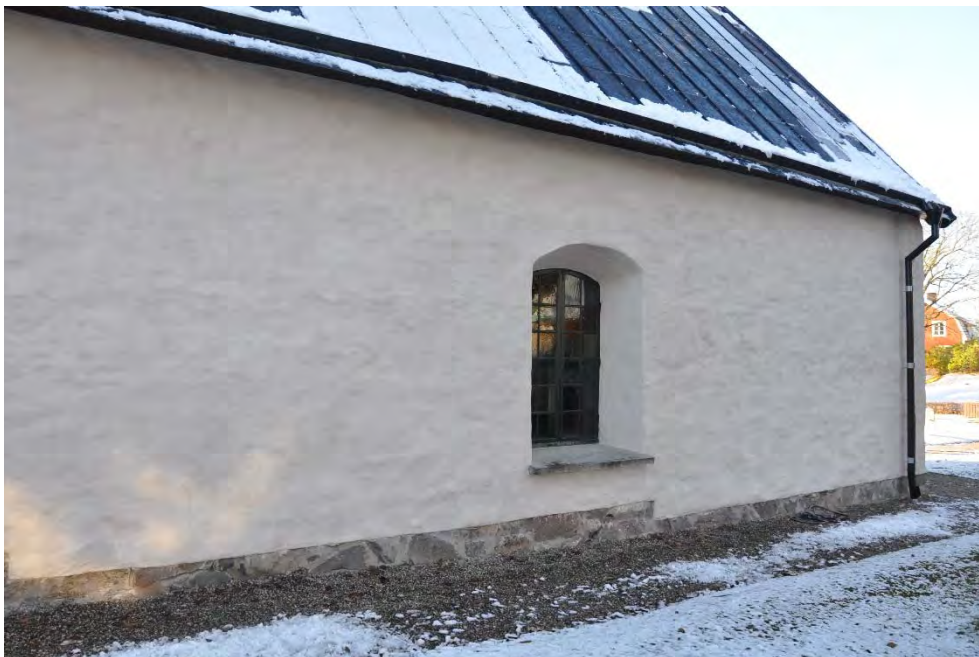
Figur 12. Med slevdragen puts framträder murverket och skapar en levande fasad. Bilden visar en nyputsad men ännu ej anfärgad fasad. Foto: Tobias Mårud.

Efter friläggning högtryckstvättades murverket varefter håligheter lagades i med tegel som fogades med Weber Nordic lufthårdnande kalkbruk 1:1. Därefter grundades murverket med Weber cal 109 hydraulisk kalkgrund, applicerat med spruta. Utstockning gjordes med Weber Nordic lufthårdnande kalkbruk 1:1 som applicerades med spruta och bredrävs. Bruket valdes ur antikvarisk synpunkt då dess sammansättning är mer likt ett medeltida kalkbruk än nutida konventionella. Putsen byggdes upp till en tjocklek av minst 30 mm. Den tidigare kvastade ytan frångicks till förmån för en slät yta men med tanke på murverkets struktur förespråkades en slevdragen puts ur antikvarisk synvinkel. Efter putsprover och viss anpassning av metoden rent praktiskt kom ytskiktet att dras med slev och därefter finborstas.

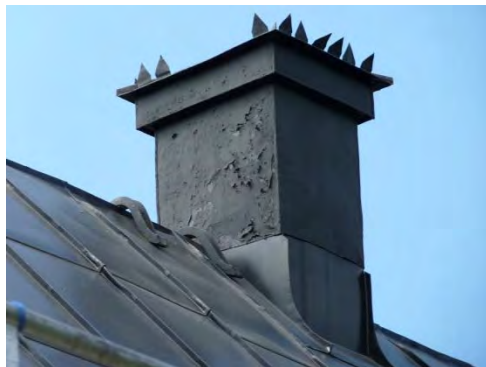
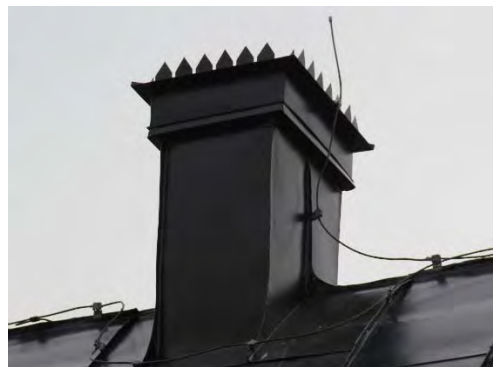
Figur 34 & 35. Plåtbeslagningen av skorstenens krön uppvisade en del mekaniska skador och glipande skarvar. Den invändigt nedtill igenmurade röckanalen saknade nästan helt fogbruk och rester av fågelreden fanns i botten. Foto: Tobias Mårud.

Figur 36 & 37. Skorstenen innan åtgärd, sedd från nordöst (vänstra bilden), och efter åtgärd, sedd från nordväst (högra bilden). Foto: Tobias Mårud.

Skorstenens plåtinklädnad ersattes med ny i utförande likt tidigare befintlig med skillnaden att skorstensöppningen täcktes.

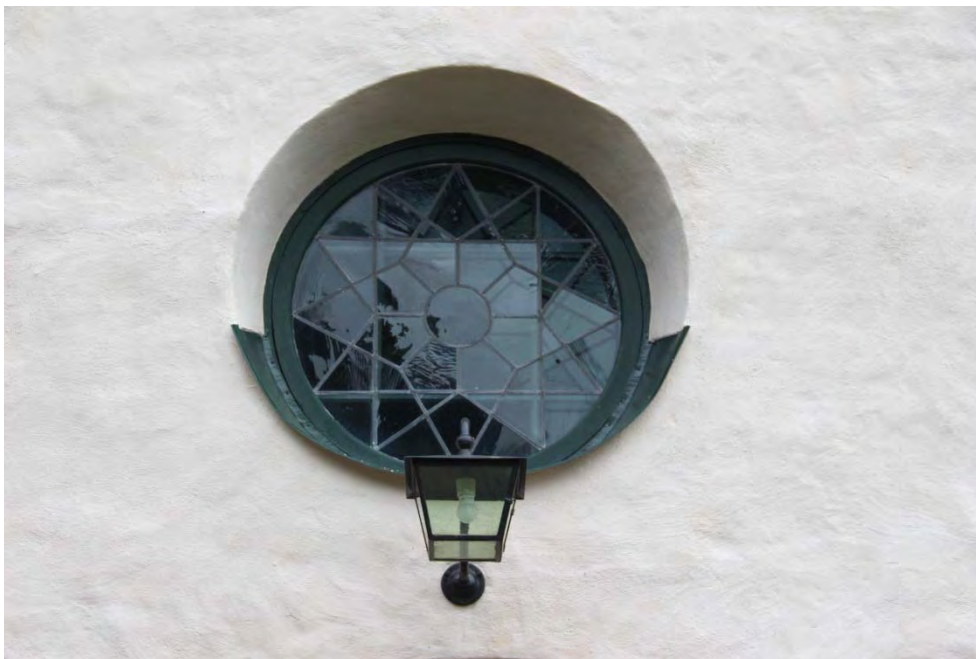
Figur 49. Västra gavelns fönster och armatur efter åtgärd. Foto: Tobias Mårud.

Ett fönsterbleck monterades i underdelen av den runda fönsteröppningen på kyrkans västra gavel. Plåten målades av estetiskt skäl grön, i kulör NCS S 8010-G10Y, likt fönstret, istället för som ursprungligen planerat svart likt takplåten. Armaturen strax under fönsteröppningen demonterades och restaurerades på verkstad. Glasen plockades ur, rost avlägsnades, metallen grundmålades med rostskyddsfärg och därefter med linoljefärg i svart kulör. Armaturen återmonterades efter att fasaden avfärgats.

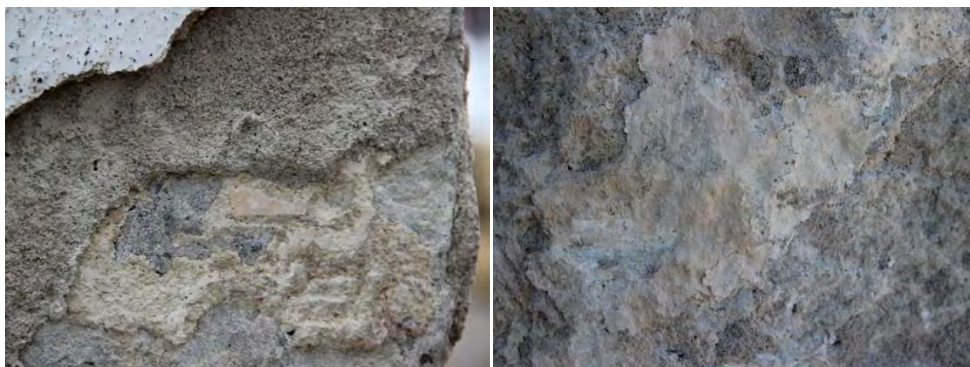
Figur 56 & 57. Vänster bild visar några av de puts- och avfärgningslager som fanns på fasaderna. Den högra bilden visar rester med avfärgning i kulör NCS S 1515-Y40R från västra gaveln. Foto: Tobias Mårud och Lisa Skanser.

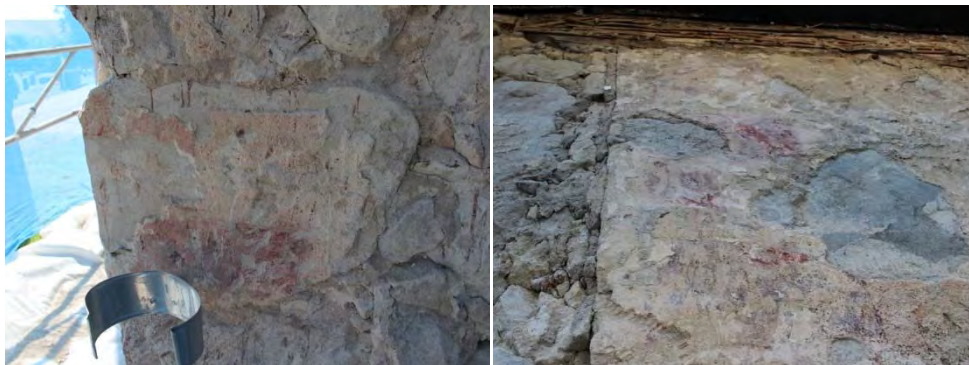
I övrigt vad gäller kulörer framkom rester av rödfärgade kantkedjor i form av kvaderimiterad puts vid sakristians nordöstra hörn, vapenhusets sydvästra och sydöstra hörn samt norr om byggskarv på långhusets norra fasad, vilket utgjorde nordöstra hörnet mellan 1662 och 1795 och intill motsvarande byggskarv på långhusets södra fasad. Rödfärgad kvaderimitation finns även kring vapenhusets portal och i själva portalen fanns rester av flera avfärgningar. Olyckligtvis avlägsnades dessa putsskikt innan de kunde dokumenteras ordentligt, trots att de uttryckligen skulle bevaras för dokumentation. I skiftet närmast dörren kunde en mörkare röd kulör fastställas till kulör 48A:11, LÅDA A Grupp 27 Rad 3 i ”KALKFÄRG 90” (Recept: 25 Kg kalkpasta, 9100 g 48A Engelskt rött). I nästföljande murskift kunde en ljusare röd kalkfärg fastställas till kulör LÅDA A Grupp 30 Rad 6 (Recept: 25 kg kalkpasta, 5000 g Rödocker mörk) och underst på portalens östra sida kunde en rödgul kalkfärg fastställas till kulör 94/44:14 LÅDA A Grupp 19 Rad 4, (Recept: 25 Kg kalkpasta, 350

Figur 58 & 59. Kvaderimitation på sakristians nordöstra hörn (vänster bild) och vid byggskearv som tidigare var långhusets nordöstra hörn(höger bild). Foto: Lisa Skanser.

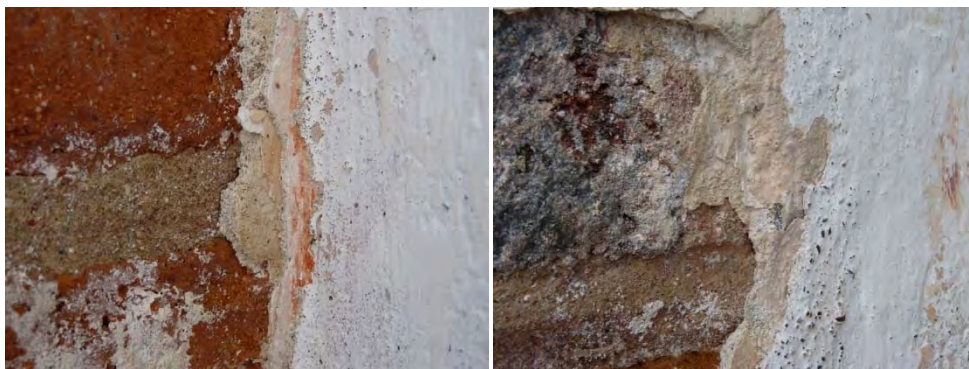
Figur 60 & 61. Flera skikt med olika röda kulörer kring vapenhusets portal (båda bilderna). Foto: Tobias Mårud.

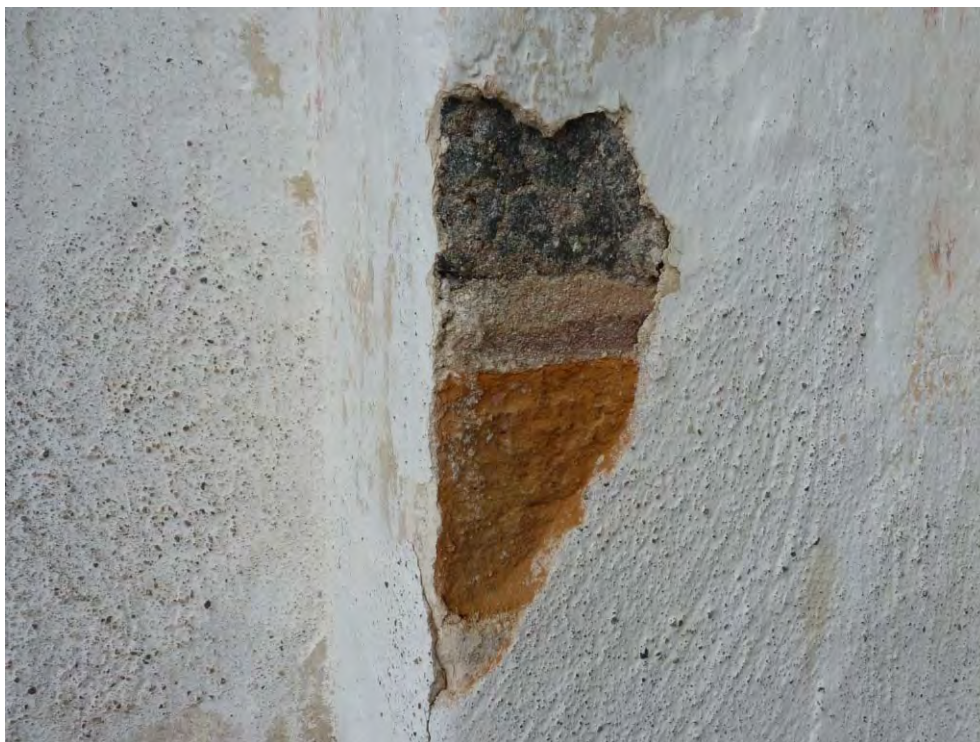
g 94 Guldocker, 450 g 44 bränd terra). Under putsen är portalens tegel noggrant murat med åsfogar vilket talar för att portalens tegelomfattning ursprungligen var tänkt att vara oputsad.

Figur 62. Vapenhusets portal har en mycket medvetet utformat murverk med bl.a. stilfullt formade åsfogar. Foto: Tobias Mårud.

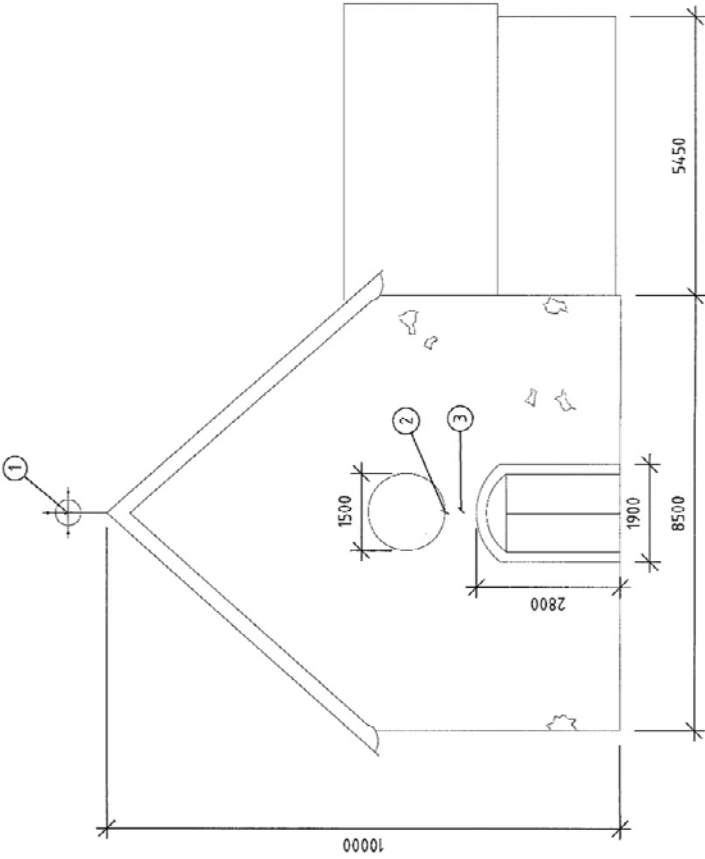
Västra fasaden

Inga fragment av
mörkredputs eller kvaderimitation
