Karmansbo Bruk

Vård- och underhållsplan

Karmansbo 1:4 och Täkten 1:47
Hed socken
Skinnskattebergs kommun
Västmanland

Antikvarisk rapport

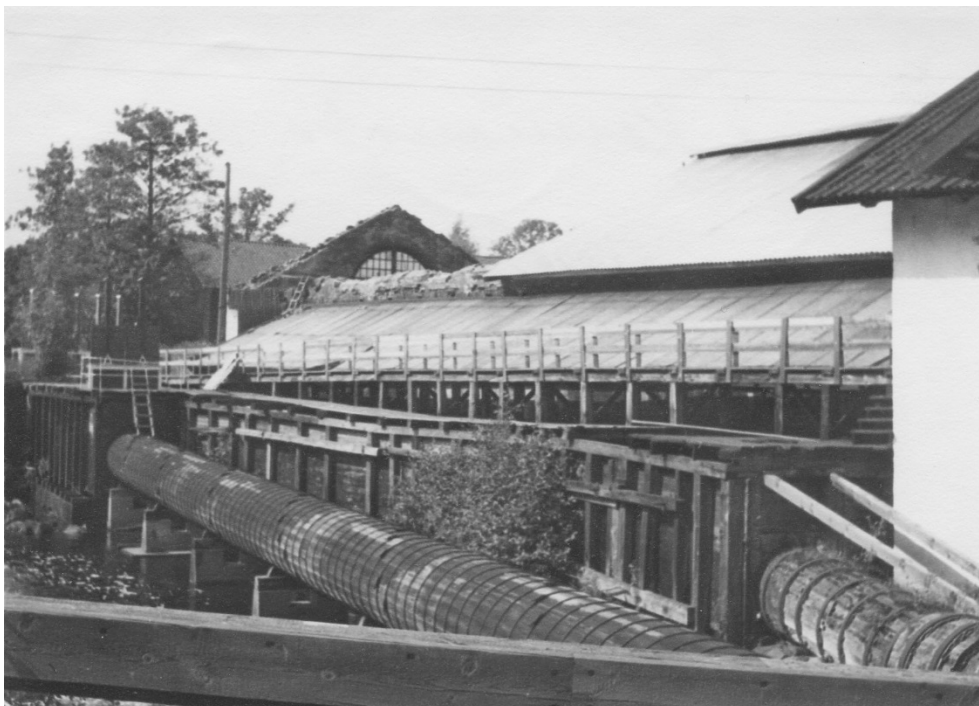
År 1951 rasade taket in över den nordvästra delen, vid återuppbyggnaden användes fem stycken takstolar av fackverkskonstruktion i trä istället för polonceau-takstolar som tidigare. Det nordvästra gavelröstet med sitt stora lunettfönster revs vid återuppbyggnaden av taket.

Figur 7. Hammarsmedjan sedd från söder efter takraset 1951. Källa: VLM.

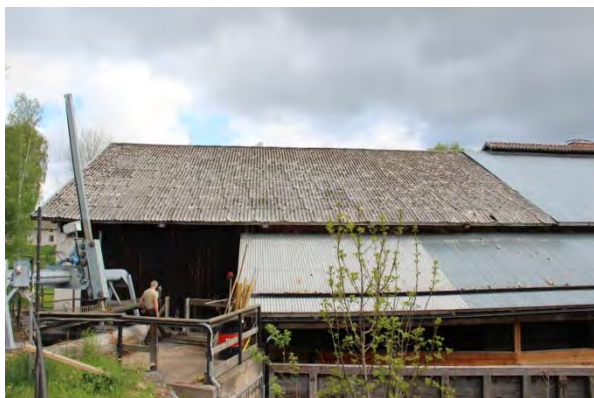
Asbestcementplattor, sydvästra takfallet

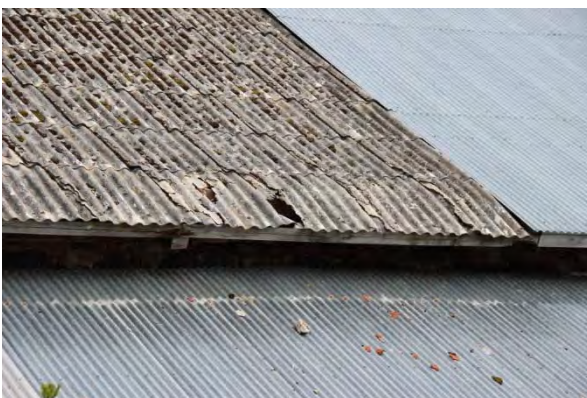
Skador i asbestcementplattorna, sydvästra takfallet

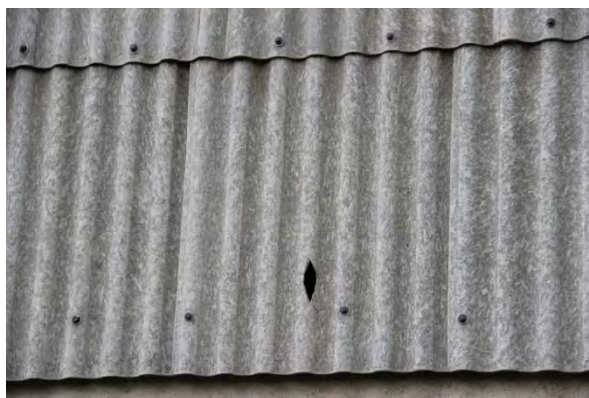
Skada i asbestcementplatta på nordvästra gaveln

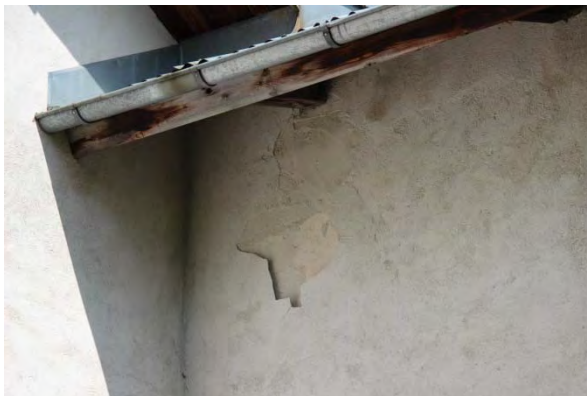
Putsen släpper, sydöstra gavelns sydvästra fasad

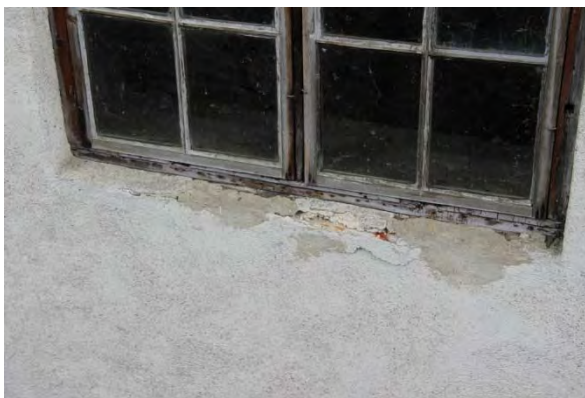
Ett exempel på skadorna i fönsteröppningarnas underdel

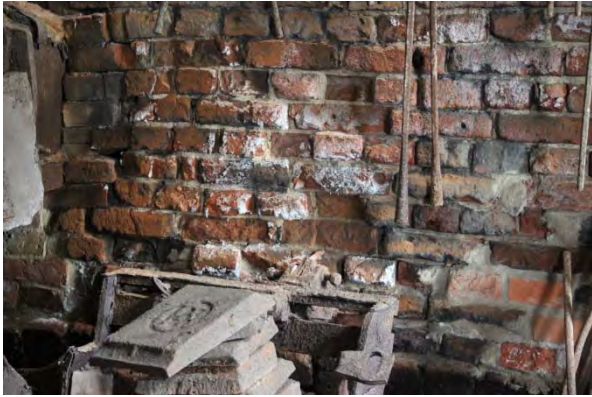
Saltutfällning i skadat murverk, ugnsdelen i nordöst

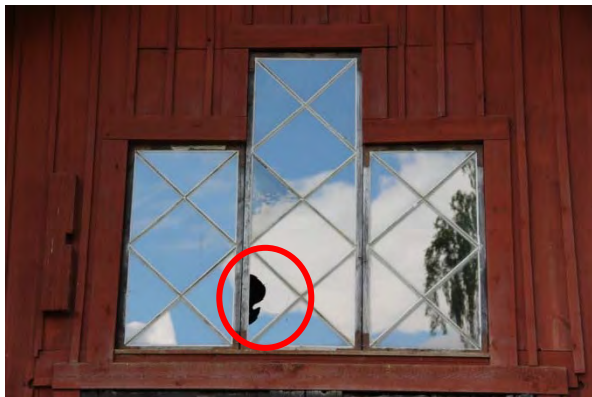
Trekopplade fönster i vardera gavelröste.
Trasig ruta på nordöstra gaveln, inom markering

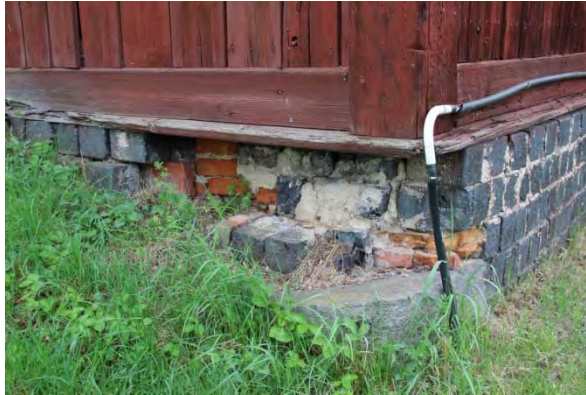
Skador även vid nordvästra fasadens sydvästra hörn

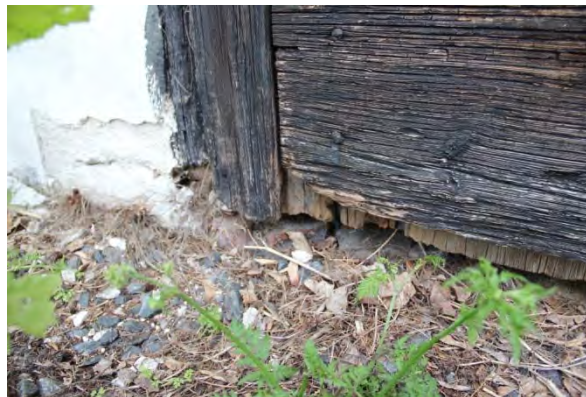
Äldre skada i nederkant av dörr i sydvästra fasaden

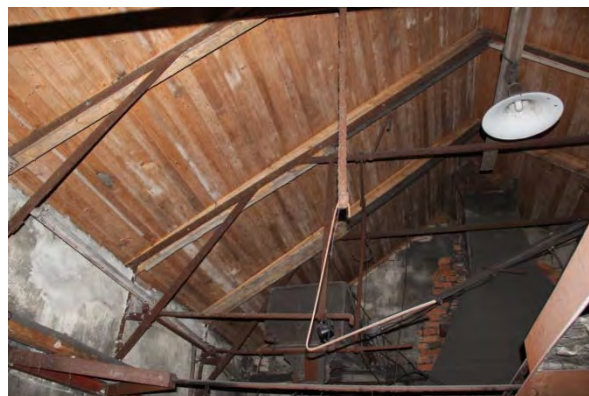
Nytt undertak, takstolar av bandjárn och trä

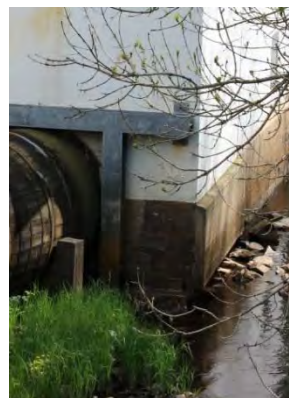
Skada på nordvästra gaveln

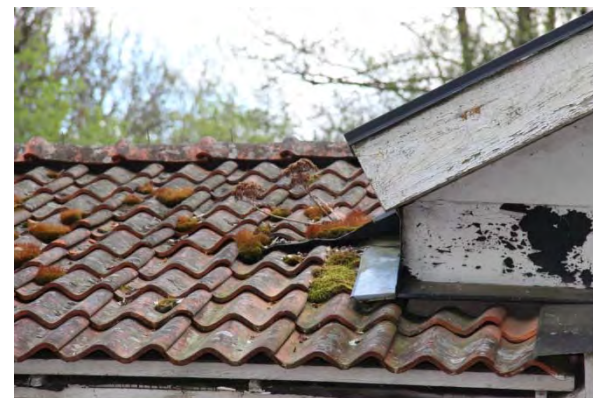
Flagande färg på ståndplåt, nordvästra gaveln

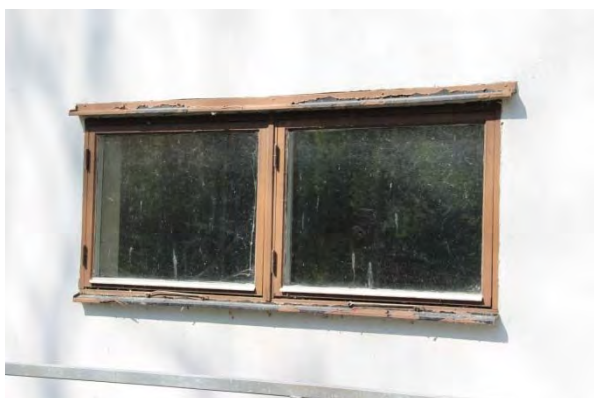
Flagande färg på fönsterbleck, sydöstra gaveln

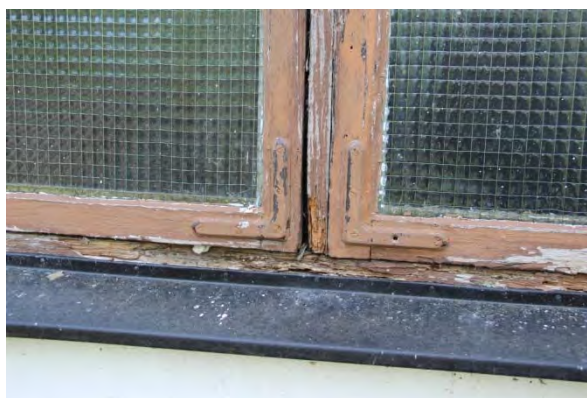
Virkeslagning krävs på fönstret i kontorsdelens nordöstra gavel

Fönstret har även behov av allmänt underhåll
