Romfartuna kyrka

Takrenovering

Antikvarisk rapport

Romfartuna prästgård 1:3
Romfartuna socken
Västmanland

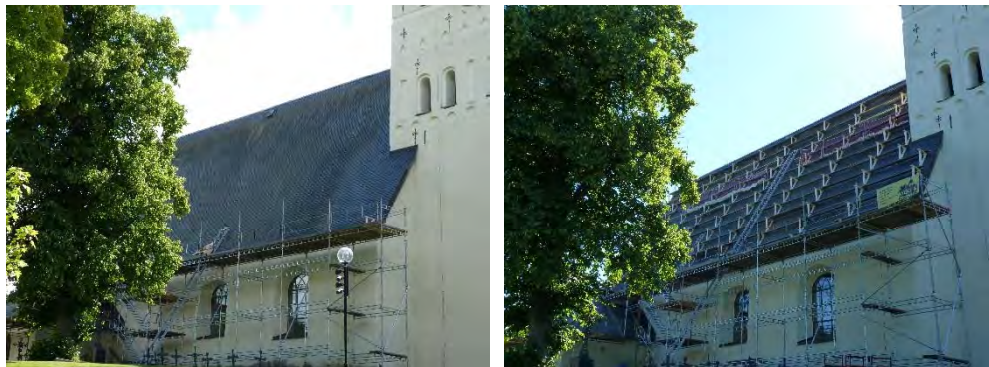
Figur 10 & 11. Ställning reses inför nedplockning av skiffer, arbetet påbörjades först på norra sidan. Foto: Tobias Mårud.

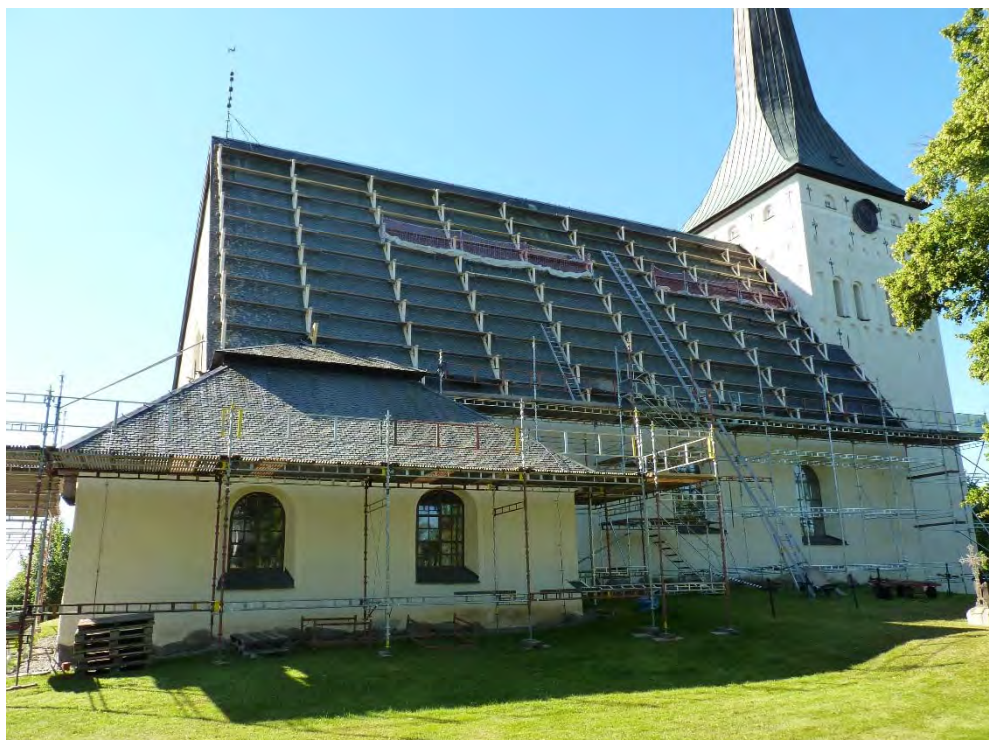
Figur 12. Ställningen färdigställd på norra takfallet. Foto: Tobias Mårud.

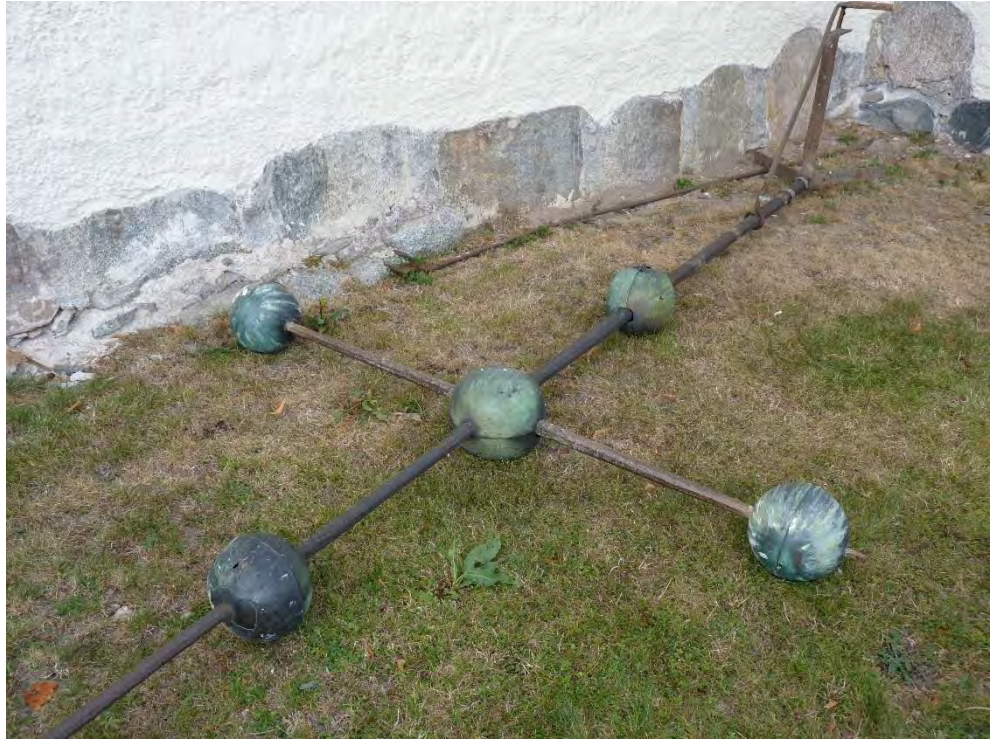
Figur 18. Nockprydnaden nedmonterad. Foto: Tobias Mårud.

Nockprydnaden över östra gaveln återmonterades, med tupp i spiran. Stagen monterades i fästen för att minska risken för rötskador, inte direkt i råsponten som tidigare. Fästena målades i kulör lik skiffrets.

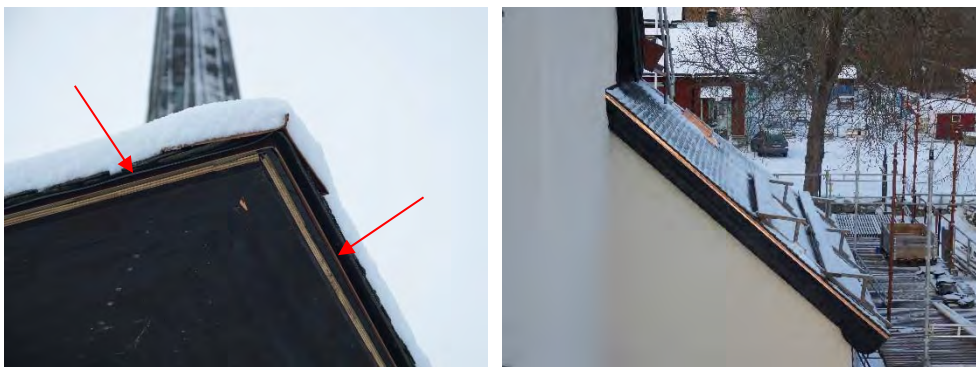
Figur 23 och 24. Sakristians nya fotplåt kan skönjas på bilden till vänster (markeras med pilar). Höger bild visar exempel på plåten som tillkom på vindskivornas övre kant, här på sakristians södra gavel. Foto: Tobias Mård.

Befintlig plåt på långhustaket, sakristians tak och på vapenhusets tak ersattes med ny koppar, undantaget plåten över vindskivorna på långhusets östra gavel. På sakristian tillkom en ny fotplåt i koppar och på grund av att plywooden bygger upp fästes en mindre kopparplåt ovanpå samtliga vindskivors övre kant. En äldre plåttäckt skorstensöppning sattes igen och täcktes med skiffer.

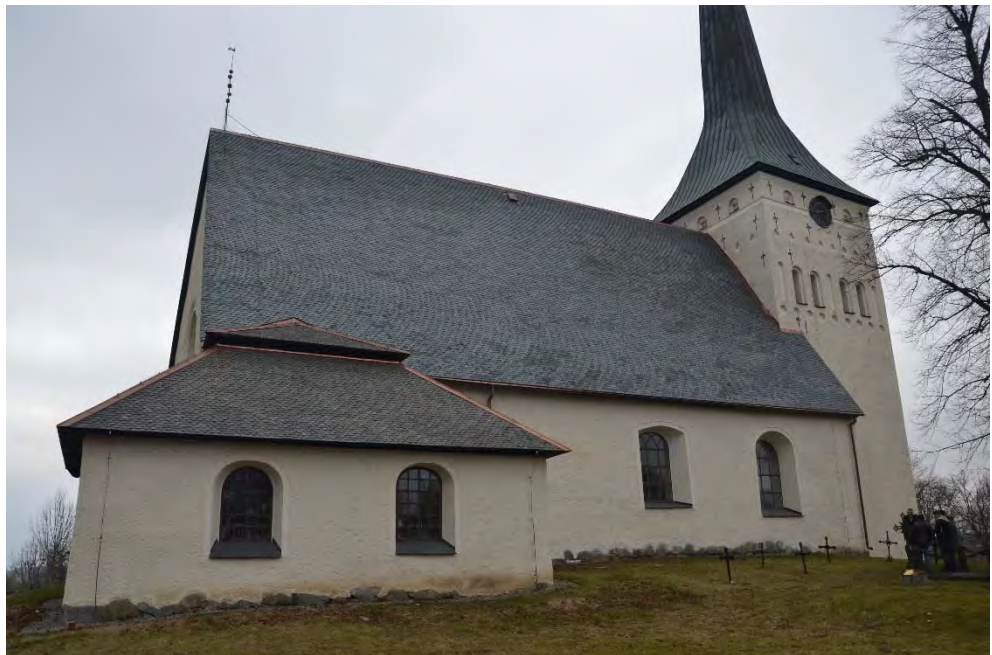
Figur 27. Takomläggningen är utförd, de nya koppardetaljerna är ännu tydliga med sin avvikande kulör men har redan börjat ärga och kommer snart att ha en mörkare, till taket bättre anpassad ton. Foto: Tobias Mårud.

Det nedplockade skiffret lades tillbaks. Skiffern fästes med rostfri spik och kompletterades med Grythytteskiffer. Kompletterande skiffer lades i första hand på sakristia och vapenhus.
