Tortuna kyrka

Ny larmanläggning

Antikvarisk rapport

Tortuna prästgård 1:9
Tortuna socken
Västerås kommun
Västmanland

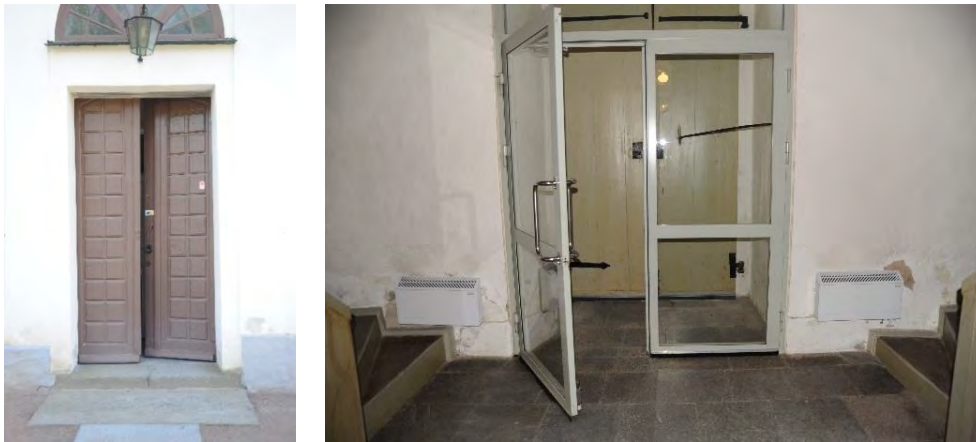
Figur 10. Västportens utsida före åtgärder. Foto: Svensk Klimatstyrning.

Figur 11. Västportens insida före åtgärder. Observera att samtliga av gångjärnen är olika utformade. Foto: Svensk Klimatstyrning.

En läsare, stor som en tändsticksask, har även placerats på västra porten. Man har bytt befintlig, modern, låskolv till elektriskt lås med spindel som gör att man kan öppna dörren med handtag inifrån. Man har även satt nytt handtag på in och utsida för att slippa panikregel och öppn knapp vilket annars behövs av utrymningskäl.

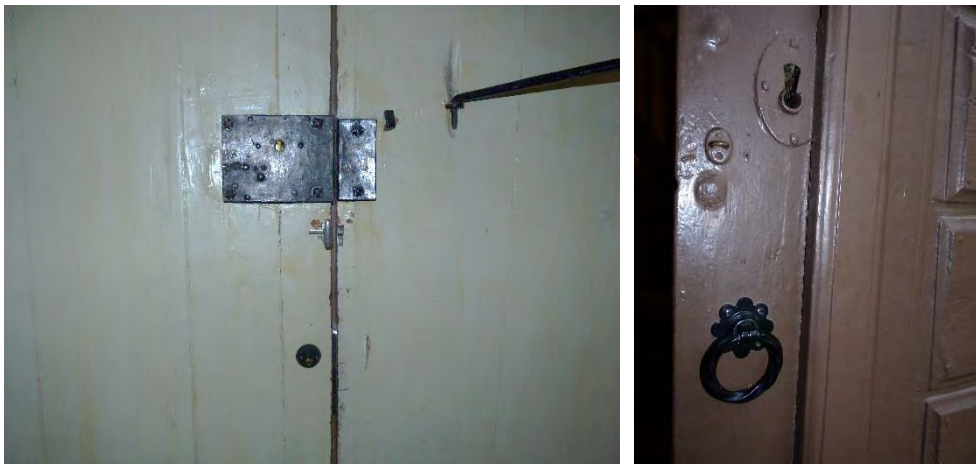
Figur 12. Västportens insida före åtgärder. Foto: Helén Sjökvist.

Figur 13. Västportens utsida före åtgärder. Modern smidesring. Foto: Helén Sjökvist.

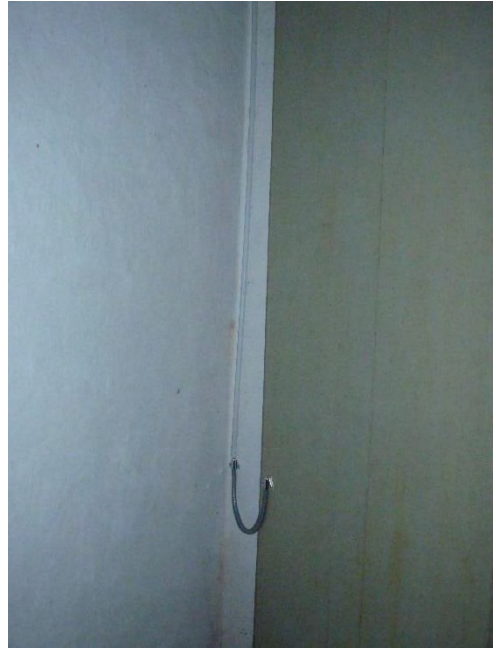
Figur 15. Eldragning till ellåset. Foto: Helén Sjökvist.

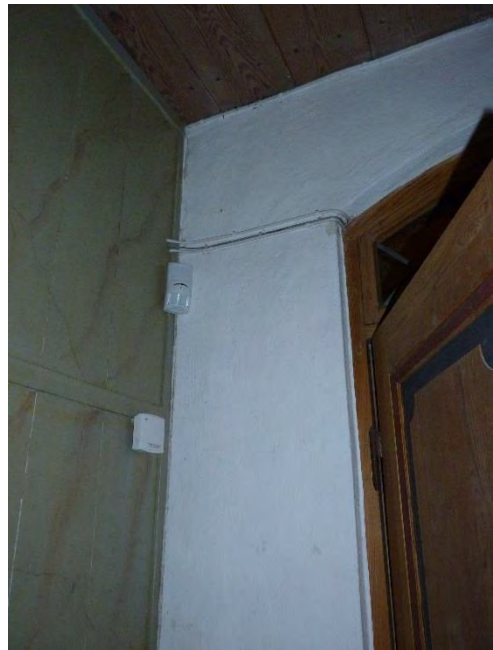
Figur 17. Ny detektor i vapenhus. Den gamla larmpanelen är demonterad. Foto: Helén Sjökvist.

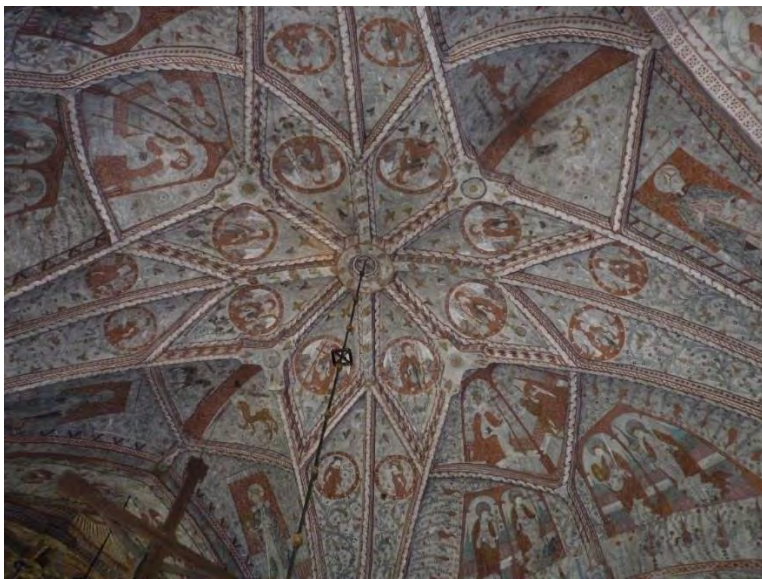
Figur 18. Östvalv före åtgärder. Helén Sjökvist.

Nya rökdetektorer är placerade vid takkronorna. Befintliga hål kunde utnyttjas. Detektorerna är sänkbara för att underlätta service.

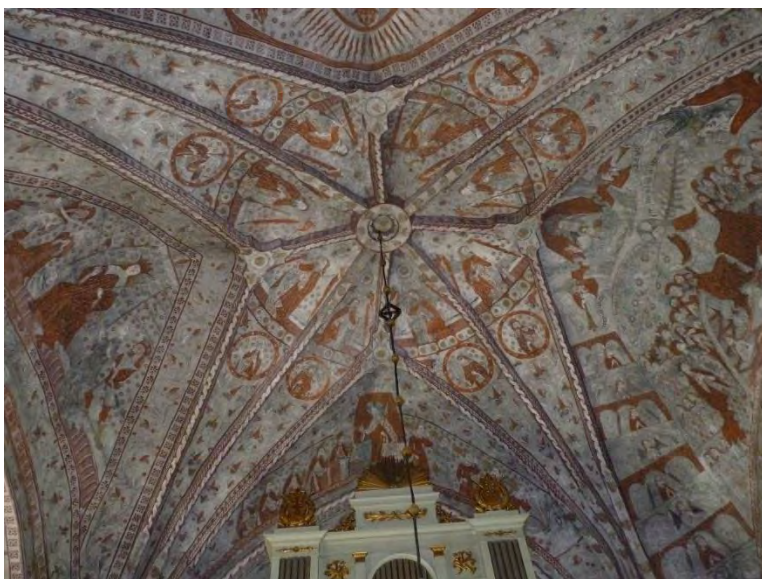
Figur 19. Västvalv före åtgärder. Helén Sjökvist.

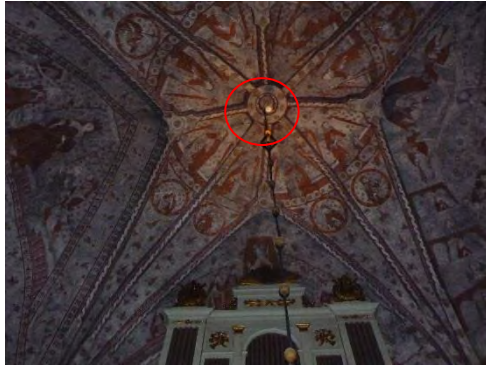
Figur 20. Detektor i västvalv. Helén Sjökvist.

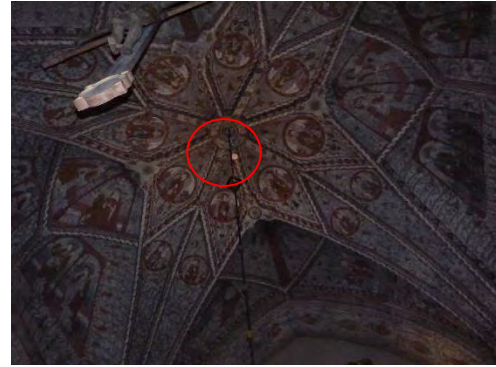
Figur 21. Detektor i östvalv. Helén Sjökvist.

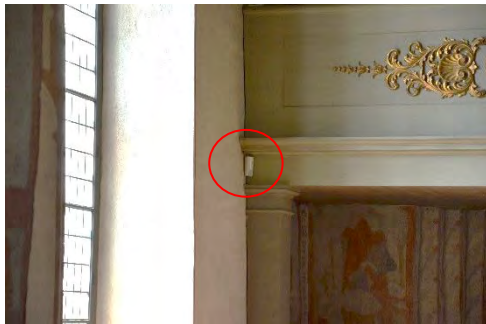
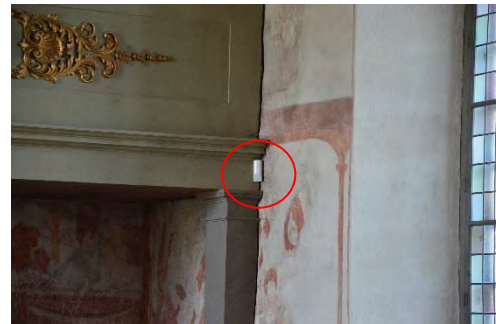
Figur 22 och 23. Tidigare placeringar av rörelsedetektorer. Foto: Tobias Mårud.

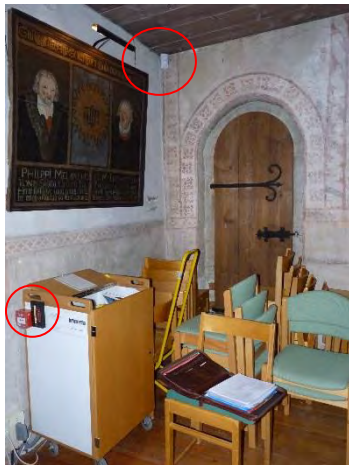
Figur 24. Installation av detektor under läktarens norra del efter åtgärder. Detektorn är monterad på ett vinkeljärn. På styrpulpeten är larmknappen monterad. Helén Sjökvist.

På läktaren har en sirén placerats på en nytillkommen stålstolpe, placerad i nordvästra hörnet, för att slippa infästningar i väggarna. Ingen rökdetektor har placerats i valvet över orgeln då detta inte bedömdes behövas. Utrymmet beräknades täckas av detektorn i västra valvet. Larmknappen är placerad på styrpulpeten under läktaren.

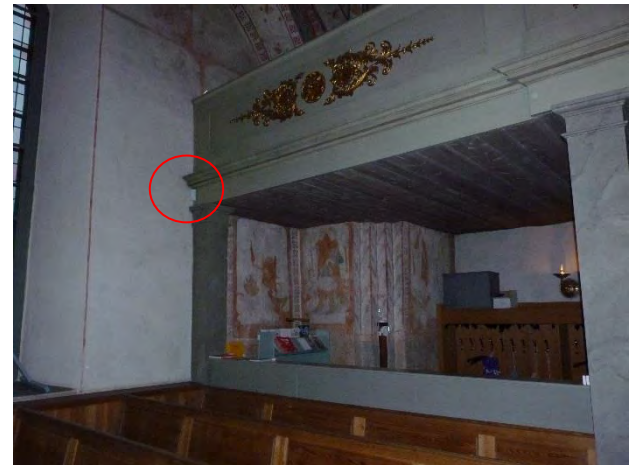
Figur 25. Detektor på läktarens södra del efter åtgärder. Helén Sjökvist.

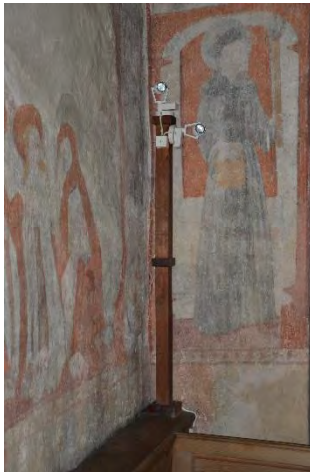
Figur 28. Befintlig trästolpe för spotlights i södra bänkkvarterets främre del. Foto: Tobias Mårud.

Den befintliga trästolpen i främre delen av södra bänkkvarteret hade tillkommit för att kunna fästa spotlights. Stolpen har nu bytts till en smäckrare stolpe i stål, vilken målats in i en grå kulör. På denna har även en rörelsedetektor placerats. I sydentrén har använts larm med värmesockel och en magnetkontakt har placerats i dörrkarmen.

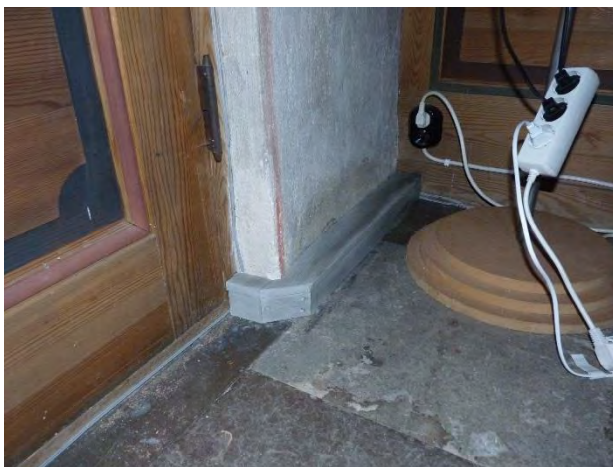
Figur 30. Liten kabellåda som döljer eldragningarna mellan södra bänkkvarteret och södra korentrén. Foto: Helén Sjökvist.

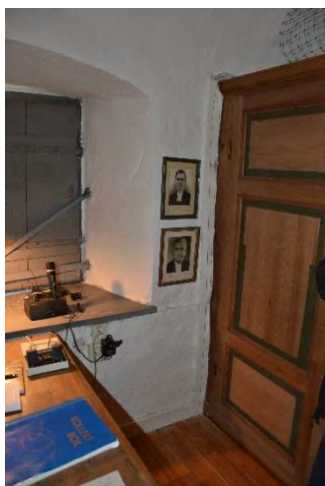
Figur 31. Befintlig plastlist och eldragningar i sakristians sydöstra del. Foto: Helén Sjökvist.

I sakristian har den gamla detektorn demonterats. Vid demonteringen visade det sig att valvet är målat efter det att den befintliga detektorn monterats och därmed uppstod en mörkare fläck i taket. Denna har målats in med kulör och färgtyp lika befintlig. Enligt karakteriseringen för kyrkan kalkavfärgades sakristian senast 2004. Vid monteringen av den nya branddetektorn användes av misstag ett något grövre plaströr än vad som var överenskommet. Monteringen hade emellertid gjorts väl och skadorna med att byta skulle troligen vara större än vinsten med detta. Plastlisten på östra väggen i sakristian har demonterats och ersatts med en kabellåda av trä, vilken platsbyggts. Inget larmdon har satts i sakristian.

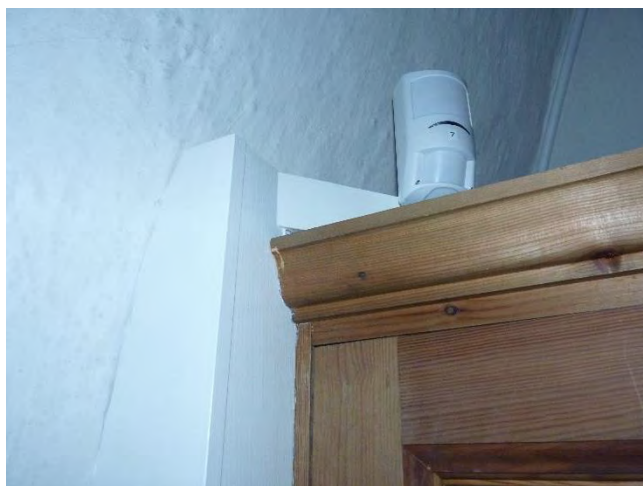
Figur 32. Ny detektor och kabellåda i trä i sakristian. Foto: Helén Sjökvist.

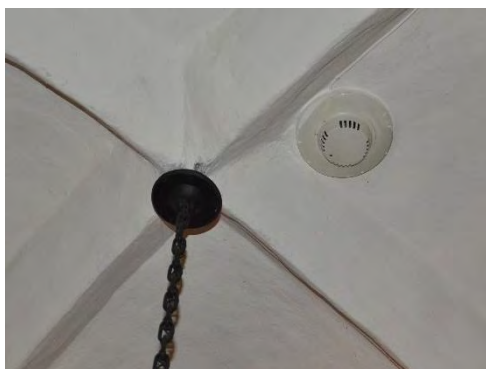
Figur 33. Befintlig detektor i sakristians tak. Foto: Tobias Mårud.

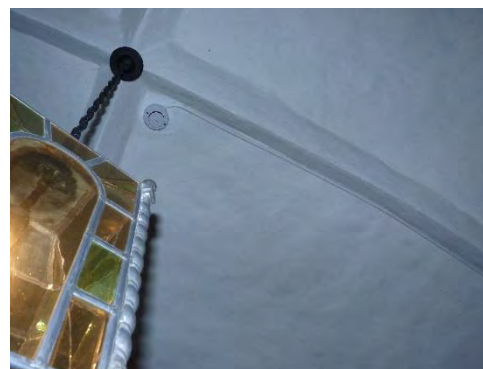
Figur 34. Ny detektor. Foto: Helén Sjökvist.

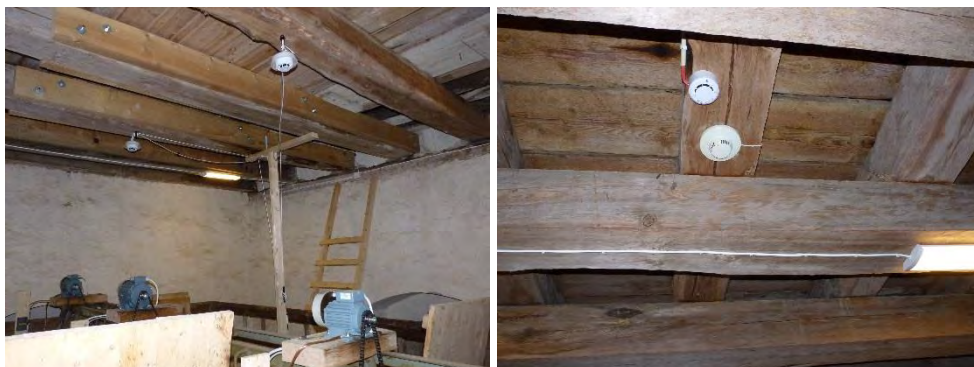
Figur 35. Snett sänkbar detektor över klockorna. Foto: Helén Sjökvist.

Figur 36. Ny och gammal detektor plan 3. Foto: Helén Sjökvist.

Branddetektorer har placerats på samtliga plan i tornet. Över klockorna har de utförts så att de kan sänkas ned snett för att möjliggöra service.

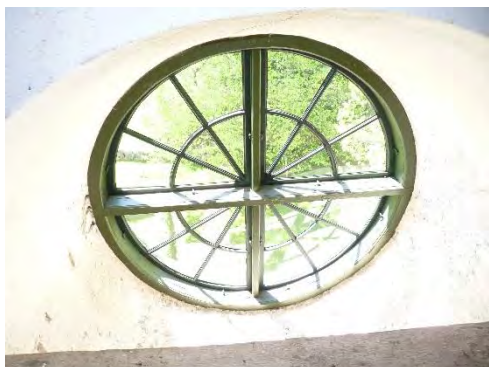
Figur 39. Tornfönster. Foto: Helén Sjökvist.

De runda fönsterbågarna på tornets västra och södra sida målades redan vintern 2013-14. Inga rötskador fanns och alla rutor var hela. Målningen utfördes på verkstad med brun kulör exteriört och grön interiört. Under 2014 har även fönsterkarmarna målats. Fönsterbågar och karmar har skrapats rena till fast grund. Målningen har utförts med linoljefärg enligt Wibos system. Först har uttorkat trä oljats med Jupexolja. Därefter har bågarna strukits med Wibos gammaldags linoljefärg. Söderfönstret på långhuset är egentligen också i behov av ommålning. Senaste ommålningen av kyrkans fönster utfördes 2005. De runda fönstren kom inte att behandlas vid det tillfället.

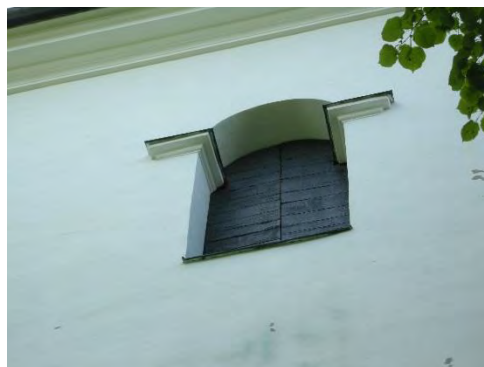
Figur 40. Nyttjärade ljudluckor. Foto: Helén Sjökvist.

Ljudluckorna är strukna med tjära upp till fyra gånger. Man hade omfattande insugning av tjäran i träet. Tjäran kommer från Ausons och är färdigpigmenterad med svart pigment. För att tjäran inte skall rinna i solen och orsaka vanprydande rinningar på putsen har man lagt på mycket tunna lager.

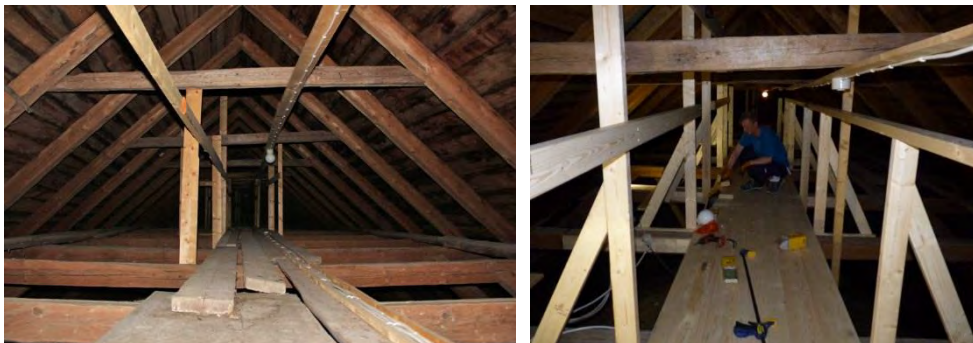
Figur 49. Gammal landgång och kabelbräddor på vinden, sett mot öster. Foto: Lisa Skanser.

Figur 50. Ny landgång sedd mot öster. Foto: Helén Sjökvist.

De nya landgångarna har utförts på ett sätt som minimerar infästningar. Hela konstruktionen hängs upp i takstolen och inga infästningar görs i äldre virke. I vindens östra del finns delar kvar av den gamla murstocken, vilken är nedmonterad över nock. För att komma runt denna har landgången vinklats ut kring skorstenen. Den tidigare landgången, vilken var omkring 60-80 centimeter bred, har tagits bort. Äldre virke som ingick har sparats på vinden. Nyare virke har kasserats.

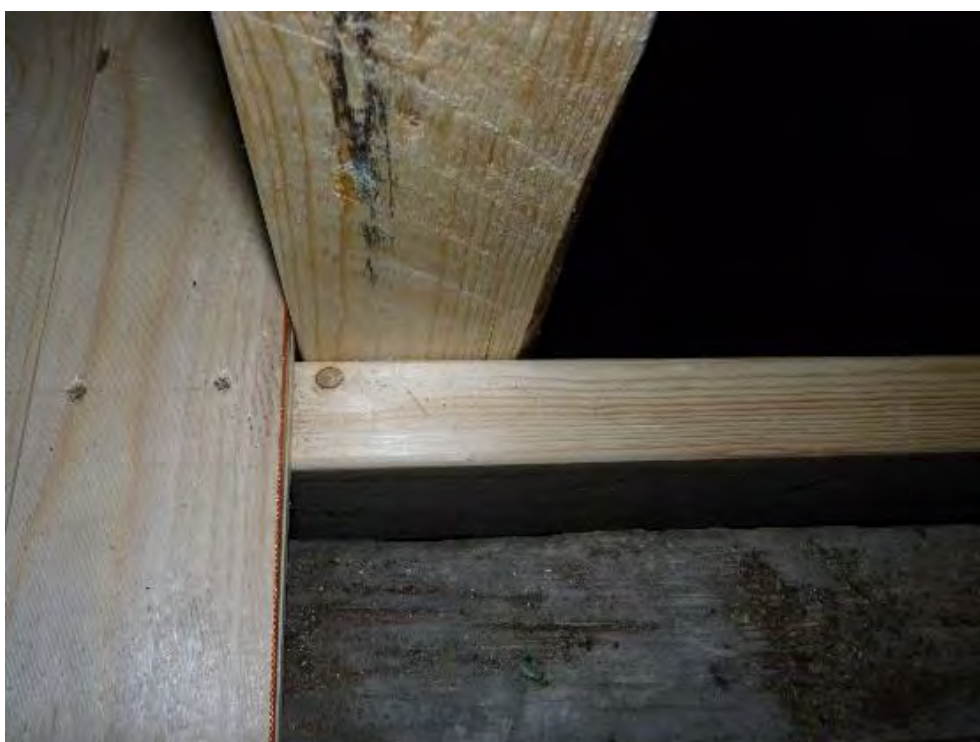
Figur 53. Landgängen hängs över takstolen och spänns fast utan infästningar i äldre virke. Foto: Helén Sjökvist.
