Tillberga kyrka

Vattenavledning

Antikvarisk rapport

**Tillberga by 7:1
Tillberga socken
Västerås kommun
Västmanland**

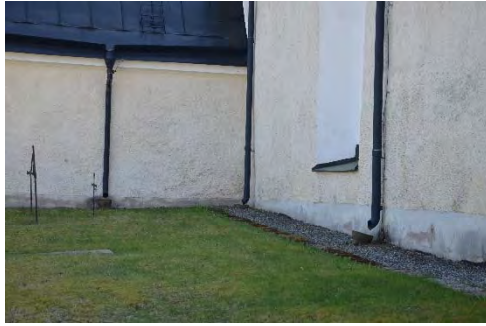
Figur 11. Långbusets norra sida samt sakristians västra sida. Runda böjar på stuprören. Foto: Tobias Mårud.

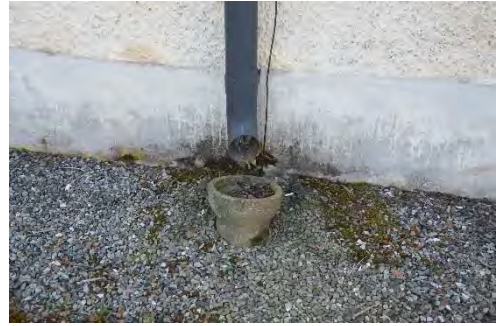
Figur 12. Tidigare avvattning. Foto: Tobias Mårud.

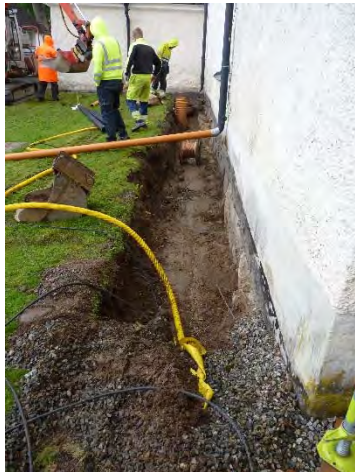
Figur 13. Ingång med rör till sakristian, befintligt. Foto: Helén Sjökvist.

På sakristians västra sida har en ny murgenomförning gjorts för en permanent luftavfuktare, vilken är placerad inne i sakristian. Håltagningen har utförts under marknivå. Arbetet medförde att textiltörvaringen i sakristian tillfälligt behövde flyttas. Avfuktaren är placerad fritt inne i sakristian. Den måste stå fritt för att ge bra effekt, men kan även rullas undan. Förhoppningsvis kommer den förbättrade dagvattenavledningen så småningom minska behovet av avfuktaren.

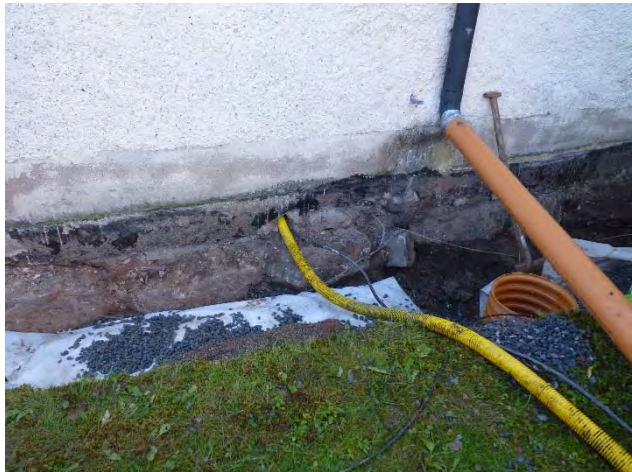
Figur 14. Rör till sakristian. Foto: Helén Sjökvist.

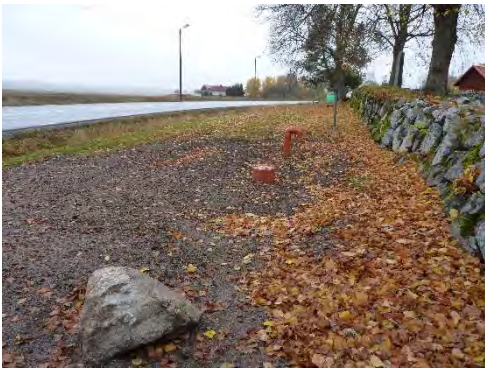
Figur 18. Vattenmagasinen är placerade väster om kyrkan. Foto: Helén Sjökvist.

Ny infiltrationsbädd är anlagd väster om kyrkogården, norr om den västra stigluckan. Ledningarna är ej tunnlade under kyrkogårdsmuren som planerats, utan genom den västra stigluckan.

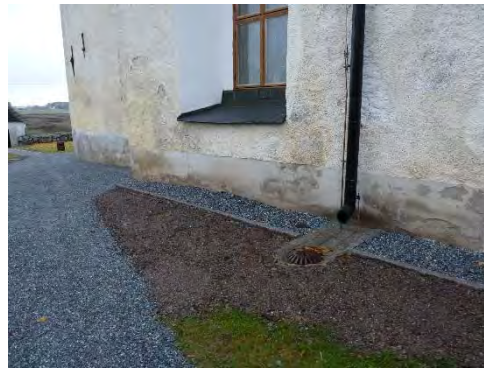
Figur 19. Kyrkans södra sida. Nya kupolsilar, singeldike med angränsande granitkant. Foto: Helén Sjökvist.

Tidigare avgränsades det singeldike som fanns kring kyrkan av en kant med betongplattor mot gräsytor. Dessa betongplattor demonterades och ersattes med kantsten av bohusgranit. Den nya singelbädden är cirka 50 cm bred inklusive kantstenen.

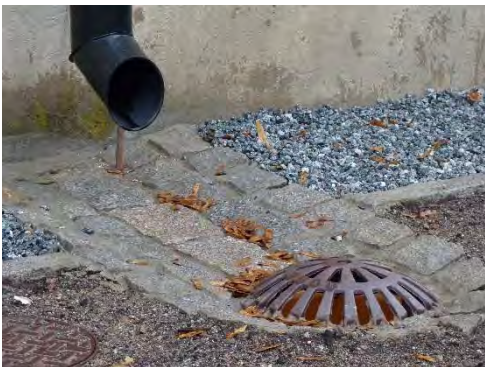
Figur 20. Ny kupolsil samt ränna av smågatsten. Foto: Helén Sjökvist.

Rännalorna vid stuprören är belagda med stor- smågatsten i granit. De är utförda med fem stenars bredd med en rad storgatsten i mitten/botten och därefter två rader med smågatsten på vardera sidan. Stenen är satt i bruk. Vattnet leds till en gjutjärnskupolsil i rännans slut.

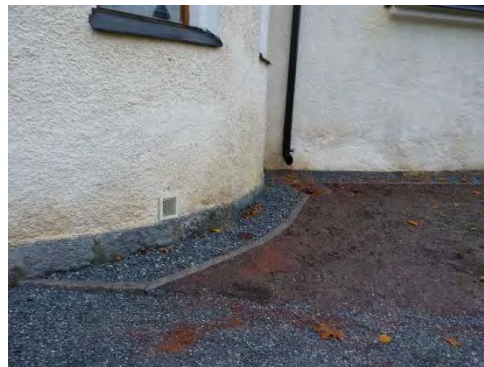
Figur 21. Nytt galler för korets ventilationsöppningar. Foto: Helén Sjökvist.

Nya galler har tillkommit i ventilerna på korets nedre del har ersatt tidigare trasiga nät. Gallren har spänts fast och målats in i fasadkulör

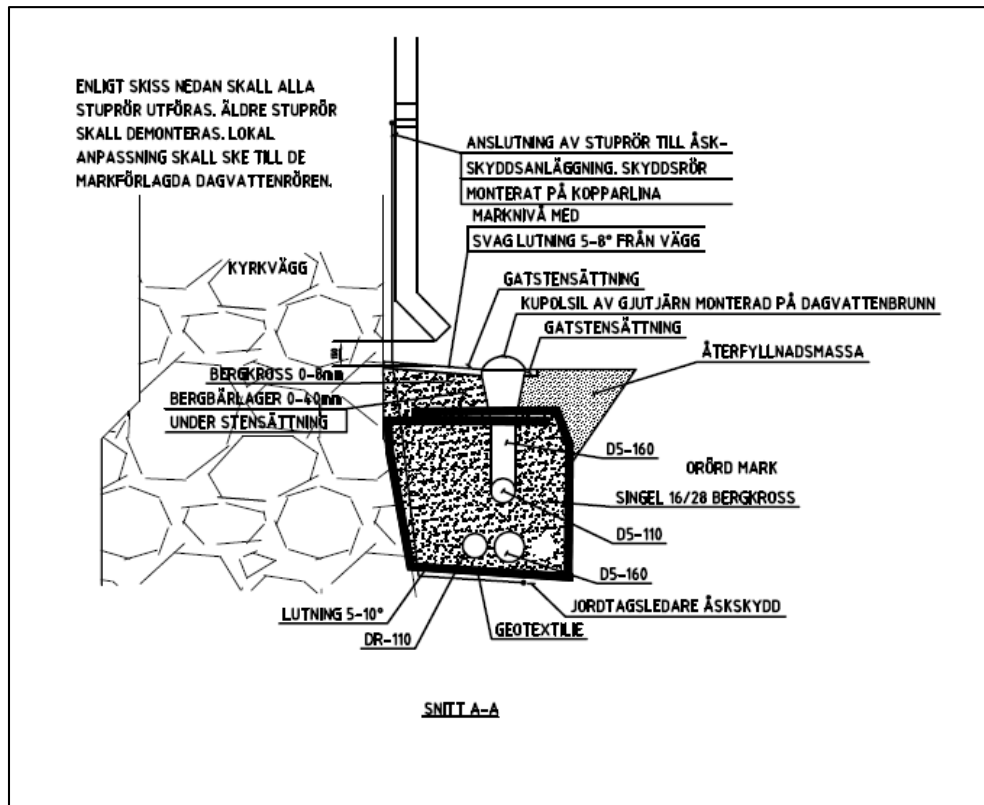
Figur 22. Ritning av systemets dagvattenavledningens uppbyggnad. Svenske Klimatstyrning.

Den nya dagvattenavledningen leder vattnet från taket, via stuprören, ned till stensatta rännalor och därefter ned till de markförlagda dagvattenledningarna. När schaktningen inleddes, på kyrkans östra sida, konstaterades att den befintliga dagvattenavledningen var i princip obefintlig. Brunnar fanns delvis sedan tidigare, men vattnet leddes inte bort i någon nämnvärd omfattning. I samband med dagvattenavledningen har man även tillfört ett nytt dräneringssystem omkring kyrkan.

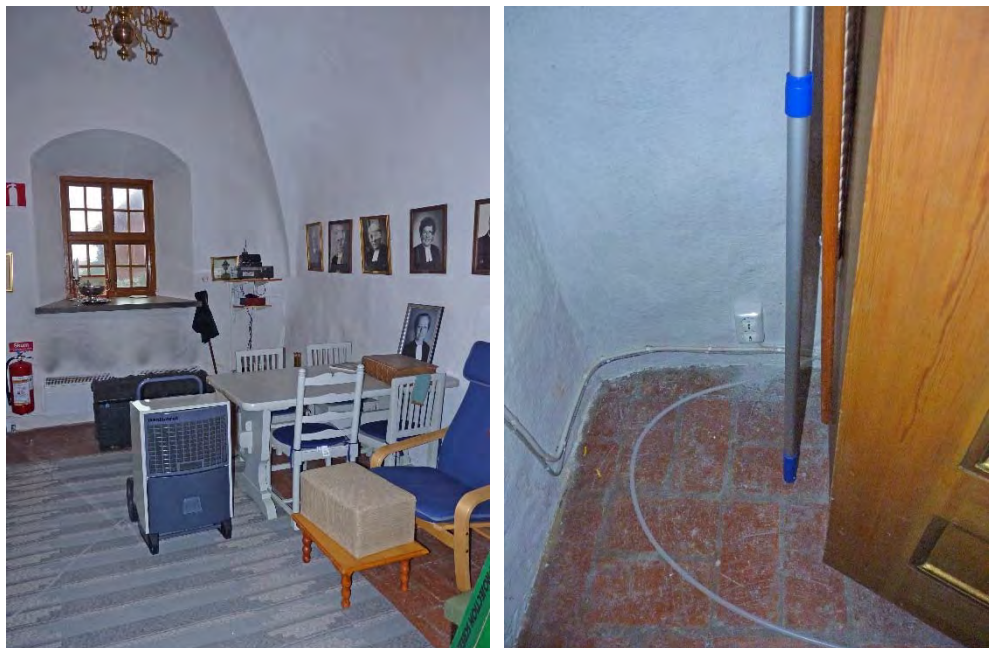
Figur 23. Avfuktaren är placerad mitt i sakristian för att uppnå bästa effekt, men är möjlig att rulla undan. Foto: Helén Sjökvist.

Figur 24. Avfuktarens slang försvinner in bakom skåpet och ut genom grundmuren. Foto: Helén Sjökvist.

Håltagning för avfuktarens utlopp har utförts i sakristians västra fasad, under marknivå.

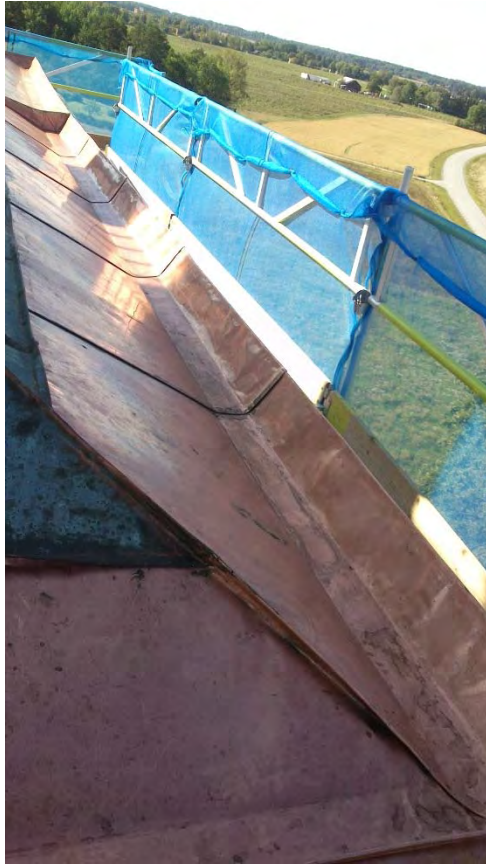
Figur 33. Västra delen av taket med ny ståndränna. Foto: Helén Sjökvist.

Tornet har försetts med nya stuprör på östra sidan och de tidigare vattenutkastarna från torntakets östra sida togs därmed bort. Torntakets gamla ståndränna var inte heller anpassad för att fungera ihop med stuprören varför hela den nedersta delen av tornets kopparbeläggning lades om.

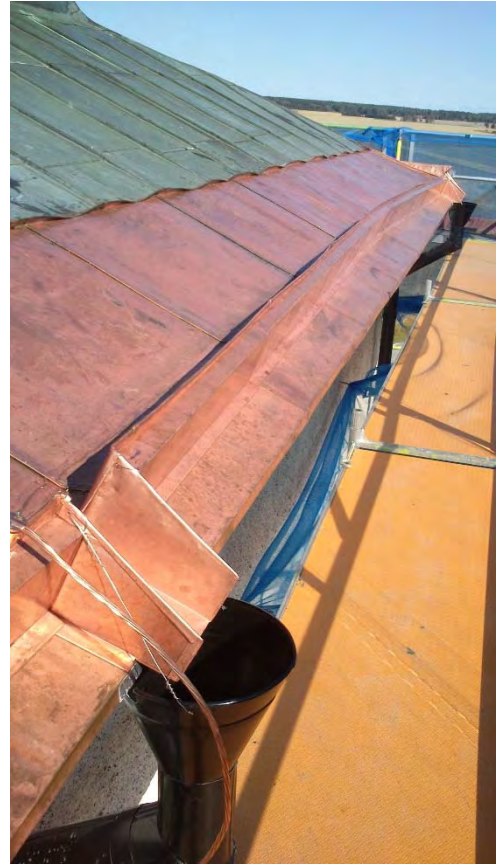
Figur 34. Östra sidan av taket med ny ståndränna samt nya stuprörstrattar. Foto: Helén Sjökvist.

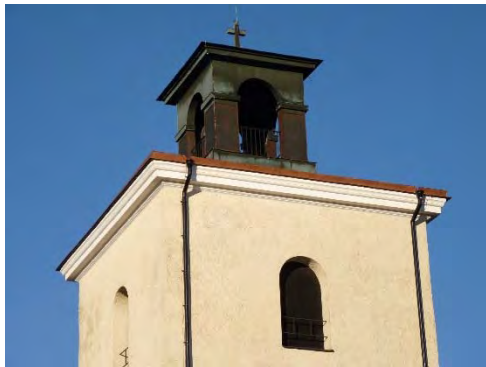
Figur 35. Färdigställd torngesims. Foto: Helén Sjökvist.

I tornets takgesims uppdagades omfattande sprickbildningar, vilka har åtgärdats. Sprickorna fanns i huvudsak i hörnen. Lagning av tornets slätputsade gesims och listverk har utförts med lufthårdnande kalkbruk 3 mm. Hela takfoten har avfärgats med vit Gotlandskalk. Djupare lagningar har utförts med hydrauliskt kalkbruk, med sammansättningen 55/45/800.

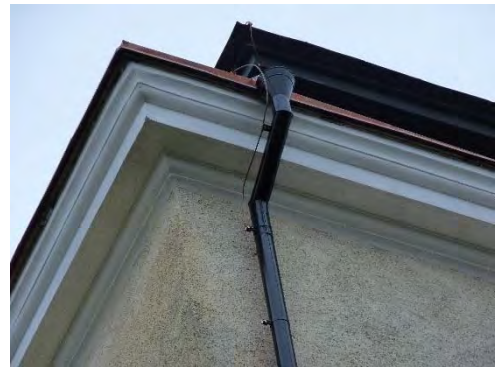
Figur 36. Nyttillkomna stuprör med skarpa vinklar. Foto: Helén Sjökvist.

De nyttillkomna stuprören på tornets östra sida har placerats 50 cm in från kant, ca 30 cm från ankarslut, på östra sidan. För att kunna justera ståndrännan i koppar och få ut fallet mot stuprören har hela nedersta delen av koppartaket på tornet lagts om. Stuprören runt om kyrkan har genomgående bytts då dimensionen ansetts vara för liten. Nya stuprör skall ha en diameter om 120 mm samt vara svarta med skarpa vinklar. Stupröret på norra fasadens östra del har kompletterats med ännu ett svep, strax över sockeln.

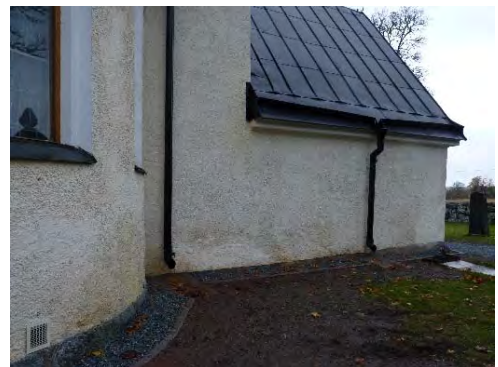
Figur 38. Omputsad yta vid tidigare bortfall. Foto: Helén Sjökvist.

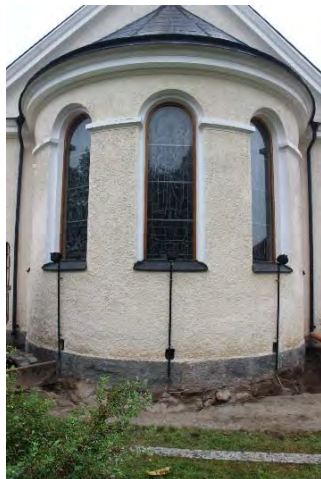
Figur 44. Tidigare strålkastare monterade under fönstren på koret. Foto: Tobias Mårud.

De tre armaturerna för fasad/fönsterbelysning på korabsiden avlägsnades och ersattes med nya belysningsstolpar med strålkastare, placerade utanför östra kyrkogårdsmuren. En belysningsstolpe tillkom vid murens insida i axel med kyrkans väst-östliga förlängning. Elen till de befintliga stolparna drogs om och en ytterligare stolpe tillkom vid norra stigluckan, där det tidigare varit mycket mörkt. Armaturen är placerad ca 3,5 m upp. Samtliga stolpar är utbytta. Även globerna är utbytta då de äldre i några fall redan gått sönder. För att få ett enhetligt utseende har man bytt ut glober till moderna glasglober med bländningsskydd. Nya strålkastare för fasadbelysningen är delvis placerade utanför kyrkogårdsmuren.

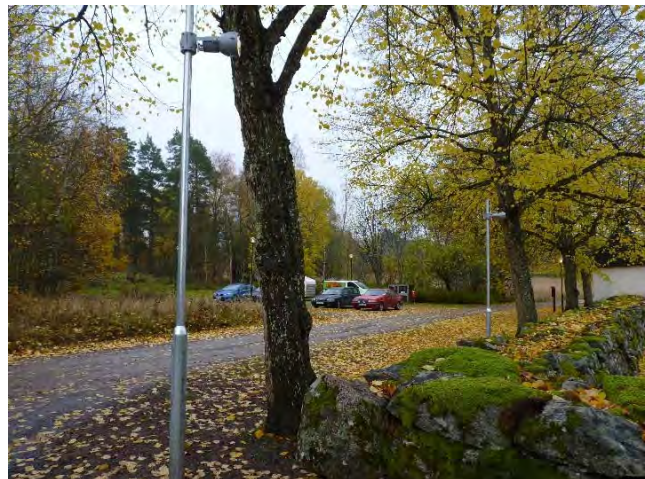
Figur 45. Nya strålkastare mot koret vid östra kyrkogårdsmuren. Foto: Helén Sjökvist.

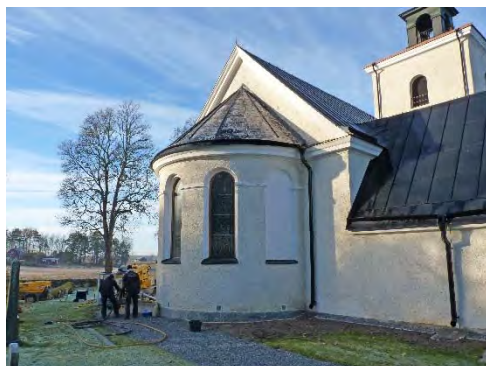
Figur 46. Strålkastarna på koret är bortmonterade. Foto: Helén Sjökvist.

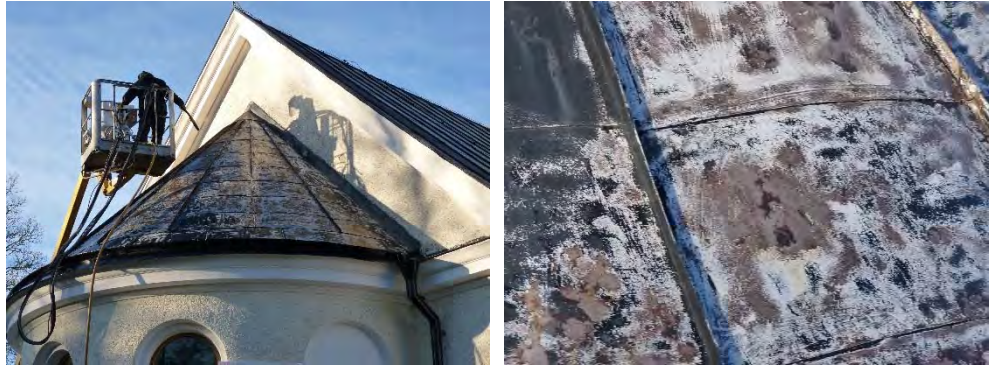
Figur 51. Blästring av taket. Foto: Helén Sjökvist.

Figur 52. Galvad yta framträder på den gamla plåten vid blästring. Foto: Helén Sjökvist.

Under projektet tillkom även ommålning av korets plåttak. Detta målades senast i samband med takomläggningen 2010. Trots detta fanns redan stora färgsläpp och omfattande rostgenomträngning. Vid 2010 års arbeten gav länsstyrelsen ej tillstånd till byte av detta tak, till skillnad från skeppets tak, vilket byttes i sin helhet.⁷ Istället åtgärdades taket med försiktig skrapning samt behandling med zinkmönja och två strykningar med svart linoljefärg. Frågan om byte uppkom återigen 2014, med anledning av det dåliga resultatet. Efter besiktning och test av försiktig blästring med mycket fin sand kom man fram till att det ändå skulle vara möjligt att behålla plåttaket. Målning är utförd med grundfärg och täckfärg i ett alkydbaserat system. Arbetet ansågs vara underhåll då man inte bytte plåten och krävde därmed inte tillstånd eller antikvarisk medverkan.
