Pagebyggnaden, Strömsholms slott

Värmekonvertering och installation av vattenburen värme

Antikvarisk Rapport

Strömsholm 8:52
Kolbäcks socken
Hallstammars kommun
Västmanland

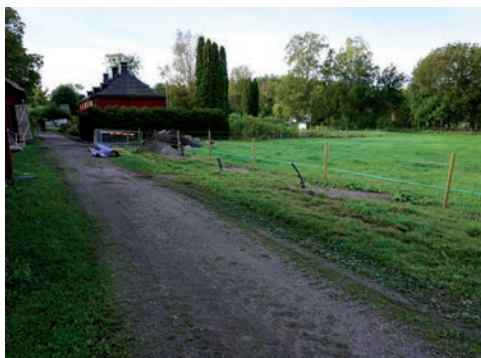
Bild 7. Fyra borrhål gjordes norr om pagebyggnaden, på vägens västra sida. Foto: Tobias Mårud.

Fyra 200 meter djupa hål borrades i gräsytan nordväst om uthuset (byggnad 204) för att erhålla uppvärmning med bergvärme. Hålen utökades från ursprungligen planerade två. Bergvärmepumpen och övrig teknisk installation har placerats i byggnad 204. I byggnaden fanns sedan tidigare ett mindre teknikrum vilket byggts om och utökats.

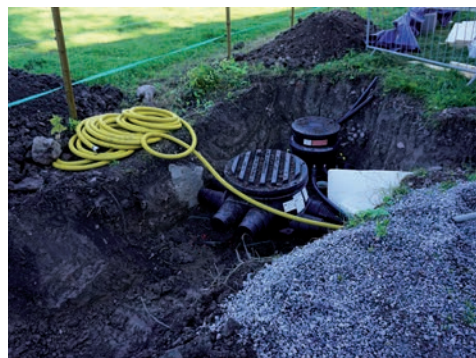
Bild 8. Kollektor- och returslangarna dras samman via en samlingsbrunn väster om vägen och hus 204. Foto: Tobias Mårud.

En samlingsbrunn lades ned i marken väster om hus 204. Från borrhålen drogs rör till samlingsbrunnen och vidare in till teknikrummet. Rören kunde dras in i byggnad 204 under marknivå vid befintlig dörröppning då syllstenen inte täckte hela dörröppningen, även rören från teknikrummet till Pagebyggnaden drogs under marknivå vid befintlig dörröppning. En relativt omfattande schaktning gjordes för dragningen av rör och ledningsmatning mellan teknikrummet och Pagebyggnaden, ledningsmatningen drogs till ett nytt kabelskåp placerat intill det befintliga, norr om Pagebyggnaden. En luftledning mellan ateljébyggnaden ("Ejlerts fotoateljé") och det gamla kabelskåpet grävdes ned. Tidigare elmatning till Pagebyggnaden, från hus 11 vid Oldfrubyggnaden och genom slottsparken, kopplades bort och ersattes av en ny matning från det nya kabelskåpet. Befintlig elmatning till sprutboden, sydväst om Pagebyggnaden, lades om vid Pagebyggnadens norra gavel och anslöts till det nya kabelskåpet. En misspnydande kabeldragning på Pagebyggnadens norra gavel avlägsnades, den nya kabeln drogs in genom ett hål under marknivå och förlades invändigt till ny kabelväg.

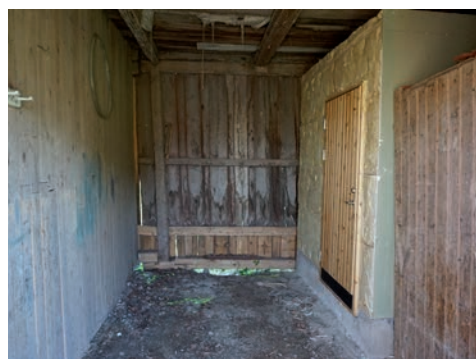
Bild 10. Det tidigare teknikrummet syns till höger i bild. Foto: Tobias Mårud.

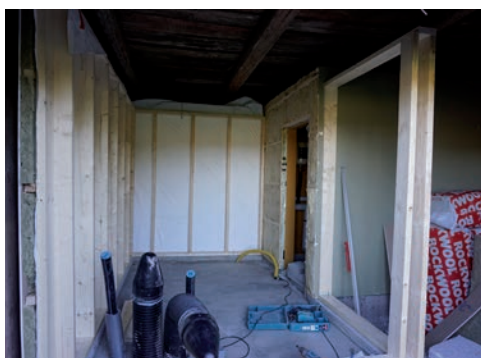
Bild 11. Utbyggnad av teknikrummet pågår, golv är gjutet och väggar reglas. Foto: Tobias Mårud.

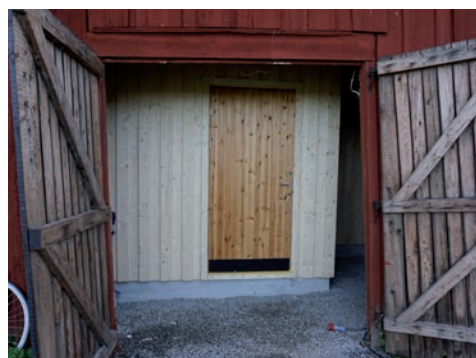
Bild 12. Det färdigutbyggda teknikrummet som det uppfattas genom porten till hus 204. Foto: Tobias Mårud.

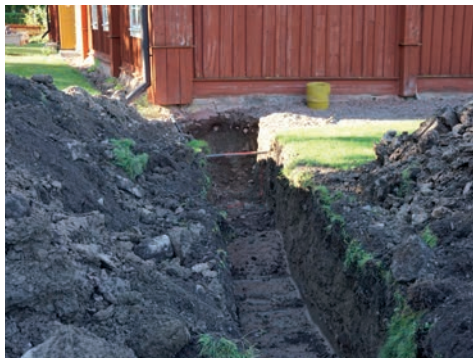
Bild 14. Södra delen av huvudschaktet, i anslutning till Pagebyggnadens norra gavel. Foto: Tobias Mårud.

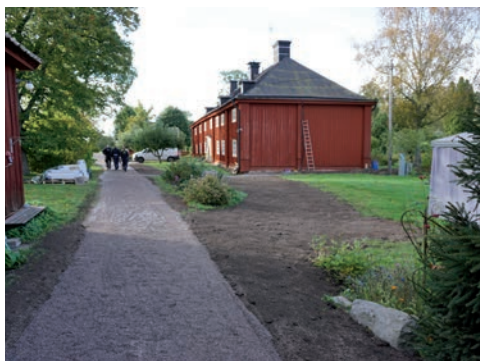
Bild 15. Schaktet mellan Pagebyggnaden och hus 204 har lagts igen. Foto: Tobias Mårud.

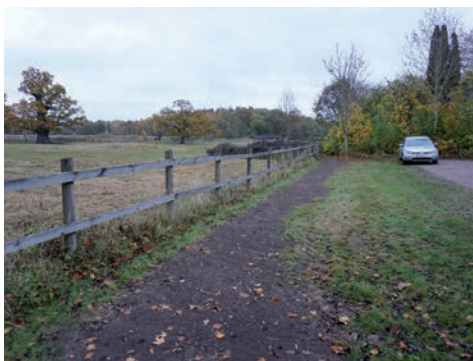
Bild 16. Det smala schaktet mellan Pagebyggnaden och ateljen har lagts igen. Foto: Tobias Mårud.

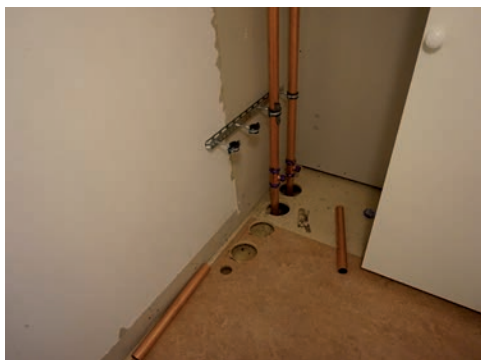
Den nya rör och kabelvägen matades in i Pagebyggnaden från under marknivå i östra hörnet på norra gaveln, via en vertikalrörstam upp till vinden. I våningsplanen har rörstammen förlagts till garderober. De norra lägenheterna matas med vattenburen värme direkt från rörstammen. För övriga lägenheter dras rör på vinden till varmvattenberedare i befintligt teknikrum, därifrån till rörstamlägen och in i lägenheterna. På vinden byggdes lådor som täcker rördragningen intill takfot där den var mer skrymmande, i

Bild 17. Rördragning mellan våningsplan, senare täckt av garderob. Foto: Tobias Mårud.

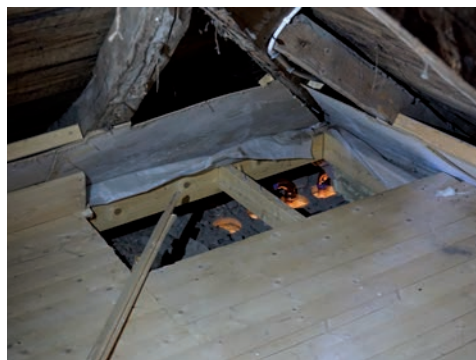
Bild 18. Håltagning upp till vind kan skymtas genom golvvippen. Foto: Tobias Mårud.

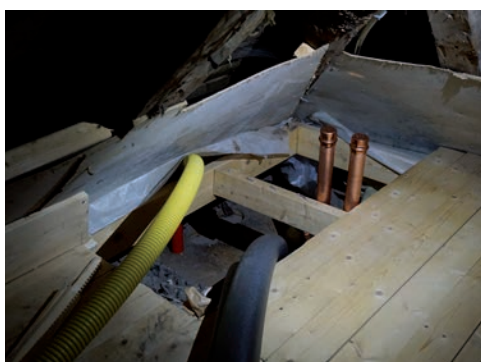
Bild 19. Rör och slangar dragna genom samma golvvippen. Foto: Tobias Mårud.

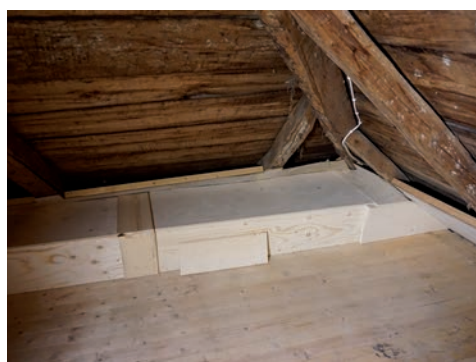
övrigt kunde rördragning gömmas bakom en enkel sarg i form av en stående på kant monterad bräda. Elkabel drogs samma väg upp till vinden, i nya isolerade kanaler, sedan drogs den i låda från schakt till befintlig elstege. Därefter på elstegen till det befintliga teknikrummet på vinden. Den äldre kabeln avlägsnades även på vinden.

Bild 20. Här har dragningen och öppningen täckts in med en isolerad lådkonstruktion. Foto: Tobias Mårud.

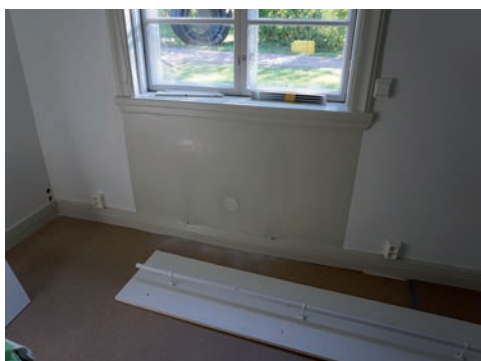
I lägenheterna, samt i trapphus, drogs nya varmvattenrör, normalt monterade på vägg i anslutning till golvsockel. Genomgångar är utförda med tanke att undvika äldre delar och bevaransvärda detaljer. Vid genomförning av rör mellan lägenheter har rörskål monterats och brandtätning utförts. Rören har målats efter väggkulör. Nya panelradiatorer, modell LP, har monterats i lägenheter och trapphus.

Bild 21. Håltagning utförd för rördragning. Foto: Tobias Mårud.

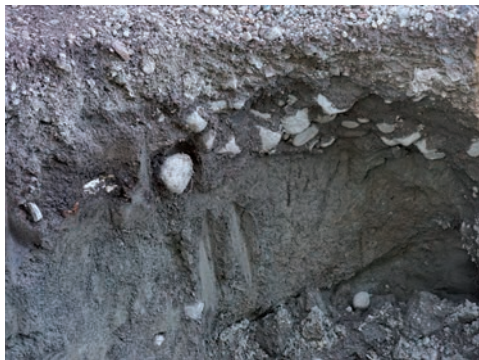
Vid ansökan bedömdes att ingen arkeolog behövde närvara vid schaktningsarbetet. Schakten visade sig också vara förvånansvärt tomma på arkeologiskt material. I anslutning till Pagebyggnadens norra gavel fanns en begränsad yta med kullersten, ett par decimeter under mark. Liknande beläggning finns i marknivå utmed östra fasaden. I övrigt återfanns en mindre mängd krossat tegel och någon bit av ben. I schaktet utmed östra fasaden fanns ett par stenar som upplevdes tuktade till kubiskt utseende, liknar smågatsten, möjligen har de legat som kantkedja till en plantering. I schaktet mellan hus 204 och Pagebyggnaden låg en större sten vilken var tvungen att spräckas och avlägsnas då den dels låg i vägen men framförallt riskerade att kyla ned kablaget.

Bild 29. En mindre yta med kullersten strax under marknivå intill Pagebyggnadens norra gavel. Foto: Tobias Mårud.

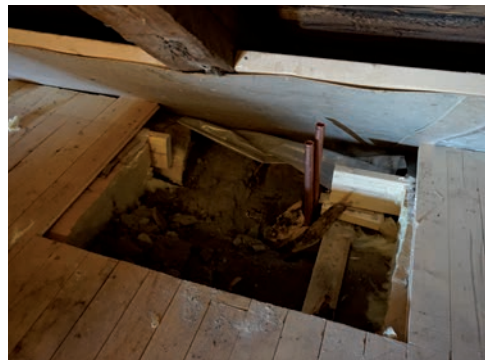
Bild 30. Lerklining och björknäver har använts som isolerande och skyddande material på vindbjälklaget. Foto: Tobias Mårud.

Vid åtgärderna inne i Pagebyggnaden påverkades inga golvfoder. Genomförningarna påverkade dock skiljeväggar och golvbjälklag genom avlägsnande av material vid håltagning. Det noterades att det på vissa ställen upplevdes som tomrum i väggar och bjälklag vid håltagning. Det noterades även att det ligger ett tämligen tjockt skikt av lerklining på vindbjälklagets ovansida, en liknade lösning för isolering förekommer i byggnader vid stallbacken.

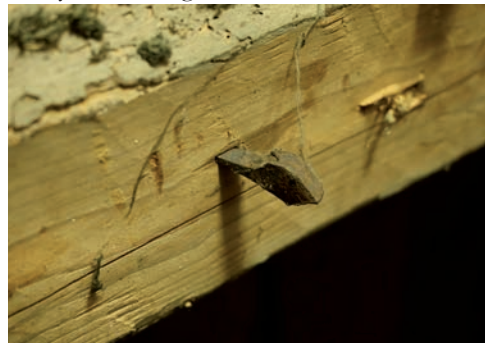
En ytterligare notering är spår av textilier, troligen juteväv, på takstolarna. Vävrester, träplugg och spikar indikerar att nät eller glest tyg varit uppspant mellan takstolarna på vinden, liknande spår finns på flera byggnader i området. Vad funktionen eller syftet har varit är oklart, kanske för att fånga upp fallande material - taket har tidigare varit täckt med spån på öppen läkt - eller har det varit ett skydd mot fåglar?

Bild 32. En för uppfästningen utformad ”spik”. Foto: Tobias Mårud.
