Ängsö slott

Fasadarbeten 2014 – 2015

Antikvarisk rapport

Ängsö gård 2:1
Ängsö socken
Västerås kommun
Västmanland

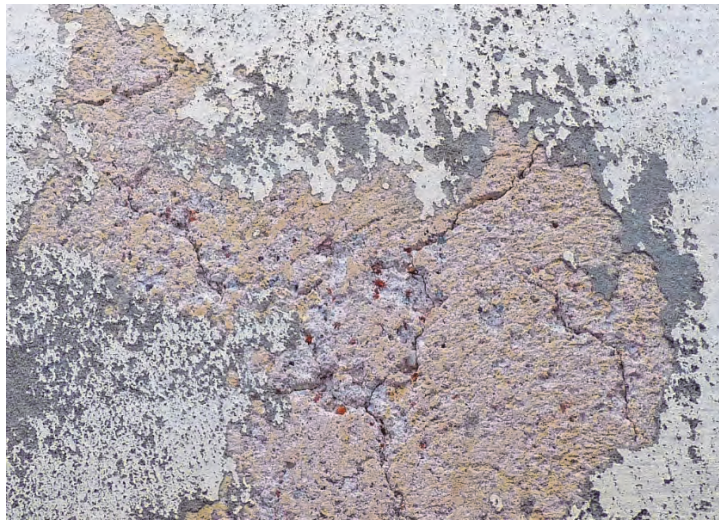
Figur 16. Exempel på rosaaktig 1700-tals puts med inslag av krossat tegel, översta våningen, norra fasaden. Foto: Helén Sjökvist.

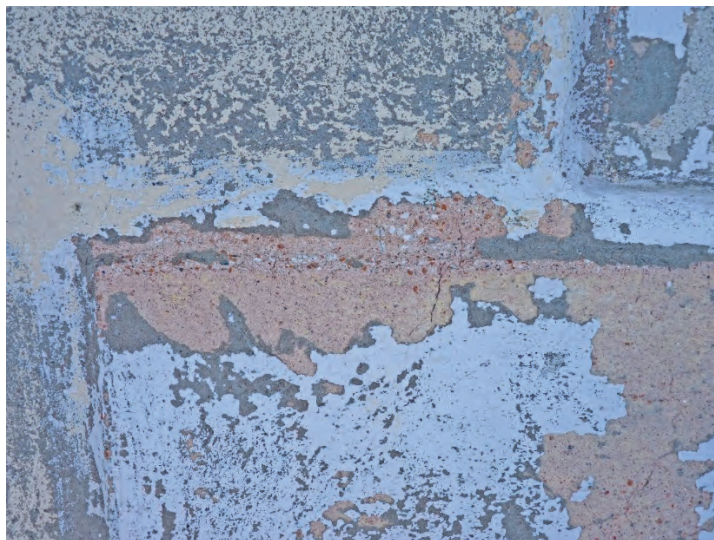
Figur 17. Hörnkedja med rosaaktig puts, nordöstra hörnet. Foto: Helén Sjökvist.

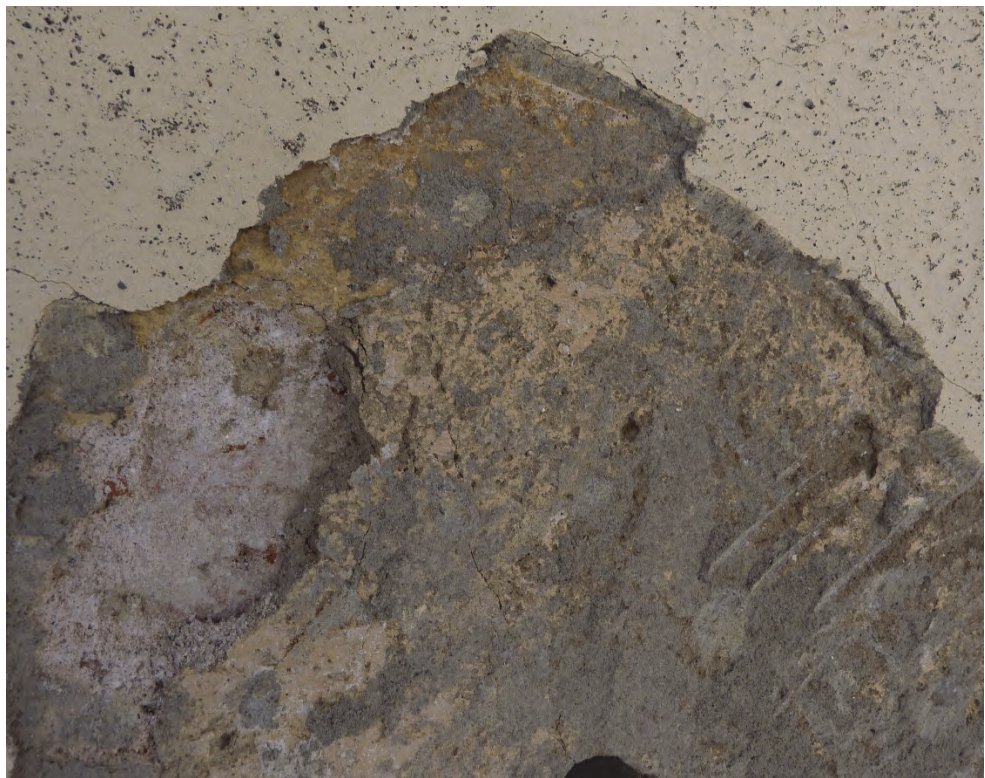
Figur 20. Södra fasaden, första våningen. Tre generationers gula fasadkulörer. Den mörkaste gula ligger underst. Därövan finns en mellangul kulör och över denna ses vattrivningen med den ljusgula kulören från 1960-talet. Foto: Helén Sjökvist.

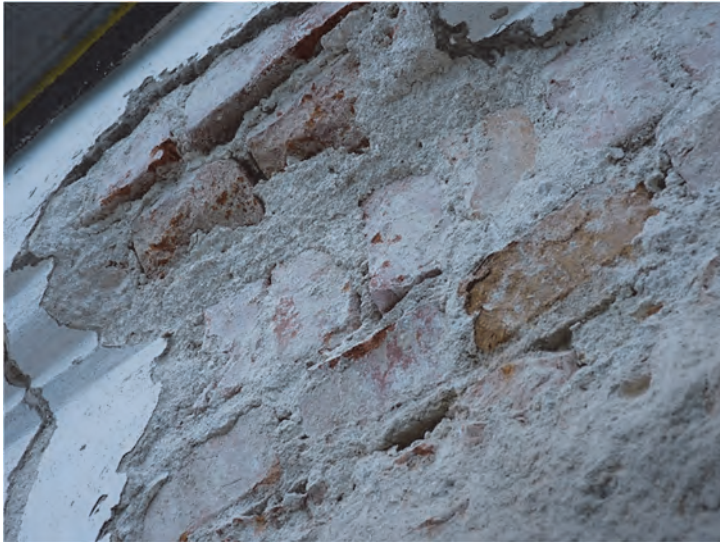
Figur 21. Norra fasaden. Exempel på ojämnt murad tegelmur strax under takefet. Foto: Helén Sjökvist.

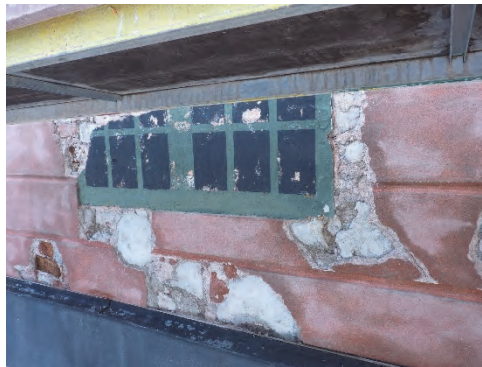
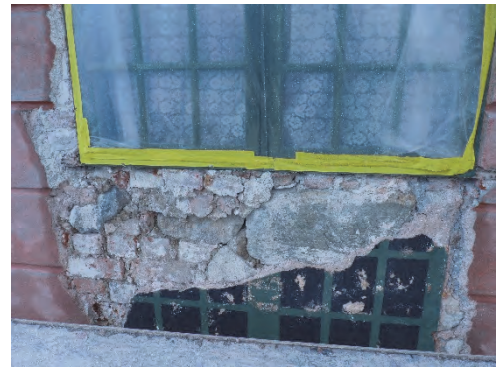
Figur 24 och 25. Omfattande inslag av natursten i sockelvåningen, bl.a. ljus sandsten. Foto: Helén Sjökvist.

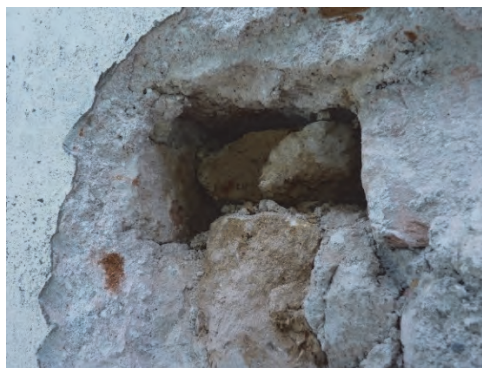
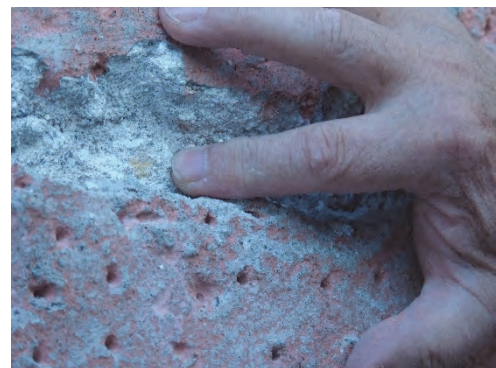
Figur 26. Norra fasaden, 2:a våningen, till vänster om mittfönstret finns en igensatt öppning efter ett äldre bomlag. Foto: Helén Sjökvist.

Figur 27. Spår av gul kulör under hörnkedja, nordvästra hörnet. Foto: Helén Sjökvist.

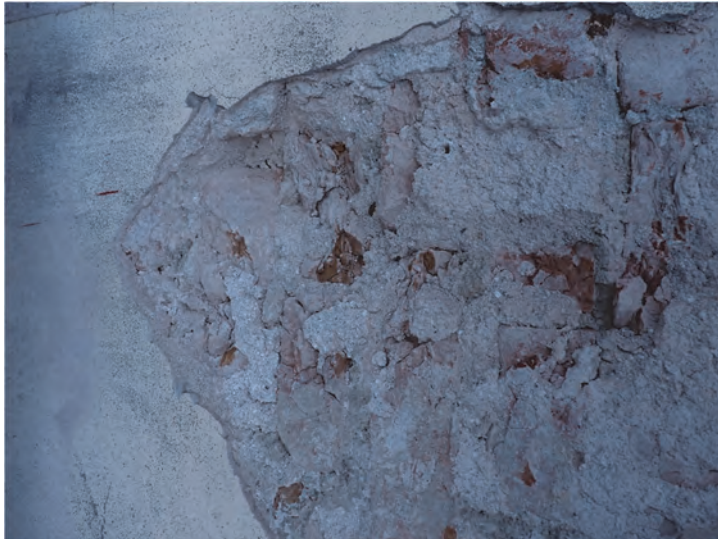
På fasaden finns en äldre grundning med hårt kalkbruk. Över fönster två från väster finns en grå, cementaktig lagning med äldre gul kulör, ca S2020 Y30R. Kulörangivelsen är mycket osäker eftersom kulören är starkt påverkad av överkalkning.

Figur 37. Tredje våningen. Äldre grundning. Foto: Helén Sjökvist.

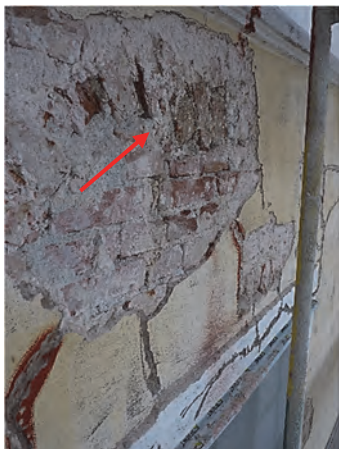
På våning tre, över fönster fyra från väster, syns ett valv direkt under gesimslistverket. Bruket emellan de stående tegelstenarna är grått och relativt hårt. Det kan ev. vara äldre bruk eller ett spår av senare spricklagning. Bruket tycks innehålla lite organiskt material. Den igensatta öppningen sitter ganska centriskt med nuvarande fönsteröppning. Man har fått hugga teglet i småbitar för att passa in vid igenmurningen. Tegelstorleken i valvet tycks vara cirka 27x13x7,5 cm. Särskilt längden svår att mäta då teglet är lite trasigt. Från fönsterkarm är det cirka 89 cm upp till undersidan av valvets högsta del, omkring 70 cm från karmen till underkanten på valvets lägsta del. Valvet börjar strax utanför nuvarande fönsteromfattning så sannolikt har fönsteröppningarna varit bredare än dagens.

Figur 38. Södra fasaden, tredje våningen, över fönster fyra från vänster. Vålning över igensättning, se pilen. Foto: Helén Sjökvist.

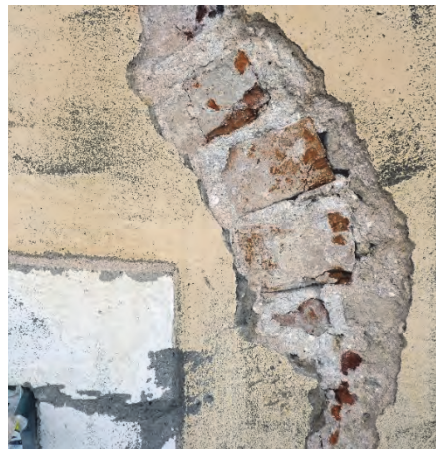
Figur 39. Södra fasaden tredje våningen till höger om östligaste fönsteröppningen. Vålning vid befintligt fönster. Ljust bruk med stora kalkklumpar. Foto: Helén Sjökvist.

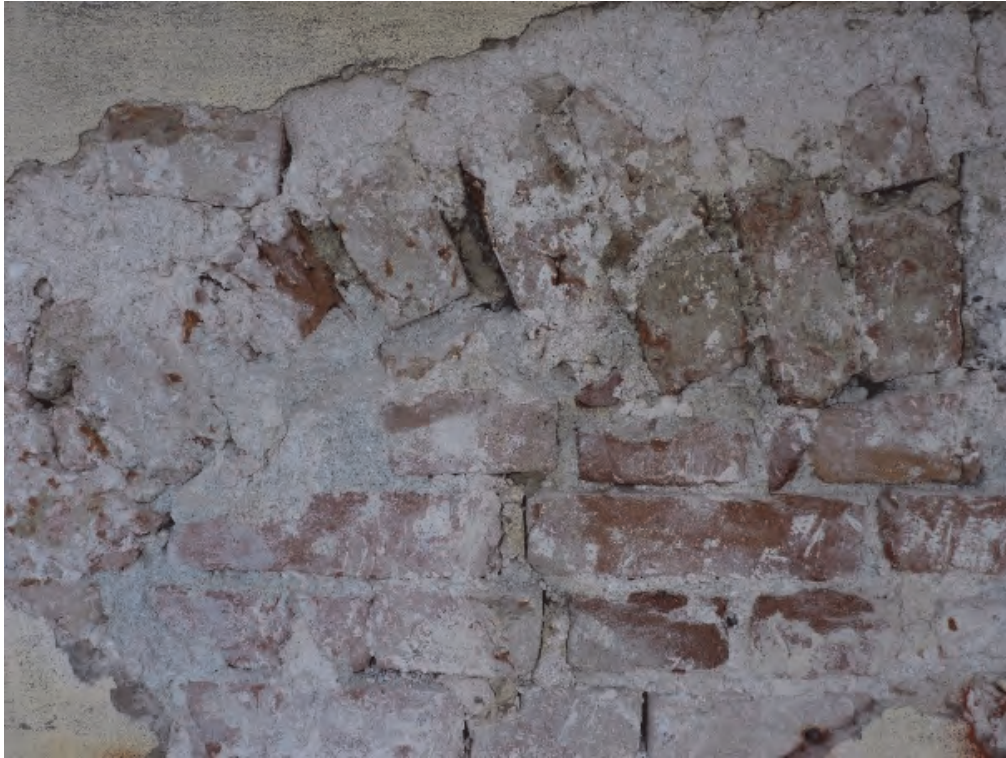
Figur 40. Över fönster fyra från väster, tredje våningen. Tydlig välvning över igensättning. Foto: Helén Sjökvist.

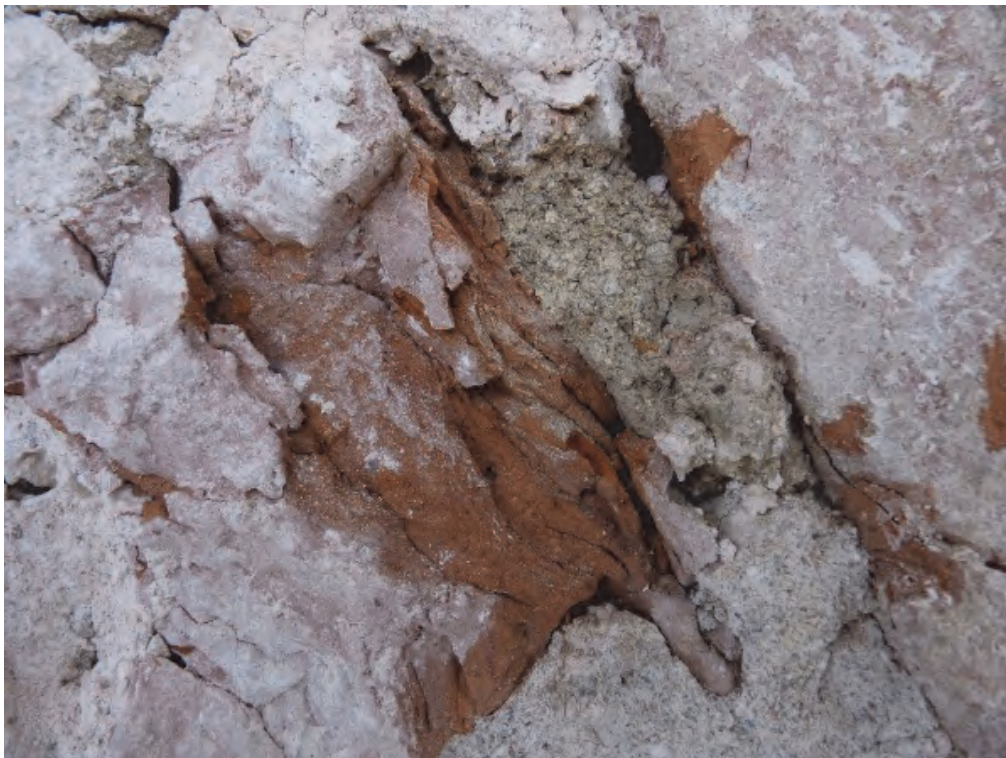
Figur 41. Över fönster fyra från vänster, 3:e våningen. Poröst tegel. Äldre fog av poröst, grått bruk. Foto: Helén Sjökvist.

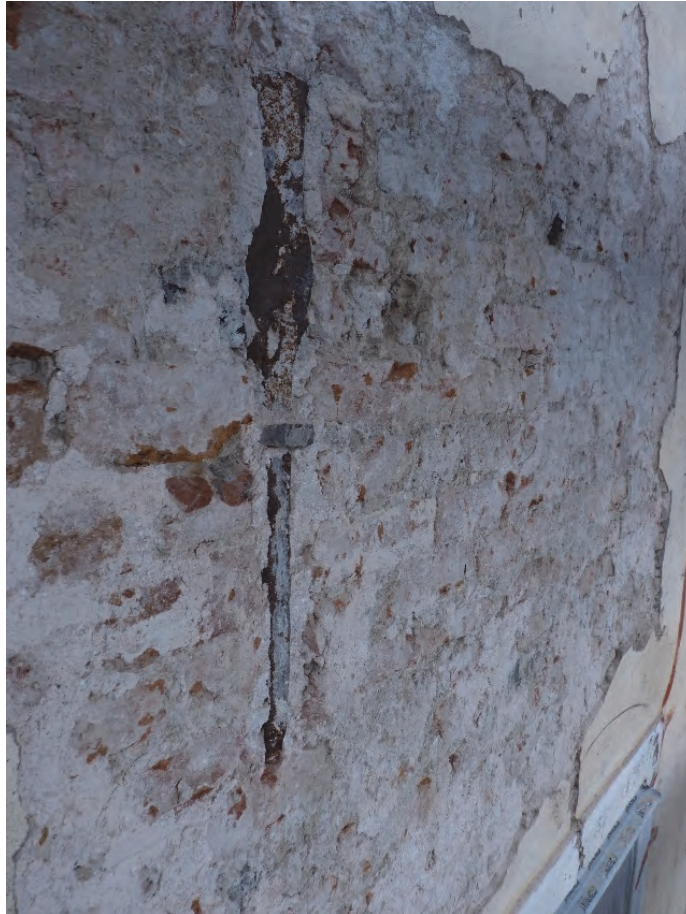
Figur 42. Mellan 2:a och 3:e våningen. Försänkt ankarslut över första fönster från väster. Foto: Helén Sjökvist.

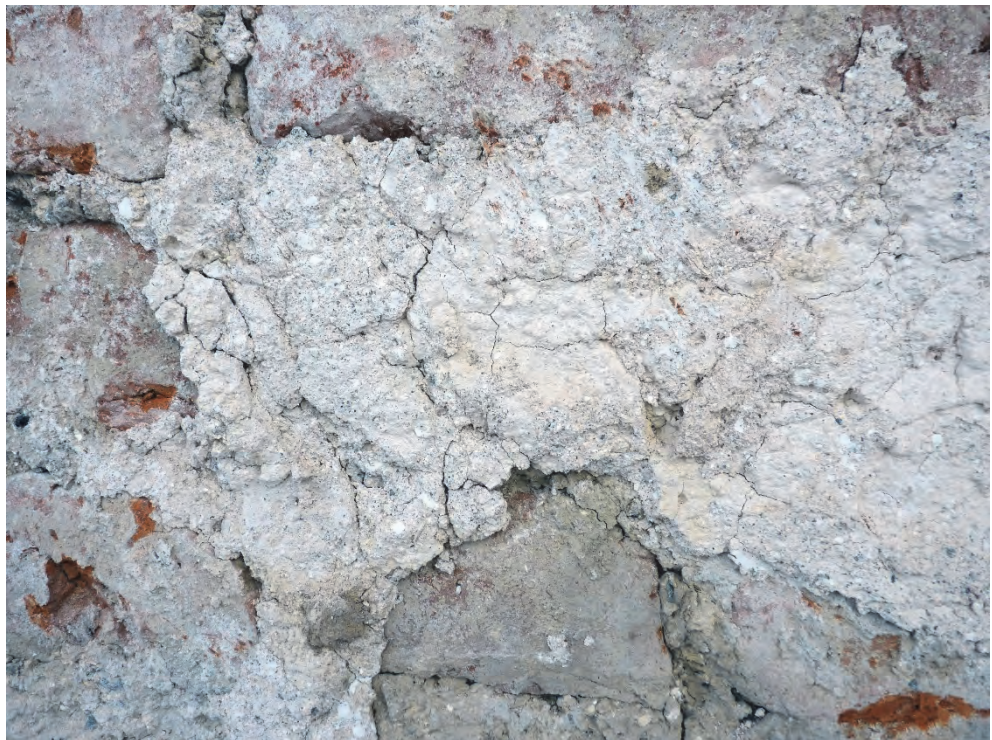
Figur 43. Andra våningen, över första fönstret från väster. Äldre, vitt stockningsbruk. Foto: Helén Sjökvist.

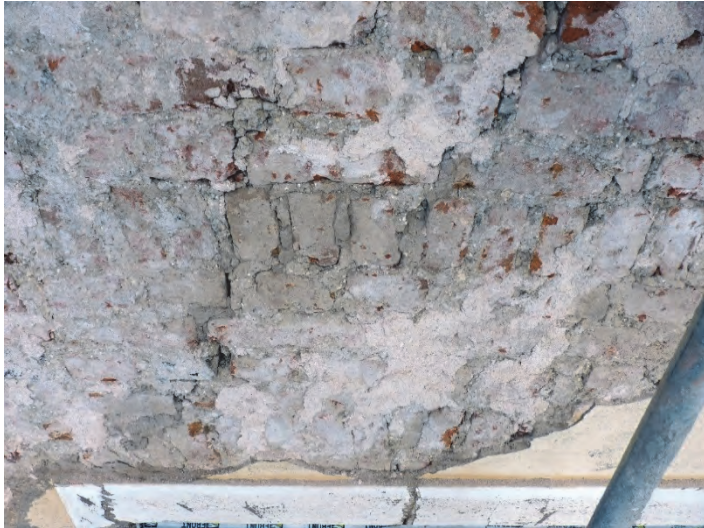
Figur 44. Andra våningen, andra fönstret från väster. Rullförband eller mycket flackt valv. Undre del av tegelstenarna i det förbandet ligger cirka 80 cm över befintligt karmöverstycke. Förbandet löper nästan hela vägen mellan ankarjärnen på ömse sidor fönstret. Foto: Helén Sjökvist.

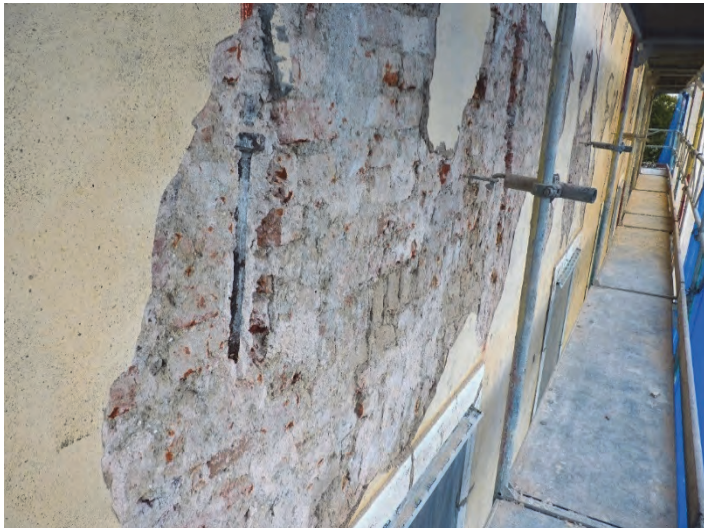
Figur 45. Rullförbandet ans över fönstret. Foto: Helén Sjökvist.

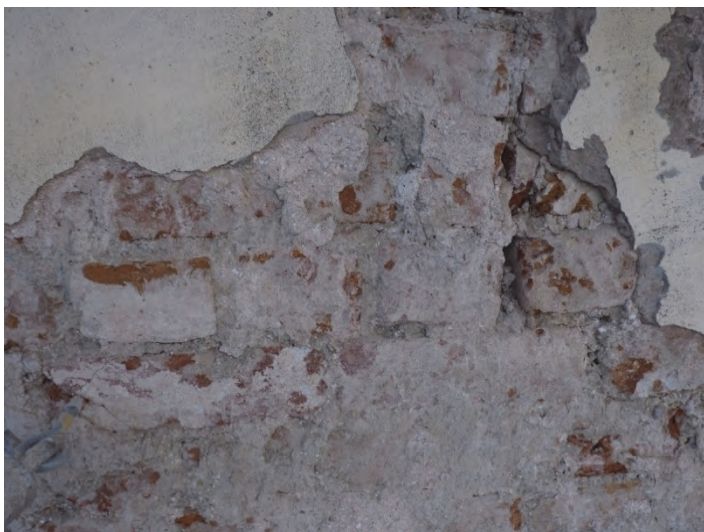
Figur 46 Södra fasaden, över fönster 4 från väster. 123 cm över karmen ligger en rad med liggande kopp. Foto: Helén Sjökvist.

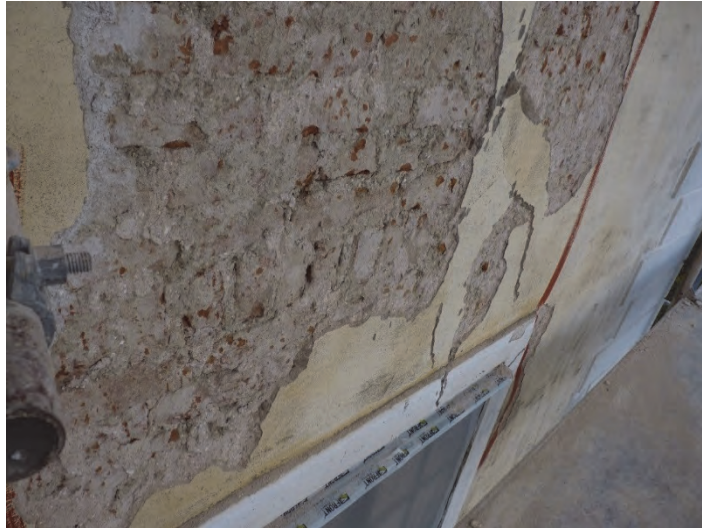
Figur 47. Andra våningen, över östligaste fönstret. Lätt välvt parti. Högsta punkten ligger 64 centimeter över befintligt karmöverstycke. Mycket flack. Stående tegel. Foto: Helén Sjökvist.

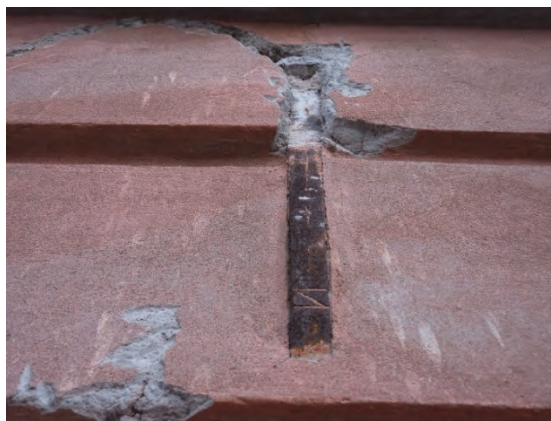
Figur 49. Sockelvåningen, stämpel på dragjärn snett under första fönstret från väster. Foto: Helén Sjökvist.

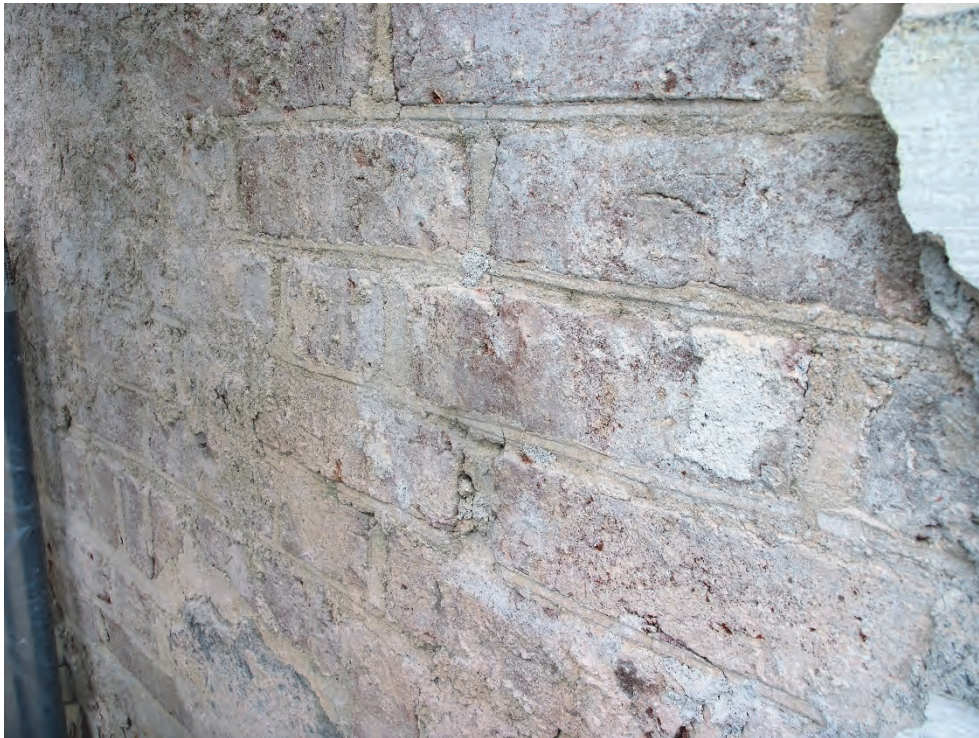
I sydvästra hörnet upptäcktes ett mindre parti med åsfog (se bilaga). Antydning fanns till munkförband med kvartsförskjutna stenar. Teglet i denna del av murverket hade storleken 9x13,5x29 cm, 2 cm höjd på fogar. Avjämnning med rullförband mot naturstensmurverket i sockeln. Längre mot norr återfinns inte samma rullförband eller åsfogar.

Figur 50. Parti med åsfog på västra fasaden. Foto: Helén Sjökvist.

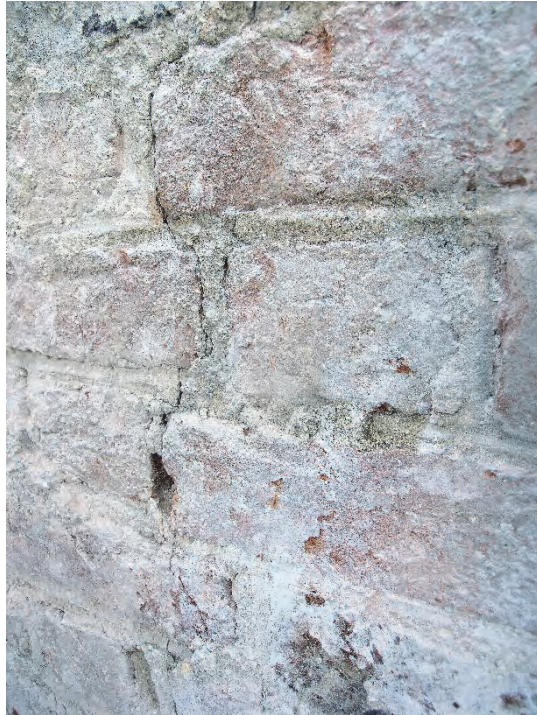
Figur 51. Parti med åsfog på västra fasaden. Foto: Helén Sjökvist.

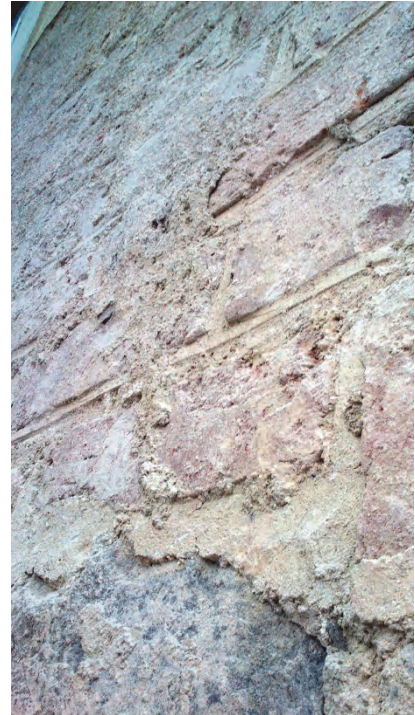
Figur 52. Parti med åsfog på västra fasaden. Foto: Helén Sjökvist.

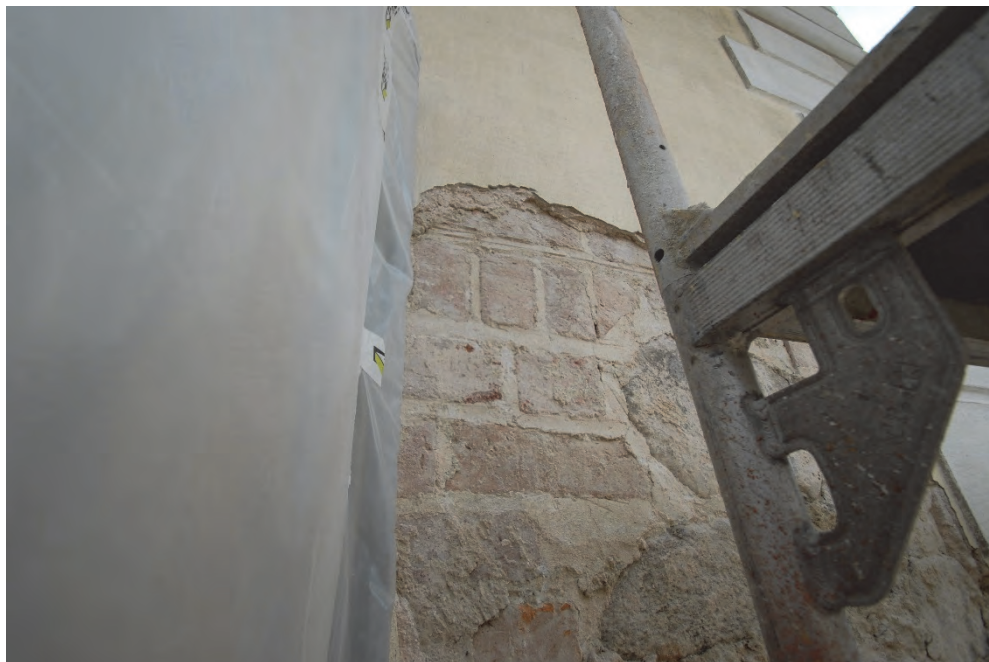
Figur 53. Västra fasadens södra del. Spår av äldre murning med rullförband samt naturstensinslag. Foto: Janusz Grenberger.

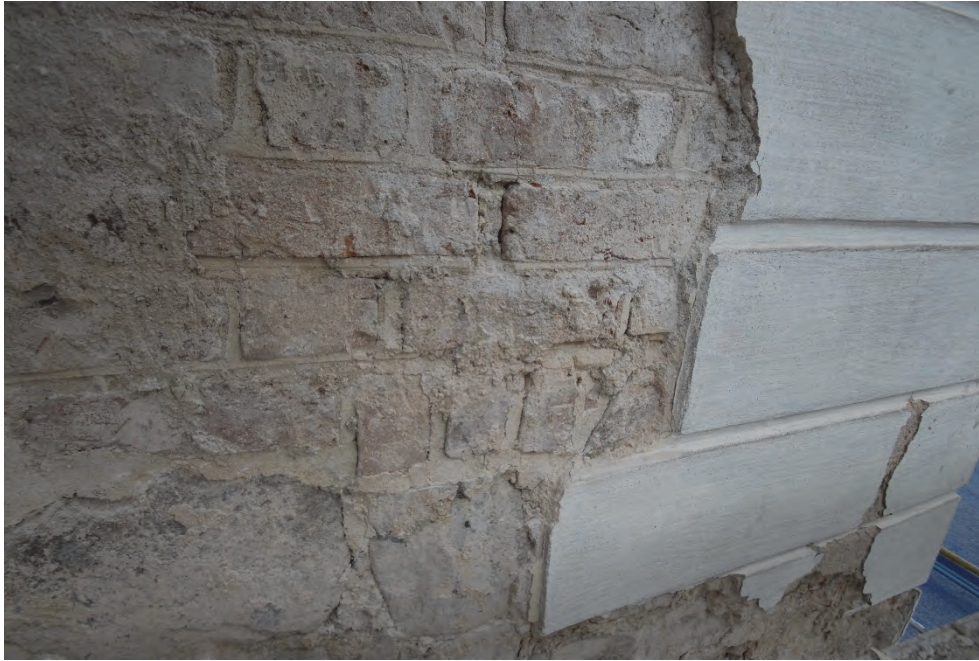
Figur 54. Parti med åsstrukna fogar Foto: Janusz Grenberger.

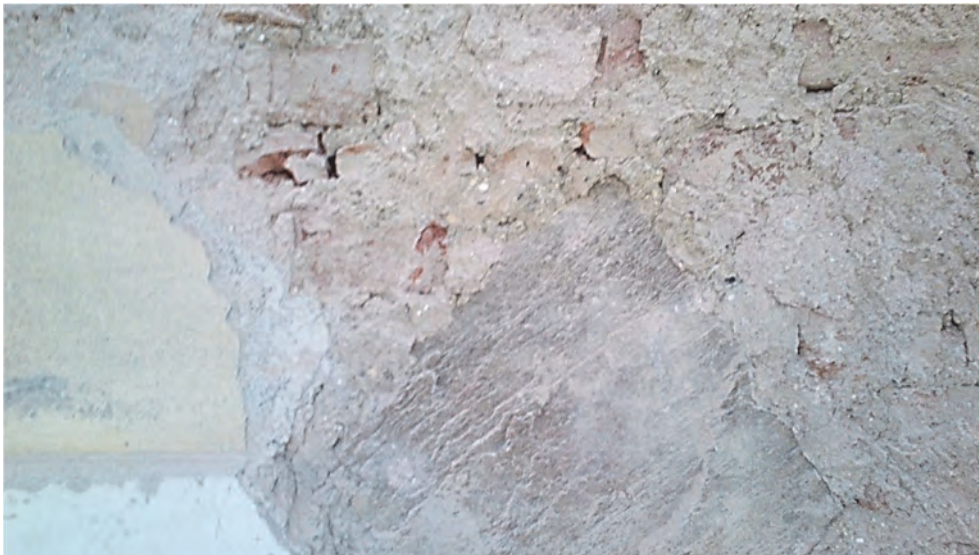
Figur 55. Naturstensinslag syns åtminstone upp till nedre delen av andra våningens fönster. Foto från partiet över sockelvåningen, snett t.v. under tredje fönstret från norr. Naturstensromb i murverket. Foto: Helén Sjökvist.

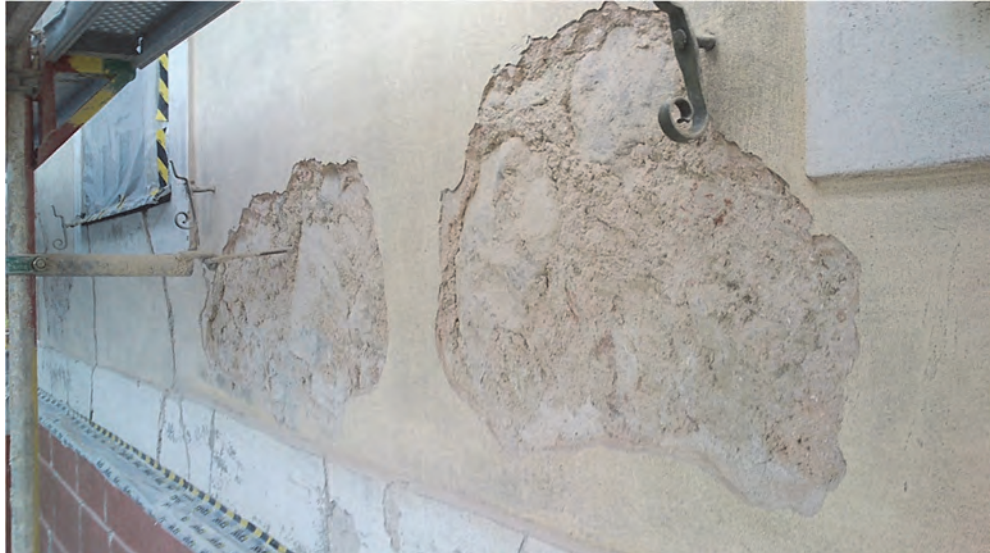
Figur 56. Större inslag av natursten i murverket över sockelväningen på västra fasaden. Foto: Helén Sjökvist.

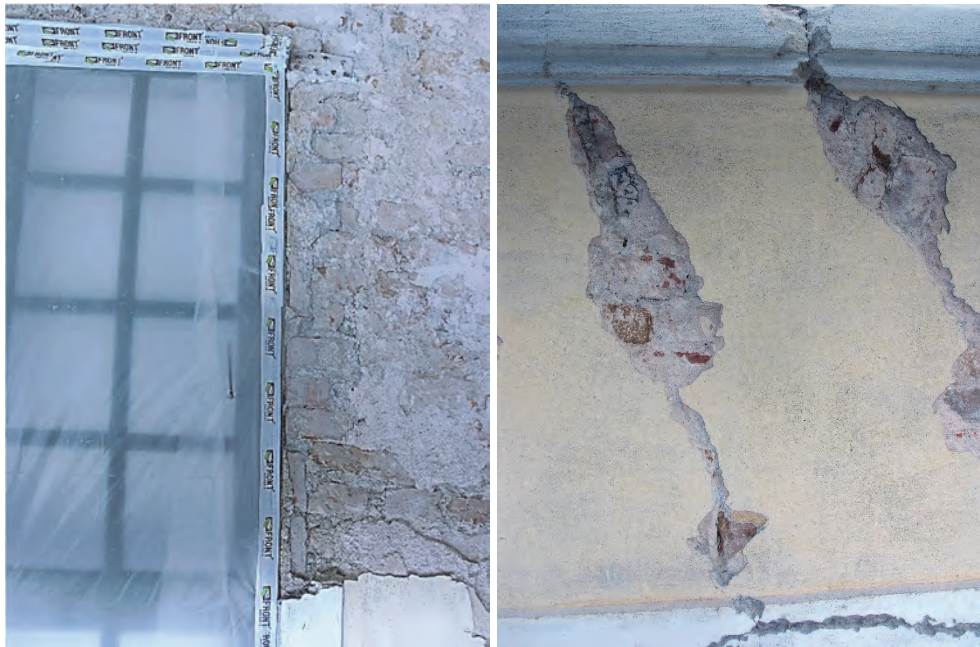
Figur 57. Andra våningen, tredje fönstret från norr. Inmurningen mot fönsterkarmen gör att man kan tro att fönstret är ändrat. Men det kan även ha varit så från början. Foto: Helén Sjökvist.

Figur 58. Igensatt öppning med valvd ovansida tredje våningen, första fönstret från norr. Antydning till valv även över sista fönster. Foto: Helén Sjökvist.

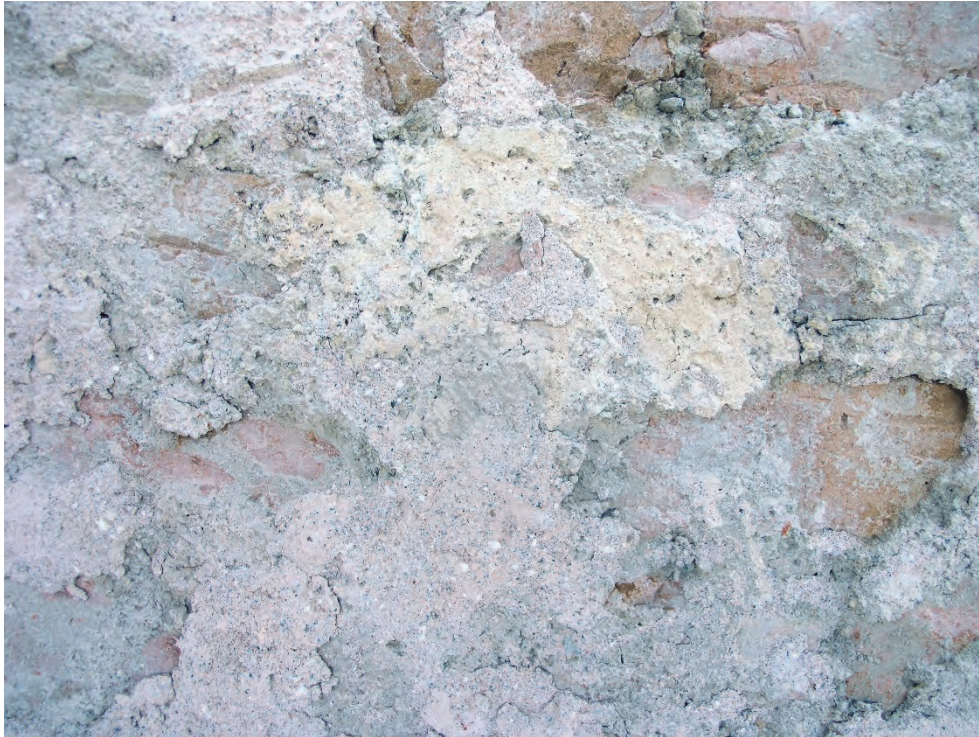
På andra våningen, mellan andra och tredje fönstret från norr, i fönsterbandets nedre del, återfanns en beigetonad puts. Osäkert om det är en pigmentering eller möjligen en naturlig variation i kulör i putsbruket. Ytan ligger under 1700-talsputsen och bör därför höra samman med ett äldre skede, exempelvis 1600-talets slott. I 1700-talsputsen finns inslag av träflis ibland.

Figur 59. Undre del av fönster på andra våningen, mellan andra och tredje fönstret från norr återfanns en beigetonad puts. Osäkert om det är en pigmentering eller möjligen en naturlig variation i kulör i putsbruket. Ytan ligger under 1700-talsputs. I 1700-tals putsen finns inslag av träflis ibland. Foto: Helén Sjökvist.

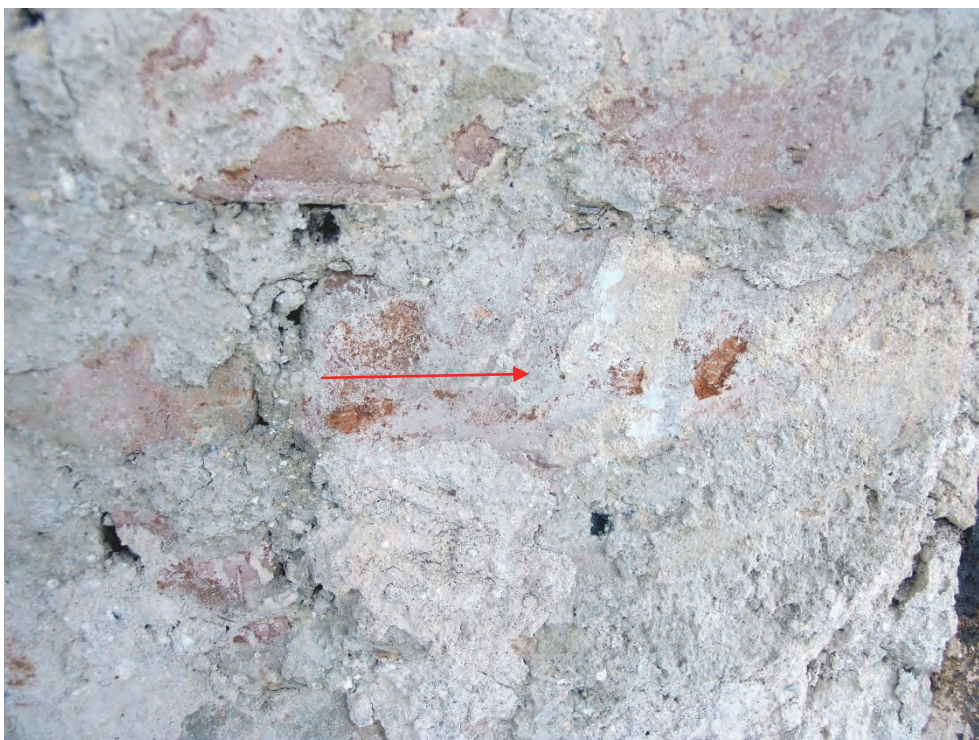
Figur 60. Mellan 2:a och 3:e fönster även rosaaktig kulör på äldre putslager, men även där mycket osäkert om det verkligen är en medvetet pålagd kulör. Foto: Helén Sjökvist.

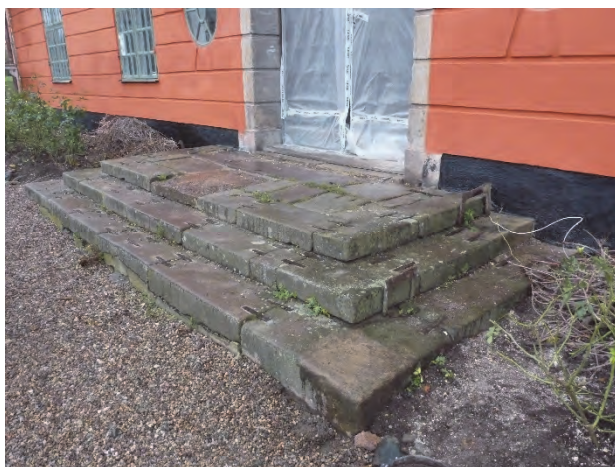
Figur 61. Trappan före omläggningen sedd från sydöst. Foto: Helén Sjökvist.

Södra trappan är nedplockad till grundläggningen och omlagd. Några delar av stenar är kompletterade. Klamrarna har återmonterats och satts i bly på samma sätt som tidigare.

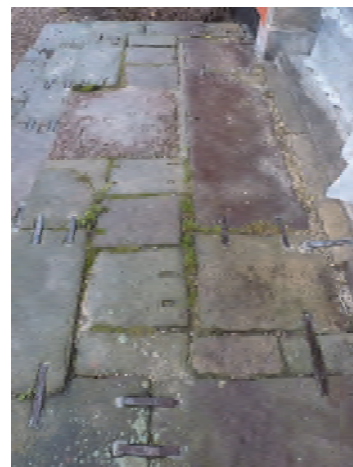
Figur 62. Trappans vilplan före åtgärder. Sett från öster. Foto: Helén Sjökvist.

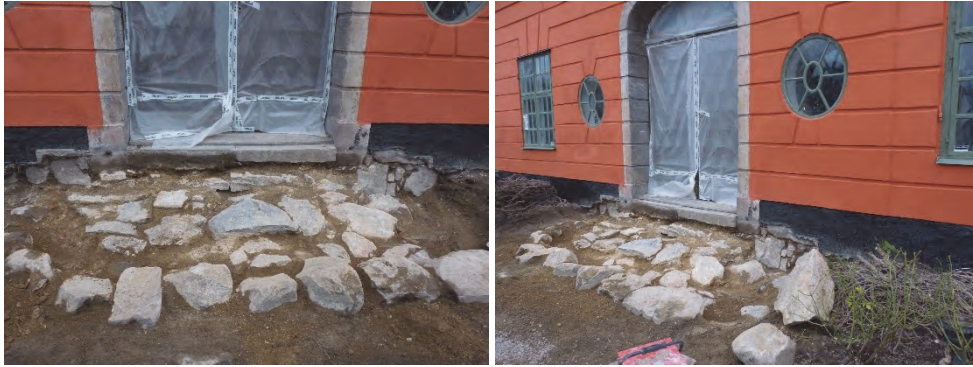
Figur 64. Trappan plockades ned till grundläggningen. Foto: Helén Sjökvist.

Figur 65. Trappan plockades ned till grundläggningen. Foto: Helén Sjökvist.

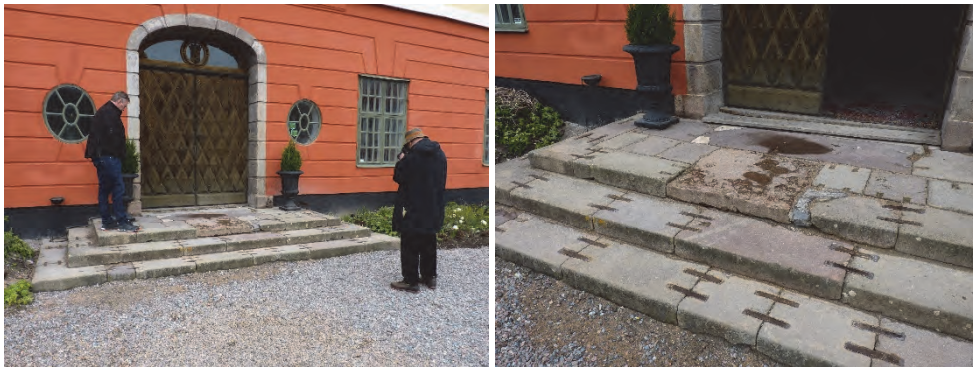
Figur 66. Trappan i omlagt skick. Foto: Helén Sjökvist.

Figur 67. Trappan i omlagt skick. Foto: Helén Sjökvist.

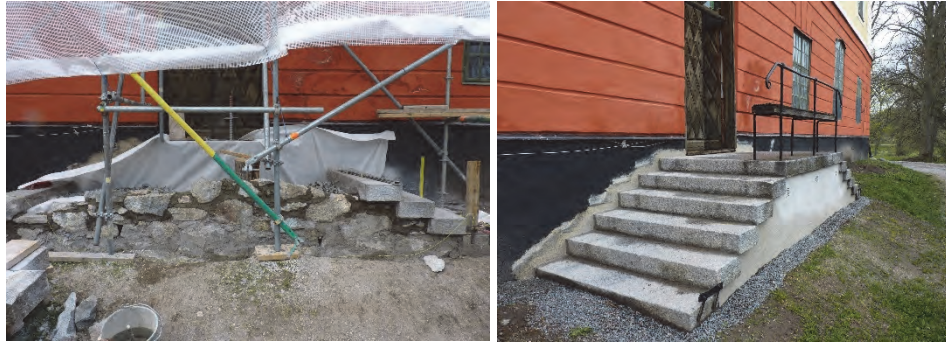
Figur 70. Östra trappan under återuppmurande. Foto: Helén Sjökvist.

Figur 71. Trappan i omlagt skick. Foto: Helén Sjökvist.

Östra trappan har även den plockats ned. Under vilplanet hade befintligt kc-bruk i princip brutits ned till humus. Trappan har plockats ned till stabil grund. Därefter har man lagt markduk och tvättad makadam för att få ett kapillärbrytande skikt. Sedan har man återlagt stenen i cementbruk lika befintligt utförande. Vilplan och trappsteg i granit var i gott skick. Sidan mot öster har putsas med hydrauliskt kalkbruk NHL 5 med en fetare grundning och därefter magrare yta. Putsen har satts på putsbärande nät för att stabilisera. Det senare är en förändring från befintligt utförande. Stenmaterialet återanvändes i trappan. Bakom trappan, i södra delen, har upptäckts ett igensatt murgenombrott. Hålet var igensatt med tegel och natursten. Vid borttagning av detta (för att slippa sugande material) visade det sig finnas ett tomrum bakom. Håltagningen har uppenbarligen tillkommit innan trappans tillkomst i början av 1900-talet.

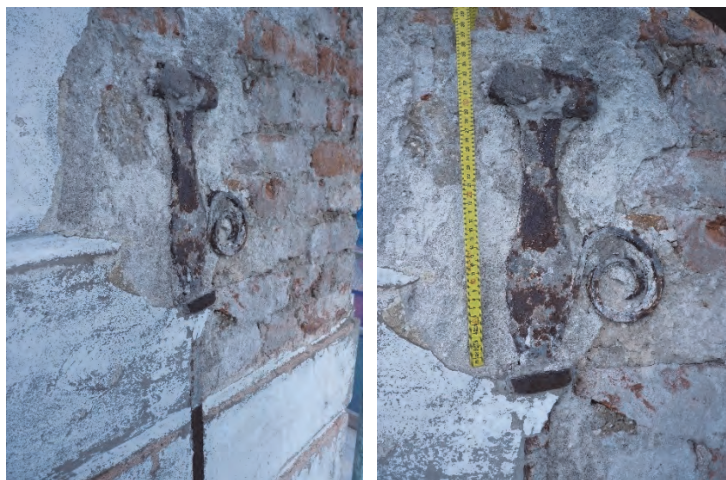
Figur 72. Södra fasaden. 1600-talets ankarjärn ligger försänkta in i putsen. Foto: Helén Sjökvist.

Figur 73. Den övre, rullade delen av ankarjärnet tycks ha plattats till för att inte synas i fasaden. Foto: Helén Sjökvist.

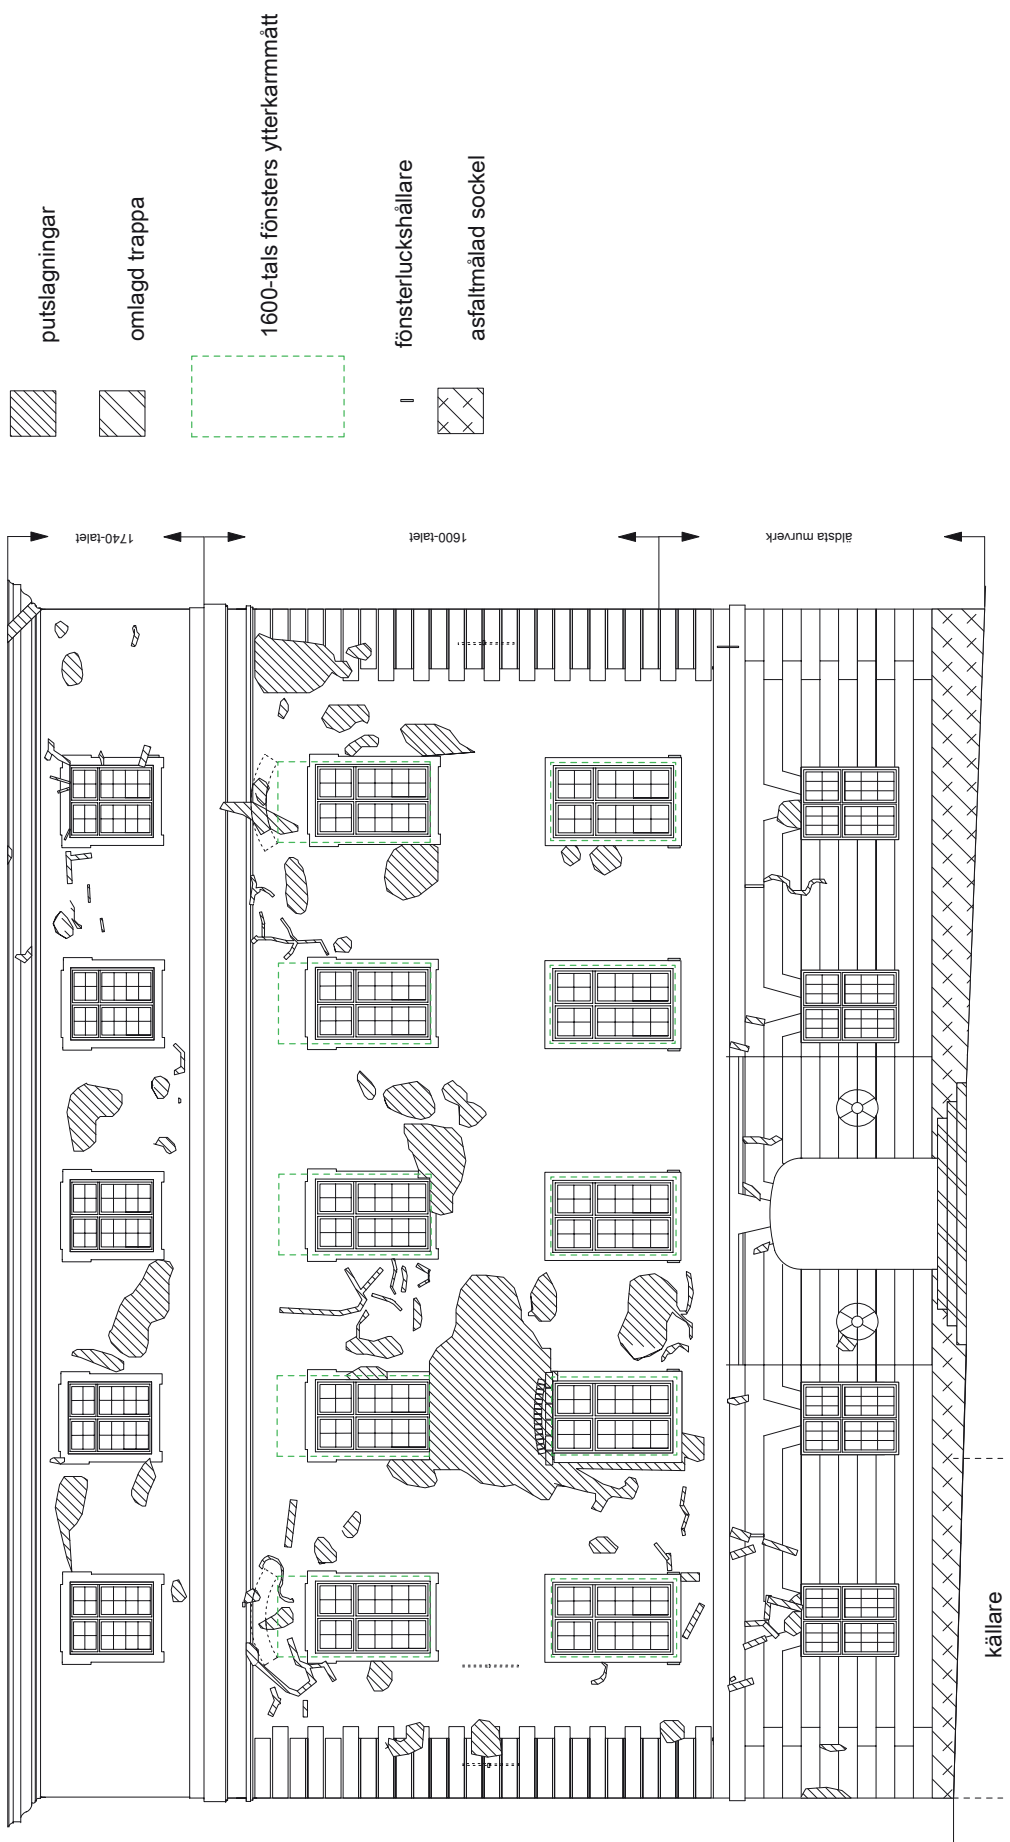
REV.	ANT.	REVIDERING AVSER	SIGN.	DATEM
Ångö slott Fasad mot söder. Putslagning.

putslagningar
-

omlagd trappa
-

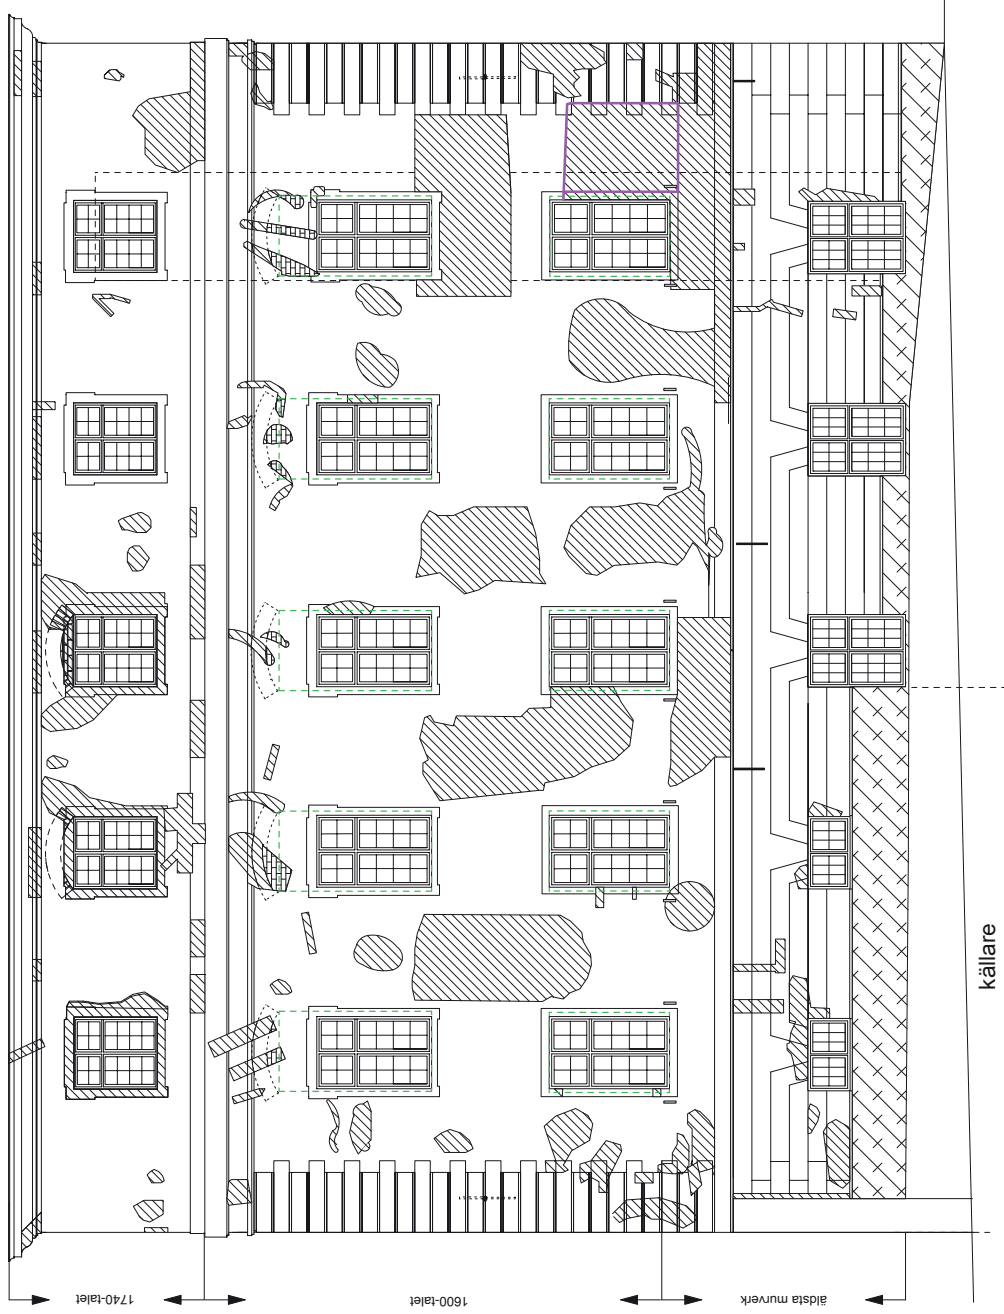
REV.	ANT.	REVIDERING AVSER	SIGN.	DATUM
Ångö slott Fasad mot väster. Putslagning.

- 1700-tals igensättning
- fönsterluckshällare
- synliga ankarslutdelar
- putslagning
- 1600-tals fönsterstorlek
- muryta med åsfogar
- asfaltmålad sockel

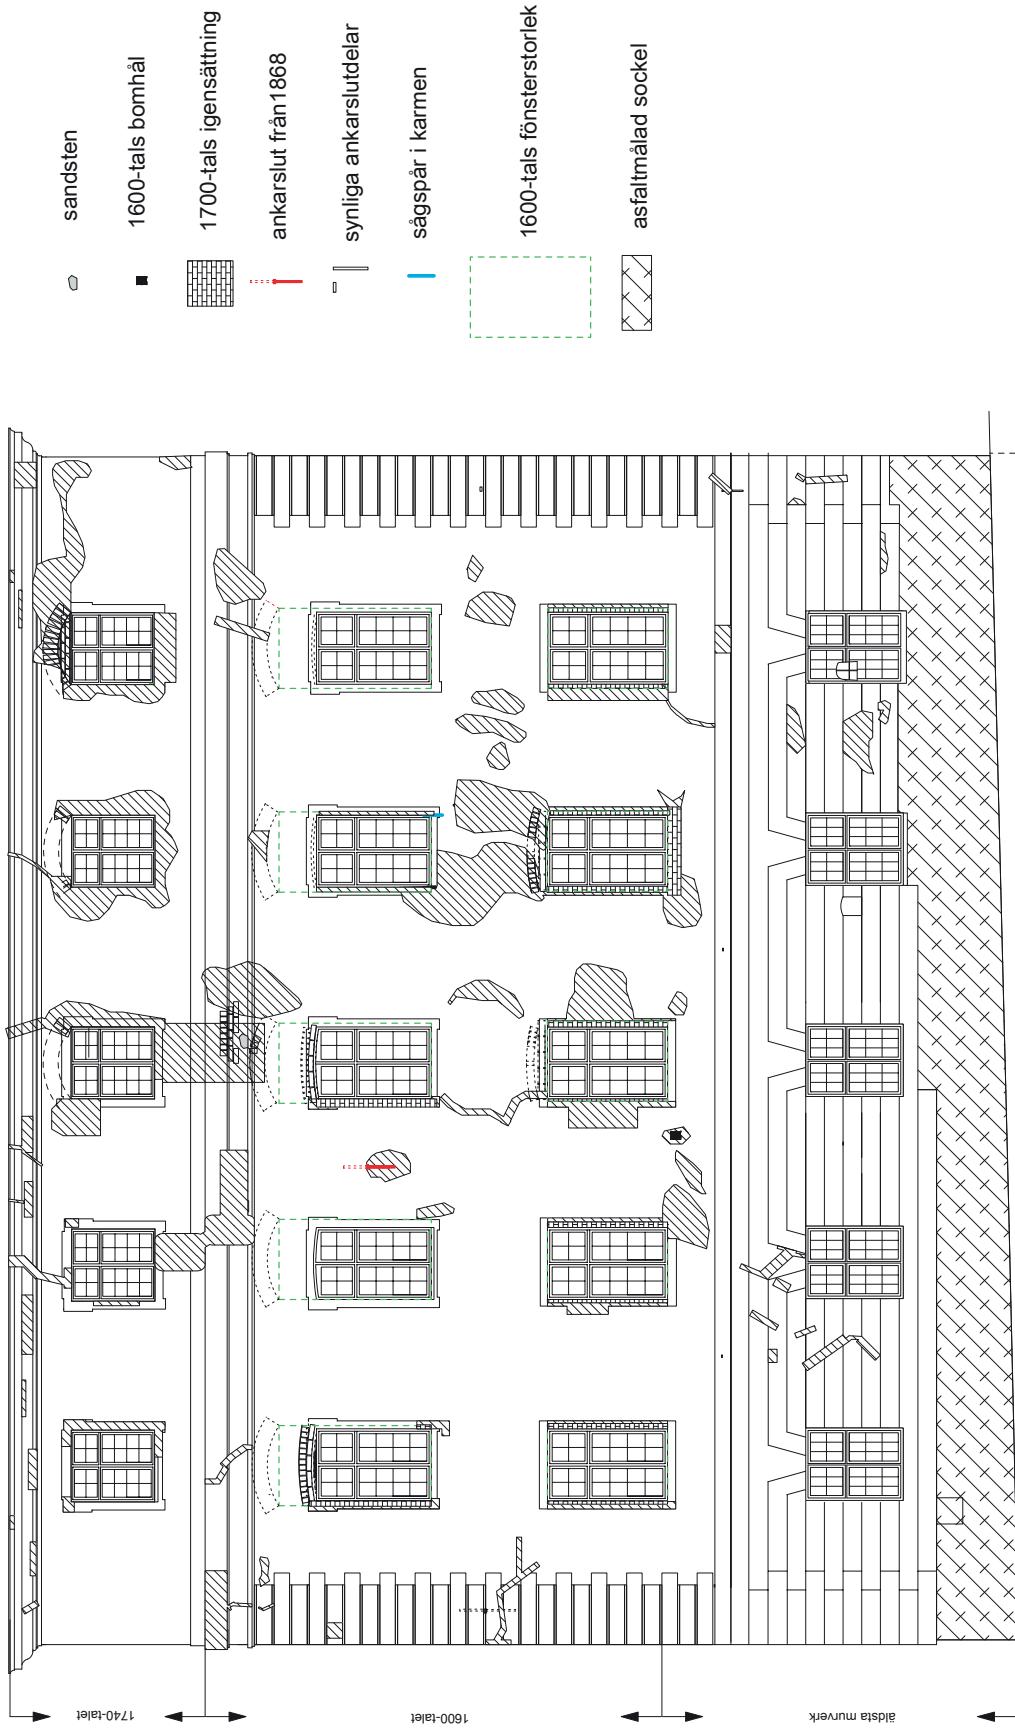
REV.	ANT.	REVIDERING AVSER	SIGN.	DATUM
Ångö slott Fasad mot norr. Putslagning.

1600-tals bomhå

1700-tals igensättning

ankarslut från 1868

sågsår i karmen
