Gideonsbergskyrkan

Antikvarisk rapport från ombyggnation och renovering

Gulmåran 1
Skerike-Gideonsbergs församling
Västerås stad
Västmanland

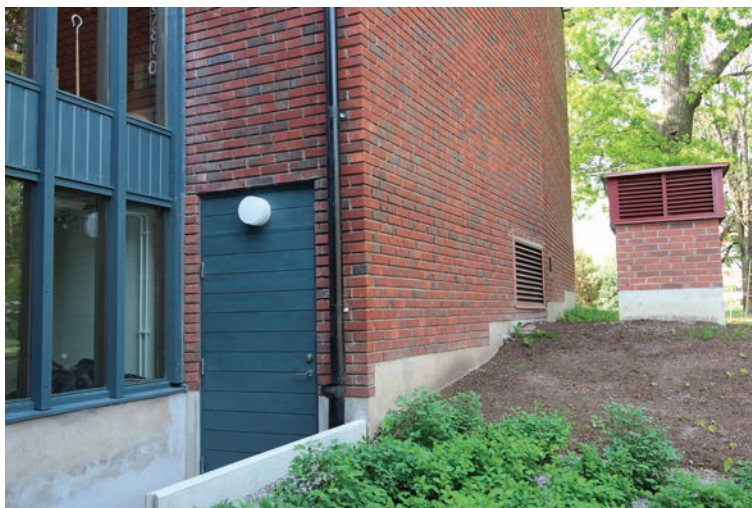
Bilden ovan visar ventilationsgallret innan dörrhål togs upp. Bilden till höger visar ny entré till fläktrum samt nytt galler i fasad och kassun öster om byggnaden. Foto Lisa Skanser.

För tilluften erattes det borttagna ventilationsgallret med en ny ventilationskassun strax öster om byggnaden med en kanalisering under mark. Ett ventilationsgaller tillkom också i tegelfasaden bakom kassunen. På grund av det nya ventilationssystemet har ett flertal av fasadens ventilationsgaller mist sin funktion, dessa sattes igen men själva gallren rengjordes och bevarades i fasaden. Samtliga äldre bevarade och nya galler i fasad samt galler i kassun och dess huv målades i röd kulör – RAL 3009, glans 40.

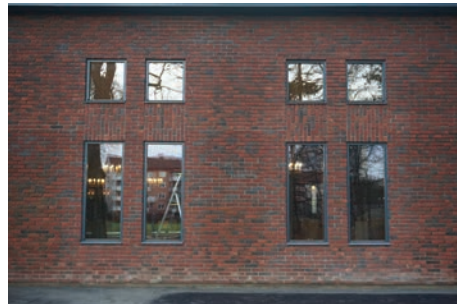
I lokalerna som vetter mot söder behövdes avskärmning av solvärmen för att få ett dragligt inomhusklimat. Detta var tänkt att uppnås genom montering av solfilmsrullgardiner på insidan av fönstrens ytterglas. Under entreprenaden framfördes önskemål om att istället för rullgardiner montera nya isolerglaskassetter i befintliga bågar och det yttre glaset skulle vara solskyddsglas. Åtgärden skulle tillsammans med energivinsten vara mer ekonomiskt fördelaktig jämfört med kostnadskrävande solfilmsrullgardiner. Åtgärden bedömdes inte inverka negativt på byggnadens kulturhistoriska värden av både länsstyrelsen och medverkande antikvarie, bl.a. eftersom många rutor redan var utbytta och få glaskassetter i originalutförande fanns kvar. Fyra kvadratiske fönster med originalkassetter i norra fasadens övre del behölls av byggnadshistoriska skäl. Se bild intill.

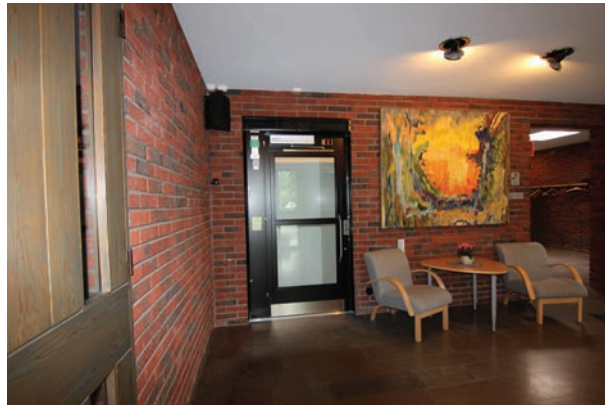
*Hissdörren i foajén på bottenplan.
Foto Låsa Skanser.*

Ny hiss installerades i ett utrymme som ursprungligen planerats för hiss. Befintliga dörrhåll breddades. Hissen är målad i svart kulör RAL 9005. Ett svartmålat sträckmetallgaller från Hävla bruk, 6 × 4 mm, är monterat i övre delen för ventilation.

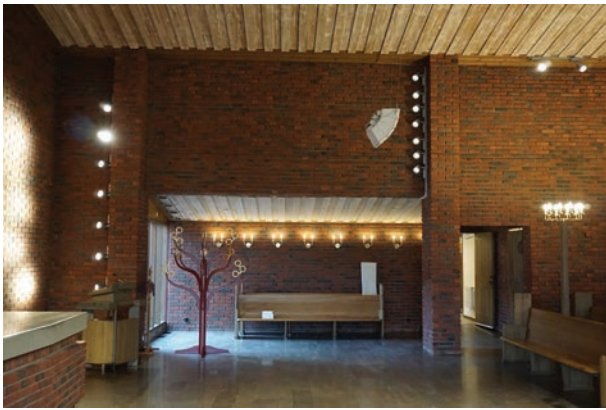
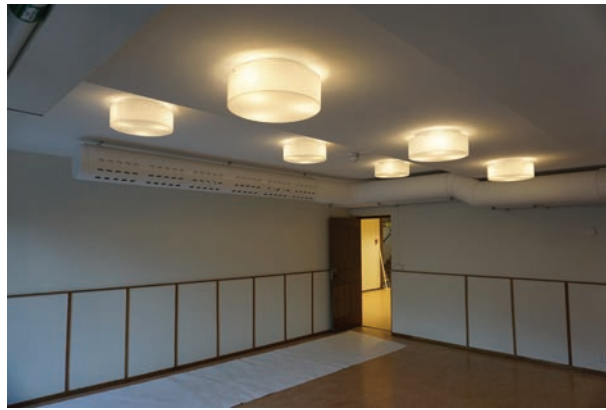
Bilden till vänster visar nya spotlightskenor vid sidan av koret och i tak samt mässingslampetter i barnkyrkan. Bilden till höger visar återmonterade originalarmaturer i rum 013. Foto Tobias Mårud.

Armaturer återanvändes i huvudsak men behövde i vissa fall flyttas. Några behövde bytas, men vid val av ersättande armaturer eftersträvades sådana som var så lika originalen som möjligt. För att svara mot det ökade ljusbehovet byttes ljuskällorna ut istället för armaturerna där så var möjligt. Befintliga spotlights i kyrksalen byttes och kompletterades med nya LED-spotlights. På vardera sida om koret var mässingslampetter monterade utmed väggarna. Några av dessa hade under årens lopp demonterats och flyttats runt. I samband med entreprenaden återmonterades de lampetter som kunde lokaliseras på ursprungliga platser.

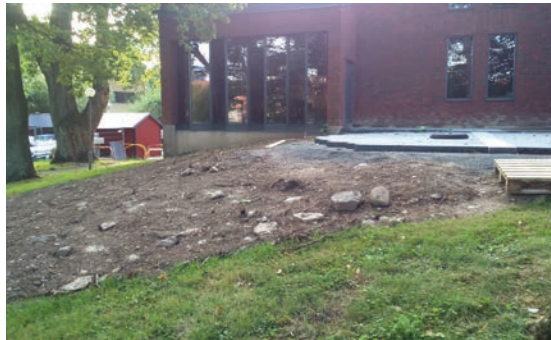
Foto till vänster visar uppbyggnaden av labyrinten under arbetes gång. På bilden till höger syns de tre tallarna som fjälles för anläggandet av labyrinten. Foto Lisa Skanser.

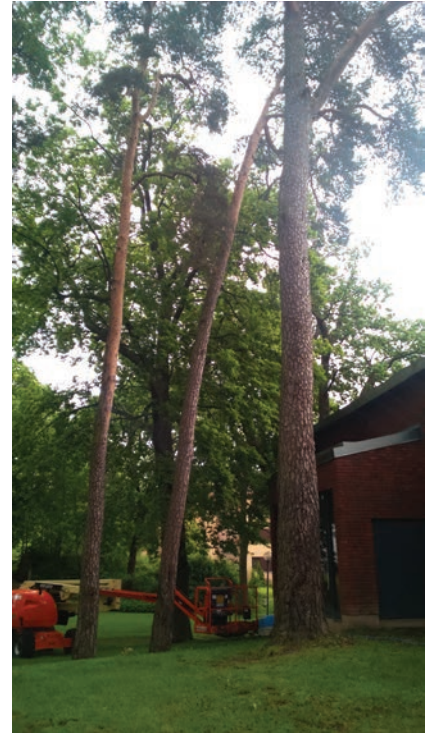
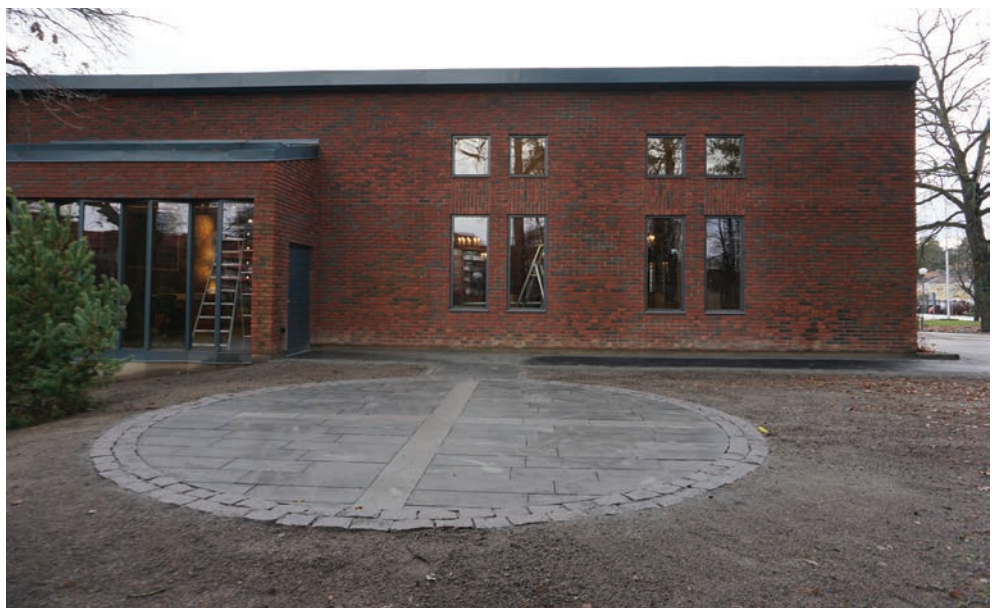
Färdigställd pilgrimslabyrint, till vänster skymtar en av de planterade tallarna. Foto Lisa Skanser.

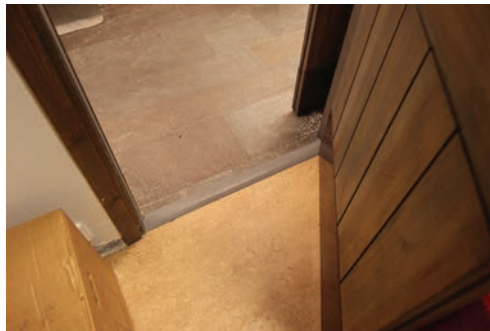
I entreprenadens slutskede upptäcktes ett problem med uppträngande markfukt i samtalsrum 003 beläget i källarvåningen. Västerås pastorat ansökte då om tillstånd i enlighet med 4 kap. Kulturmiljölagen om att få byta ut linoleummattan mot ett kalkstensgolv. Ett naturligt golvmaterial kan "andas" bättre än befintligt linoleumgolv. Orsaken till fukten är troligen ett problem med dräneringen vilket enligt uppgift kommer att utredas framöver (Lars Pernhall, muntlig uppgift 2016-11-08).

*Golv i rum 003 och i entrén före åtgärd.
Foto Lisa Skanser.*

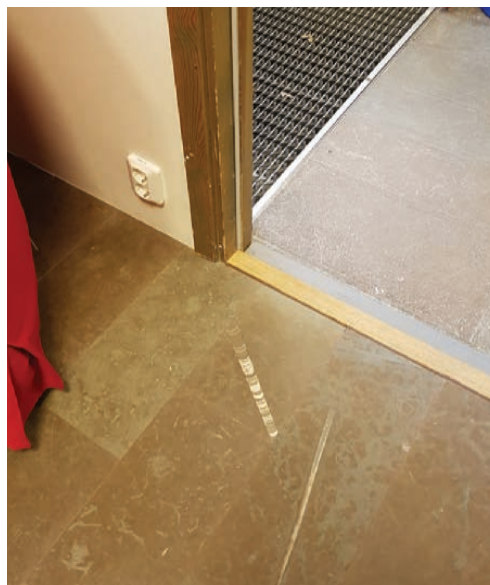
*Golv i rum 003 och i entrén efter åtgärd.
Foto Lisa Skanser.*

Rummet är beläget intill entrén vilken har en liknande typ av stenbeläggning. Den ursprungliga linoleummattan är ett tidsdokument och en del av kyrkoanläggningens gestaltning i dess helhet och hyser som sådan kulturhistoriskt värde. Golvbeläggningen är dock i det enskilda rummet inte av särskilt högt kulturhistoriskt värde och inte utpekad som kulturhistoriskt värdefullt i den antikvariska förstudien (Mårud 2014). En ändring av golvbeläggningen skulle medföra att verksamheten kan använda rummet i väntan på att fuktproblemen åtgärdas. Länsstyrelsen bedömde att åtgärden hade måttlig negativt påverkan på kyrkobyggnadens kulturhistoriska värde och beviljade därför ansökan den 2016-12-15 (dnr 433-5485-16).
