Västra Skedvi kyrka

Installation av nytt elsystem

Antikvarisk rapport

Skedvi prästgård 1:20
Västra Skedvi socken
Köpings kommun
Västmanland

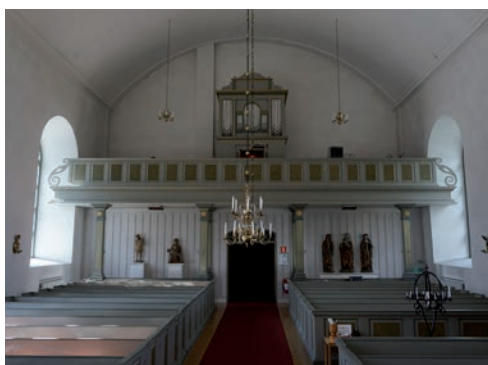
Figur 4. Långskeppets sydvästra del, med raden av träskulpturer under orgelläktaren innan åtgärd. Foto: Tobias Mårud.

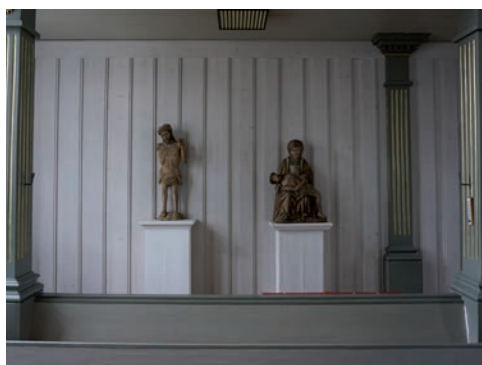
Figur 5. Sydöst om passagen mellan långskepp och vapenhus finns två skulpturer, här är också den tänkta platsen för montering av ett värmeaggregat. Foto: Tobias Mårud.
