Sankt Petri kyrka

Anpassning till förskoleverksamhet

Antikvarisk rapport

Ämbetsmannen 8
Eskilstuna socken
Eskilstuna kommun
Södermanlands län
Södermanland

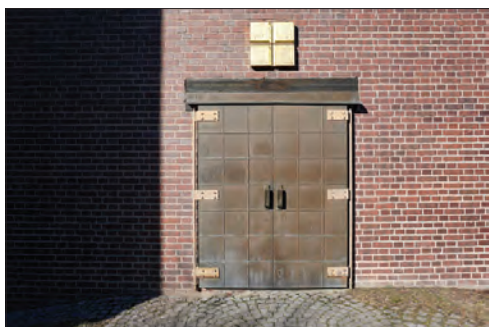
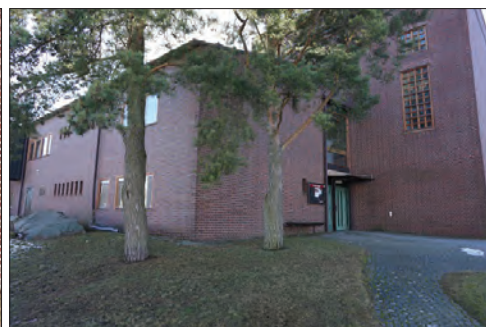
Figur 11. Huvudentrén till kyrksalen.

Figur 12. Huvudentrén till verksamheten på suterrängplan till höger, personalingång syns längst till vänster. Observera de sparade tallarna och den bevarade naturmarken.

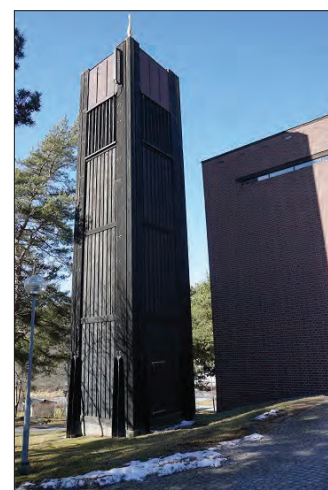
Figur 13. Klockstapeln placerad strax söder om kyrksalens byggnad.
