# Ytterenhörna kyrka

## Ny el-, värme- och styranläggning

Antikvarisk rapport

Ytterenhörna kyrka  
Ytterenhörna socken  
Södertälje kommun  
Stockholms län  
Södermanland

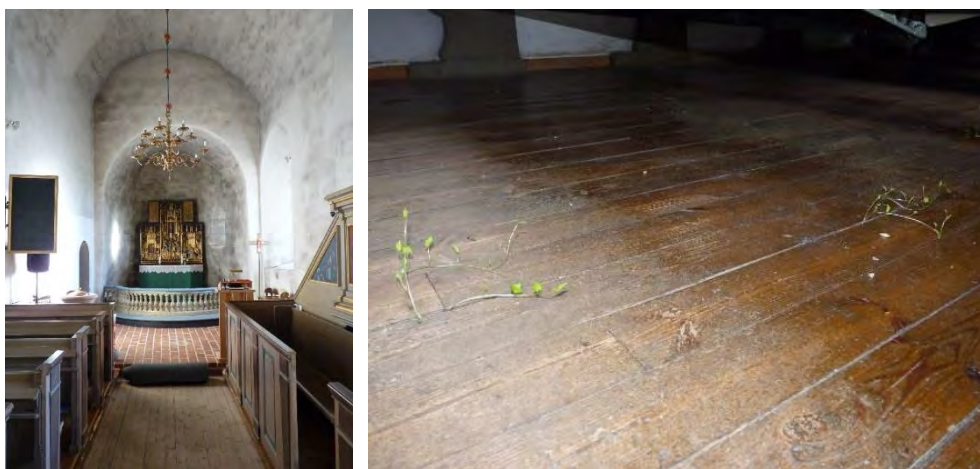
Figur 14. Mellan golvbrädorna i södra bänkkvarteret syntes spirade, grönskande växtlighet.

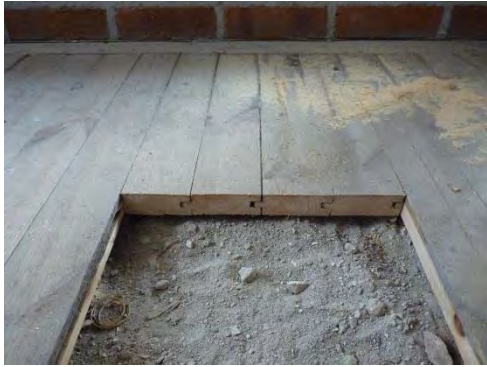
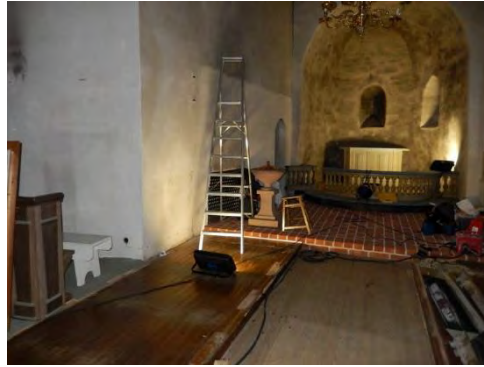
Figur 15. Befintligt golv i mittgången med trossbottenfyllning. Foto Tobias Mårud.

Figur 16. Befintligt golv med förhöjt och fernissat golv i bänkkvarteren. Foto Svensk Klimatstyrning.

Den befintliga golvkonstruktionen i långhuset var troligen tillkommen i samband med 1907 års renovering (se dokumentation av äldre bjälklag, s. 29). En helt ny golvkonstruktion har ersatt den äldre i samband med arbetet 2014-2015, i enlighet med länsstyrelsebeslut 4331-44067-2014. Det befintliga träbjälklaget har rivits och de äldre stenplintarna är borttagna. Nya bärlinor har gjutits av betong. På dessa ligger ett nytt träbjälklag. Stålbalkar har lagts över den västra kryptan för att ge ett stadigt underlag för det nya bjälklaget. I övrigt ligger kryptan kvar lika befintligt. Fyllningen i trossbotten har sugits bort med sugbil efter att först ha sökts igenom av en arkeolog med metalldetektor (bilaga 1). Under bjälklaget har en del sten plockats bort liksom löst humus och organiskt material. Man har inte grävt ur ytterligare, utan endast fyllt på med en singelbädd, bland annat för att binda dammet. Nya blindbottnar har utförts av Cembit Mineritskivor för att minimera risken för fuktvandring från marken till bjälklaget. Detta var ett avsteg från länsstyrelsens beslut och har därför kommunicerats i en särskild skrivelse. Orsaken till avsteget är att minerit är ett oorganiskt cementbaserat material som inte påverkas av fukt. Även den från början projekterade kutterspånisoleringen

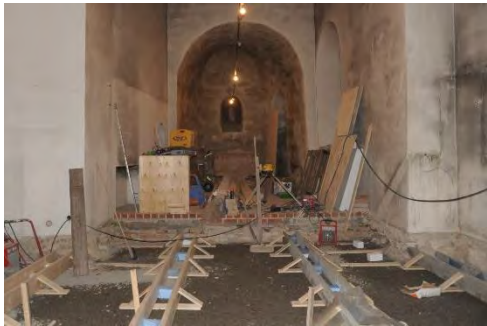
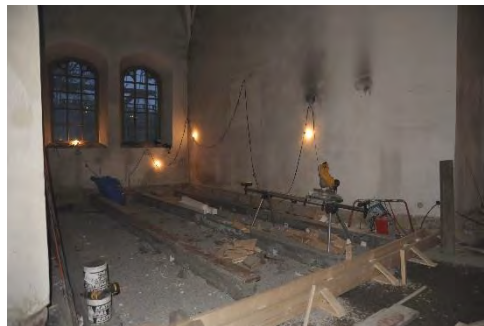
Figur 17. Förberedelse inför gjutning av bärlinor. Under golvet ligger ett lager med singel. Foto Svensk Klimatstyrning.

Figur 18. Nya bärlinor av betong. Foto Svensk Klimatstyrning.

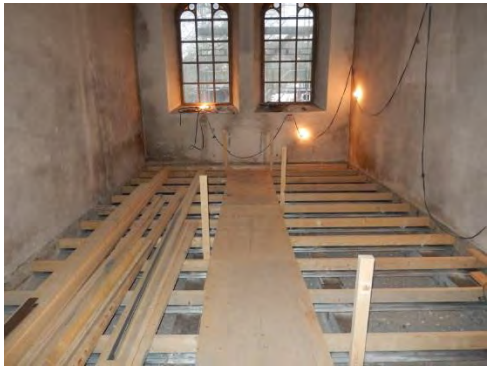
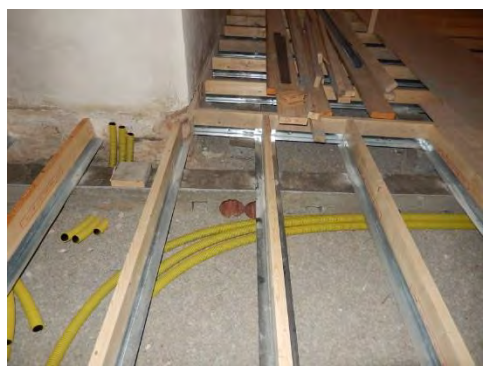
Figur 19. Nytt bjälklag under uppbyggnad i norra korsarmen.

Figur 20. Nya elinstallationer dras i slangar under nytt bjälklag.

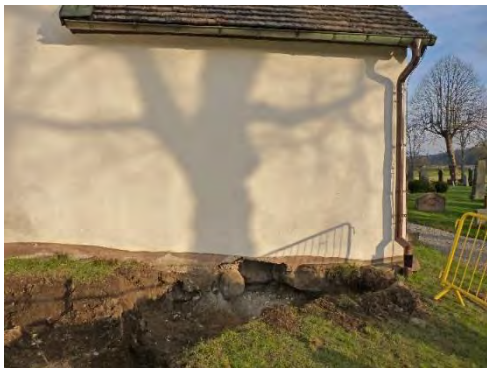
Några stenar i vapenhusets västra grundmur föll ur i samband med schaktningen på kyrkogården för inkommande el. (Arkeologisk schaktkontroll utfördes av Kristina Jonsson, se KM:s rapport 2014:80.) Vid skadan i grundmuren framkom att grunden är murad med ett hårt, mycket vitt kalkbruk med små inslag av kalkklumpar. Det förekommer inslag i stenmaterialet av vad som ser ut som den röda sandsten, vilken förekommer i fler sammanhang i kyrkan. Inne i vapenhusets västra del schaktades för att få in slangar för inkommande el och rör. Golvbrädorna demonterades. Under dessa låg bjälkar av grov plank direkt på mark/fyllningen. Inslag av kol, ben etc. återfanns i den underliggande fyllningen, som annars mest bestod av kalk, sten, grus och träspill. Ett schakt grävdes i hela den västra delen av vapenhuset för att komma in under tröskeln och in till långhuset. Ytterligare en sten togs bort ur grundmuren för att komma fram med rören, vilka koncentrerades till en plats med anledning av att grundmuren ändå rasat där.

Figur 25. Urfallen sten ur södra vapenbusets västra grundmur.

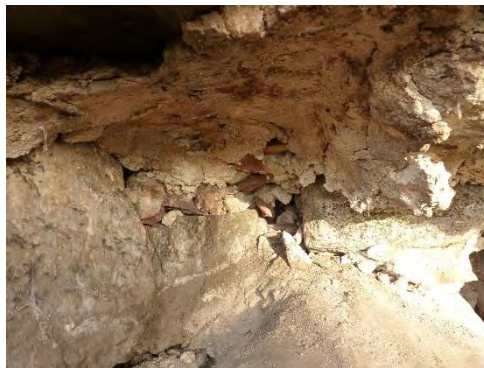
Figur 26. Ljust kalkbruk med stort inslag av flisor av röd sandsten i vapenbusets västra grundmur.

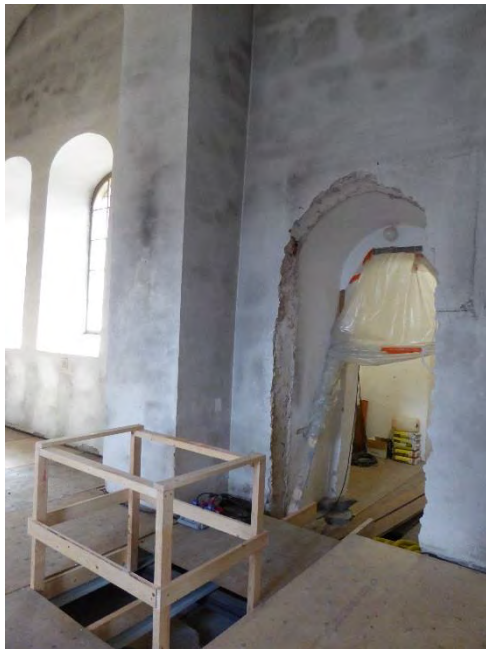
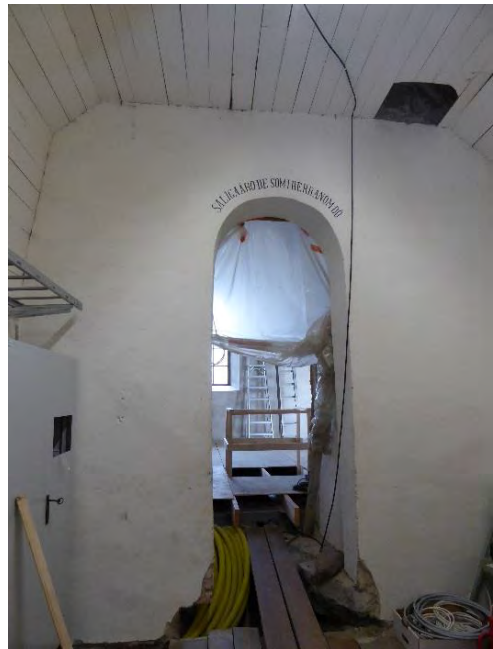
Figur 31. Återupptagen öppning mellan vapenhus och långhus, sedd från norr.  
Figur 32. Öppningen sedd från söder.

För att bättre kunna utnyttja utrymmet gavs tillstånd för att åter ta upp den öppning till långhuset som tidigare satts igen. Samtidigt sattes dörren mot söder igen. Exteriört bevarades emellertid det befintliga äldre dörrbladet. Igensättning av sydentrén utfördes med så kallad västkustskiva från Rockwool. Skivan ska vara isolerande och samtidigt tålig för den fukt som kan tränga in där dörren inte är helt tät utåt. Ett stort problem var att tröskelstenen lutade inåt mot vapenhuset, vilket förde med sig att vatten skulle komma att rinna in i konstruktionen. För att undvika detta valde man att försöka lyfta stenen och vinkla den utåt. I västra delen kunde man dock inte få loss stenen helt och man tvingades därför kapa den.

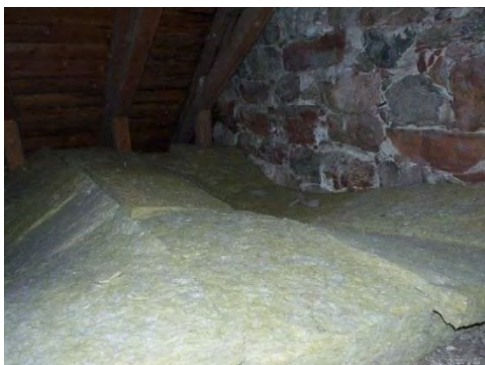
Figur 42. Påbörjad isolering över långhuset.

Vinden har isolerats med skivor av mineralull. Isoleringen är löst lagd och har inga infästningspunkter i valven. De spår som finns av det romanska taklaget och murresterna från det gamla östtornet ligger numer dolt. För att skydda träfragmenten har en fiberduk lagts mellan isolering och muren.

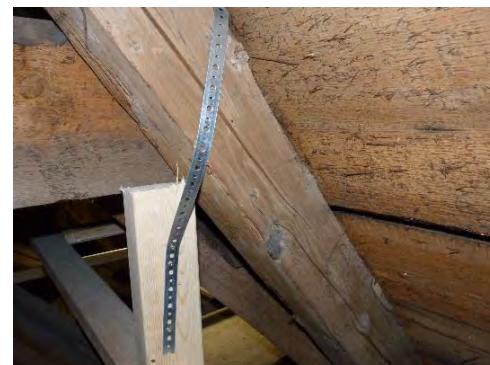
Figur 43. Upphängning av gångbryggor i takstolskonstruktionen. Infästningar enbart utförda i nytt virke.

För att förbättra tillgängligheten på vinden samt för att skydda isoleringen mot trampskador har nya gångbryggor tillkommit. Dessa är tillverkade så att de endast hängts i takstolarna utan infästningspunkter i denna, och är därmed helt reversibla.

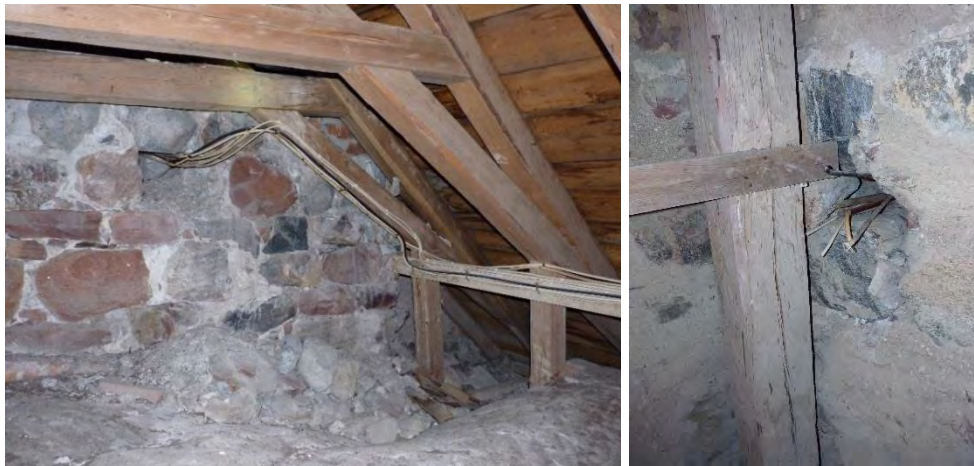
Figur 46. Befintlig öppning mellan långhusvind och torn sedd från långhuset.

Figur 47. Befintlig öppning mellan långhusvind och torn sedd från tornet.

Vinden över långhuset var tidigare endast tillgänglig via en lucka i norra korsarmens norra gavelröste. Då det av arbetsmiljöskalet inte var möjligt att nå denna på tillfredsställande sätt, utan ställningsbygge eller skylift, önskade man tillföra en möjlighet att nå kyrkvinden från tornet. Tillstånd till detta ingrepp i det medeltida murverket gavs av länsstyrelsen. En ny öppning togs upp i samma läge som ett äldre murgenombrott vilket enbart rymt plats för elkanalisation. Stenar togs bort ur murverket manuellt. För att säkra öppningen lades en stålbalk i överkanten. En standardlucka monterades i öppningen för att garantera brandklassning.

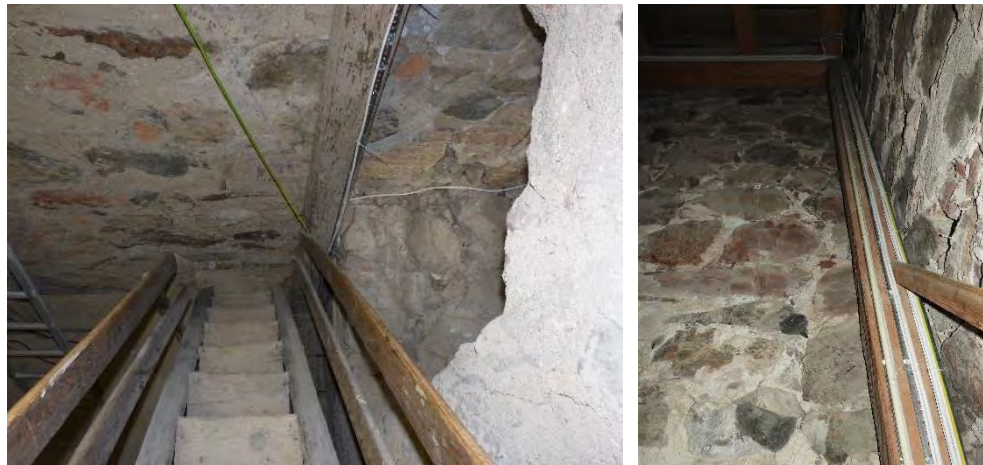
*Figur 56. Eldragningar i torn gjordes på skenor som monterades på underlaget för att minska antalet fästpunkter.*

*Figur 57. Eldragningar i torn gjordes på skenor som monterades på underlaget för att minska antalet fästpunkter.*

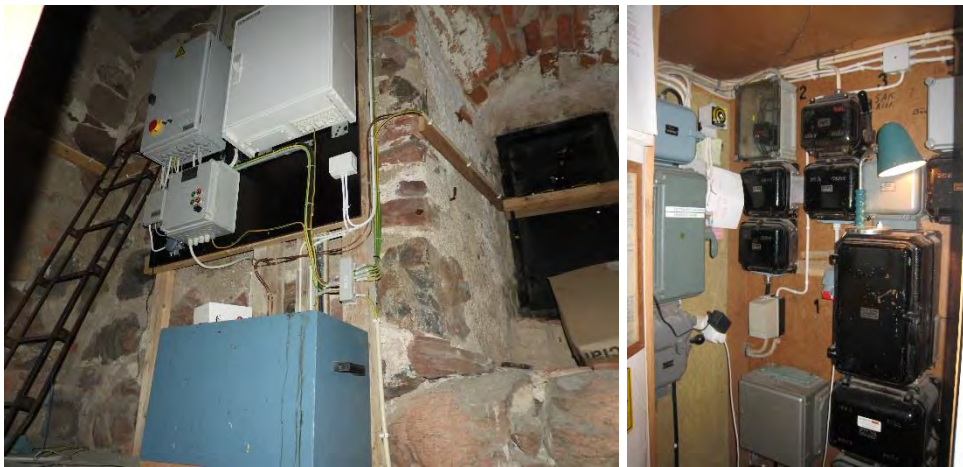
Figur 60. Nya tekniska komponenter monterade i tornet.  
 Figur 61. Äldre elcentral under torntrappan.

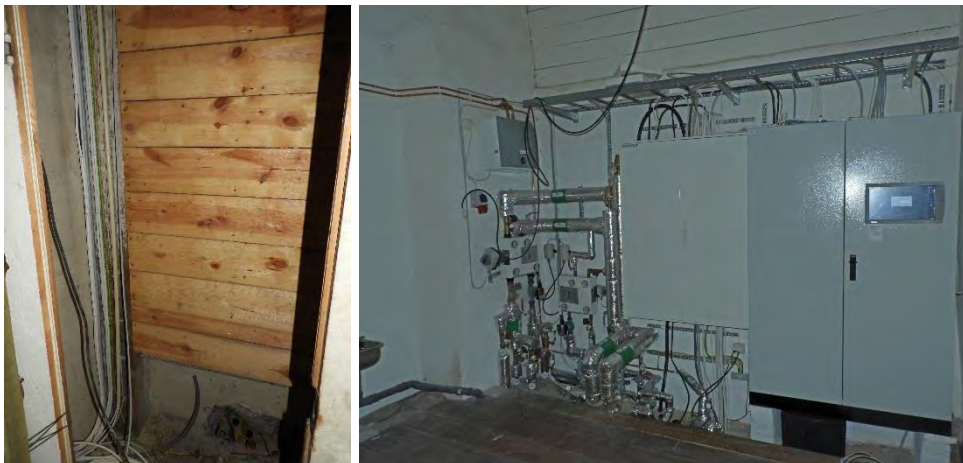
Figur 62. Den äldre elanläggningen under läktartrappan demonterades. Nya eldragningar upp till tornet går denna väg.  
 Figur 63. Ny elcentral och styranläggning i södra vapenhuset.

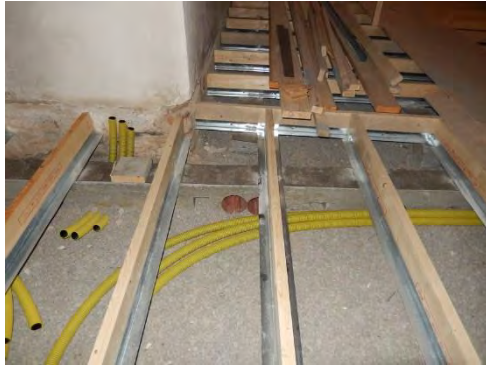
Figur 64. Nya eldragningar i kyrkorummet är dragna i slangar under golvet.  
Foto Svensk Klimatstyrning.

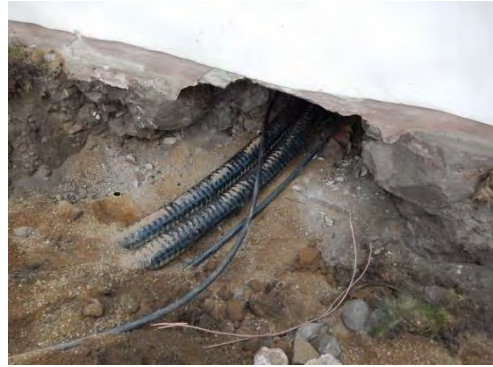
Figur 65. Inkommande el till södra vapenhuset under dess västra vägg. Foto Svensk Klimatstyrning.

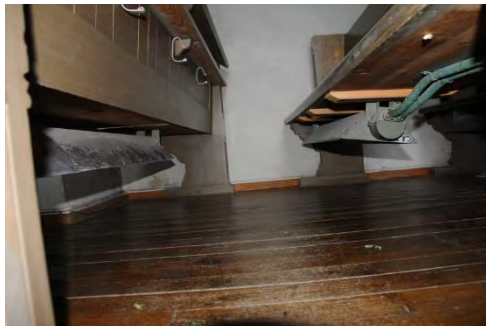
Kyrkan har tidigare haft ett system med direktverkande eluppvärmning. Värmeanläggningen hade installerats på 1950-talet vilket innebar att komponenterna var uttjänta och säkerheten befanns mycket bristfällig. Kapaciteten var för låg och möjligheten till effektiv styrning i det närmaste obefintlig. Kyrkorummet hade bland annat på grund av detta stora problem med nedsotning av såväl väggar som inventarier samt även torkskador på trä. Renoveringsarbetet har resulterat i ett styrt system med vattenburen värme, vilket föranlett mycket rördragning i kyrkan. I och med att golvkonstruktionen har gjorts om har större delen av rören kunnat förläggas dolda under golvet. Tanken är att tillämpa intermitterent uppvärmning där man kan hålla en lägre grundtemperatur, styrd av fuktigheten i kyrkan, och snabbt kunna höja temperaturen inför aktiviteter.

Figur 66. Gamla bänkvärmare. Foto Svensk Klimatstyrning.

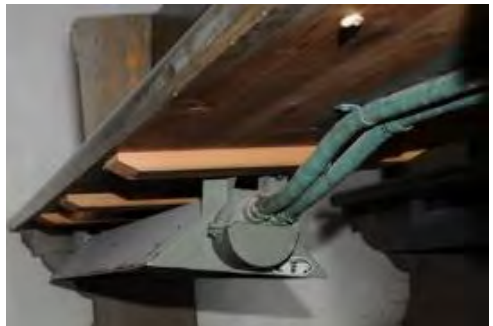
Figur 67. Gammal bänkvärmare. Foto Svensk Klimatstyrning.

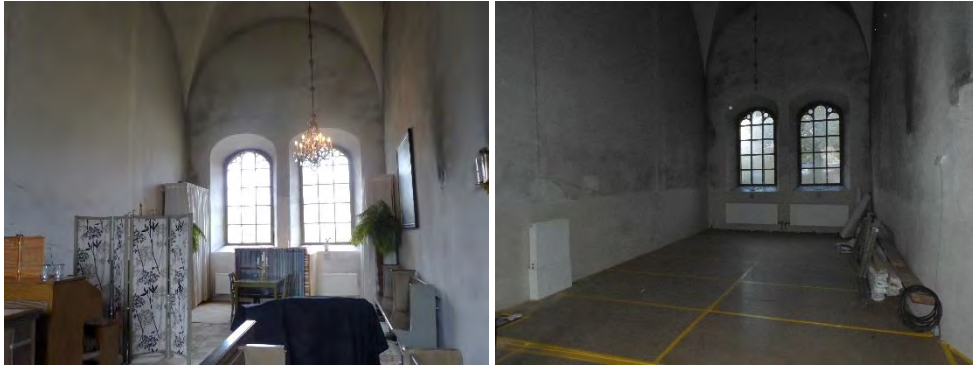
Figur 68. Tidigare elradiatorer under fönster i norra korsarmen.

Figur 69. I norra korsarmen har flera förslag utgått vilket innebär att radiatorerna nu åter fått en placering under fönstren samt en på västra väggen.

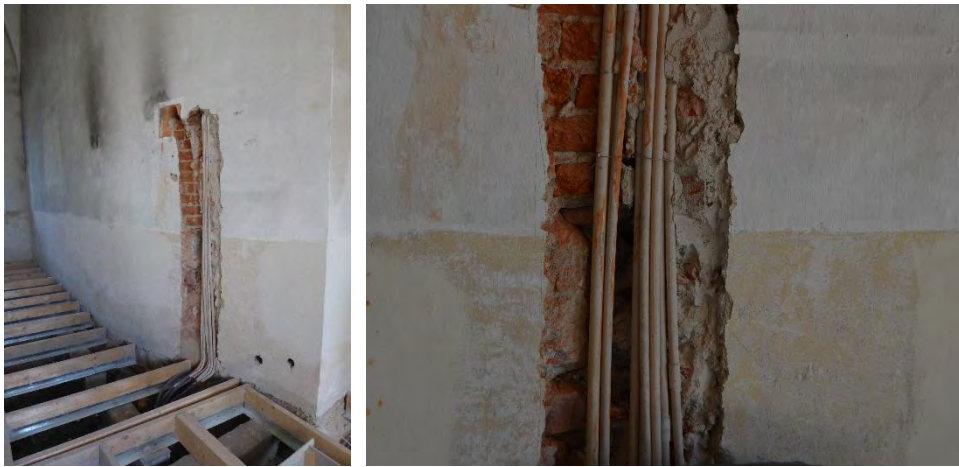
Figur 70. Befintliga eldragningar var sedan tidigare inbilade i väggen mellan norra korsarmen och den tidigare predikstolstrappan. Några av ledningarna flyttades för att få plats med värmerören.

Figur 71. Befintliga eldragningar var sedan tidigare inbilade i väggen mellan norra korsarmen och den tidigare predikstolstrappan. Några av ledningarna flyttades för att få plats med värmerören.

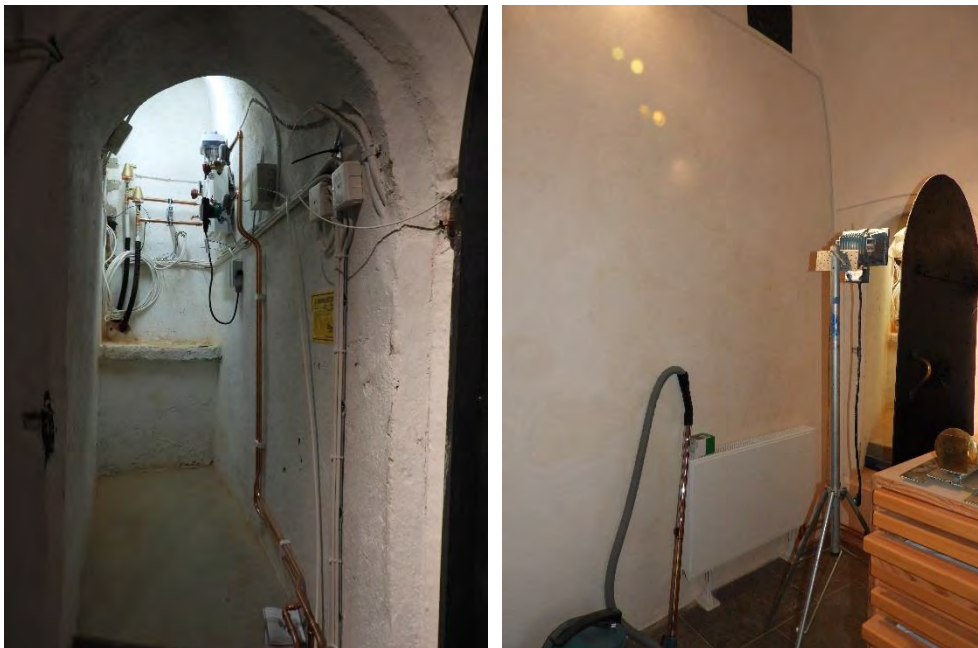
Figur 72. Nya rör för vattenburen värme via den gamla trappan till predikstolen.

Figur 73. Ny radiator i sakristian.

Den vattenburna värmen har dragits in i sakristian via platsen för den gamla predikstolstrappan. Den gamla öppningen i muren sattes igen med tegel i samband med att predikstolen togs bort 1906–1907. Håltagning har utförts i denna igenmurning. Redan sedan tidigare hade ett större spår för elrör bilats in i väggen i detta läge. Några av dessa befintliga elrör kunde flyttas för att lämna plats åt de nya värmerören. Värmerören kan dock inte böjas 90 grader varför man var tvungen att bila bort lite på naturstenen i nedre delen samt lägga på något mer puts.

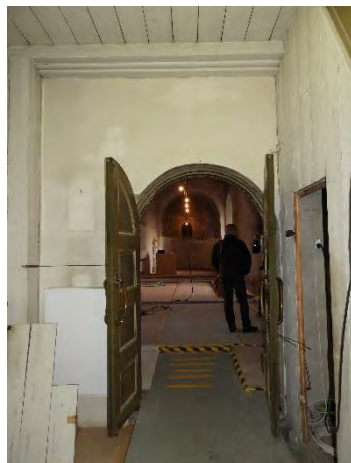
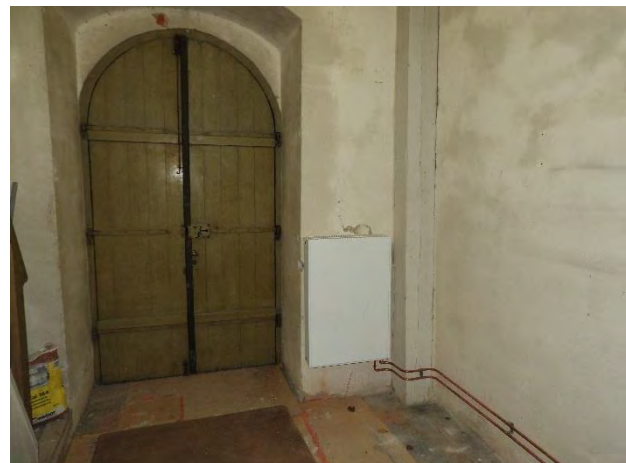
Enligt ursprungsförslaget skulle en längre radiator placerats på norra väggen. Istället tillkom en kortare radiator på västra väggen, norr om porten och en på östra väggen norr om dörren till långhuset. Genom flytt av radiatorerna påverkas medeltida murverk i samma utsträckning som tidigare, eller möjligen i något mindre omfattning. Trots att det är två radiatorer som tillkommer sitter bara den ena på en medeltida vägg, medan den i öster sitter på väggpartiet som tycks ha tillkommit 1906.

Figur 76. Radiator har tillkommit i vapenhusets nordöstra hörn.

Figur 77. Ny radiator i vapenhusets nordvästra hörn.

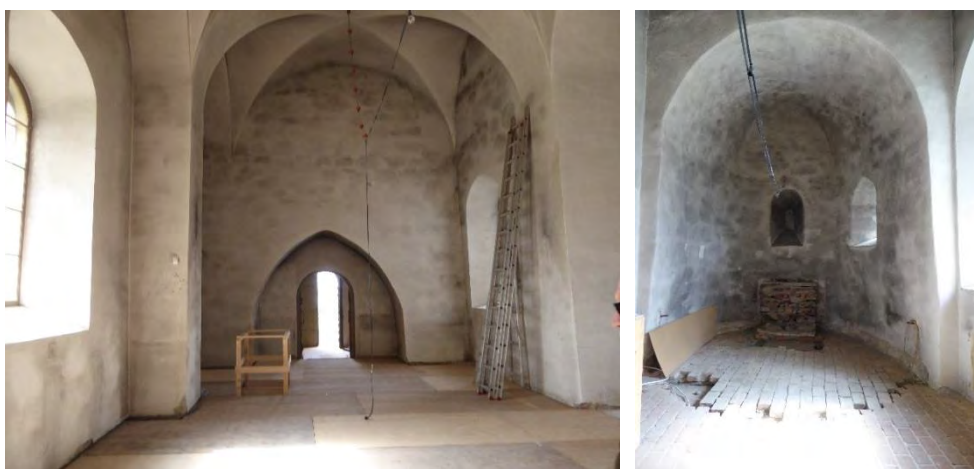
Figur 78. Långhuset sett mot väster. En rörelsedetektor är redan placerad på den pelare på södra väggen dit man omplacerat en ny rörelsedetektor. Ny detektor kommer emellertid att placeras inne i hörnet för att underlätta kabeldragningen.

Figur 79. I koret utgår en radiator under det lilla sydfönstret.

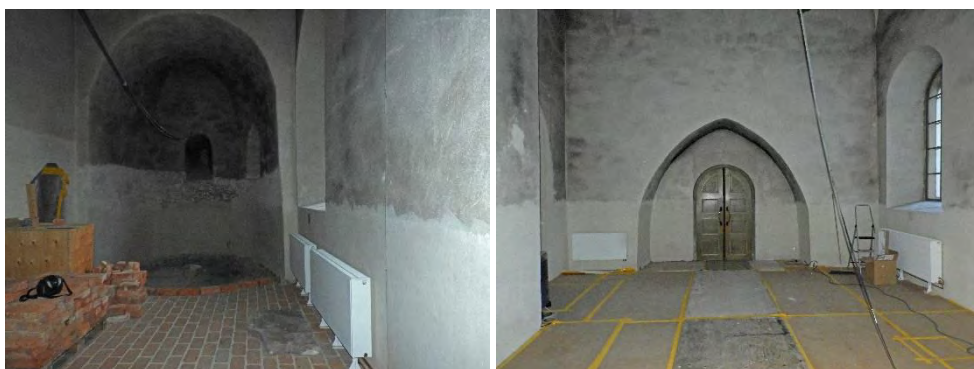
Figur 80. Nya radiatorer vid korets södra vägg,

Figur 81. Nya radiatorer i kyrkans västra del.

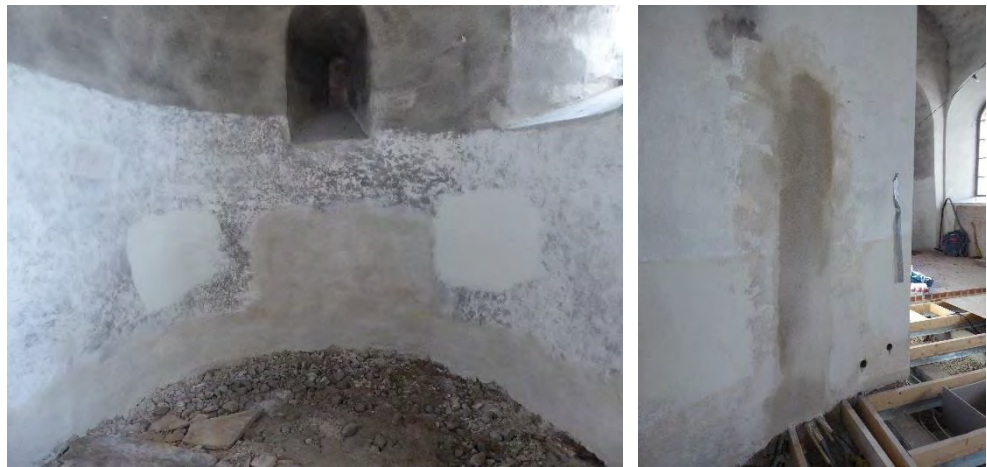
Figur 84. Putslagning i koret (de två ljusare fläckarna är provstrykningar av väggenlören).

Figur 85. Putslagning där rör går in från norra korsarmen till tidigare predikstolstrappa.

Putslagningar har gjorts i första hand i koret, vid den återupptagna öppningen till södra vapenhuset samt där värmeledningsrören passerar in mot sakristian. Lagning är utförd med fabriksblandat lufthårdnande kalkbruk från Weber. Där öppningen mellan långhus och södra vapenhuset åter tagits upp förekom relativt mycket bomputs. I synnerhet de yttre, tjocka putslagren som troligen är tillkomna vid 1906–1907 års renovering knackades bort.

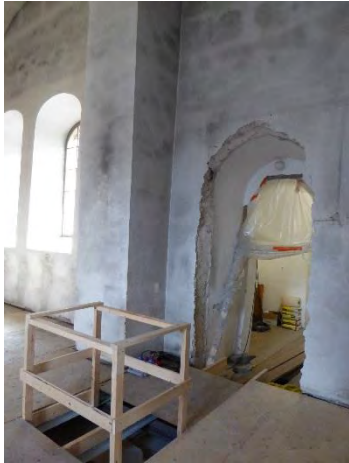
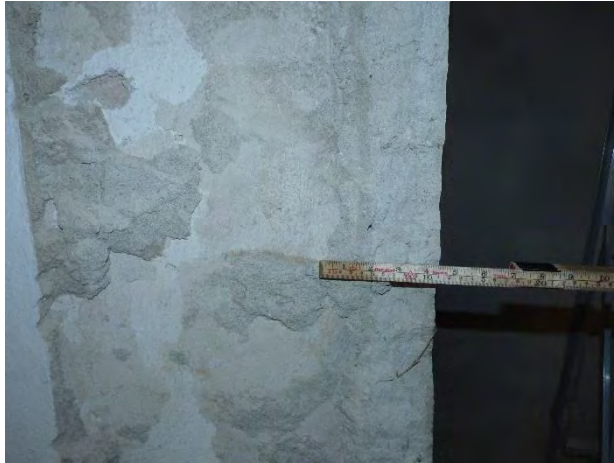
Figur 86. Återupptagen öppning till södra vapenhuset.

Figur 87. Tjocka putslager på väggarna anas vid öppningen.

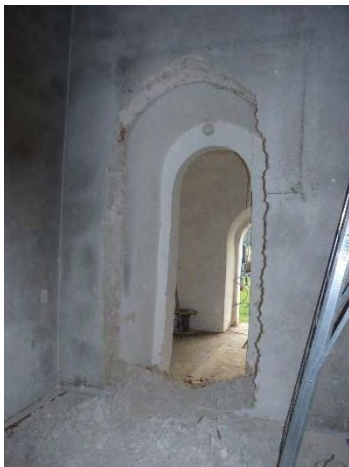
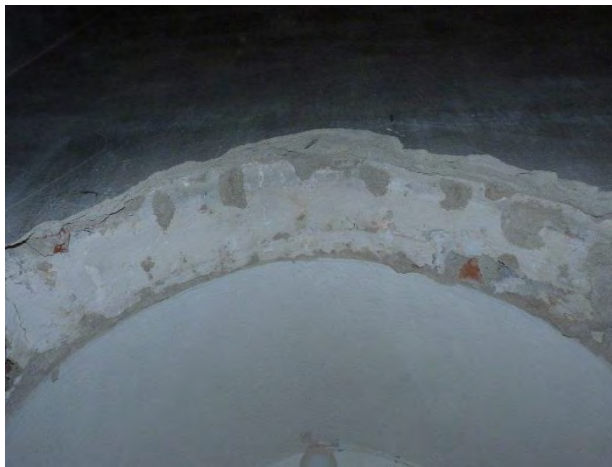
Figur 88. Återupptagen öppning till södra vapenhuset.

Figur 89. Tjocka putslager anas i öppningens ytskikt.

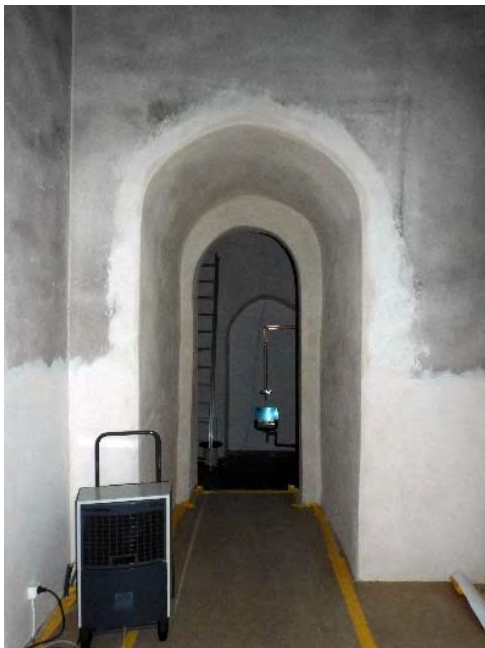
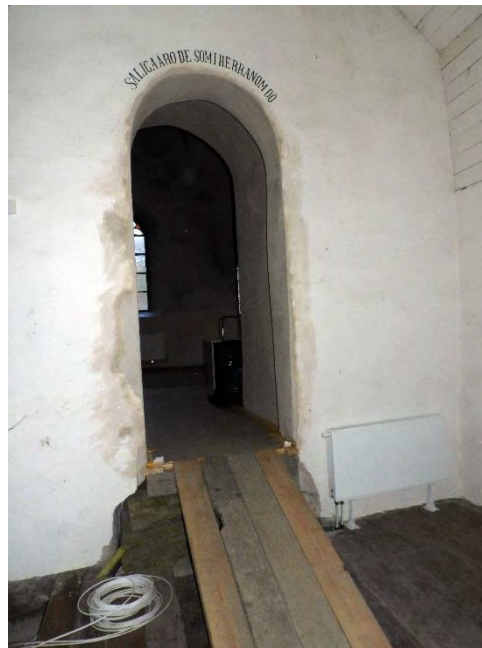
Figur 90. Återställd öppning sedd från långhuset.

Figur 91. Återställd öppning sedd från södra vapenhuset.

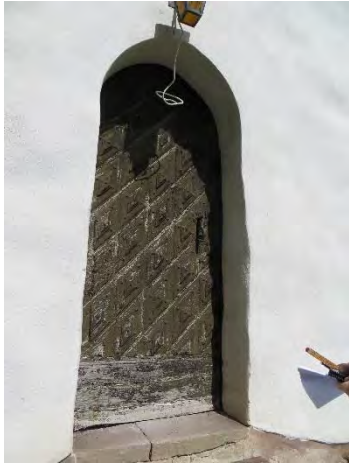
Dörrbladets konstruktion var i gott skick, men de målade skikten var mycket dåliga. Detta trots att man tycks ha behandlat dörren så sent som 1994. Troligen kan orsakerna till detta sökas i att den sitter i ett utsatt söderläge, samt att den har en underliggande äldre tjärbehandling som tränger igenom ytan. I synnerhet i dörrbladets övre del återfanns tjocka tjärskikt. Möjligen kan även kvaliteten på insatserna 1994 spela in.

*Figur 92. Södra porten före åtgärder.*

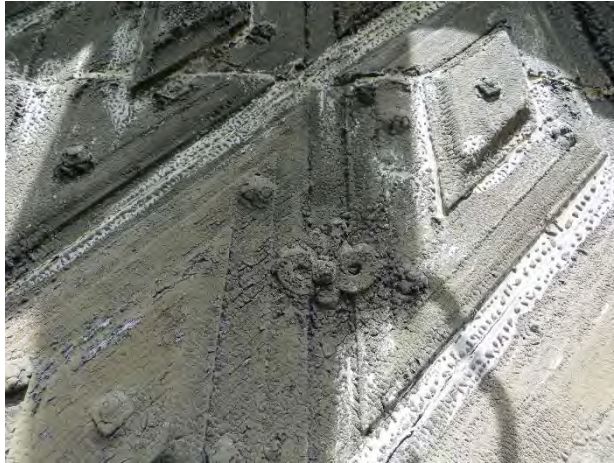
*Figur 93. Detalj södra porten före åtgärder.*

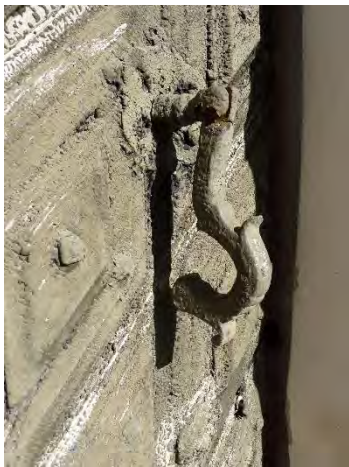
*Figur 94. Dörrkläpp med tjocka färglager.*

Dörren rengjordes från äldre färgskikt med kemisk produkt, ES från Takcare. Neutralisering efter åtgärd utfördes med ljummet vatten. Därefter skrapades färg- och tjärskikt försiktigt bort. Skikten släppte relativt enkelt från underlaget.

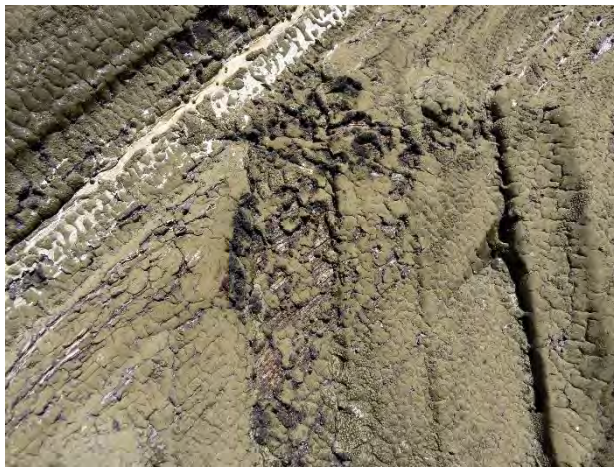
*Figur 95. Underliggande tjärskikt.*

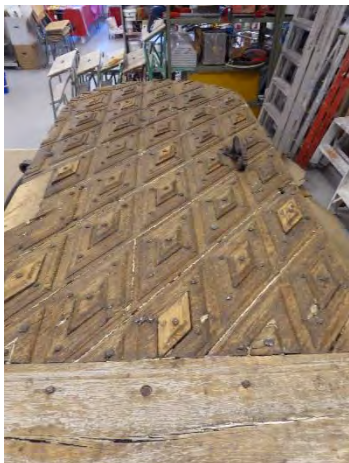
*Figur 96. Dörrbladet rengjort. Äldre trälagningar ansas.*

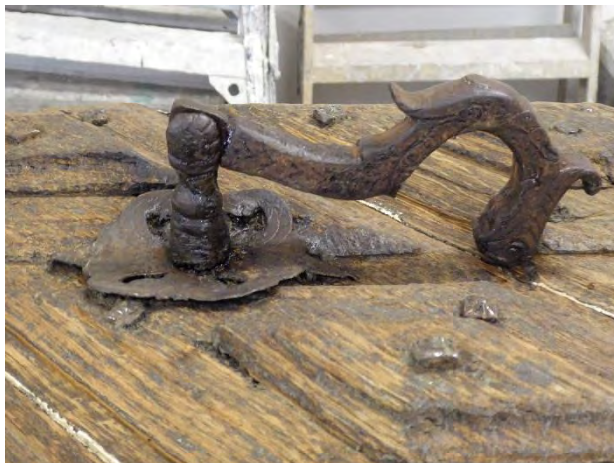
*Figur 97. Dörrkläppen rengjord.*

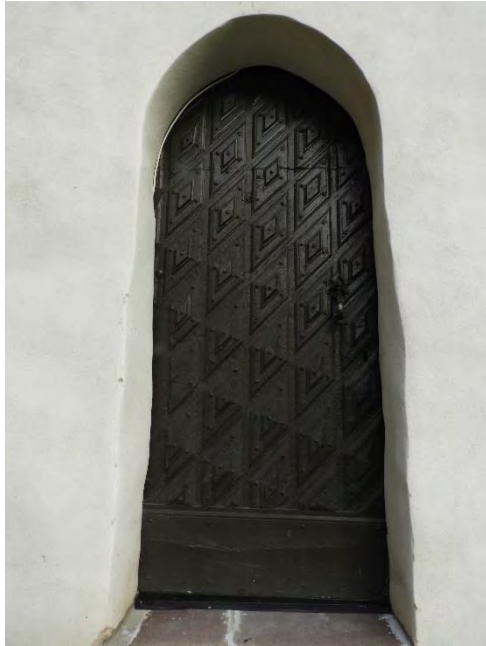
*Figur 98. Dörren efter åtgärder.*

Dörren är ommålad med linoljefärg från Engwall o. Claesson i kulören 1A-30 enligt RAÅ:s linoljefärgslikare. Dörrkläppen är behandlad med linolja för att tjocka färgskikt inte ska dölja den dekorativa utsmyckningen. I övrigt är järndetaljer målade med samma färgtyp och kulör som dörrbladet.

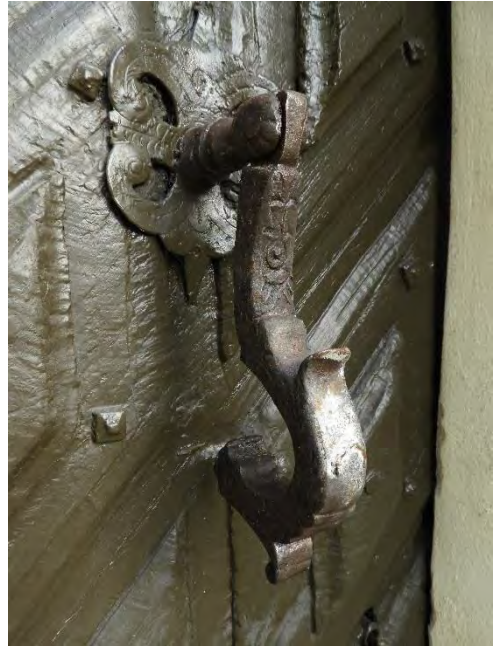
*Figur 99. Dörrkläpp efter åtgärder.*

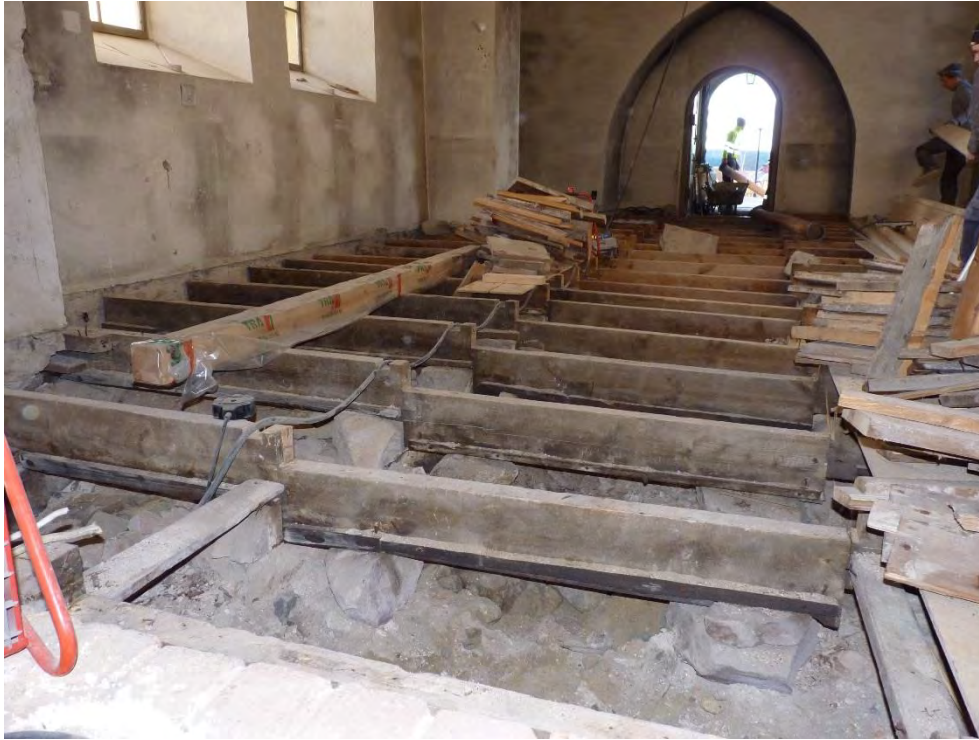
Långhusets bjälklag låg på stenplintar av i huvudsak valda naturstenar. Bjälklagets undersida hade huggits ur på plats för att passa mot stenarna. I trossbotten låg en tung fyllning, bestående av jord, grus, sten, kalkbruk, träflis med mera. Blindbotten var tunn, ibland tillverkad av återanvänd inredning. Golvbrädor av spontat virke, 10 cm bredd, 3,5 cm tjocklek i bänkkvarter. I första hand var golvet spikat i spanten med klippspik, men det förekom även trådspik. Överkant blindbotten till underkant golv var 15 cm (uppmätt i norra korsarmens sydöstra parti). Många rötangrepp förekom på golvbjälkar, i synnerhet mot ytterväggarna. Golvbrädorna var i flera fall insektsangripna eller sprack vid demontering.

*Figur 100. Äldre bjälklag sett från öster.*

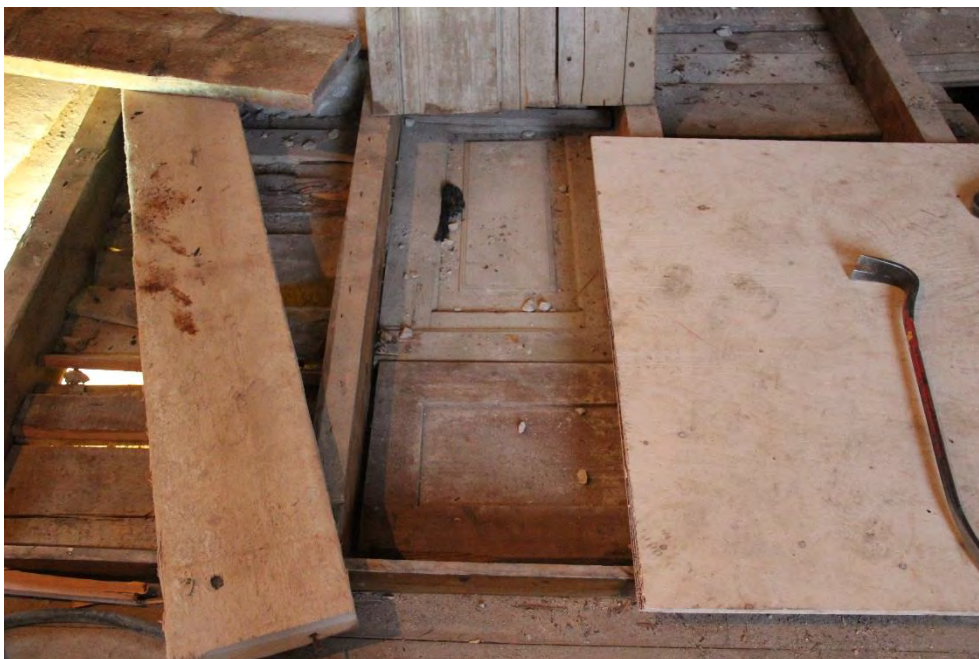
*Figur 101. I blindbotten förekom återanvända bänkgavlar.*

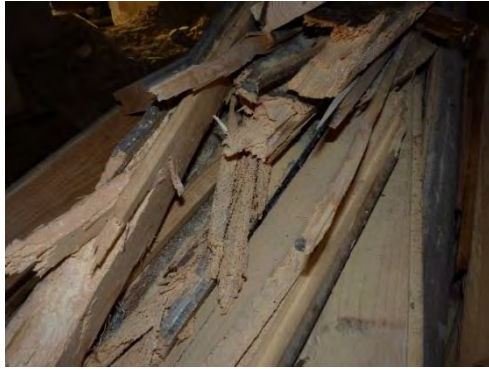
Figur 102. Exempel på insektangripet golvvirke.

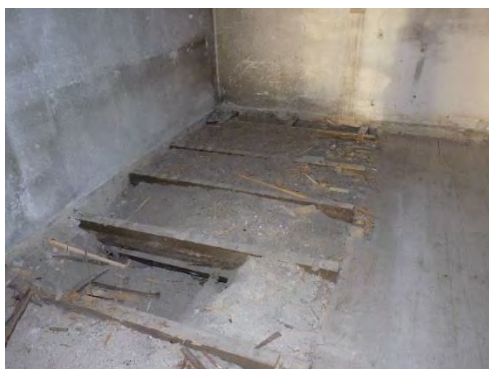
Figur 106. Norra korsarmen sedd mot norr.

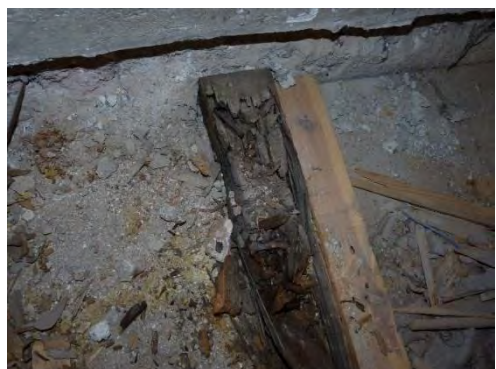
Befintliga rötskador med befintliga förstärkningar av bjälke 5, 6, 7, 8, 9 och 10 från norr räknat. Rötskadorna i det äldre virket var ganska omfattande. I synnerhet bjälke 9 och 10 var helt av i anslutning till väggen. Samma typ av fyllning i trossbotten även där man förstärkt bjälklaget. Delar av en äldre bänkinredning är återfunnen i blindbotten. Delvis kollapsad blindbotten. De rötskadade bjälkarna tycks ha varit ytbehandlade på något sätt. Ett yttre skal hade bevarats av bjälken trots att resten av virket i princip var helt borta.

Figur 107. Bjälke 9 eller 10 i anslutning till västra väggen.

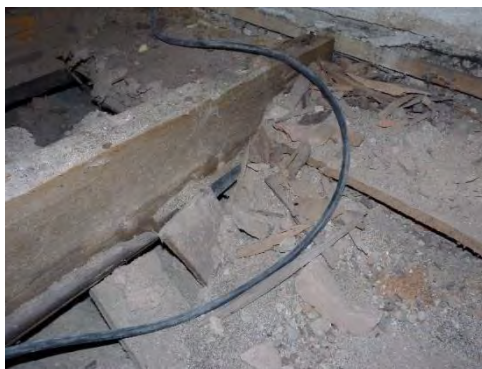
Figur 114. Norra bänkkvarterets östra parti. Kollapsad blindbotten, tidigare upplagd på återanvänd profilerad list (bildens nedre vänstra hörn).

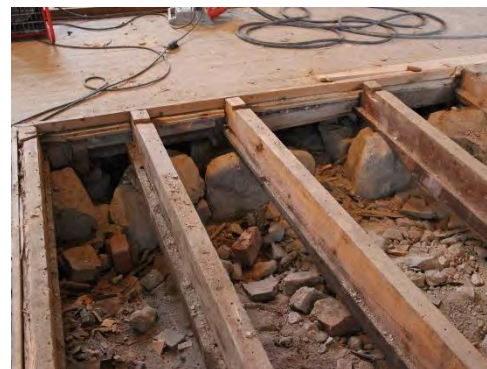
Figur 115. Äldre bjälklag lagt på stenplintar. Bjälkarna justerade efter stenarnas höjd.

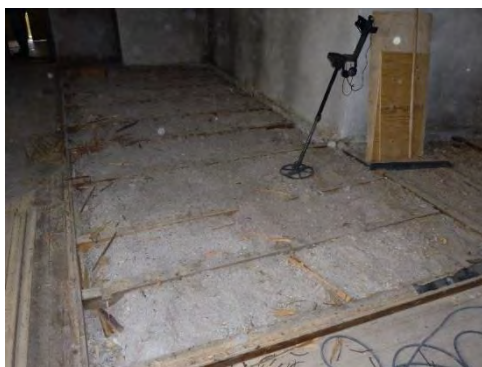
Blindbotten kollapsad i väster. Små rötskador i bjälkar. Golvbrädorna sprack sönder då man försökte ta upp det.

Figur 116. Norra bänkkvarteret mot väster.

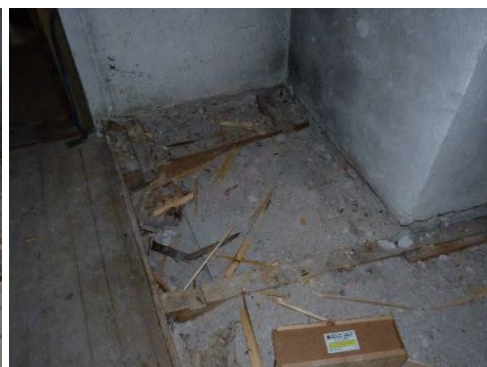
Figur 117. Kollapsad blindbotten längst i väster.

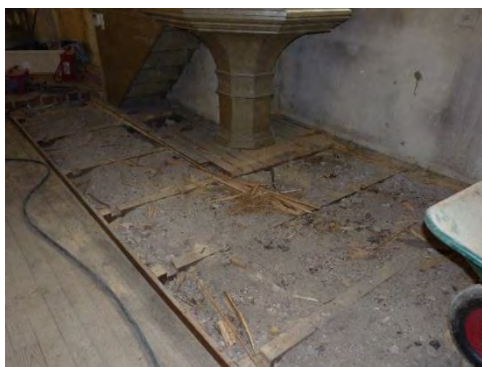
Golvbrädorna hade kraftiga insektsangrepp, i synnerhet i partiet närmast koret och vid ytterväggen. I väster hade blindbotten kollapsat.

Figur 118. Långhusets södra kvarter vid predikstol.

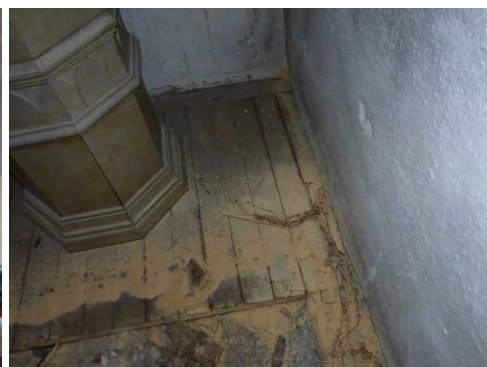
Figur 119. Långhusets södra kvarter vid predikstol. Rötskador utmed yttervägg.

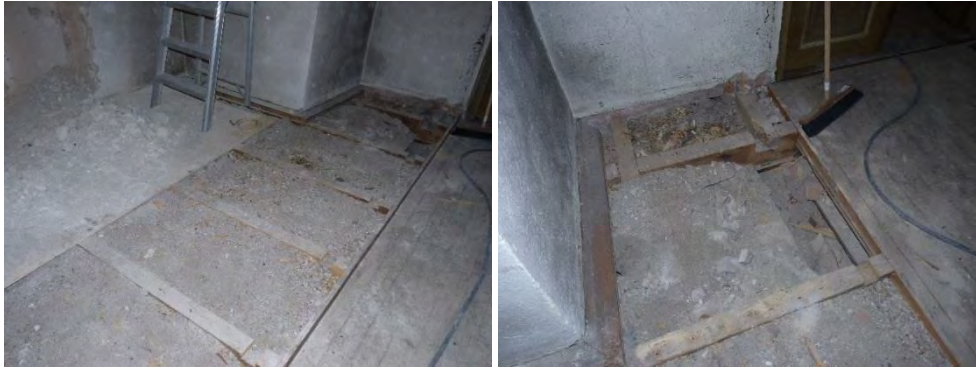
Figur 120. Södra bänkkvarterets västra parti.

Figur 121. Kollapsad blödbotten längst i väster.

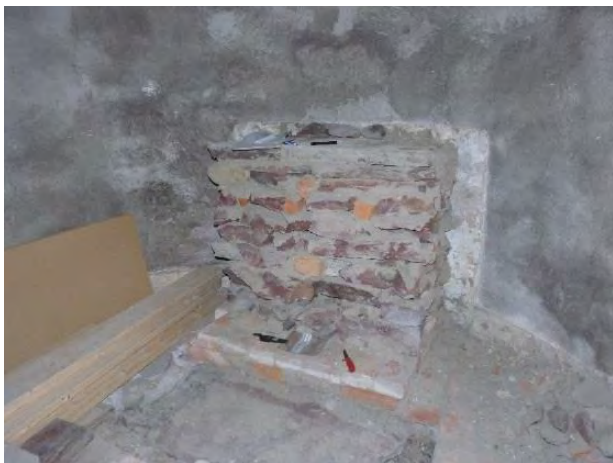
*Figur 130. Tegelskalet runt om altaret demonterat och kärnan av röd sandsten framträder. Under konstruktionen ligger en bas av tegel.*

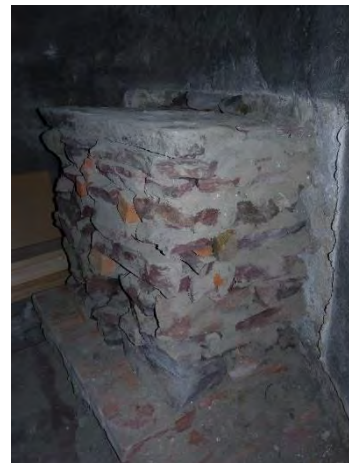
*Figur 131. Altaret sett från söder. Man anar tegelbasen samt de utjämnande skikten av lerbruk som ligger dels mellan stenarna och dels utanpå för att jämna ut mot tegelskalet.*

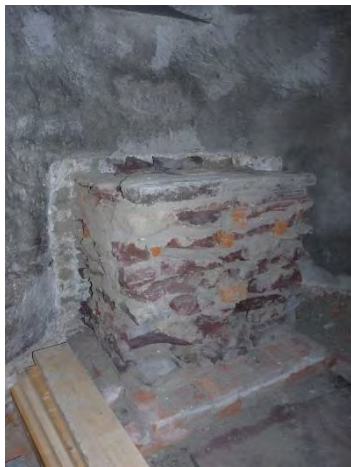
Figur 134. Altaret sett från nordväst. De tjocka utjämnande lagren av lerbruk som tidigare satt mellan kärnan av sten och ytterhöljet av tegel är till större delen borta. Överst ligger en slät stenhäll.  
Figur 135. Häll av röd sandsten som ligger framför altaret. Söder om denna finns inslag av kol i marken under teglet.

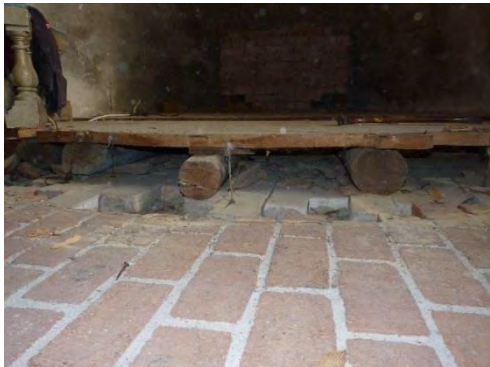
Golvbrädorna i koret var delvis insektsangripna men har kunnat demonteras i helt skick. Golvet bestod av ospontat virke, omkring 9,5 tum bredd och 2 tum tjocklek. Bjälklaget bestod av okantat, obarkat virke. Bjälklaget i koret saknade den tunga bjälklagsfyllning som återfanns i resten av kyrkan. Underliggande äldre tegelgolv bestod av löst liggande tegelstenar i sand. Teglet kommer att återanvändas i koret i samband med att den inre renoveringen färdigställs.

Figur 149. Korgolvet ligger på bjälkar av okantat, obarkat virke. Under bjälkarna anas ett äldre tegelgolv.

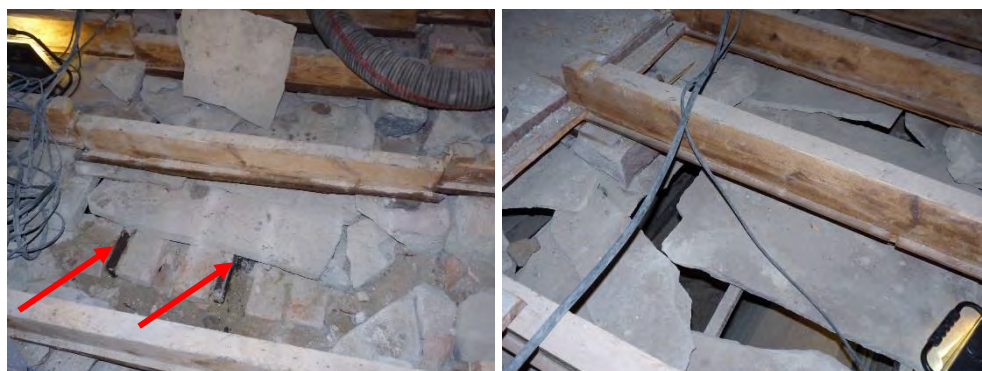
Tegelstorleken är 30×14×6,5 cm. Utrymmet är täckt uppåt med 3–4 cm tjocka kalkstensskivor. Skivorna har ojämna former och är mycket varierande i storlek. Hällarna hålls uppe med smidda järnstänger av formatet 40×35 mm. Ytan är emellertid korroderad varför måtten inte är de ursprungliga.

Figur 153. Stenskiivorna bärs upp av smidda järn vid pilarna.

Figur 154. Gravkryptan sedd mot nordöst. Stenskiivorna har ojämna former och täcker inte hela det underliggande tomrummet. En kista anas under stenskiivorna.

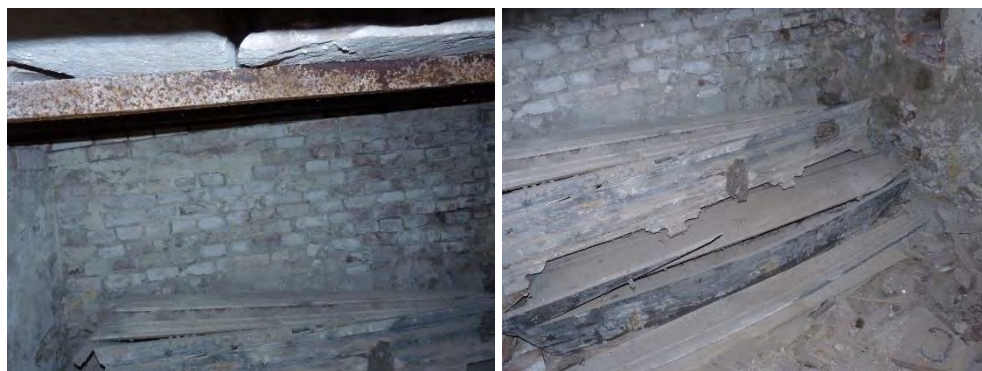
Figur 155. Stenskiivorna vilar på smidda järn, se bildens överkant.

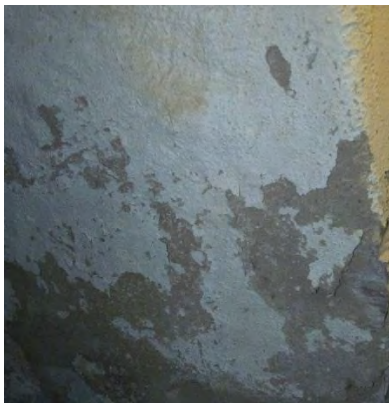
Gravkryptan är murad i tegel. Väggen mot söder har putsrester samt spår av vit avfärgning. Putsen är gråaktig, möjligen lerblandad. I övrigt oputsade tegelmurar.

*Figur 161. Spår av färg och grå, underliggande puts på södra väggen i kryptan.*

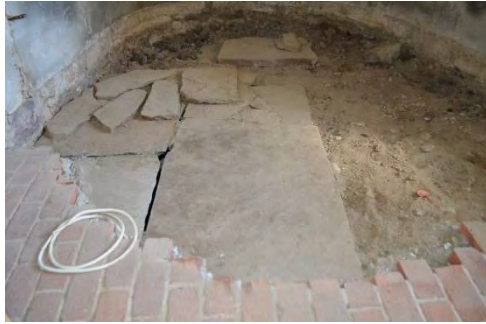
I koret framkom en gravkrypta som även den var täckt med hällar i röd sandsten, vilandes på smidda järnbalkar. Hällarna togs ej bort varför det inte är känt i vilket skick gravkryptan är idag. Kryptan besiktigades även i januari 1899 av Oscar Almgren (ATA). Han beskrev då att det fanns två gravkammare i koret, murade i tegel. Mellan de två kamrarna fanns en tegelvägg med två små gluggar. Den södra kammaren hade en glugg ut genom ytterväggen på södra sidan. I båda kamrarna fanns flera kistor.

Figur 162. Stenhällar täcker kryporna i koret.

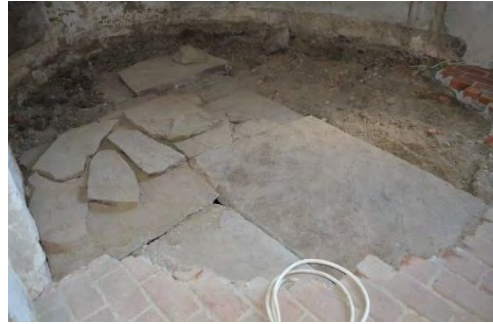
Figur 163. Stenhällar täcker kryporna i koret.

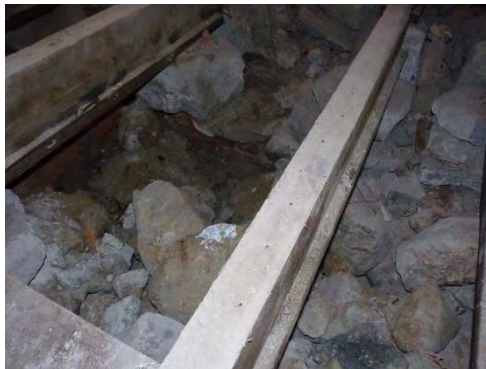
Under golvet i mittgångens mellersta del anades vad som kan vara en murad konstruktion, exempelvis en gravkrypta. Tegelstorleken är cirka 30×14×7 cm. Murbruket är helt urlakat men man ser spår av kalkklumpar. Möjligen har det varit lerblandat. Utrymmet har håligheter men är helt stenfyllt.

Figur 164. Möjlig stenfylld gravkrypta i långhusets sydöstra del.

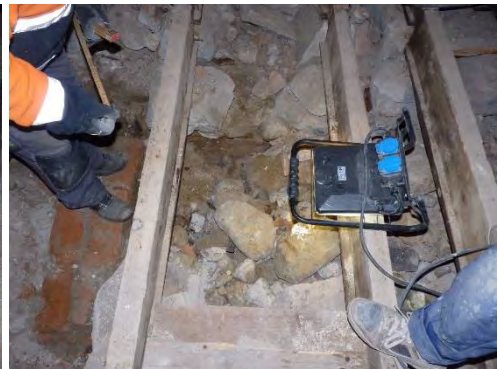
Figur 165. Möjlig stenfylld gravkrypta i långhusets sydöstra del.
