# Ytterenhörna kyrka

## Ny el-, värme- och styranläggning

Antikvarisk rapport

Ytterenhörna kyrka  
Ytterenhörna socken  
Södertälje kommun  
Stockholms län  
Södermanland

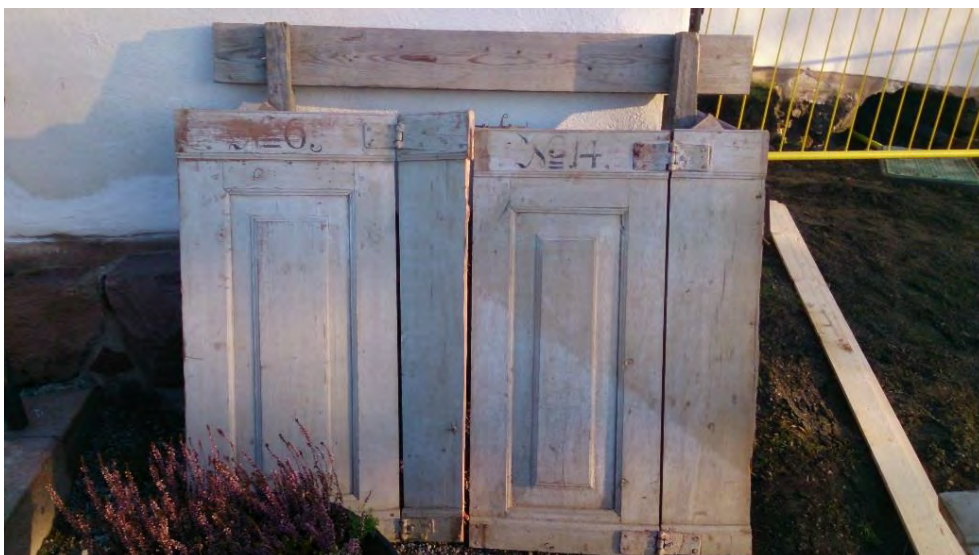
95 cm höjd, 45,5 cm bred dörr, mellanstycke 16,5 cm bredd. Fyllningens storlek (anslutning till ramen) 25 cm bredd, 68 cm höjd (inre del av fyllning cirka 16,5 cm bredd, 59 cm höjd).

95 cm höjd, 42 cm bred dörr, 20 cm bredd mellanstycke. Skjutregel 12 cm, gångjärn 16×5,5 cm.

Gavlarna är målade med en ljus grön kulör som motsvarar cirka NCS 2005Y (möjligen lite mer svart). Gavlarna är tillvaratagna och förvaras av församlingen.

Figur 166. De två mätta bänkinredningsfragmenten.

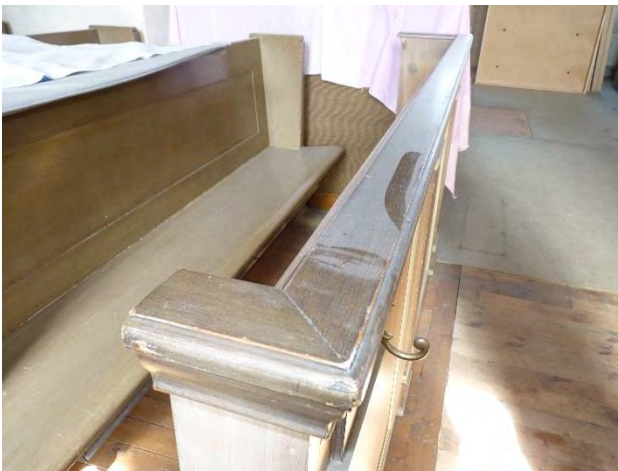
Figur 176. Stommen i bänken är densamma som jugendinredningen men den övre delen på gavlarna har kapats och ryggen ändrats. Jämför figur 170.

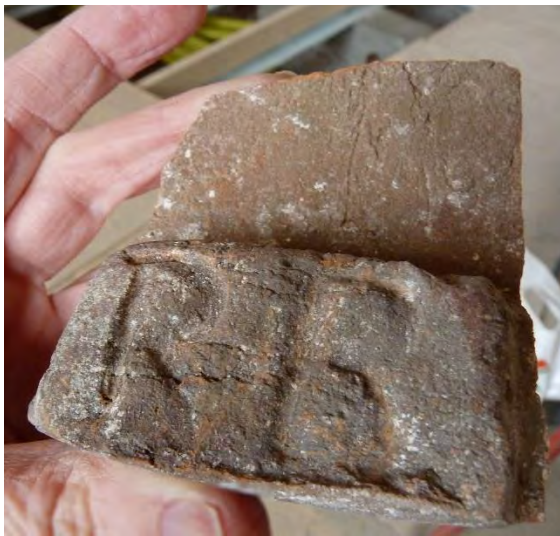
*Figur 180. Fragment av taktegel, stämplat R.B, återfunnet i trossbotten. Stämpeln står troligen för Ragnhildsborgs tegelbruk i Västertälje socken.*
