Björksta kyrka

Tak- och fasadrenovering samt ommålning av kyrkbänkar

Antikvarisk rapport

Björksta prästgård 2:2
Björksta socken
Västerås kommun
Västmanlands län
Västmanland

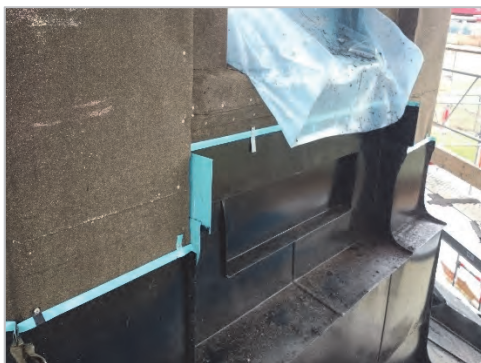
Figur 19. Lanterninen med papp och ny plåt. Foto Helén Sjökvist.

Bytet av plåten på långhustaket och spiran utfördes med en polyesterbelagd 0,6 mm stålplåt, som ska vara ommålningsbar med linoljefärg. Man har använt plåtstorlekar som ska ge samma utseende som tidigare, men med dubbelfalsat utförande. Som en följd av dubbelfalsningen har även tvärfalsarna fått förskjutas något. Även på lanterninen och spiran har de äldre falsmönstret följts, men med dubbelfalsat utförande. Stora delar av arbetet med tillklippning och falsning har skett på verkstad. Ny underlagspapp med kvalitet 2200 YAP har lagts under plåten. Hörntornens plättäckning var nyare och befintlig plåt har behållits.

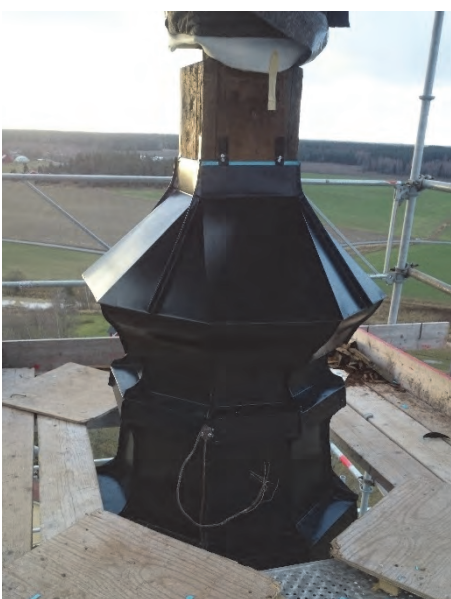
Figur 44. Ny plättäckning. Foto Aros plåt.

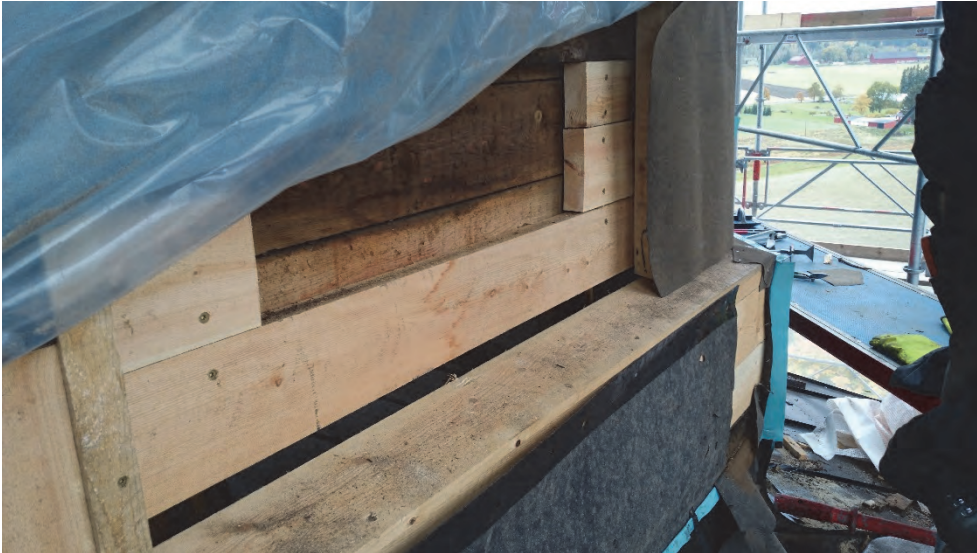
Figur 63. Pågående lagningar i speglar under lanterninfönster. Foto Aros plåt.

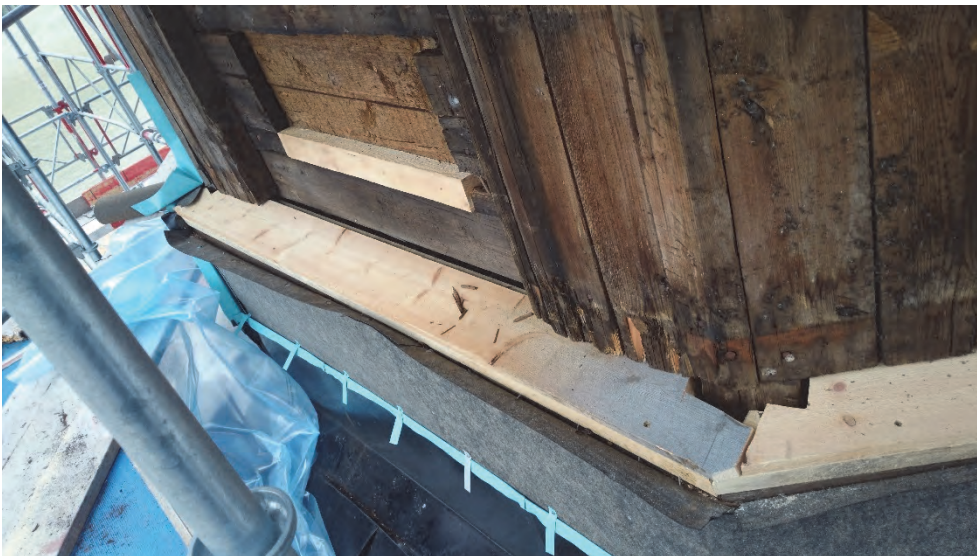
Figur 64. Lagningar i speglar under lanterninfönster. Foto Aros plåt.

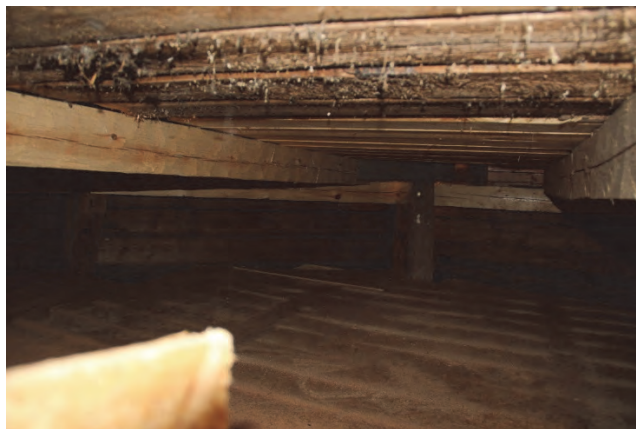
Figur 75. Nya, bilade bjälkar under lanterninens golv. Foto Lisa Skanser.

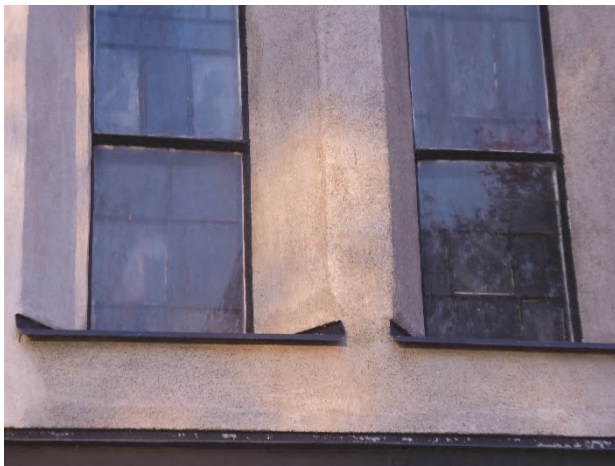
Figur 78. Korfönster efter åtgärder.

Korfönstret är tillverkat av gjutjärn vilket hade omfattande ytrost. Kittet var i mycket dåligt skick och saknades till stora delar. Gjutjärnsbågen har skrapats och rostskyddats med Isotrol rostgrundolja samt målats med Isotrol pansar.

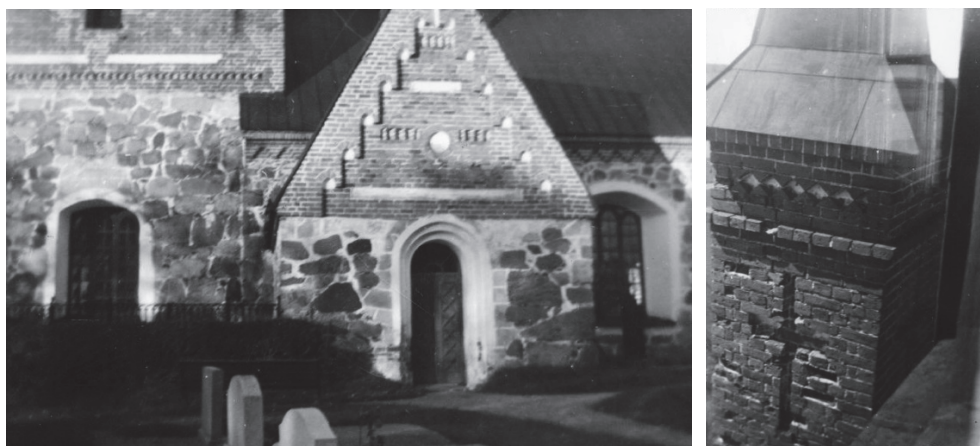
Figur 80. Södra vapenhuset. Antydning till bemalad puts kring entrén. Okänd fotograf och år, ATA.
Figur 81. Ett av hörntornen med åtminstone delvis putsade blindingar. Skadat tegel. Okänd fotograf och år, ATA.

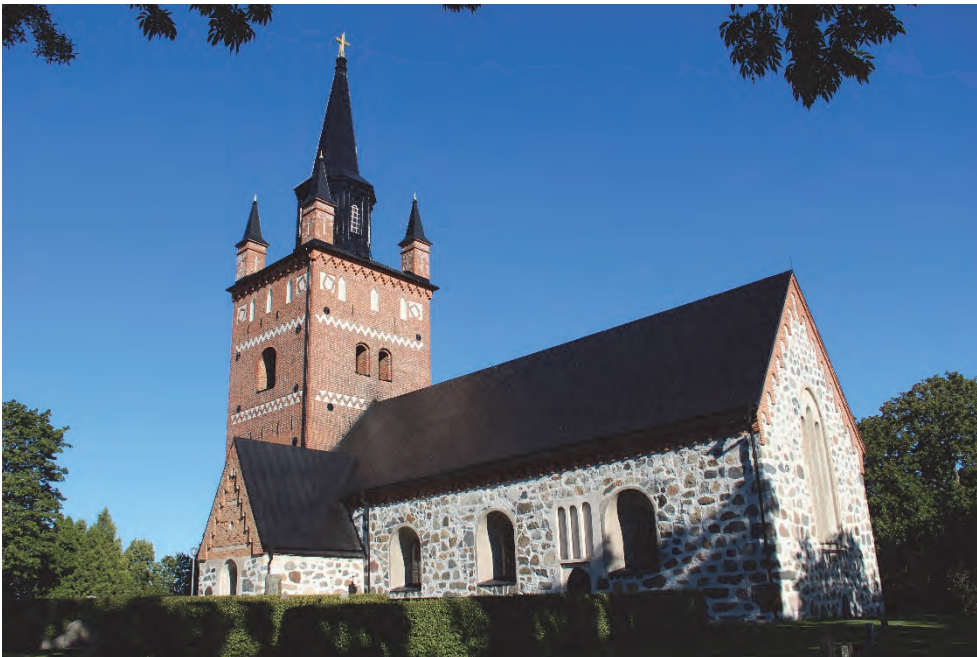
Figur 91. Kyrkan sedd från sydöst efter genomfört arbete. Foto Helén Sjökvist.

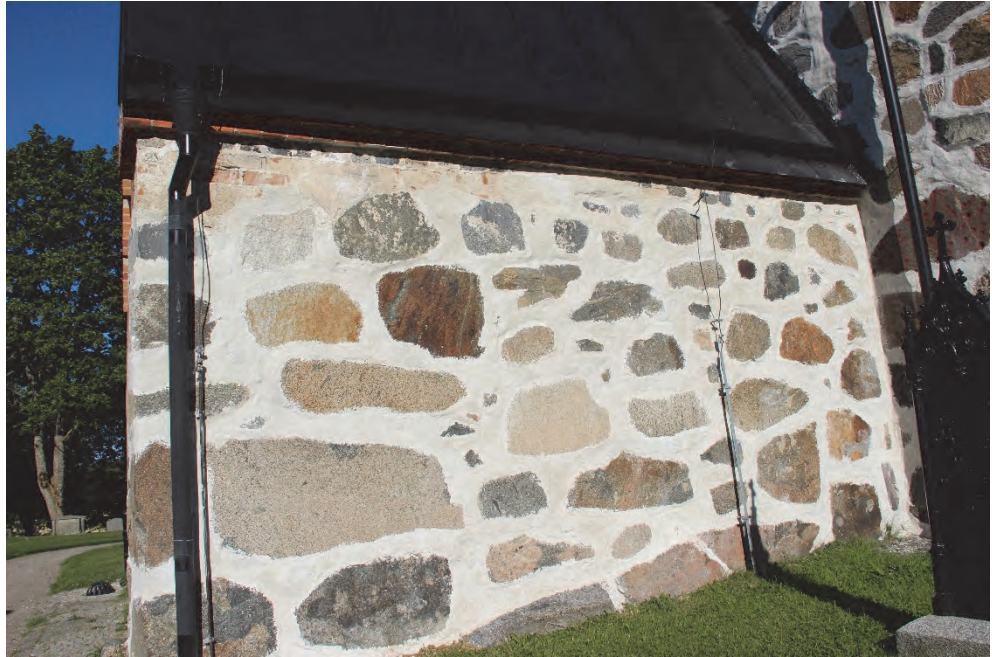
*Figur 92. På vapenhusets östra sida har ett parti med äldre fog och puts sparats under takfoten.
Foto Helén Sjökvist.*

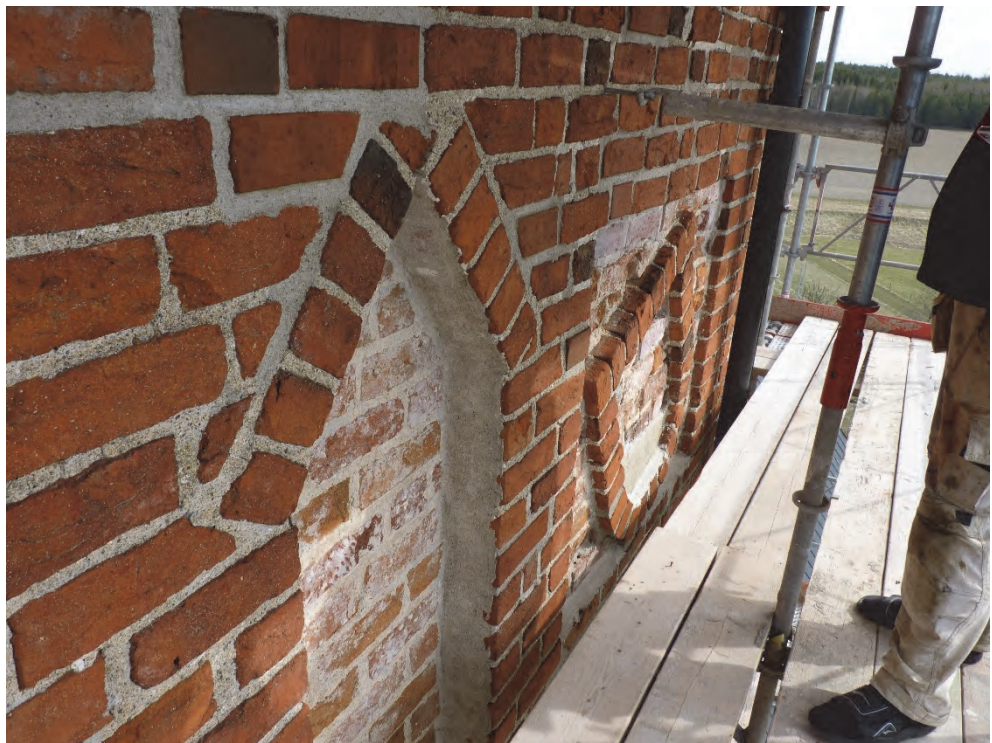
*Figur 93. Bländeringar på tornets södra sida har i princip knackats rena från tidigare puts.
Foto Helén Sjökvist.*

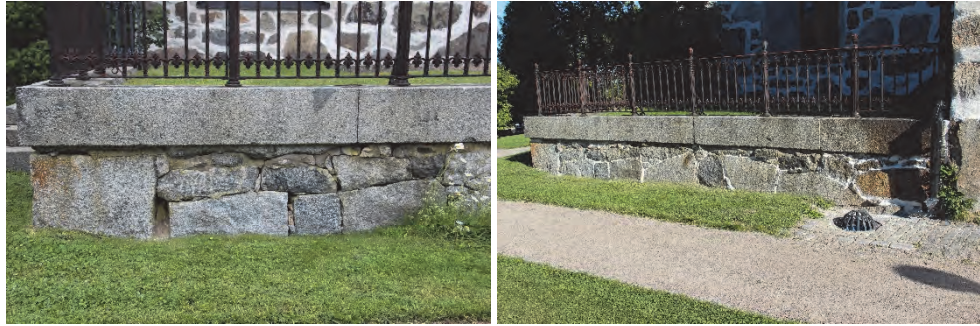
Figur 100. Terrassering för gravvård väster om det södra vapenhuset före åtgärder.

Figur 101. Terrassering efter omfogning med kalkbruk. Foto Lisa Skanser.

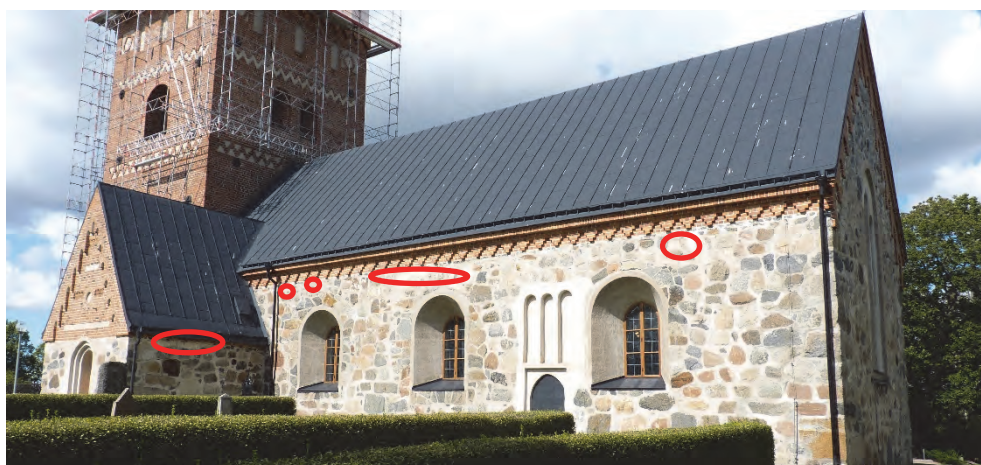
Ett intressant resultat av dokumentationen är att det tycks som om åtminstone delar av fogarna varit rosatonade. Det finns även fragment av puts på vissa naturstenar i fasaden. Då fogarna huggits upp framkommer bakomliggande äldre kalkbruk. Bland annat förekom ett äldre gråaktigt bruk i murarna med stora kalkklumpar samt små mängder kol. Man kunde vid fogknackningen även konstatera att inslaget av små skolstenar är stort i murverket.

Figur 108. Några av platserna där fragment av rosatonad puts återfanns (ungefärliga lägen).
Foto Helén Sjökvist.
