# Mellösa kyrka

## Restaurering av fönster och dörrar

Antikvarisk rapport

Mellösaby 2:24  
Mellösa socken  
Flens kommun  
Södermanlands län  
Södermanland

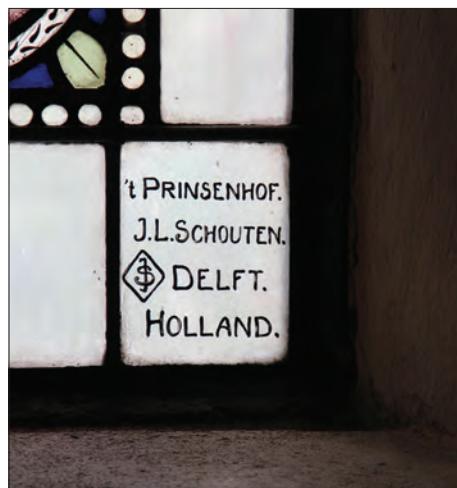
*Figur 7. Det västra fönstret på korets södra sida, innan åtgärd. Senare det första fönstret att åtgärdas.*

Efter att arbetet med provrutan kunde konstateras vara lyckat önskade församlingen fortsätta med restaureringen av korffönstren. Detta skedde i två steg, först åtgärdades det påbörjade fönstret i korets södra del och året därpå åtgärdades de övriga tre korffönstren. Även nu utfördes arbetet gemensamt av Bertil Pihl från Teijlers glas och konservator Erika Andersson. Åtgärderna omfattade demontering av paneler, då ett spår sågades med en Fein Multimaster i linoljekittet mellan panelernas blykant och gjutjärnsramen
